E39 Stormyra-Barhals

Grunnlagsrapport til søknad om utfylling i sjø ved Haukvika i Heim kommune

Sweco Norge AS	Organisasjonsnr. 967032271
Prosjekt	E39 Stormyra-Barhals
Prosjektnummer	10224259
Kunde	Statens vegvesen
Opprettet av	Sylvi Gaut
Dato	10.05.2024
Dokumentnummer	10224259-RIM-R01-A02
Dokumentreferanse	Vedlegg 6 E39 Stormyra-Barhals_Grunnlagsrapport til søknad om utfylling i sjø.docx

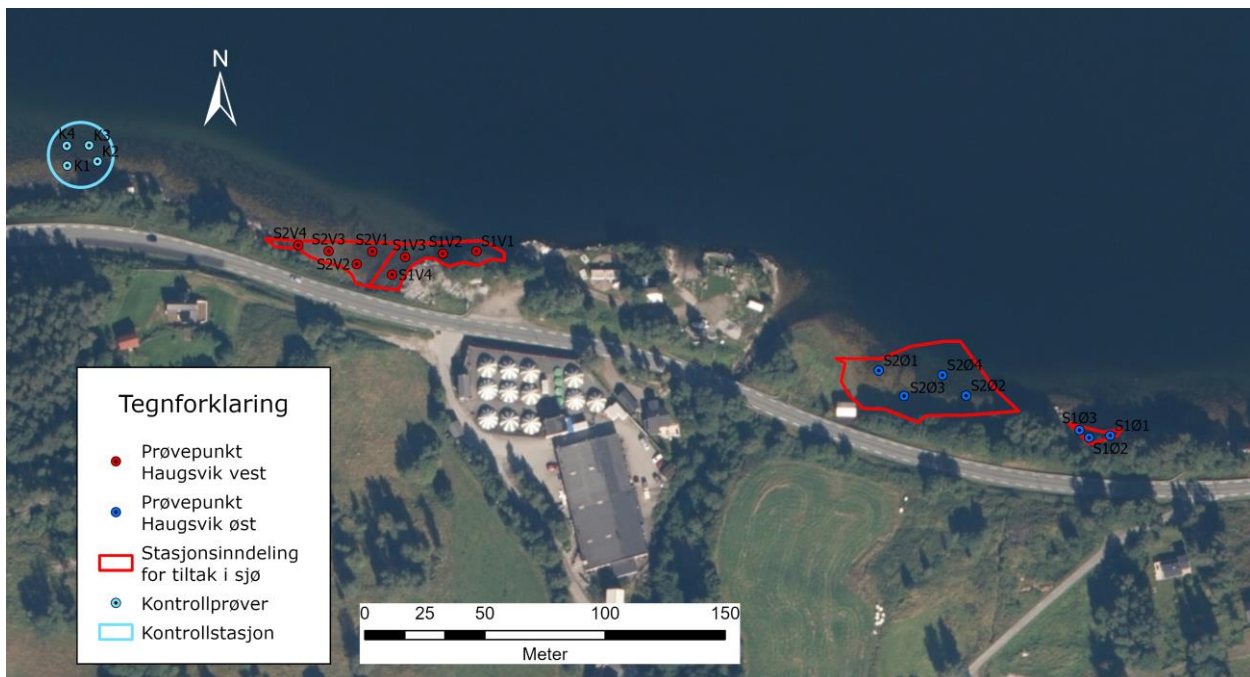
Figur 3-1 Oversikt over prøvepunktene for hver av stasjonene S1V, S2V, S1Ø, S2Ø og K. Kartkilde: Geodata AS, Kartverket, Geovekst og kommunene.

Prøvetakingen er utført ved totalt fem stasjoner, hvor av to stasjoner representerer Haukvik øst (S1Ø og S2Ø), to stasjoner Haukvik vest (S1V og S2V), mens den siste stasjonen (K) er en kontrollstasjon utenfor tiltaksområdet. Ved hver stasjon, med unntak for S1Ø, er det tatt opp fire overflateprøver (0-10 cm) som ble samlet i en blandprøve. For lokalitet S1Ø ble det tatt tre prøver. Plassering av prøvelokalitetene er vist i figur 3-1 og fullstendig prøvelogg med bilder er vist i vedlegg A. De fem blandprøvene ble fiksert i glasskrukker og sendt til akkreditert laboratorium for kjemisk analyse.

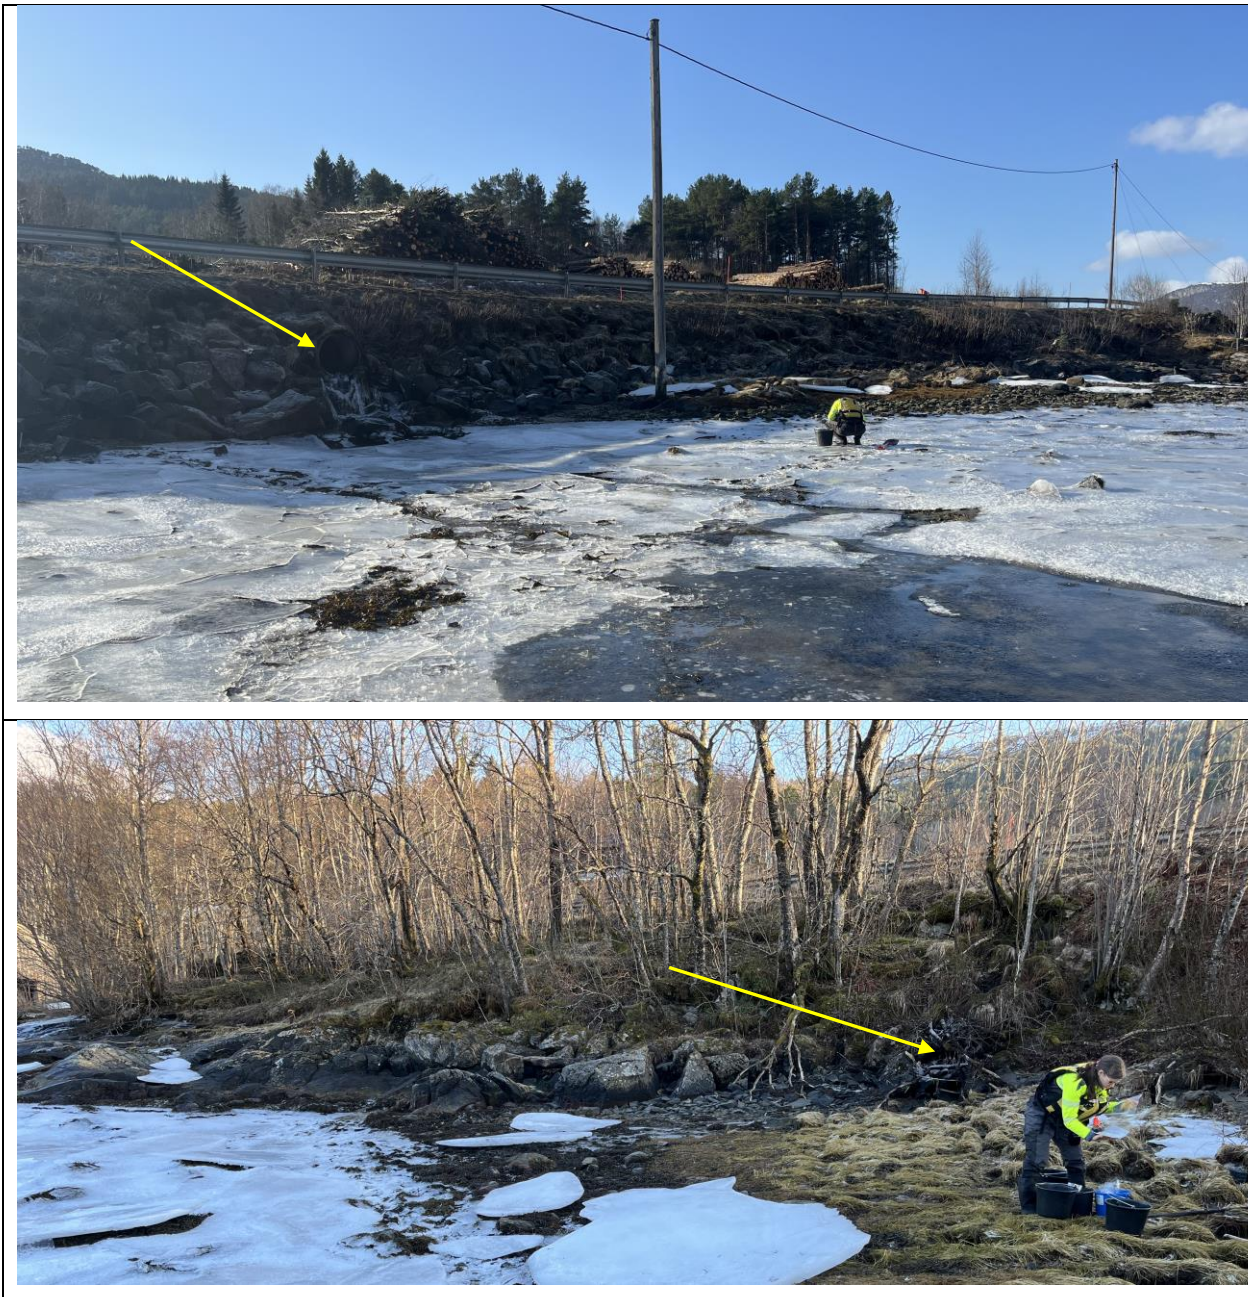
Figur 3-2 Bildene viser bekkeutløpet i Haukvik vest øverst og ved stasjon S1Ø nederst. Bekken ved Haukvik vest kommer ut via et rør gjennom eksisterende veifylling. Bekkeutløpene er vist med gule piler.

En liten bekk har utløp i grensen mellom stasjonene S1V og S2V. Det går også ut en liten bekk midt i stasjon S1Ø. Begge utløp er vist i figur 3-2.

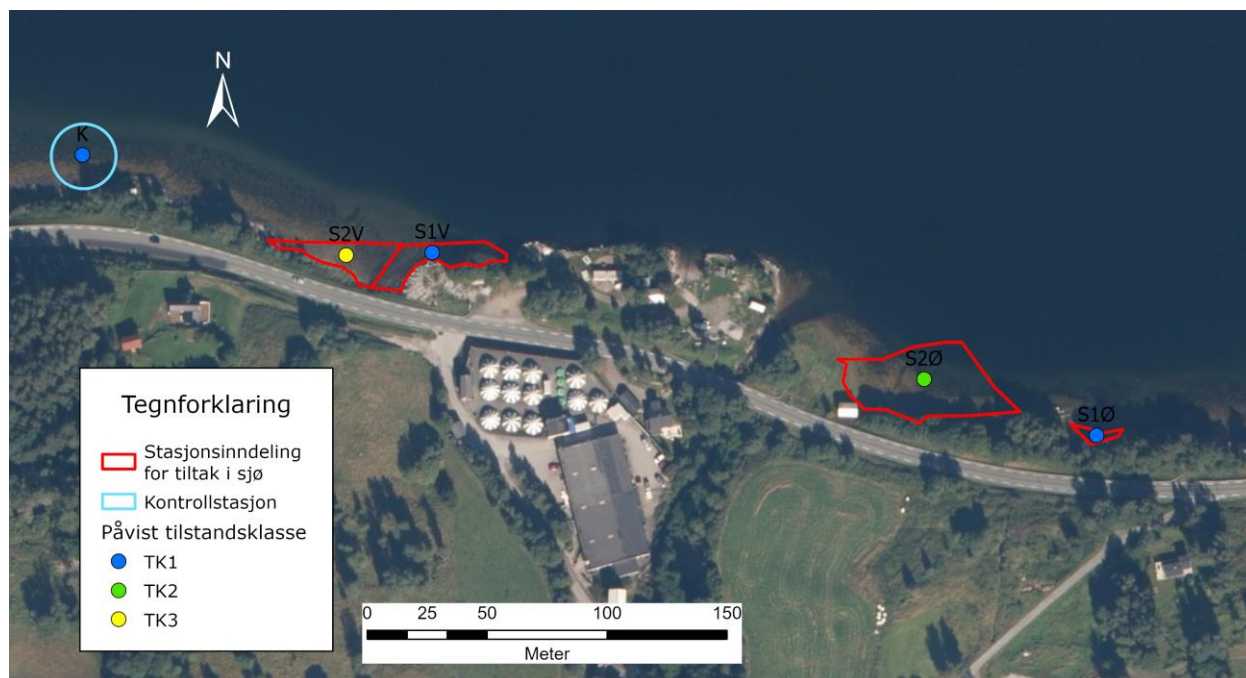
Figur 3-3 Kartet viser et generisk prøvepunkt for hver stasjon med tilhørende analyseresultater vurdert med farge i henhold til tilstandsklassene for sedimenter i Miljødirektoratets veileder M-608/2016. Det er den høyeste påviste tilstandsklassen som er gitt for henholdsvis metaller og organisk forurensning per stasjon. Kartkilde: Geodata AS, Kartverket, Geovekst og kommunene.

Påvist forurensning ved de fem prøvestasjonene er vist på kart i figur 3-3. Forurensningssituasjonen er presentert som et generisk stasjonspunkt vurdert med farge i henhold til Miljødirektoratets tilstandsklasser. Det er den høyeste påviste tilstandsklassen for metaller og organiske parametere som er vist.

Resultatene tyder på at tilstanden i sedimentene tilsvarer bakgrunnsnivå for organiske og tinnorganiske parametere i stasjonene, med unntak for stasjon S2V. Denne stasjonen er forurenset med TBT som

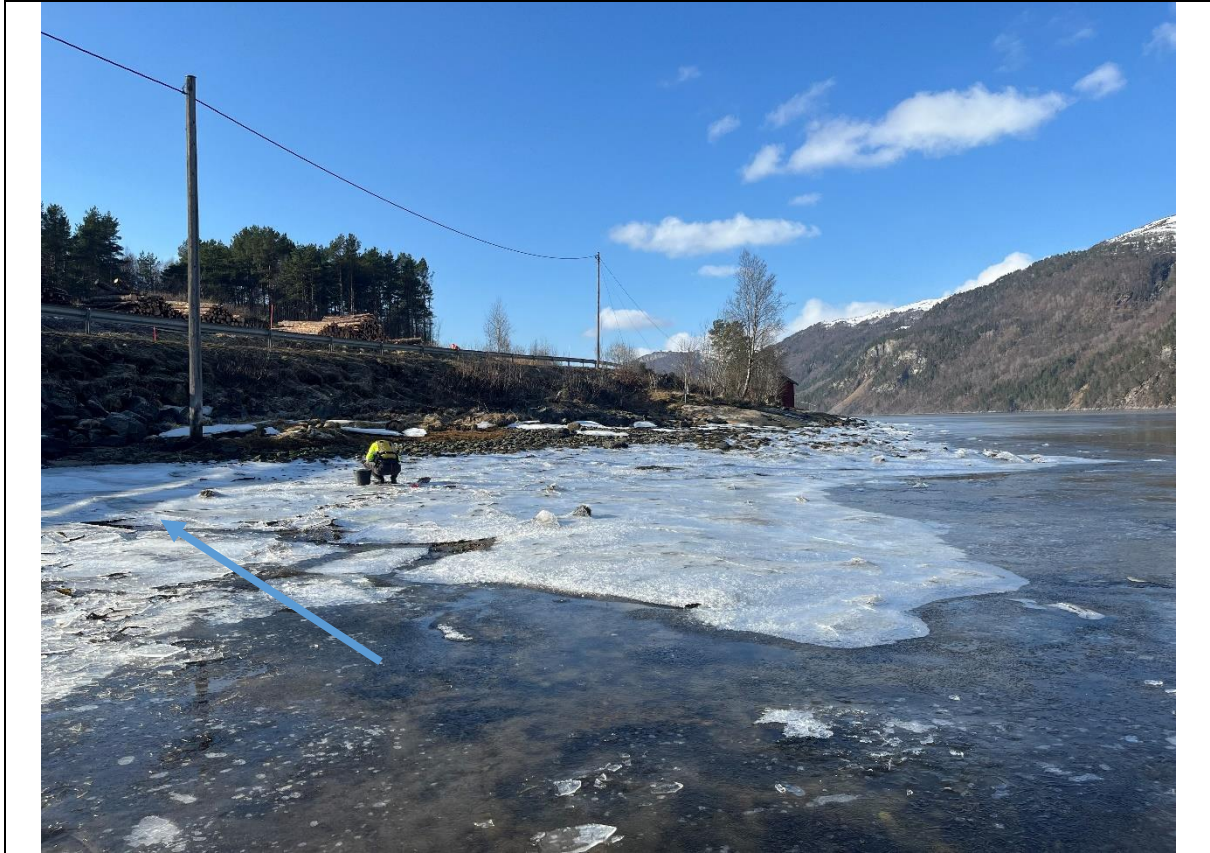
Stasjon S2V sett mot vest. Prøvetaking foregår i punkt S2V2. Blå pil peker på vann fra bekken som kommer ut mellom stasjon S1V og S2V.

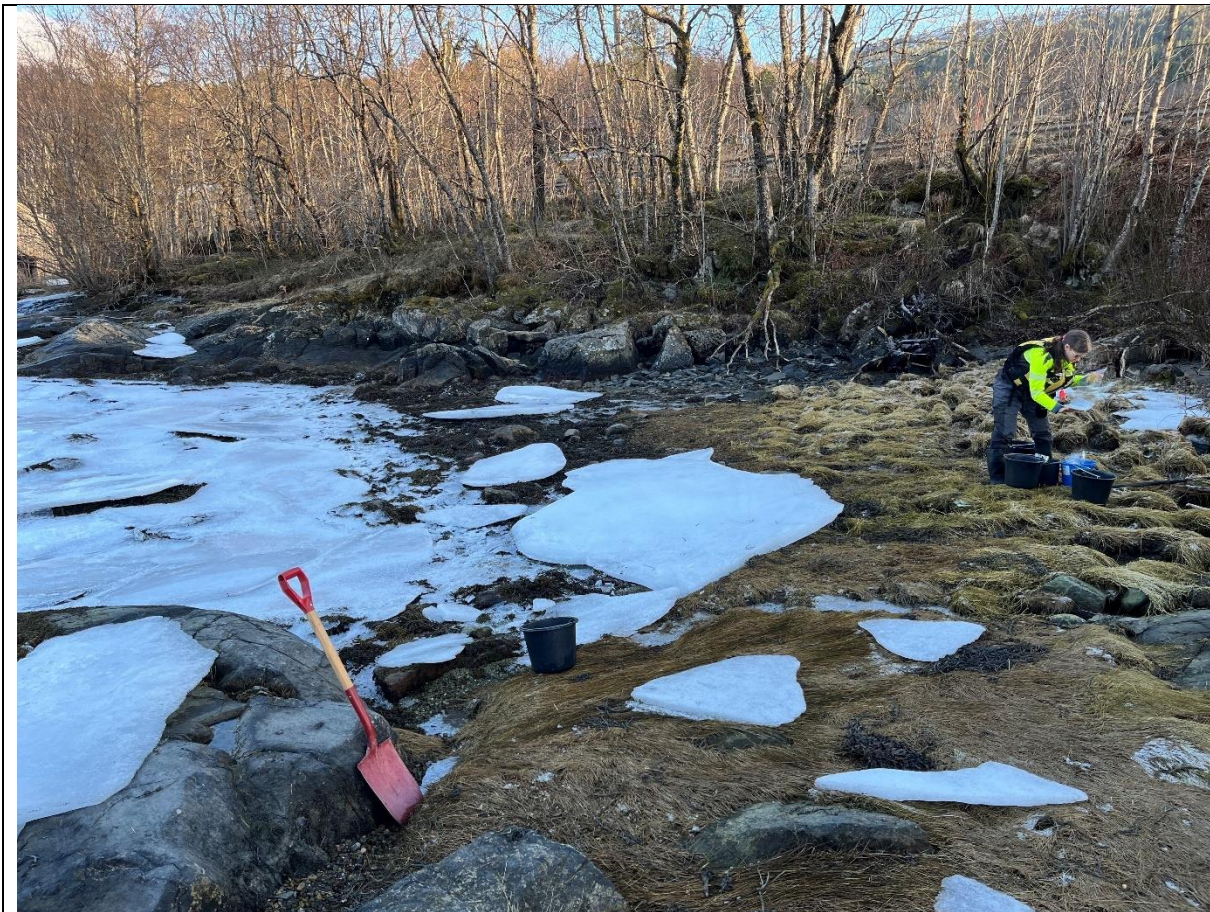
Oversiktsbilde stasjon S1Ø. En liten stasjon, der deler ligger over normalt flomål. Spaden står like øst for lokalitet S1Ø3.

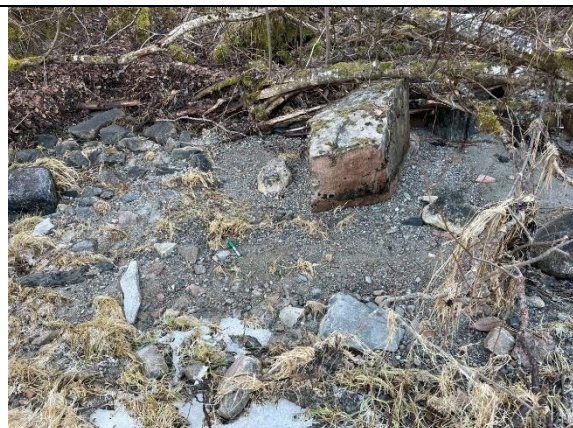
Lokalitet S1Ø2. Lokaliteten i overflaten. Tusjen til venstre for den store steinen er 14 cm lang.

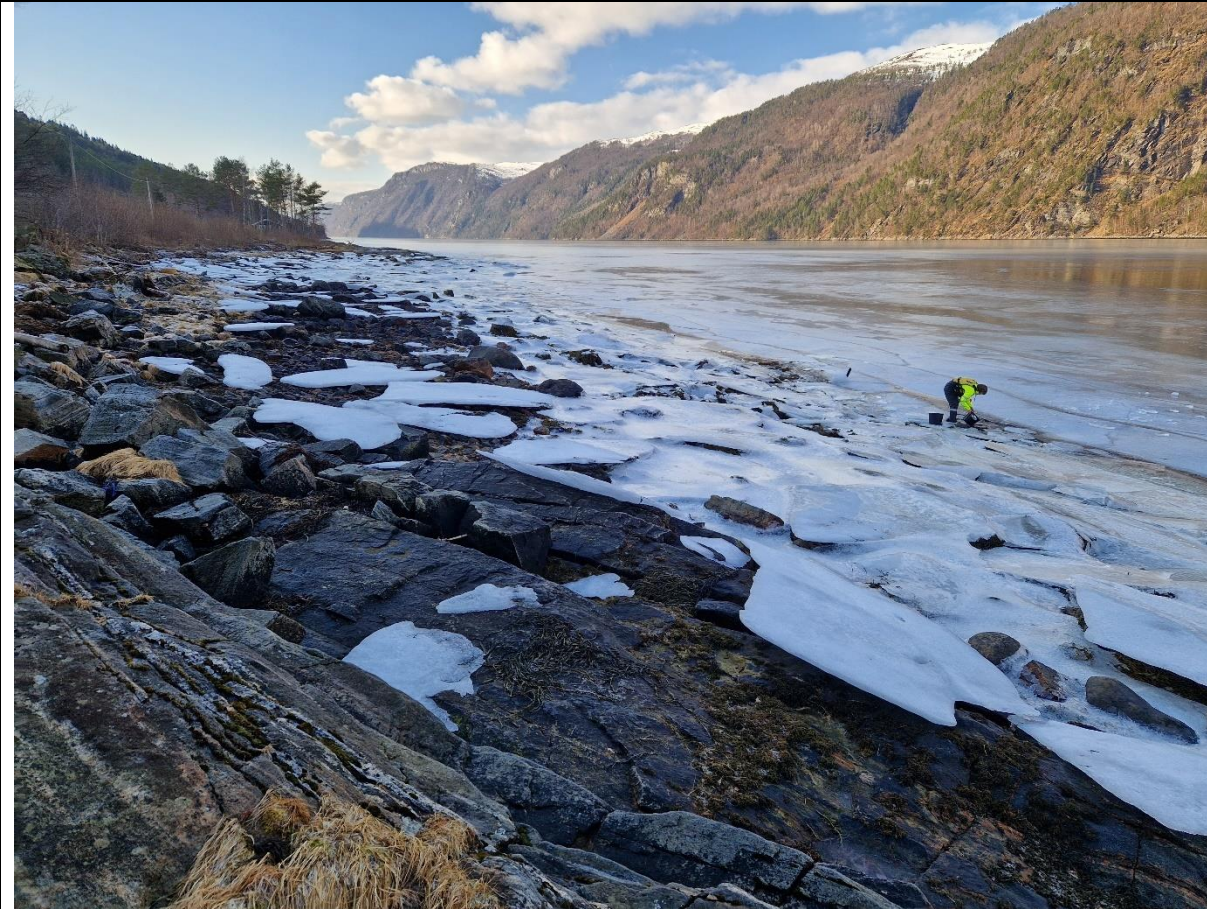
Oversiktsbilde område for kontrollstasjon. Personen står ved lokalitet K3.

K	K1	Små og store steiner (Ø2-15 cm) dekker området. Småstein, grov grus og sand over noe finere sand i dypet.	Ulike skjell, snegler og tang
	K2	Store stein og grov sand. Silt fra ca. 5 cm dyp.	Snegler, rester av skjell, tang.
	K3	Mye småstein. sand og grus i blanding. Mer siltig i dypet. Lyse sediment i toppen. Svart fra ca. 2 cm dyp. Lukter H ₂ S.	Rur, små brune "reker" ca. 1 cm lange, rester av skjell, børstemark, tang med kalkdyr, snegler.
	K4	Småstein, grov grus og sand. Litt finsand i dypet. Gråbrune sediment. Ingen lukt.	Tang med og uten kalkdyr, børstemark, tomme skjell.
