Kystverket, Tjeldsundet

UTDYPING I TJELDSUNDET, MILJØUNDERSØKELSE
AV SJØBUNNSEDIMENT, FORPROSJEKT

DATO: 10. SEPTEMBER 2014

DOKUMENTKODE: 712302-RIGm-RAP-001

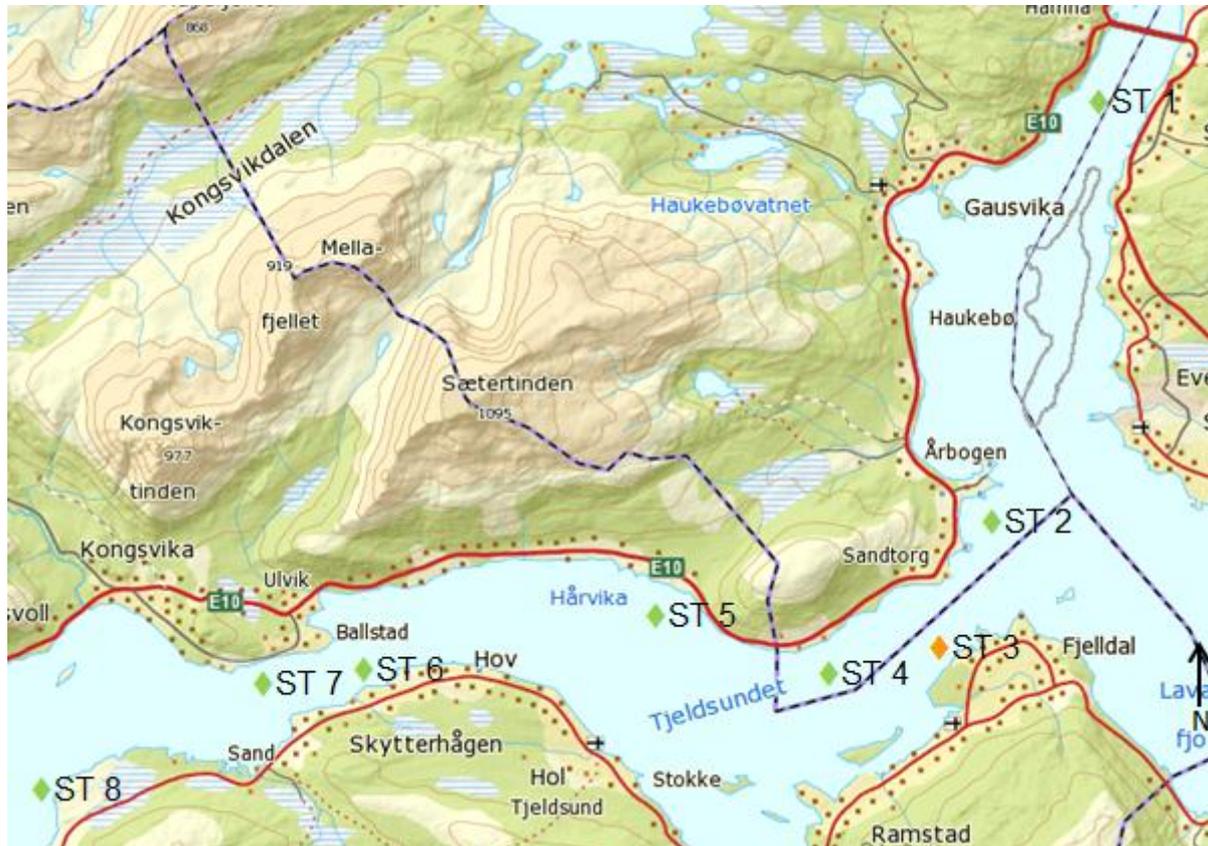
Figur 3a Tjeldsundet, nordre del. Prøvepunktene (ST 1- ST 8) er markert med fargesymbol for høyeste påviste tilstandsklasse i den aktuelle prøvestasjonen. Kilde kartgrunnlag: Statens kartverk.

I Figur 3a og i Figur 3b er prøvepunktene markert med fargesymbol. Bruken av farger refererer seg til Miljødirektoratets tilstandsklasser. Det er kobber som gir høyeste tilstandsklasse (IV) på én stasjon (ST 3). Denne stasjonen ligger like nordafor kaia ved Norges brannskole på Fjelldal. På de øvrige stasjonene er miljøtilstanden klassifisert som god eller tilsvarer bakgrunnsverdi.

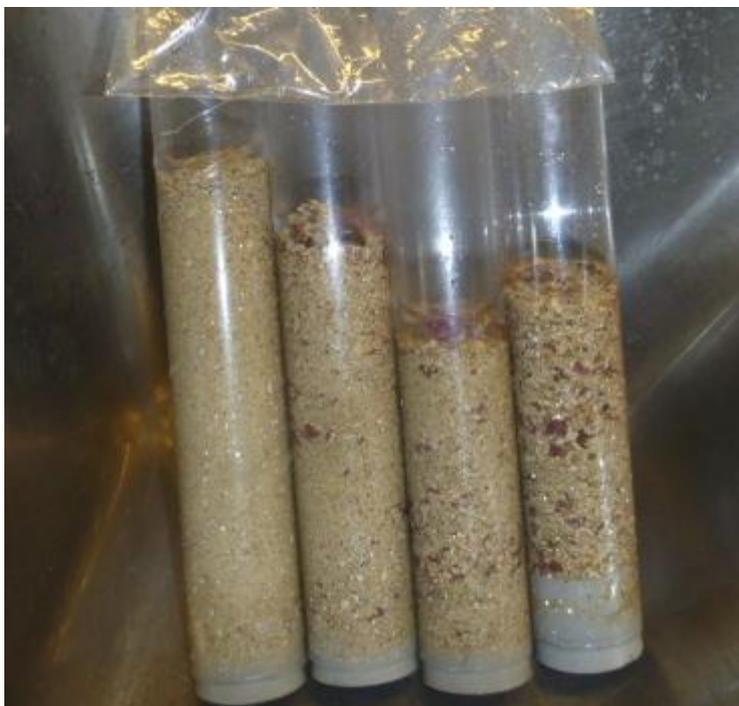
Figur 4 Tjeldsundet. Sediment fra ST 3. Det var for det meste lys korallsand iblandet noe rugl (mørke flekker i sanda) på de fleste prøvestasjonene. Foto: Multiconsult

Dykkerobservasjoner fra Tjeldsundet tyder på gode og varierte vekstforhold i strømrikt vann, fra kalkrik sandbunn til hardbunn med blandet vegetasjon. Sandbunn/hardbunn med omtrent samme type sand fra alle 10 prøvestasjonene, se Figur 4.

Bunnfaunaen i Tjeldsundet sett under ett, antas å være naturlig artsrik og mangfoldig for området. Det er strømrrike områder, bløtbunnsområder og hardbunn. Sediment fra de ti prøvestasjonene er for det meste lys, grov korallsand med innslag av rugl.

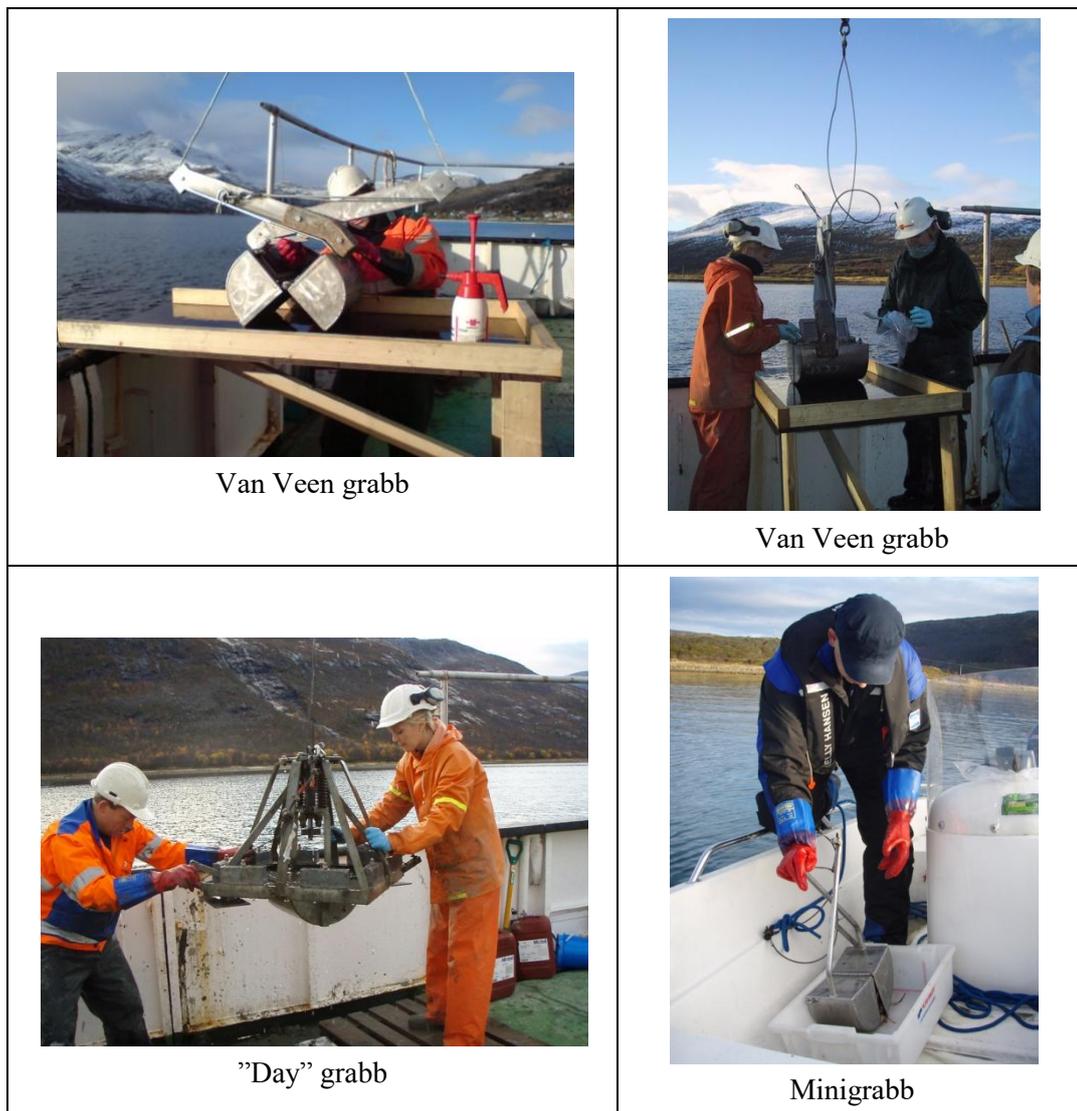
Figur 1 Standard Van Veen grabb med "inspeksjonsluker" hvor prøver blir tatt ut, "day" grabb på stativ og håndholdt minigrabb.

Van Veen grabben er laget av rustfritt stål med åpent areal (prøvetakingsareal) på ca. 1000 cm² (33x 33 cm). Det er to "inspeksjonsluker" på overflaten hvor prøvene blir hentet ut (figur 1). Fra grabbprøven blir det tatt ut delprøver med rør av pleksiglass, ø50 mm. Arealet av prøve-sylinderen tilsvarer 2 % av grabbprøvens areal.
