Feyer Eiendom AS

► Feyer Brygge Egersund

Miljøteknisk sedimentundersøkelse

Oppdragsnr.: 52106072 Dokumentnr.: RIM01 Versjon: J01 Dato: 2022-11-22

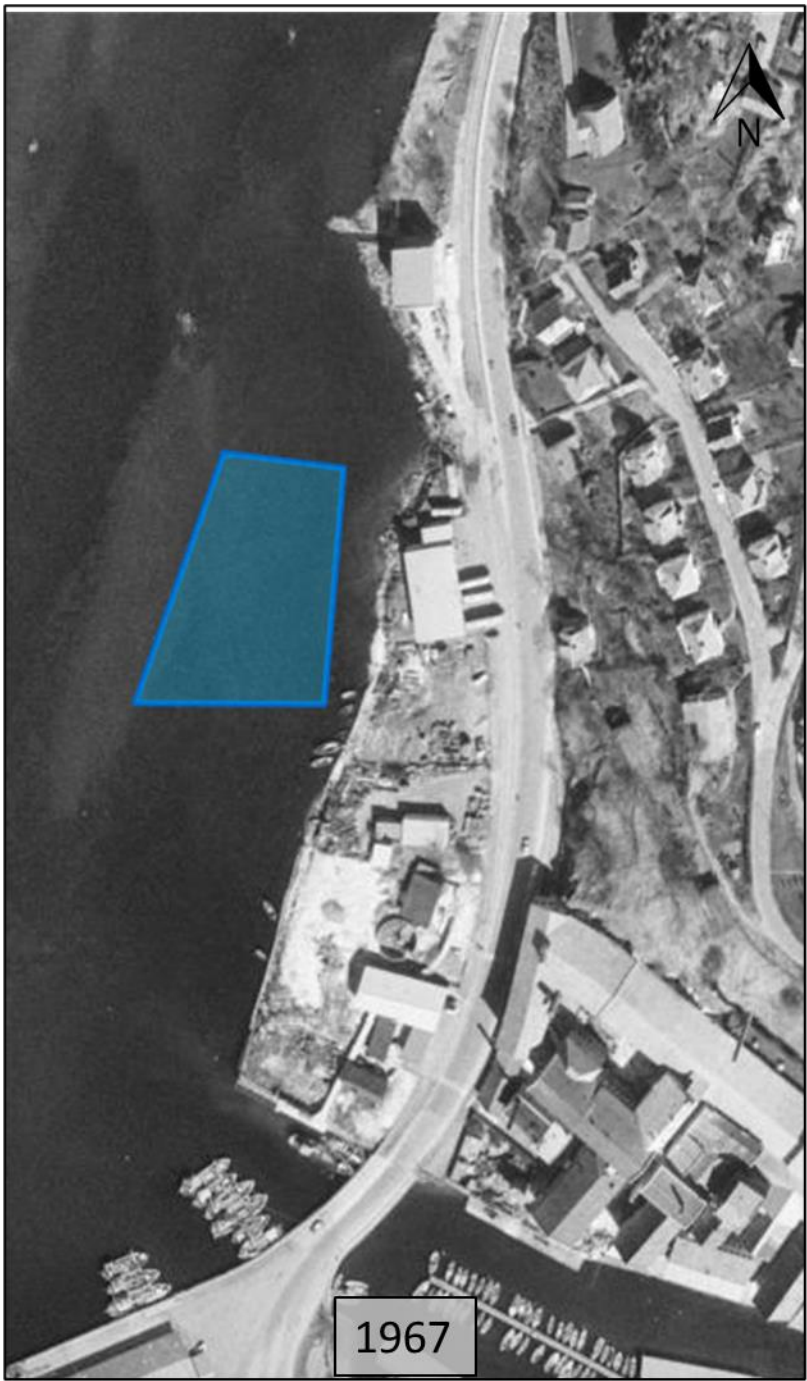
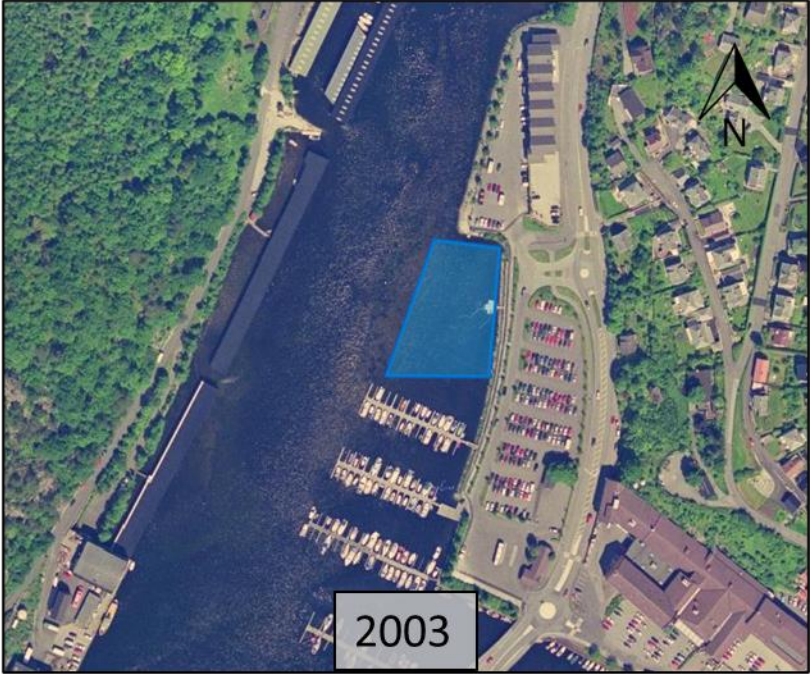
Ved å studere karttegning fra 1896 og flyfoto fra 1967 observeres det at det er gjort en utfylling øst for tiltaksområdet. Det har tidligere vært en keramikkfabrikk i sjøkanten. De geotekniske grunnundersøkelsene utført av Norconsult AS [8] viser at fyllmassene i dette området består blant annet av grusig sand med keramikk. Denne type fyllmasser er påvist så dypt som 8 meter under dagens havbunn.

Videre observeres det mindre utfyllingsarbeider i sjø i perioden 1967 – 2003. Tilgrensende landområde var preget av industrivirksomhet i 1967. En gang mellom 1967 – 2003 har området blitt omgjort til en parkeringsplass. Dette området benyttes som parkeringsplass i dag også.

Figur 6 Flyfoto av tiltaksområdet og området rundt fra henholdsvis 1967, 2003 og 2019, samt karttegning fra 1896.

Ved å studere historisk flyfoto kan en få kjennskap til tidligere tiltak og virksomheter på land som kan ha påvirket sjøresipientene. I karttjenesten finn.no finnes det historisk karttegnings- og flyfoto fra 1896, 1967, 2003, 2007, 2012, 2018 og 2019. Et utvalg er presentert i Figur 6.

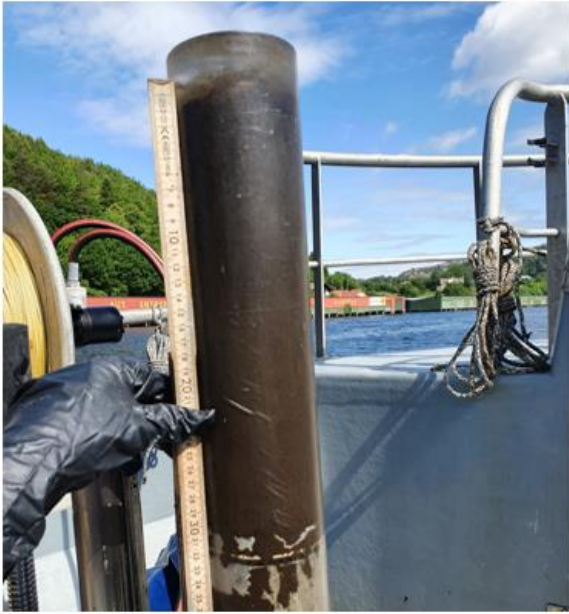
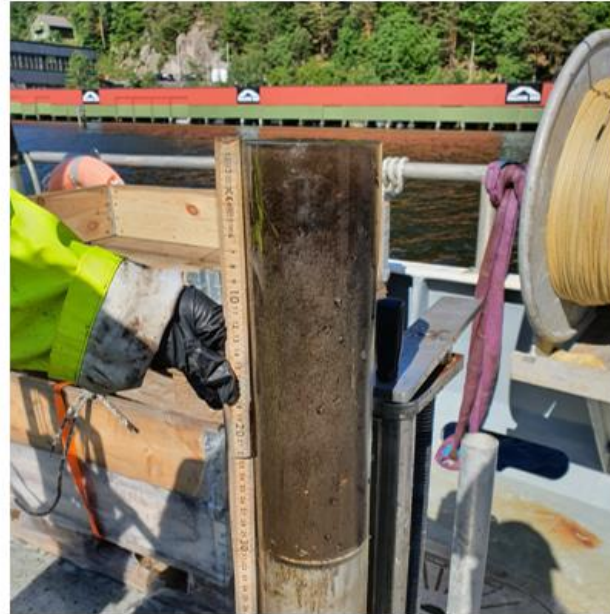
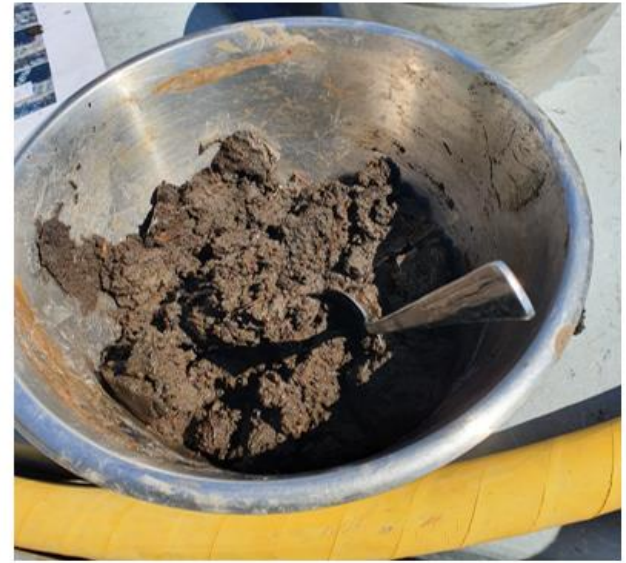
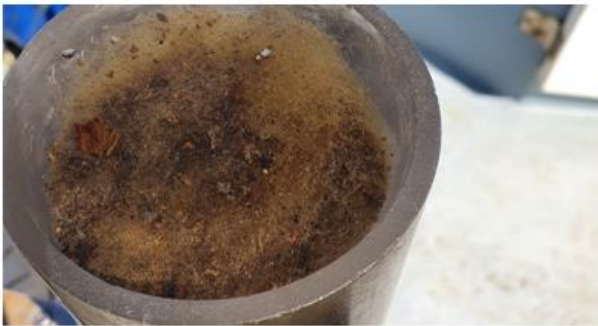
S3 - kjerneprøve

Kjerneprøvetaking var kun gjennomførbart i posisjon S3 på grunn av grunt vann. Det ble samlet inn sedimenter fra 0 – 30 cm og det ble gjort flere forsøk på å få lengre kjerneprøver. Prøvematerialet i kjernen ble delt inn i intervallet 0 – 10 cm og 10 – 30 cm.
