SØKNAD OM MUDRING, DUMPING OG UTFYLLING I SJØ OG VASSDRAG

lling i sjø eller vassdrag						
5.1	Navn på lokalitet for utfy Ved Flakstadveien (ingen ad	_	ing)	Gårdsnr./bruksnr. 37/258			
	Grunneier: (navn og adres:	•		3//236			
	Jentoft AS v/ Carl Fredrik Jen

2. Beskrivelse av undersøkelsesområdet

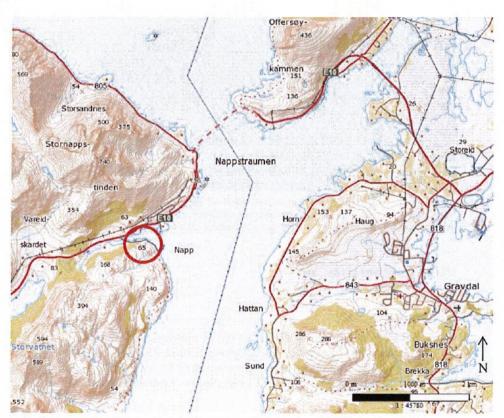
Figur 1 Oversiktskart Napp, Flakstad kommune. Kartgrunnlag: GisLink karttjeneste

Napp ligger nord på Flakstadøya og er det største fiskeværet i Flakstad kommune, se Figur 1. Området ved innseilingen forbi moloen og indre havn sørvestover er planlagt utdypet til kote - 7 (innseilinga) og kote – 6 (indre havn). Nordøstre del av indre havn, hvor de fleste fritidsbåtene holder til, er ikke med i planene for utdyping, se Figur 2.

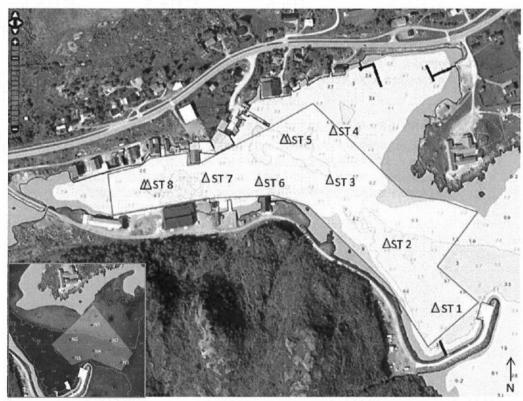
Figur 2 Napp, Flakstad kommune, bunnprøver av sediment; overflateprøver (ST 1 - ST 8) og dypere prøver (ST 5 og ST 8) i planlagt område for vedlikeholdsmudring i innseilingen og i indre havn. Innfelt vises plassering av miljøstasjoner fra undersøkelsen i 2011. Kartgrunnlag: Fiskeridirektoratet.

Prøvestasjonene er inntegnet på oversiktsbilde i Figur 2, og beskrivelse av miljøstasjonene er gitt i Tabell 1. I forbindelse med utdypingen i indre havn er det også planlagt vedlikeholdsmudring i den grunneste delen av innseilingen.

I 2011 utførte Multiconsult miljøundersøkelse i ytre del av innseilingen til Napp. Plassering av miljøstasjonene fra den gang er vist innfelt i Figur 2. Det ble ikke påvist forurensning i overflatesediment i 2011 [1].

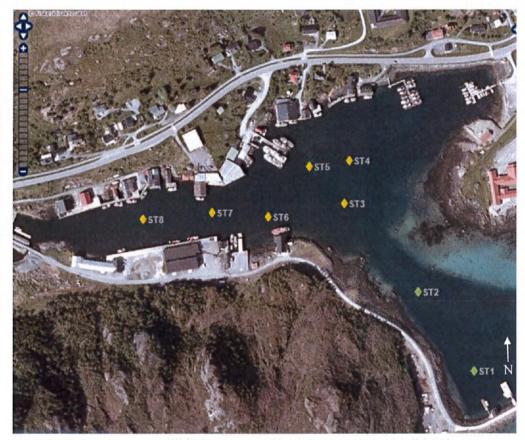
Figur 3 Prøvepunktene er markert med fargesymbol for høyeste målte tilstandsklasse i den aktuelle prøvestasjonen (overflateprøver 0-10 cm). Kartgrunnlag: Fiskeridirektoratet.

I Figur 3 er prøvepunktene markert med fargesymbol. Bruken av farger refererer seg til Klifs tilstandsklasser, se Tabell 2. Det er TBT som gir høyeste klassifisering av sediment i indre havn (tilstandsklasse IV). For de andre analyserte stoffene er det ikke påvist konsentrasjoner i sedimentet utover bakgrunnsnivå (tilstandsklasse I) eller god miljøtilstand (tilstandsklasse II), se Tabell 3 og Tabell 4.

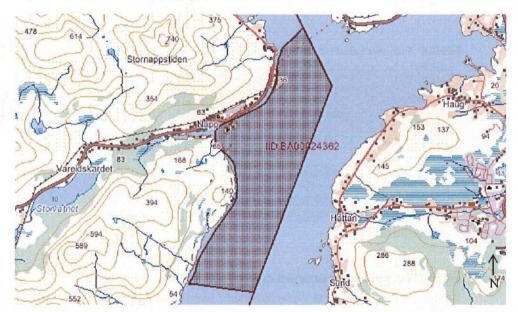
Figur 4 Napp. Område for forekomst av ærfugl og praktærfugl (vinterbeite). Kilde/kartgrunnlag: Direktoratet for naturforvaltning (DN).

Kartutsnittet som er vist i Figur 4 viser at forekomsten av ærfugl og praktærfugl i all hovedsak ligger ute i Nappstraumen, med en liten del i innseilinga til Napp. Praktærfugl oppholder seg langs Norskekysten i deler av vinterhalvåret.

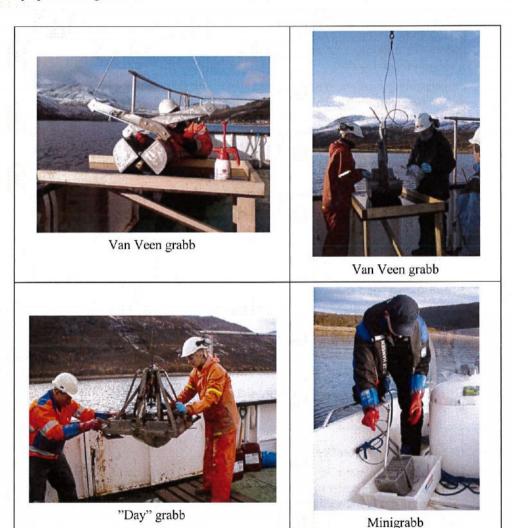
Figur 1 Standard Van Veen grabb med "inspeksjonsluker" hvor prøver blir tatt ut, "day" grabb på stativ og håndholdt minigrabb.

Van Veen grabben er laget av rustfritt stål med åpent areal (prøvetakingsareal) på ca. 1000 cm² (33x 33 cm). Det er to "inspeksjonsluker" på overflaten hvor prøvene blir hentet ut (figur 1). Fra grabbprøven blir det tatt ut delprøver med rør av pleksiglass, ø50 mm. Arealet av prøvesylinderen tilsvarer 2 % av grabbprøvens areal.

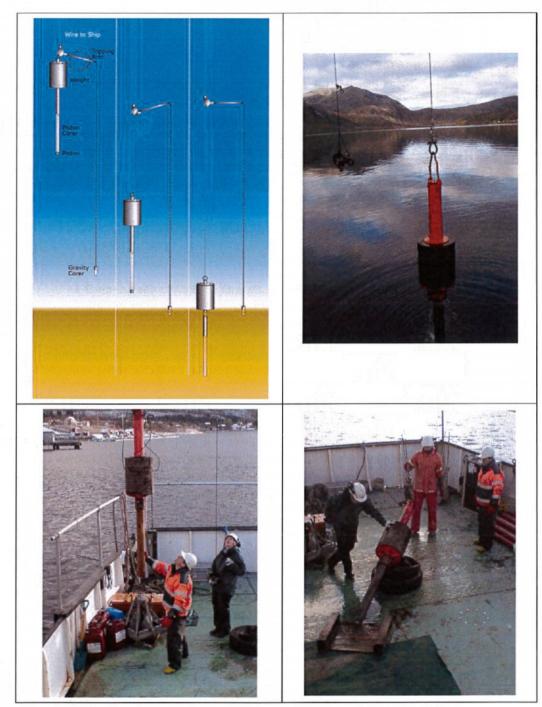
Figur 2 Prinsippskisse for prøvetaking med "pistoncorer". Multiconsults "pistoncorer" i bruk.

Prøvesylinderen er av akrylplast eller rustfritt stål med diameter 54 mm og 1 m lang. Prøvetakingen blir utført ved at stempelet settes ca 10 cm fra bunnen av plastsylinderen. Parallelt med at prøvetakeren presses nedover i sedimentene presses stempelet oppover i prøvesylinderen. Dermed blir det sjøvann mellom stempelet overflatesedimentene som forblir uforstyrret. En hjelpevaier henges på stempelet for å løfte stempelet idet bunnen nås for at ikke prøven skal komprimeres av trykket. Når prøven kommer opp blir sylinderen forseglet med gummilokk i bunn og topp.

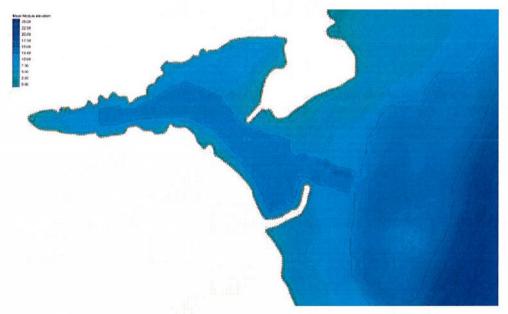
Figur 1 Dybdekart Napp med opprinnelig molotrase og mudringsplan fra Alt1: «Notat Napp_c». En molo er markert på nordsiden av innseilingen. Merk at et større deponisområde for mudringsmasser på innsiden av den nye moloen ikke er vist på dette bildet.

Molotraseen som ble brukt i Alt1 i det opprinnelige notatet «Notat Napp_c» er vist i Figur 1. Den nye molotraseen som nå vurderes er plassert noe øst som vist i Figur 2. I Figur 2 ser vi også planlagte infatningsjeté tegnet inn på innsiden av nye moloen. I tillegg er det vist noe mudring på nordsida av den ytre del av kanalen som har til hensikt å åpne opp innseilingen for skipstrafikk.

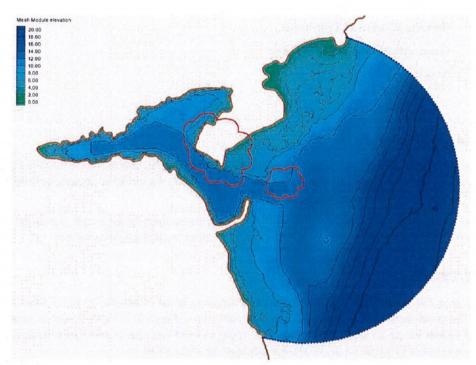
Figur 2 Dybdekart Napp med ny molotrase (og infatningsjeté) og noe mudring på nordsida av innseilingen. Endringsområder er vist med røde skyer. I dette bildet er deponiområdet også markert.

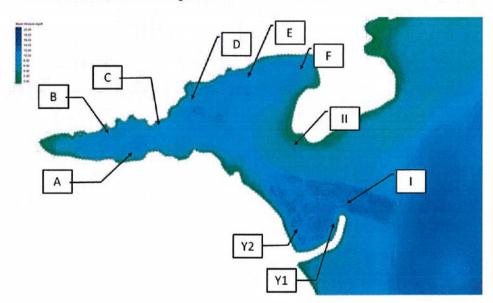
Figur 3 Punkter i modellen der bølger er beregnet.

Det ble brukt samme metode som i opprinnelige studien ved bruk av CGWAVE modellen. For å oppnå enkel sammenligning av opprinnelige og nye resultater ble det også brukt samme punktene for beregning av bølgene inn i havneområdet, som vist i Figur 3.

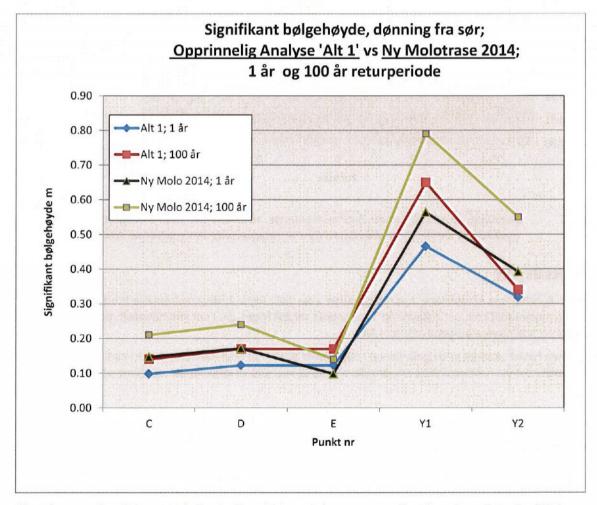
Figur 4 Resultater av ny bølgestudie med ny molotrase, sammenlignet med resultater for Alt1 i opprinnelige studie. Resultater er vist for 1 år returperiode og 100 års returperiode ved dønningsbølger fra sør.

Vi ser at med nye traseen oppnås det fortsatt akseptable forhold for dønningsbølger i alle punktene i indre havn. Det er lite forskjell fra resultater for alternativ 1 i opprinnelige studien. For ytre havn (Y1 og Y2) er det noe større bølger for nye studien som kan skyldes mudringen på innseilingen av havna.

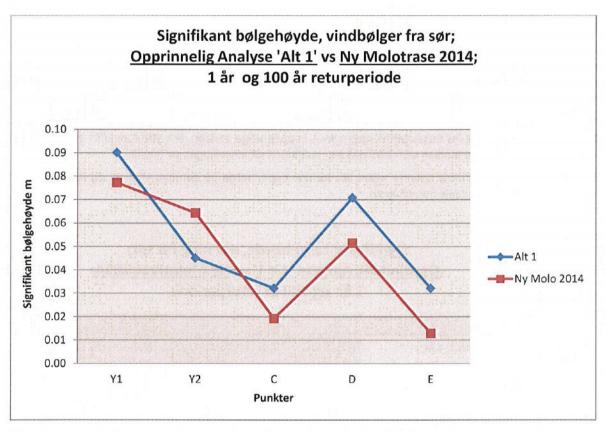
Figur 5 Resultater av ny bølgestudie med ny molotrase, sammenlignet med resultater for Alt1 i opprinnelig studie. Resultater er vist for 1 år returperiode ved vindbølger fra sør.

De lokale vindbølgene i indre havn er svært like for den opprinnelige og den nye studien, og alle verdier er under grensen for akseptable bølgehøyder.

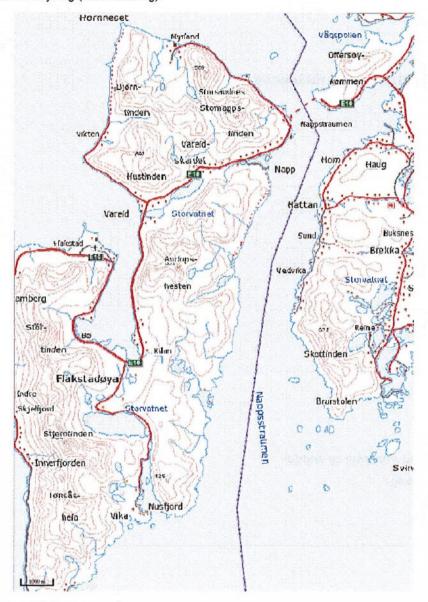
Figur 1 Oversiktskisse

Napp ligger i utgangspunktet godt skjermet for både vind og havsjø. Havna ligger helt nord i Nappstraumen, og er skjermet for havsjø både fra sør og fra nord. Det er noe lokal vindsjø, som kan settes opp over en strøklengde på ca 4 km mot nordøst, og ca 2 km fra øst.

I dette notatet ser vi på hvilken effekt de foreslåtte tiltakene har på bølgehøyder og uro inne i havna. Det gies en anbefaling av hvilke tiltak som har best effekt. Anbefalingene tar også kvalitative hensyn til mulige effekter av strøm og sedimentflytting (sandvandring).

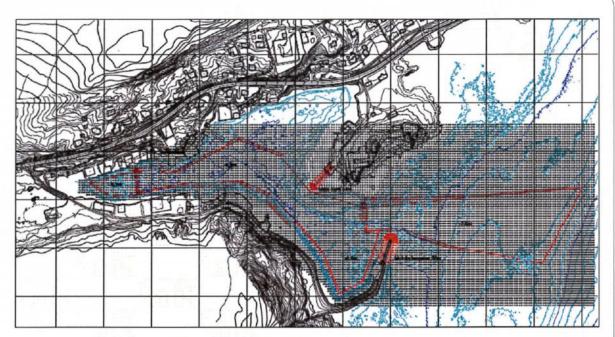
Figur 2 Foreslåtte tiltak fra Kystverket. Landkonturer er merket med svart og bunnen med blått. Nye og foreslåtte tiltak er merket med rødt.

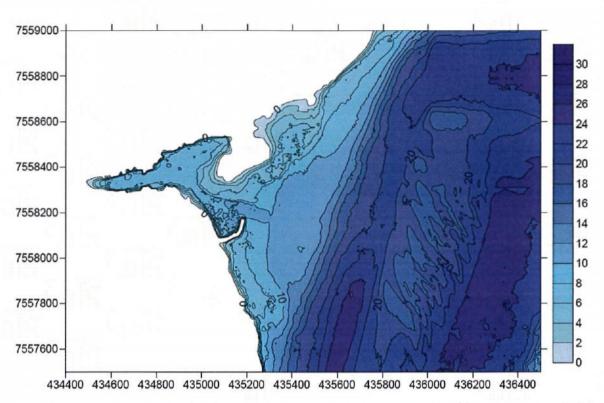
Figur 3 Eksisterende situasjon. Dybdeskala til høyre. Dybden er referert til LAT + 4.36 m, som tilsvarer ekstremt høyvann

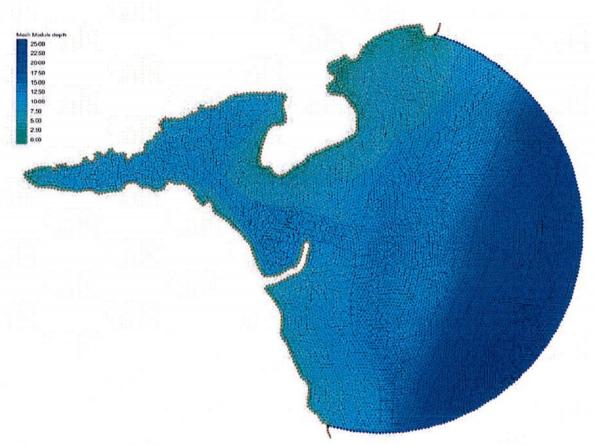
Figur 6 Dybdemodell benyttet til bølgeanalyse. Figuren viser dybdedata markert med varierende blå farge og elementinndelingen. Typisk sidekant i et element er 5-8 m.

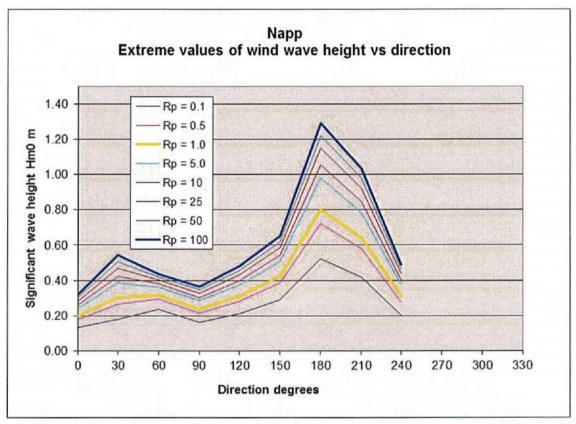
Figur 7 Fordeling av ekstremverdier av <u>vindgenerert</u> signifikant bølgehøyde i et punkt midtfjords utenfor Napp. Rp er returperioden i år.

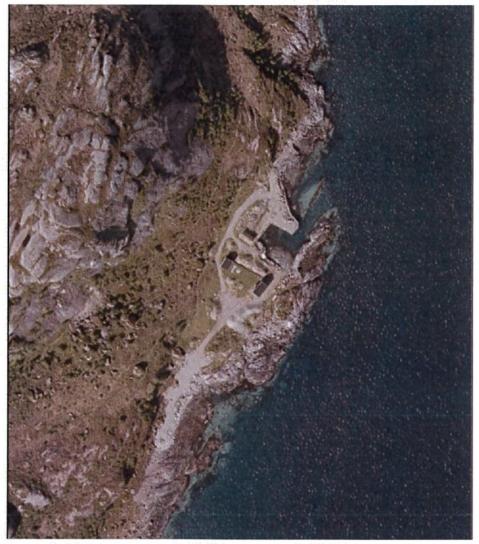
Figur 8 Kystlinjen ved Hårberget, ca 1 km sør for Napp Havn. Strandlinjen bærer preg av å være utsatt for tung sjø.

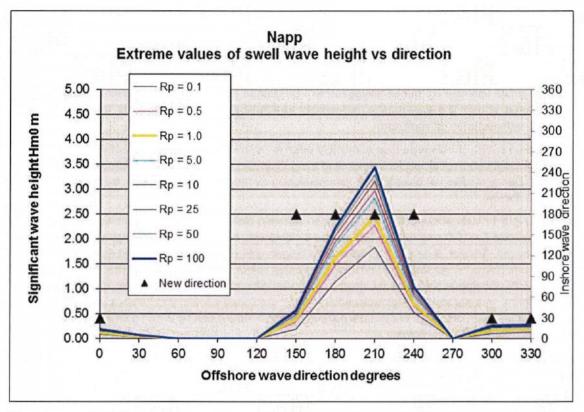
Figur 9 Fordeling av ekstremverdier av signifikant bølgehøyde fra havsjø i et punkt midtfjords utenfor Napp. Rp er returperioden i år.

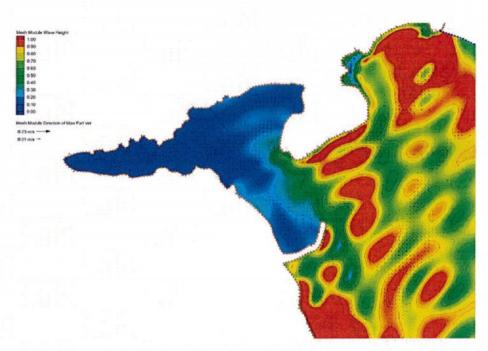
Figur 10 Fordeling av bølgehøyde mot Napp havn ved innkommende bølge H=1.0 m, periode T=16.0 s og retning 150°

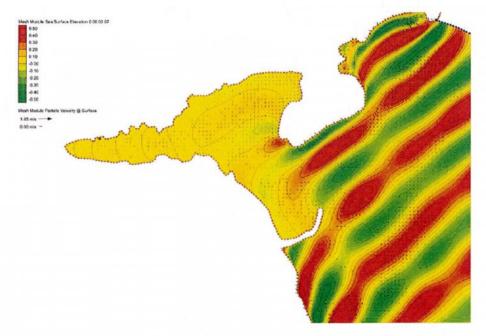
Figur 11 Fordeling av overflateheving ved innkommende bølge H = 1.0 m, periode T = 16.0 s og retning 150°. Bølgetopp er rød og bølgedal er grønn.

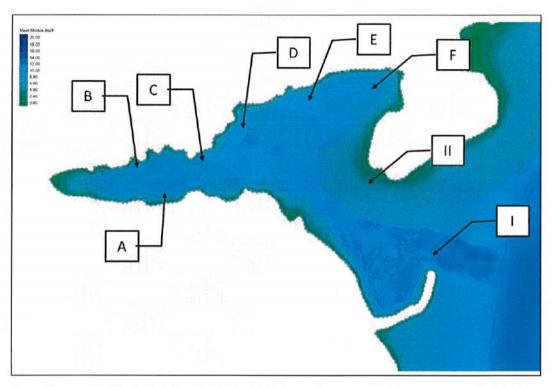
Figur 12 Punkter i modellen der bølger er beregnet

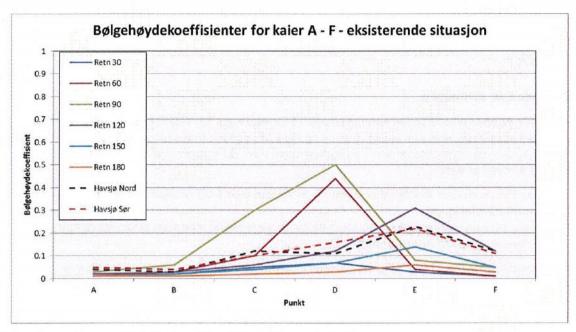
Figur 13 Beregnede bølgehøydekoeffisienter for punkt A - F

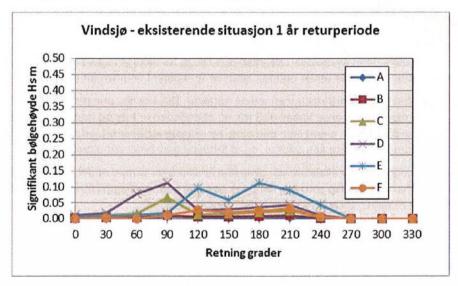
Figur 14 Beregnet signifikant bølgehøyde i Punkt A – F med returperiode 1 år; bare lokal vindsjø

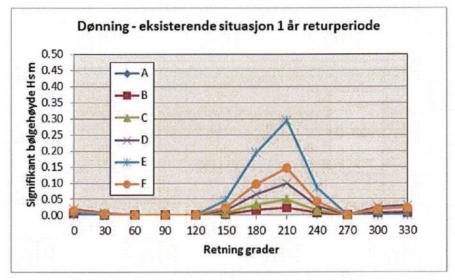
Figur 15 Eksisterende situasjon: Beregnet signifikant bølgehøyde i Punkt A - F med returperiode 1 år; bare havsjø/dønning fra sør og fra nord

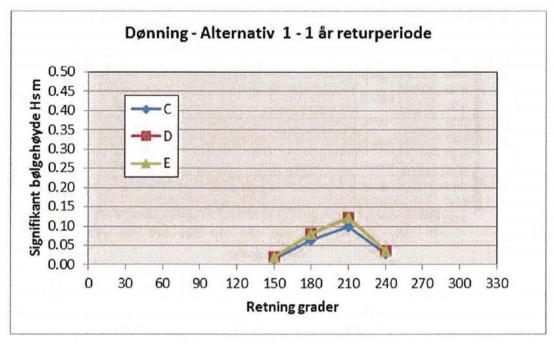
Figur 16 Alternativ 1: Beregnet signifikant bølgehøyde i Punkt C – E med returperiode 1 år; bare havsjø/dønning fra sør

Vi ser at med dette alternativet oppnåes det akseptable forhold i alle de punktene som er utsatt for bølger fra sør i dagens situasjon. De lokale vindbølgene går også noe ned, og er under grensen for akseptable bølgehøyder.

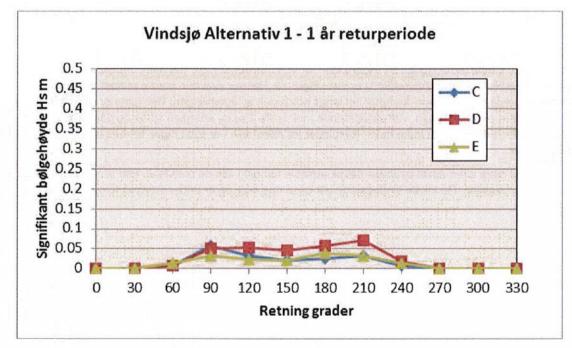
Figur 17 Alternativ 1: Beregnet signifikant bølgehøyde i Punkt C – E med returperiode 1 år; lokal vindsjø

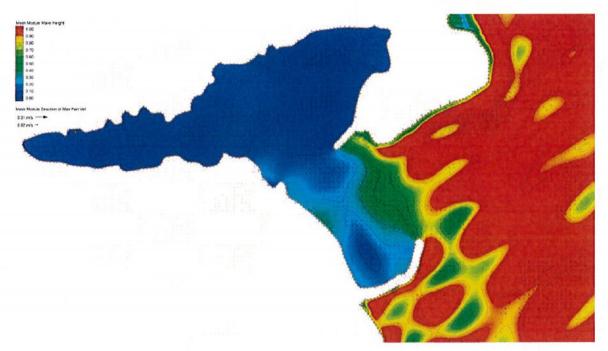
Figur 18 Fordeling av bølgehøyde mot Napp havn, Alternativ 1, ved innkommende bølge H=1.0 m, periode T=16.0 s og retning 150°

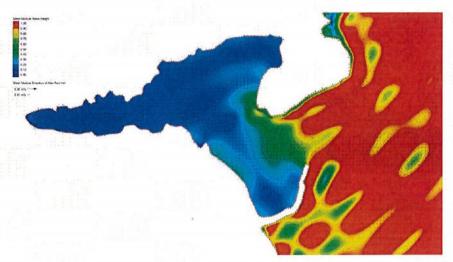
Figur 19 Fordeling av bølgehøyde mot Napp havn, Alternativ 2, ved innkommende bølge H=1.0 m, periode T=16.0 s og retning 150°

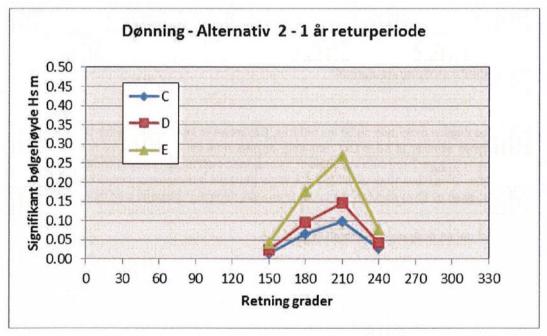
Figur 20 Alternativ 2: Beregnet signifikant bølgehøyde i Punkt C – E med returperiode 1 år; bare havsjø/dønning fra sør

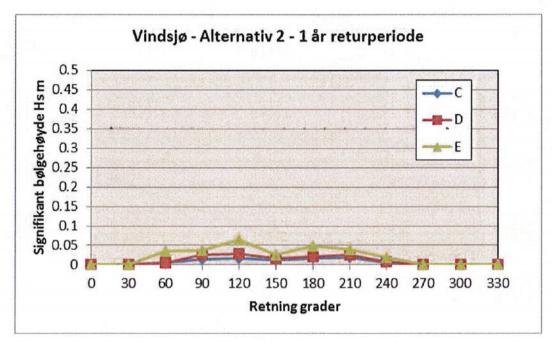
Figur 21 Alternativ 2: Beregnet signifikant bølgehøyde i Punkt C – E med returperiode 1 år; lokal vindsjø

Også i dette tilfellet er det en nedgang i vindbølgehøyden.

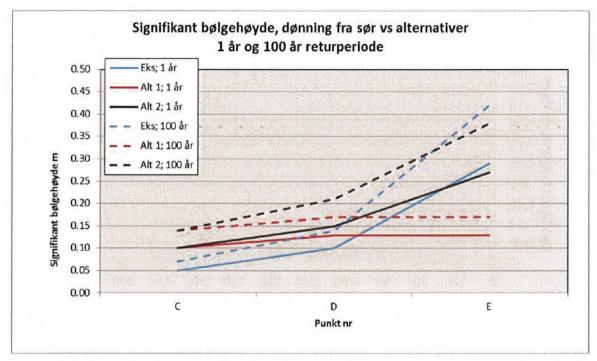
Figur 22 Sammenligning av resulterende signifikant bølgehøyde i punktene C, D og E for ulike alternativer ved samlet dønning fra sør.

Fra Figur 22 ser vi at både Alternativ 1 og 2 vil gi en svak økning av bølgehøyden ved Punktene C og D, men at den nye bølgehøyden vil være langt under det som ansees som grenseverdi for en havn for mindre båter. Denne økningen i bølgehøyder skyldes utdypingen som er foretatt i begge alternativene.

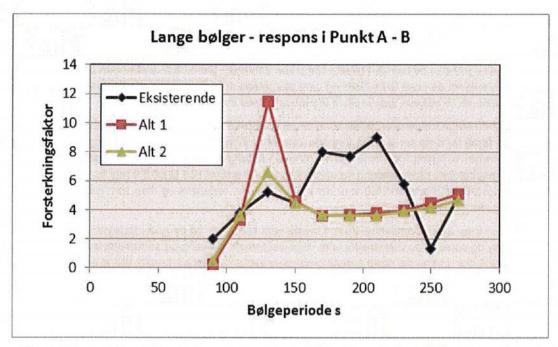
Figur 23 Forsterkningsfaktor for lange bølger/drag ved eksisterende situasjon og Alternativene 1 og 2. Forsterkningen er målt i et punkt mellom Punkt A og Punkt B.

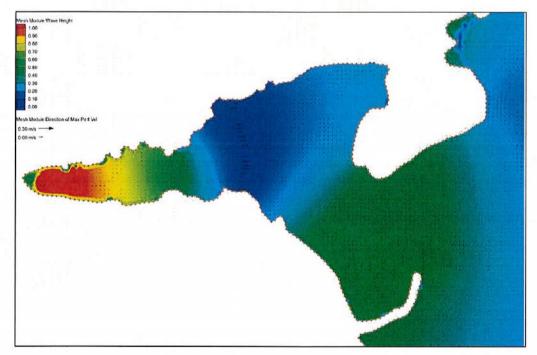
Figur 24 Eksisterende situasjon, 270 s periode. Bildet viser at en bølge er "fanget" i den innerste bukta til venstre, og at det røde og det grønne feltet til sammen utgjør ¼ bølgelengde.

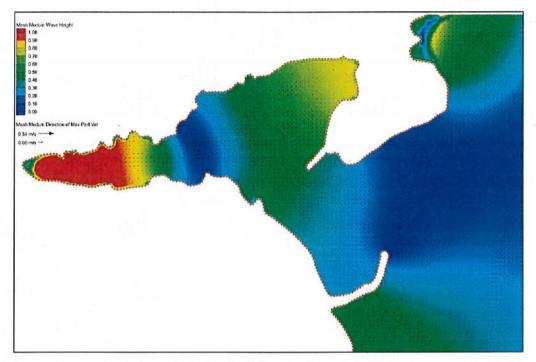
Figur 25 Alternativ 1, 130 s periode. I dette tilfellet ser vi at vi fortsatt har svingningen i bukta til venstre, men Molo Nord gjør at det dannes en ny bukt til høyre, som svinger i motfase med bukta til venstre.

Mekanismen er den samme som på Figur 25, Alternativ 1, men forsterkningen er ikke like stor.

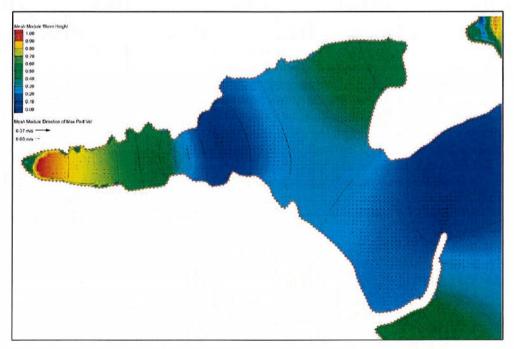
Figur 26 Alternativ 2, 130 s periode. Her ser vi at forlengelsen av eksisterende molo gjør at det oppstår nok refleksjon til at bukta til høyre begynner å svinge i motfase med bukta til venstre.
