HARSTAD/NARVIK LUFTHAVN EVENES - SØKNAD OM REVIDERT UTSLIPPSTILLATELSE

I henhold til §11 i Forurensningsloven søker Avinor om revidert utslippstillatelse for Harstad/Narvik lufthavn Evenes (heretter kalt Evenes lufthavn), se vedlagte søknadsdokument med vedlegg.

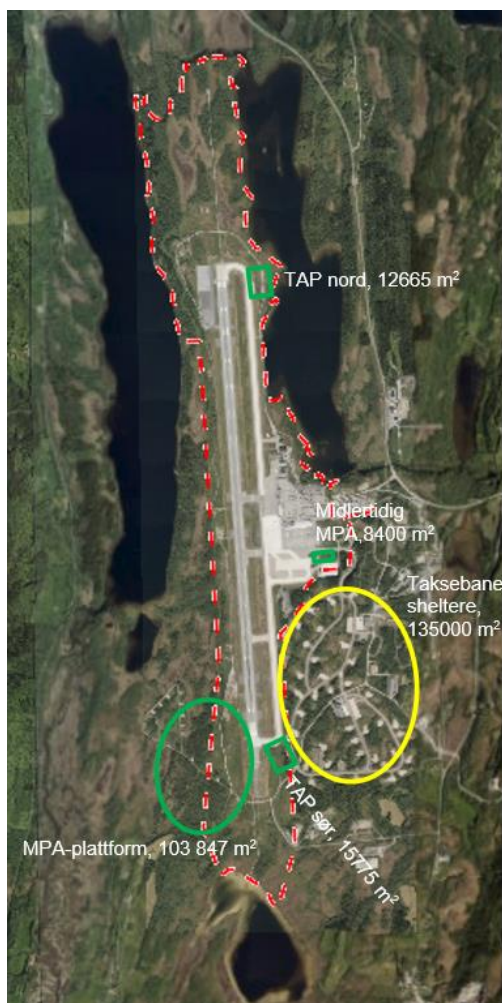
Avinors eiendomsavgrænsning er vist i Figur 3. Tegninger som angir Forsvarets nye arealer er unntatt offentlighet og er derfor ikke vist i figuren, men beliggenheten til hhv. MPA-plattform og trafikkavviklingsplattformer (TAP) er angitt med grønt i figuren. Dette er nye arealer med tett dekke.

Eksisterende arealer med takseveier til F-35-shelterne er vist i gult. Disse ligger på Forsvarets eiendom, men vil vedlikeholdes av Avinor vinterstid.

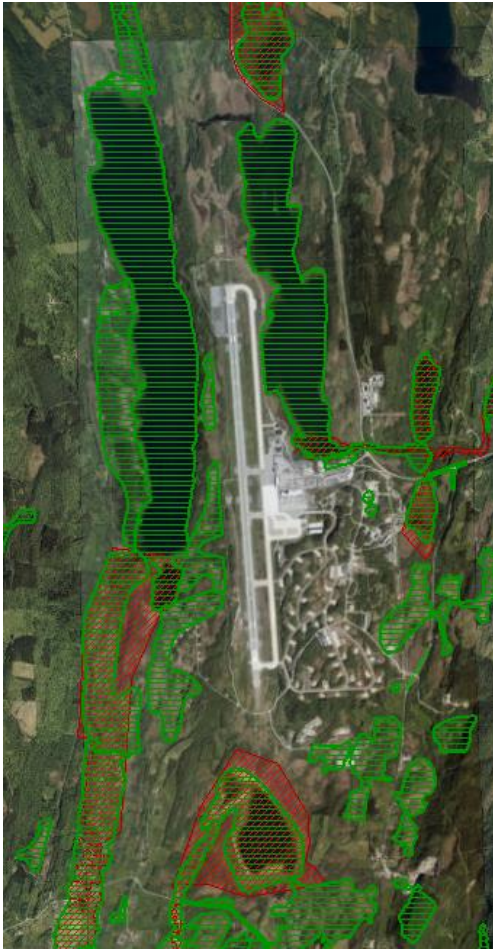
Figur 5: Ramsar- og naturtypeområder rundt Harstad/Narvik lufthavn Evenes (Kilde: Naturbase).

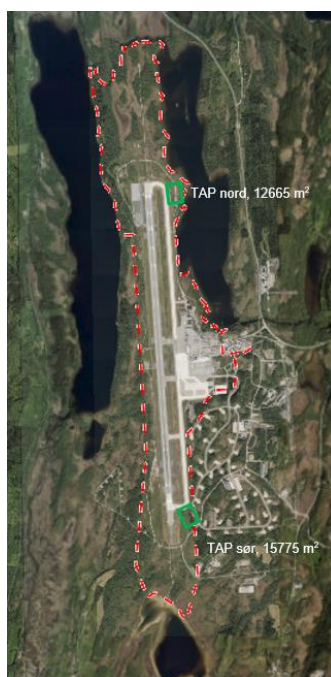
Figur 13: Trafikkavviklingsplattform i sør, 15 775 m². Tegningen viser omtrentlig utforming av plattformen. Stjerne viser hvor overvannet slippes ut i bekk.

Trafikkavviklingsplattform i sør (TAP-S) ligger hovedsakelig på Avinors eiendom og ble ferdigstilt høsten 2020. TAP-S har et areal på 15 775 m². Plattformen er etablert med et overvannsanlegg for full oppsamling. Inntil videre vil avrenningen skje direkte til bekk som drenerer videre mot Kjerkvatn, men det vil være mulig å koble til avløpet mot en eventuell fremtidig utslippsledning mot Ofotfjorden.

Trafikkavviklingsplattform i sør (TAP-S) har et areal på 15 775 m². Som nevnt i kap. 7.6.3 er plattformen etablert med et overvannsanlegg for full oppsamling av avrenning fra plattform. Avrenningen vil skje mot bekk som drenerer videre mot Kjerkvatn. Det er imidlertid lagt til rette for å kunne koble avløpet til en eventuell fremtidig utslippsledning mot Ofotfjorden.

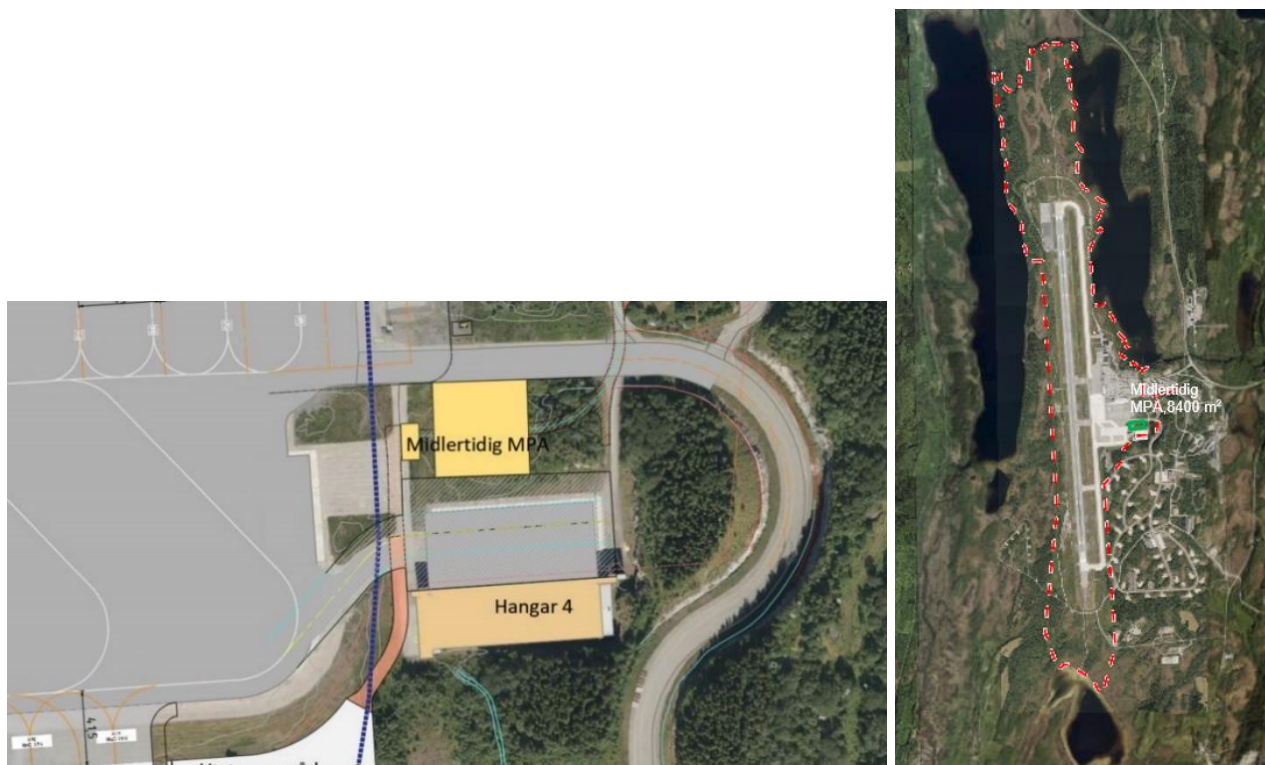
Figur 16: Plassering og omfang av midlertidig MPA-område.

Deler av området sør for hangaren er i dag allerede opparbeidet (ca. 6000 m²). Området må imidlertid utvides til ca. 1000 m² for manøvrering av flyene. Dette området må vedlikeholdes vinterstid og har avrenning til sluk og videre til Langvatn. Det forutsettes derfor at det ikke benyttes baneavising-kjemikalier på dette området, men at strøsand kan benyttes. Drift av midlertidig MPA-plattform vil derfor også avvike fra arbeidshypotesen (se kap. 3.2).

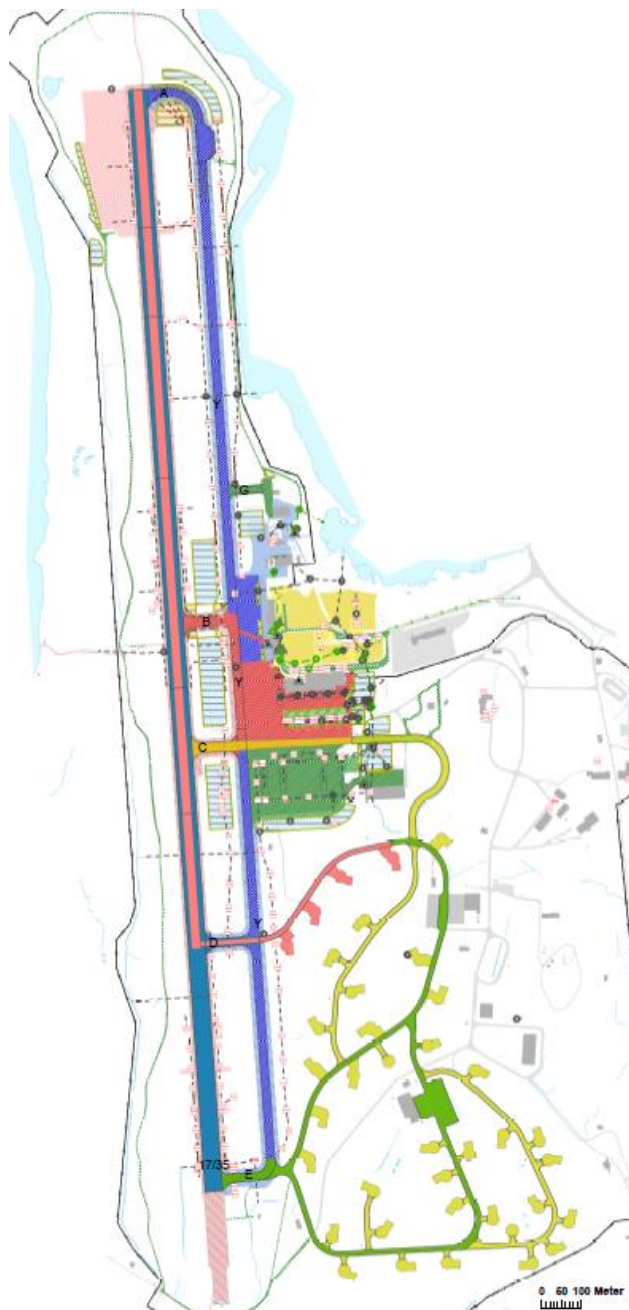
Figur 19: Fremtidige arealer for vintervedlikehold og prioritering av områder med krav om kort responstid. Forsvarets nye arealer (TAP-N, TAP-S og MPA er ikke vist på figuren).

Figur 19 viser hvilke arealer som skal brøytes i fremtiden og hvilken prioritet de har. Ulike fargekoder angir ulik prioritet. Områder som har høy prioritet, er områder der Avinor antar at kjemikaliebruken blir høyest. I tillegg vil begrensningen i bruk av strøsand bidra til økt kjemikaliebruk pr. m² på områder som i dag benytter lite kjemikalier. Forsvarets nye arealer TAP-N, TAP-S og MPA-plattformen er ikke inkludert i denne figuren, men disse arealene omtales i kapitlene under.

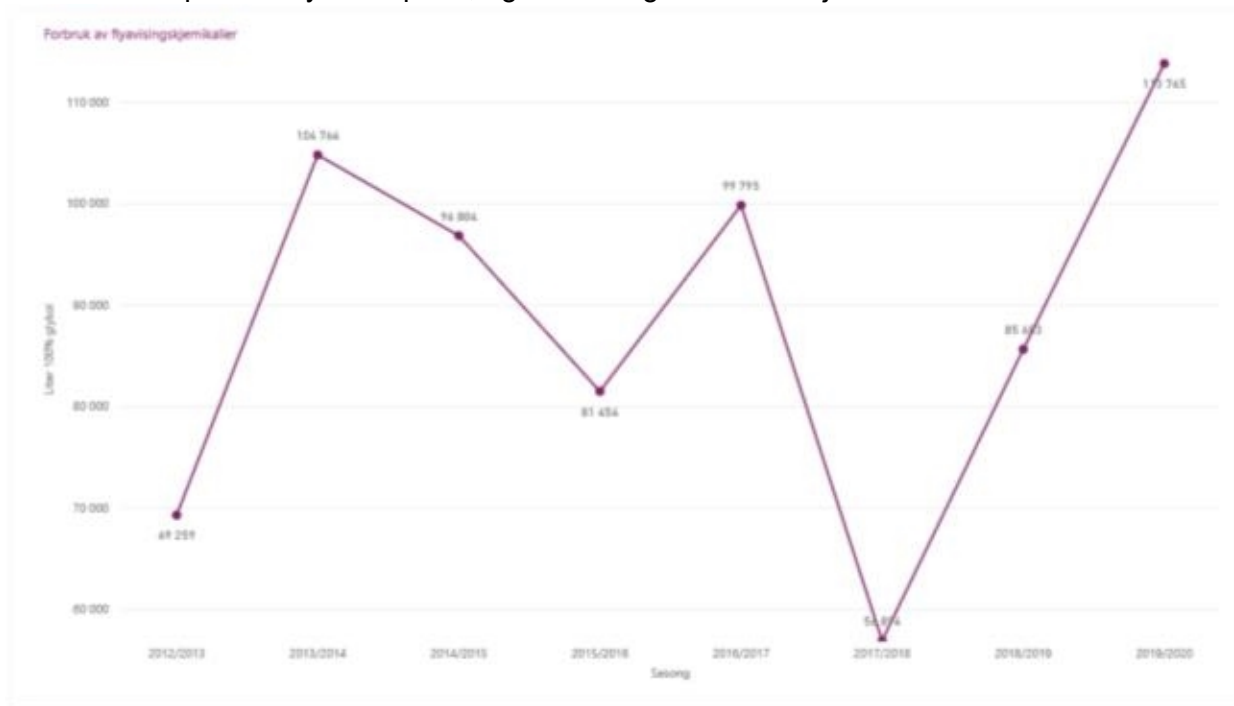
Figur 22: Forbruk av flyavisingkjemikalier ved Harstad/Narvik lufthavn Evenes de siste avisingssesongene (angitt i liter 100% glykol).

Det arbeides kontinuerlig med å redusere bruken av kjemikalier, bl.a. ved å endre blandingsforholdene mellom kjemikaliene og vann, samt ved bruk av varmt vann. Dette er både et økonomisk aspekt for flyselskapene, og vil ha en gevinst for miljøet.

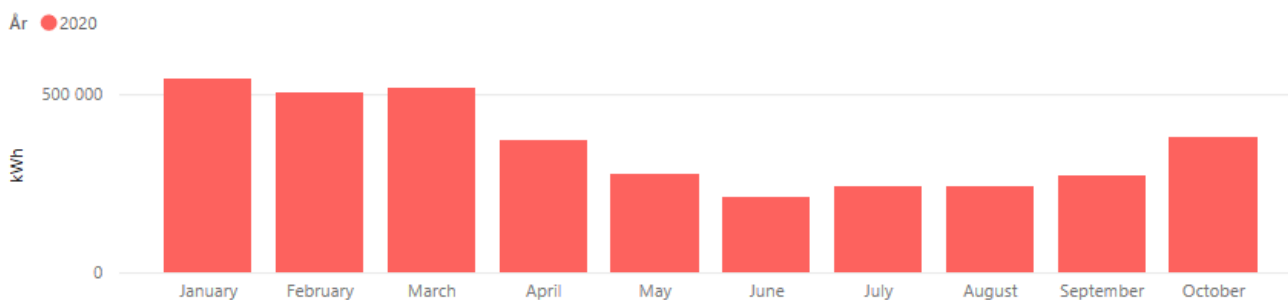
Figur 25: Månedlig forbruk januar – oktober 2020.

Avinors konsernmål for klima er presentert i kap.15.1. Evenes lufthavn benytter hovedsakelig elektrisitet som energikilde, men det jobbes med å redusere forbruket. Forbruket av elektrisk energi var i 2020 på 3 560 200 kWh (til og med oktober 2020), se månedlig forbruk gjengitt i Figur 25. Figur 26 viser det årlige forbruket i perioden 2012-2020 (til og med oktober 2020).

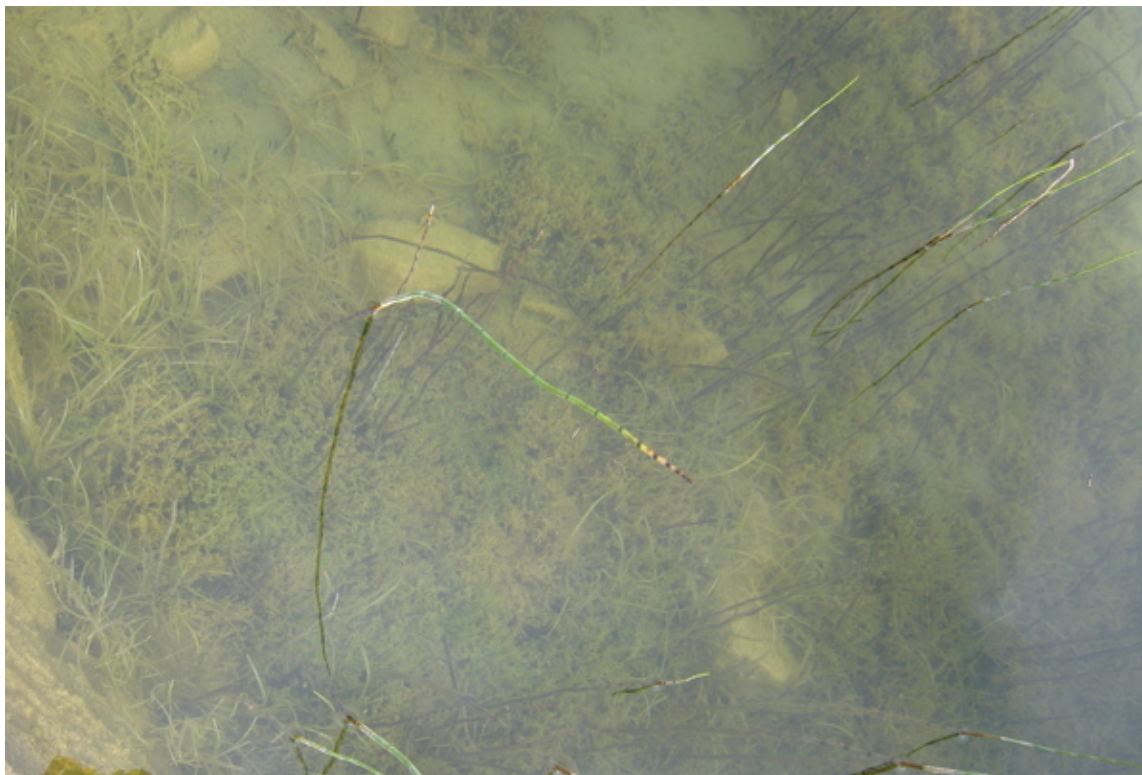
Figur 7. Bunnen i tjernet i steinbruddet på nordvestre del av lufthavnområdet er stedvis dekt med kranstager, her trolig for en stor del gråkrans (VU). Selv om dette er et kulturskapt miljø er det likevel sjeldent, truet og dermed bevaringsverdig. Foto: Geir Gaarder.

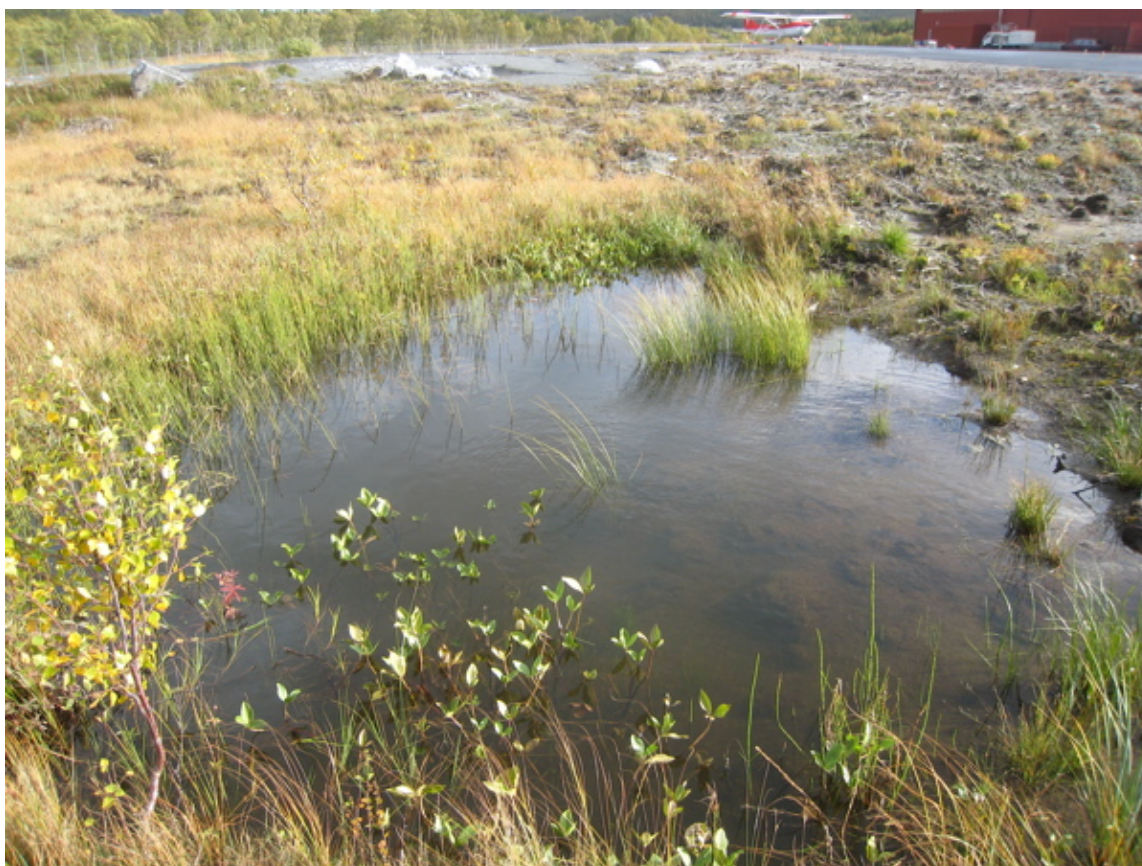
Figur 8. Liten dam inne på lufthavnområdet. Den er grunnlendt, har et svært forstyrret preg og sikkert kulturskap. Siden ingen spesielle ferskvannsorganismer ble funnet her er den heller ikke avgrenset som en naturtypelokalitet. Foto. Geir Gaarder.

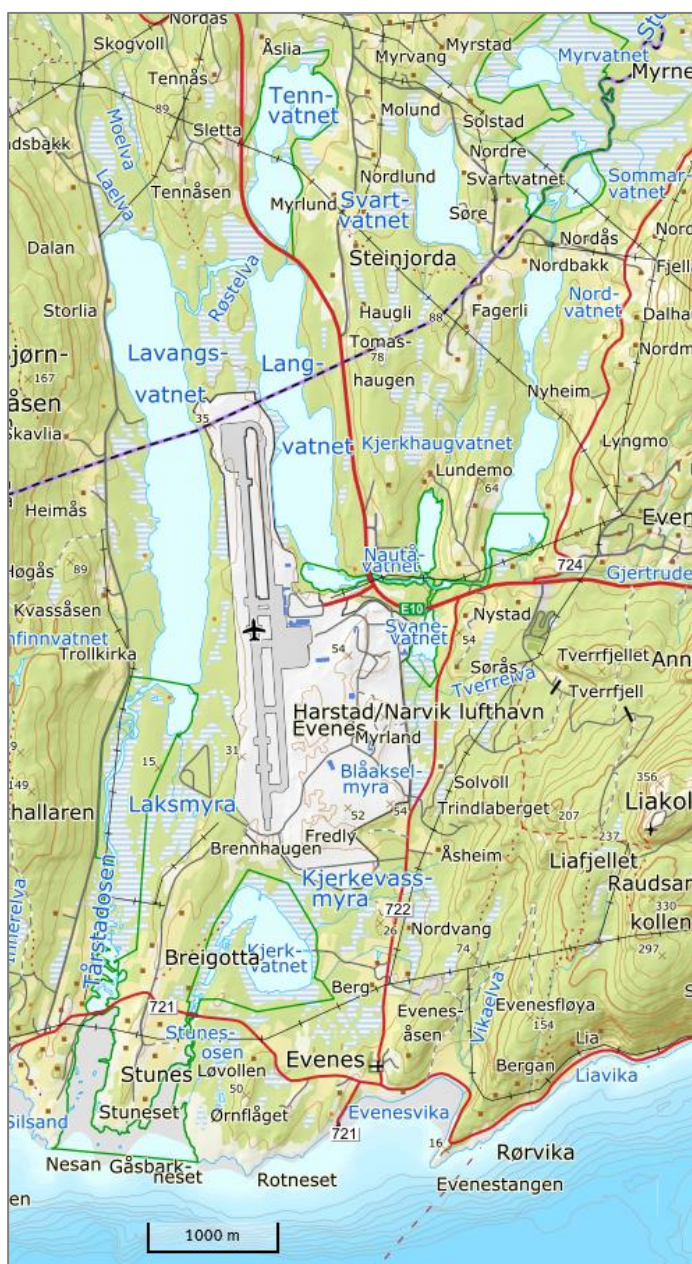
Figur 1. Innsjøene som er undersøkt i 2018. Kartgrunnlag: Statens kartverk (norgeskart.no).

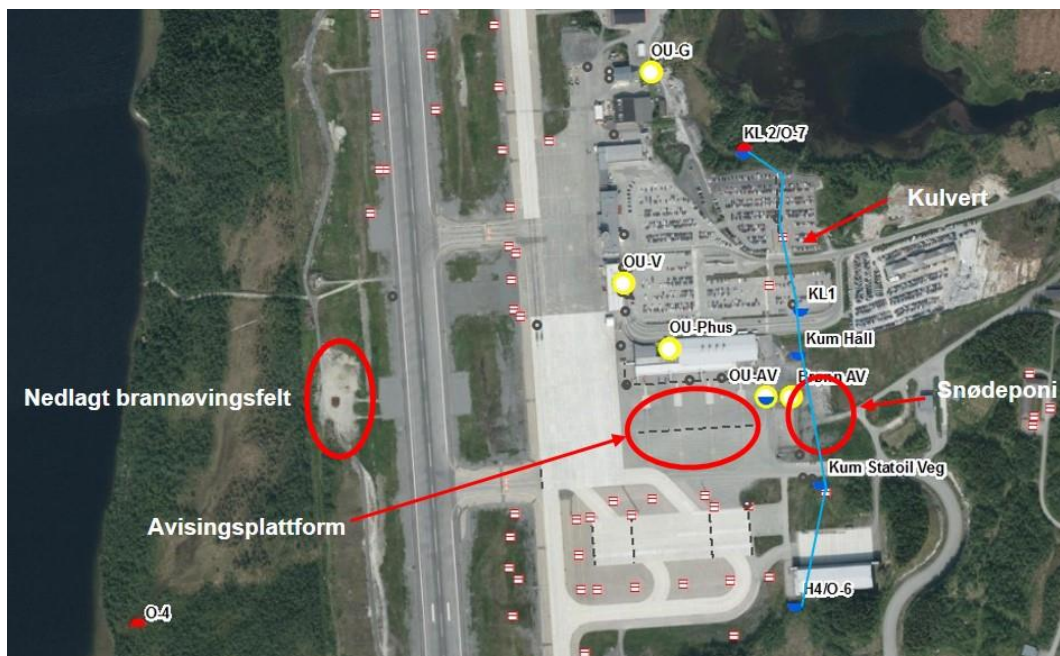
Figur 2 Angivelse av lokaliteter/infrastruktur som medfører særskilt avrenning til resipienter. Merk at denne figuren ikke er oppdatert med tanke på prøvetakingspunkter.

Angivelse av lokaliteter og infrastruktur som medfører særskilt avrenning til resipienter er vist i Figur 2.

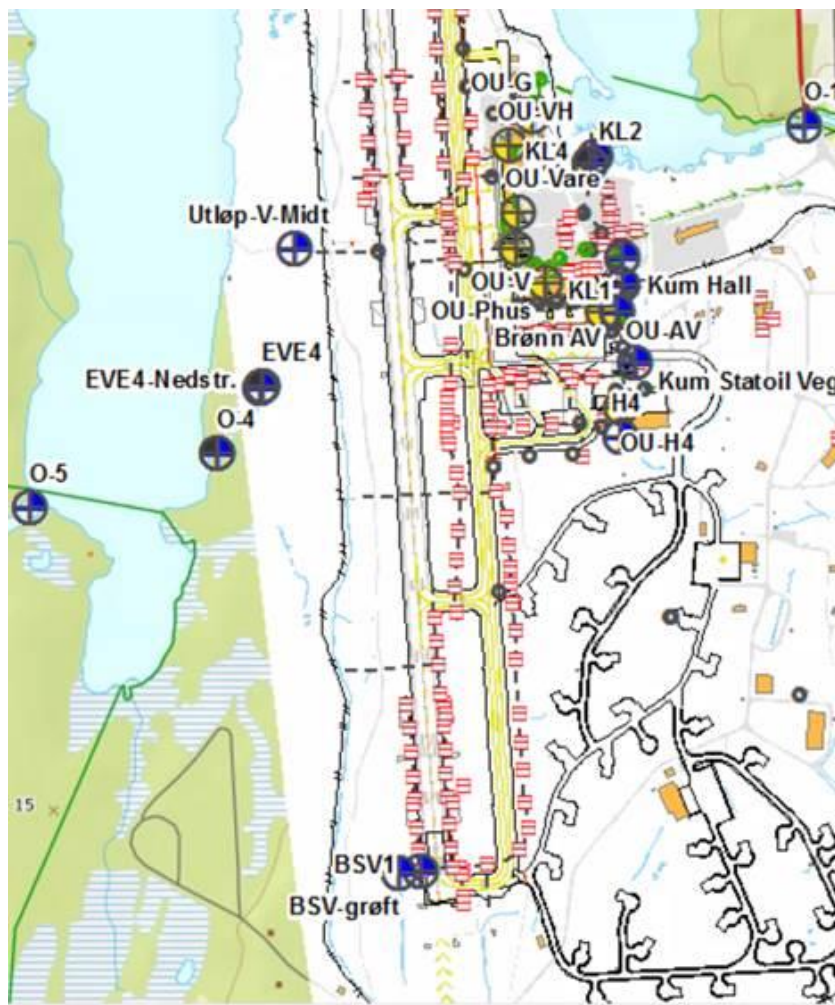
Figur 4 Sørlig del av lufthavna med overvannsnett. «Utløp» er rør/kummer som fører overvann fra avising. Punkt BSV og Utløp-V-Midt drenerer til bekk. Andre punkter representerer de eksisterende overvåkningspunktene. OV-4 er prøvepunktet i en bekk, som drenerer det nedlagte brannøvingsfeltet/PFAS (fjernes vinteren 2020/2021).

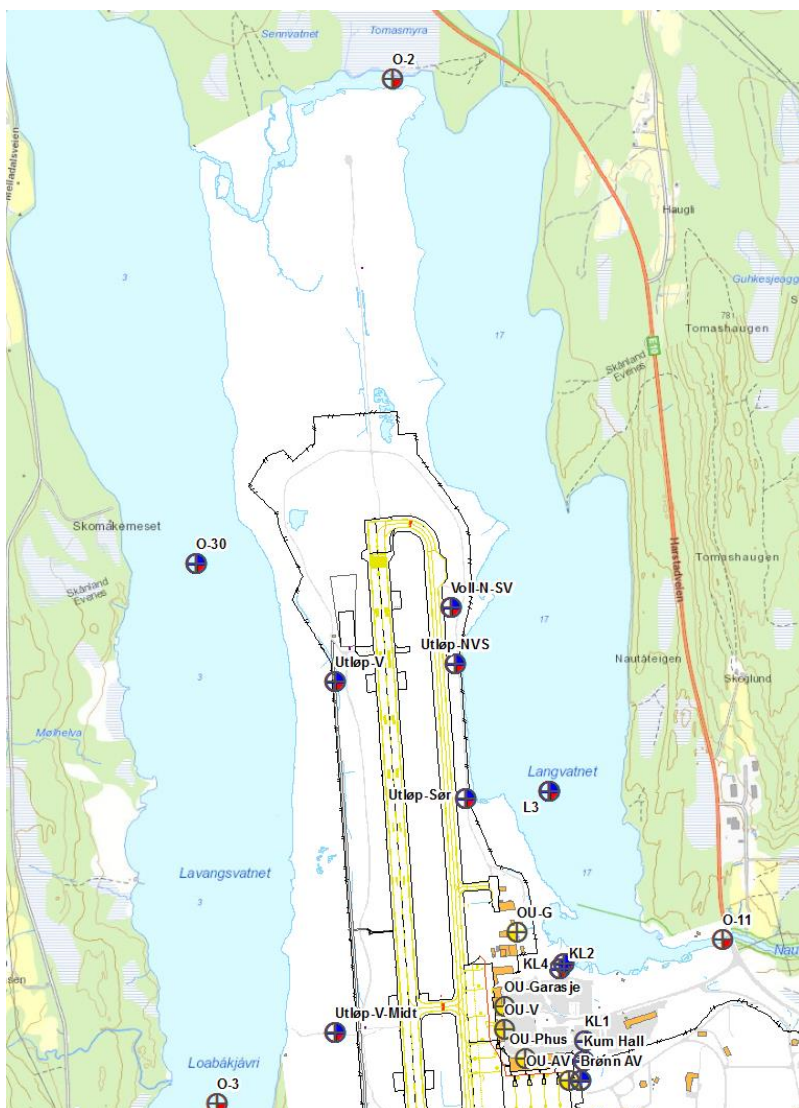
Figur 1: Prøvepunkter på Harstad/Narvik lufthavn Evenes, nordlige del.

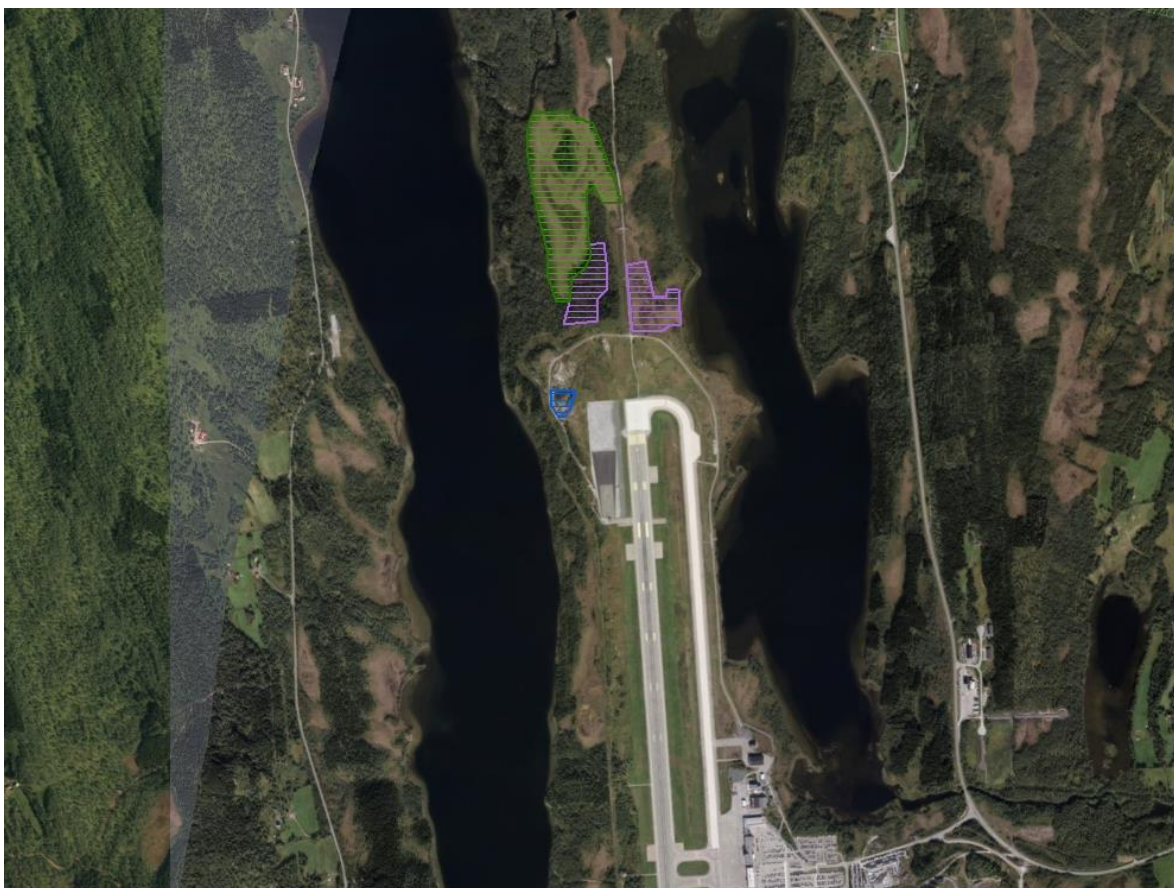
Figur 3 – Områder ansett som særlig viktige for biologisk mangfold ved Evenes lufthavn. Lilla skravering angir rikmyrslomaliteter, blå angir våtmarksområde og grønn angir skogsområde.

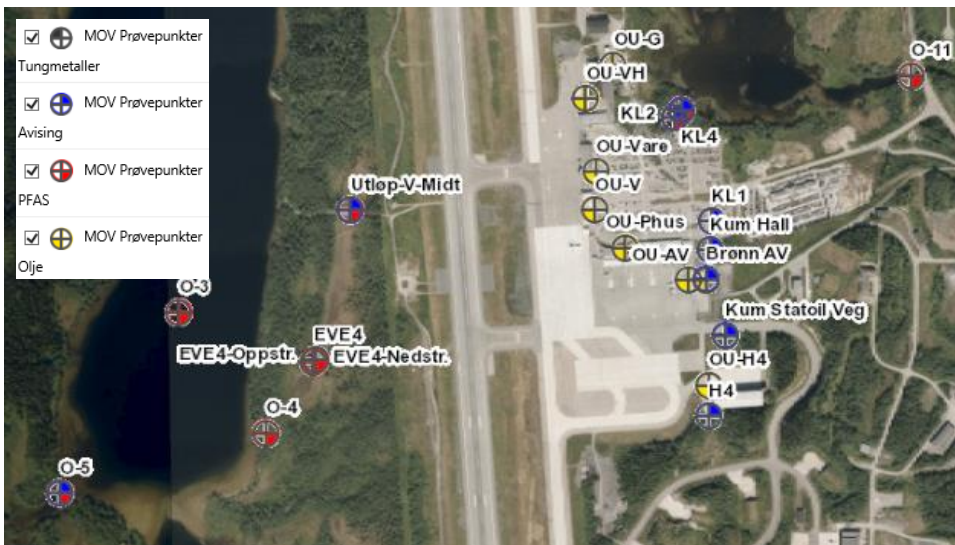
Figur 2. Prøvetakingspunkter på midtre del av lufthavnområdet iht. MOV-programmet for Evenes lufthavn vintersesongen 2019-2020.

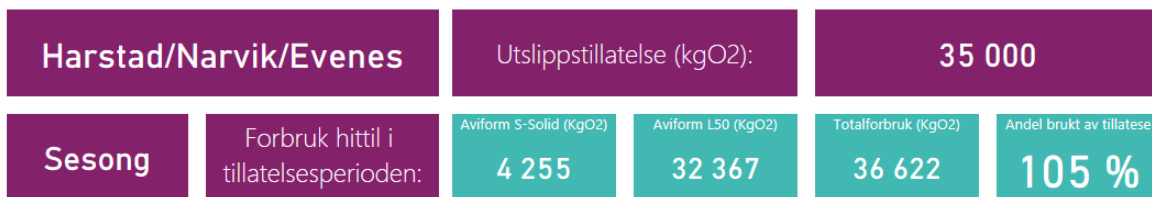
Det ble benyttet baneavisingkjemikalier i perioden november-februar, med høyest forbruk i desember (10 682 kg KOF).

Forbruk av baneavisingkjemikalier (KgO₂)

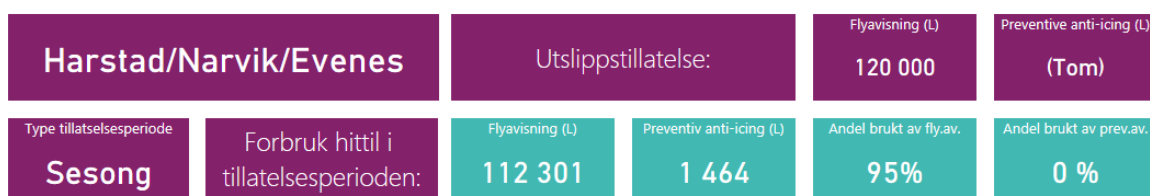
Figur 6 viser forbruk av flyavisingkjemikalier ved Evenes lufthavn gjennom sesongen 2019-2020. Det totale forbruket var på 113 765 liter 100% glykol, noe som er 95% av tillatt forbruk på 120 000 liter.

Det ble benyttet kjemikalier til normal flyavising i hele perioden september-mai, med høyest forbruk i februar (29 399 liter). Det ble i tillegg benyttet preventiv flyavising i enkelte måneder, totalt tilsvarende 1464 liter 100 % glykol.

Forbruk av flyavising omregnet til 100% glykol (L)

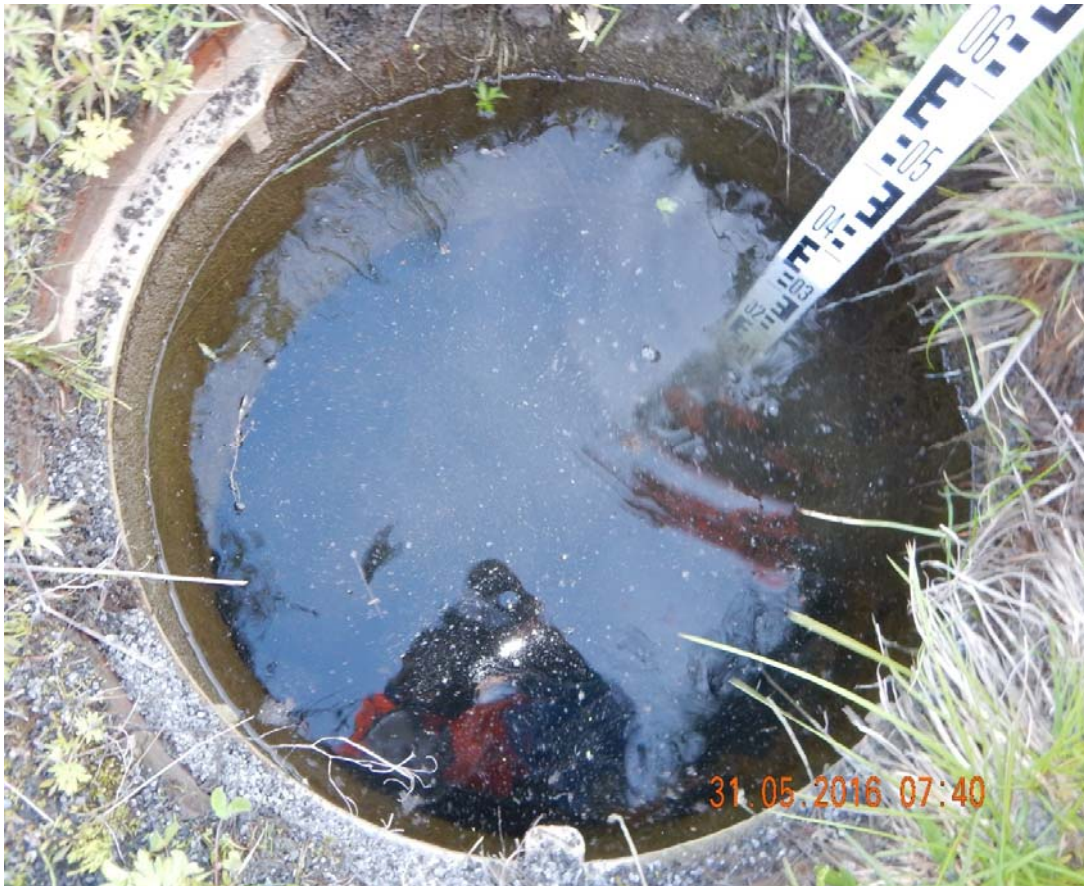
Bilde 1 – Overvannskum er fullt av vann fordi utløpsrør er tett.

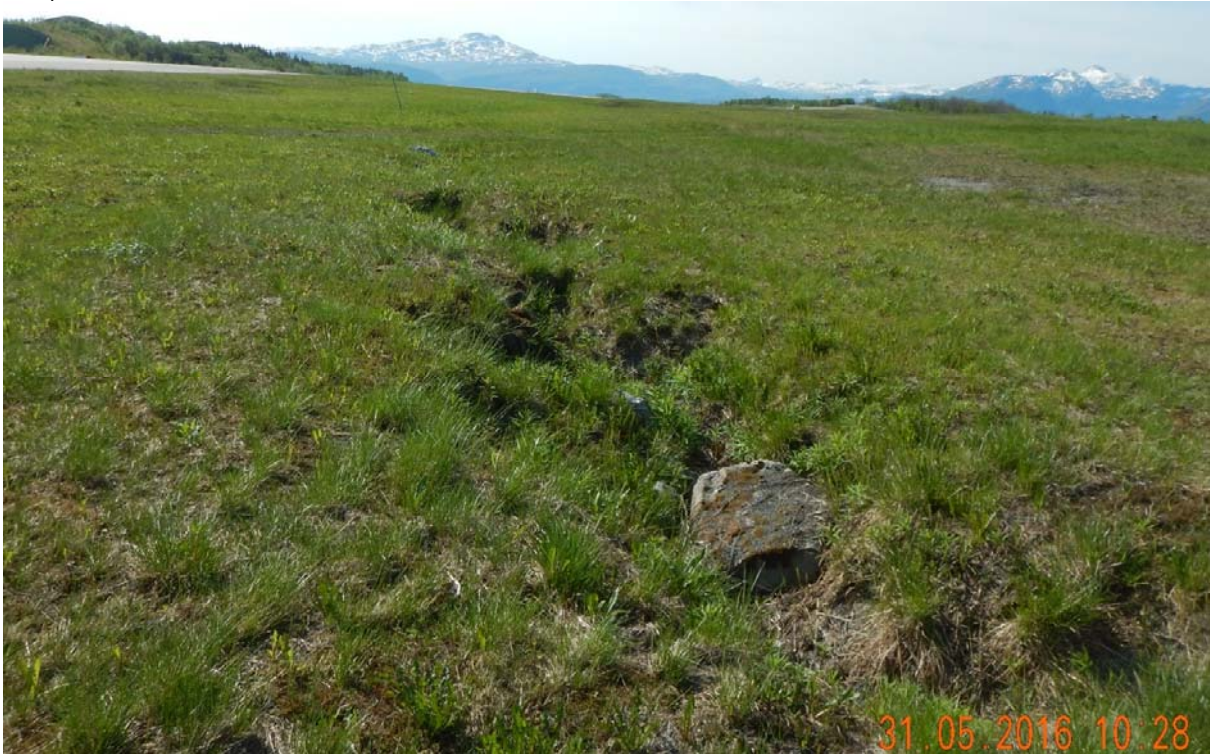
Bilde 2 – Mål på grøft er 2m bred og 1m dyp.

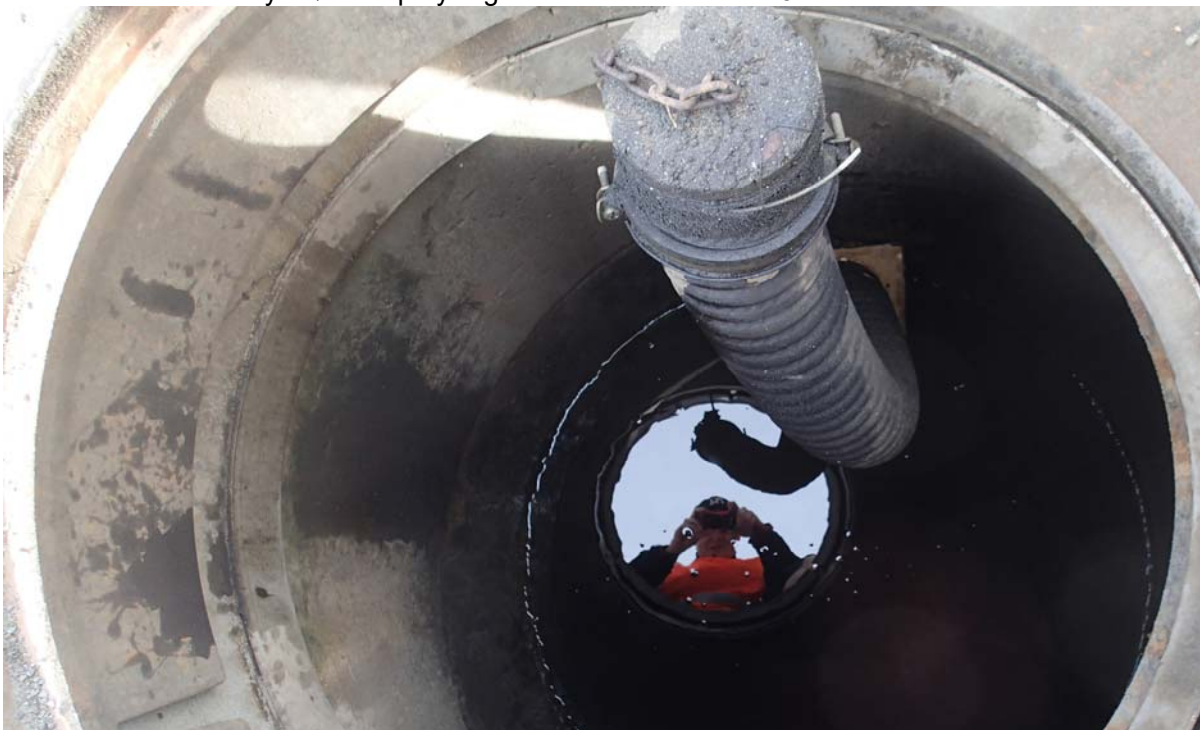
Bilde 3

Det ble oppdaget drivstoff søl (mye) i overvannskum EV901=731.027. Her må det ha vært lekkasje eller at det er altfor mye søl ved påfylling ved tankene. Se bilde 3.

Det er behov for slamsuging av de fleste overvannskumkummer og spyling av alle ledninger rundt rullebanen.
