# AVSLUTNING OG ETTERDRIFT AV DEPONI

**Oppdragsgiver: Suda Kommune  
Gnr. 45, Bnr. 66**

**Oppdrag: Plan for avvikling og etterdrift av  
deponi for rene og inerte masser**

**Rapport: 35-3511-01-2020**

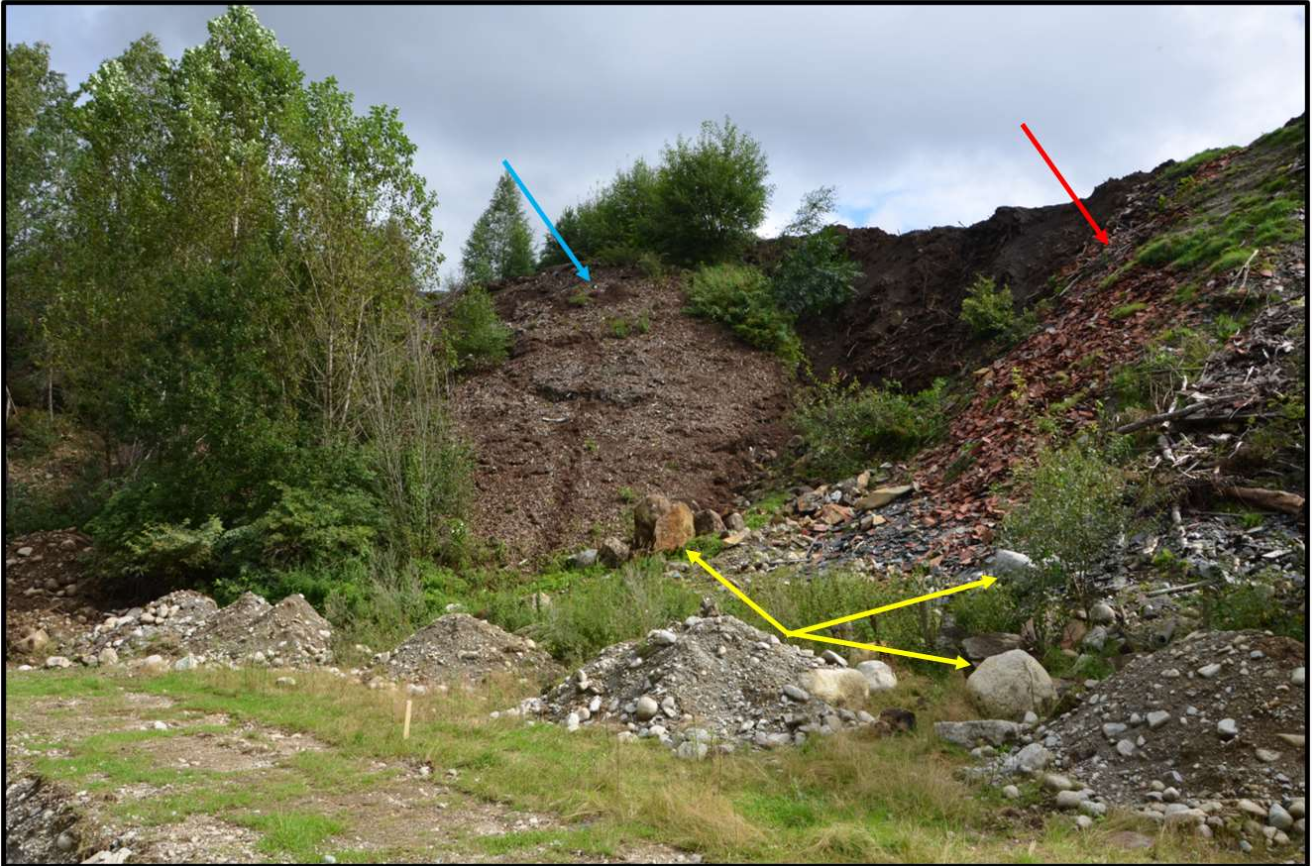
*Figur 13 Sentrale deler av deponiet består hovedsakelig av stein, grus og takstein (rød pil), mens det i nedre deler av deponiet observeres større blokker (markert med gule piler). Nordlig del av deponiet fremstår eldre og har toppdekke av bark/kompost (markert med blå pil).*

Den nordlige delen av deponiet er av eldre opprinnelse og er dekket av bark/kompost. I denne delen er det også etablert en del vegetasjon (Figur 13). Den totale utstrekningen av deponiet er omtrent 50 meter (GPS lokasjon 1-3) med total høyde på 15 meter (74-89 moh).

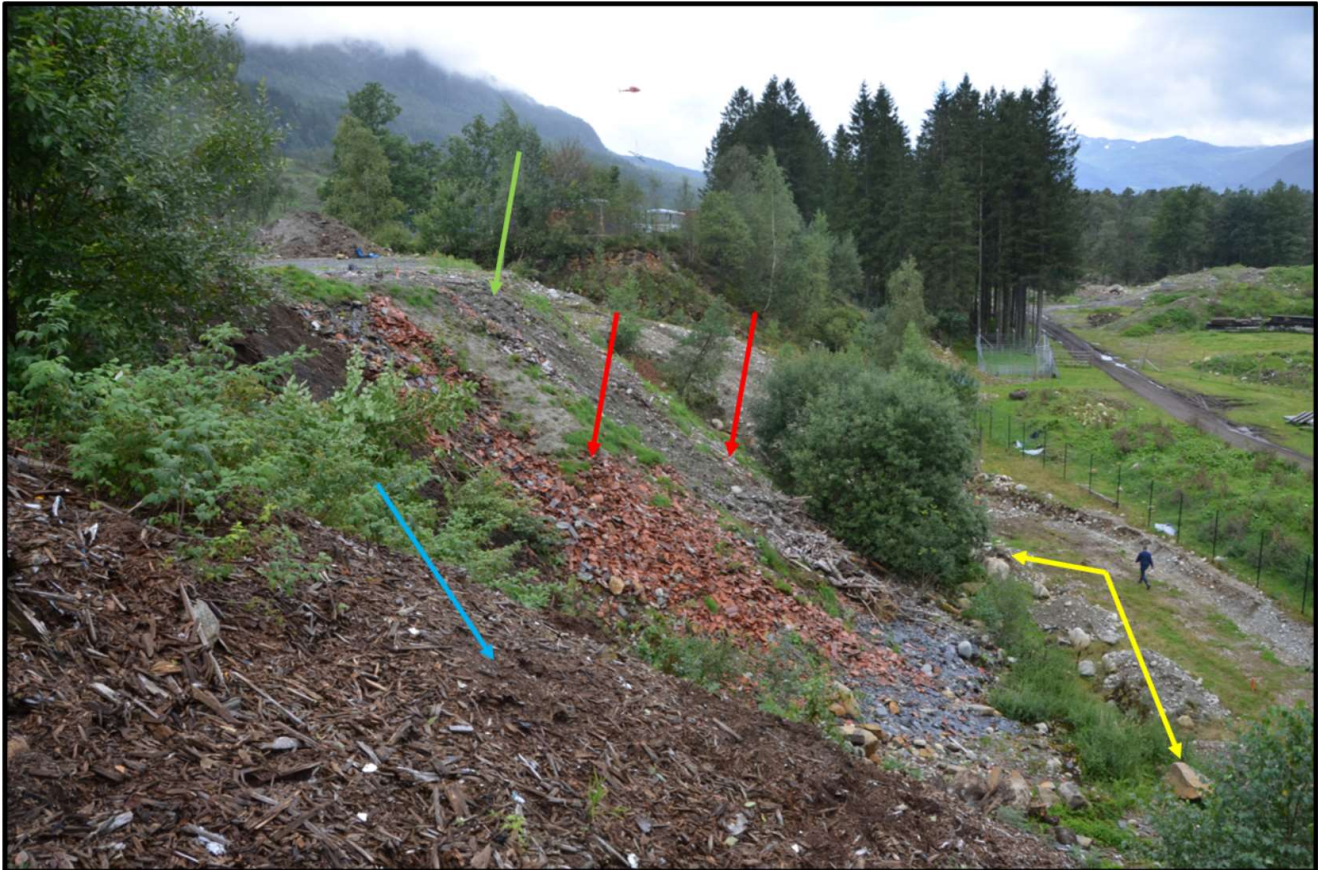
Figur 14 Oversiktsbilde av deponi med større blokker i nedre del (gule piler), takstein og medium størrelse material i midtre del (røde piler) og noe finere masser i øvre del (grønn pil). Bildet er tatt fra lokasjon 7 (Figur 12) hvor deponiet fremstår som eldre og har toppdekke av bark/kompost (blå pil).

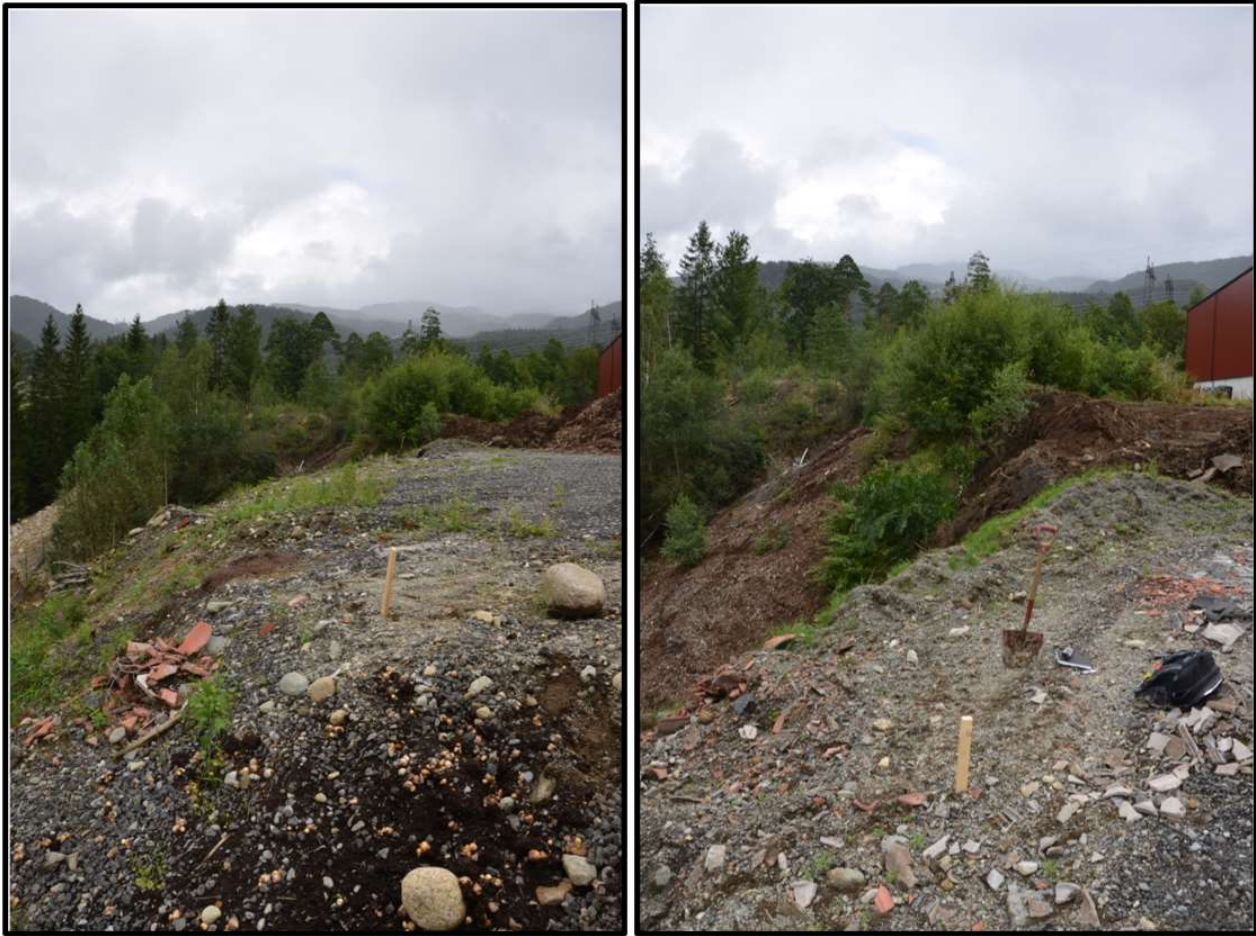
Figur 15 Øvre kant av deponi består hovedsakelig av grus og generelt noe finere masser enn i deponi skråning og nedre del av deponi.

GPS lokasjonene 4-7 definerer deponiets tippkant slik den fremsto ved befaring (Figur 12). Deponiets øvre kant består av finere masser (sand) enn hva som er observert i nedre del av deponiet hvor en finner større fragment av takstein, stein og noen blokker (Figur 15 og Figur 13). Tippkanten har enkelte område med tydelige setninger som beskrives nærmere under GPS lokasjon 9. Av bildet til høyre i Figur 15 vises nordlig del av deponi med toppdekke av bark/kompost.

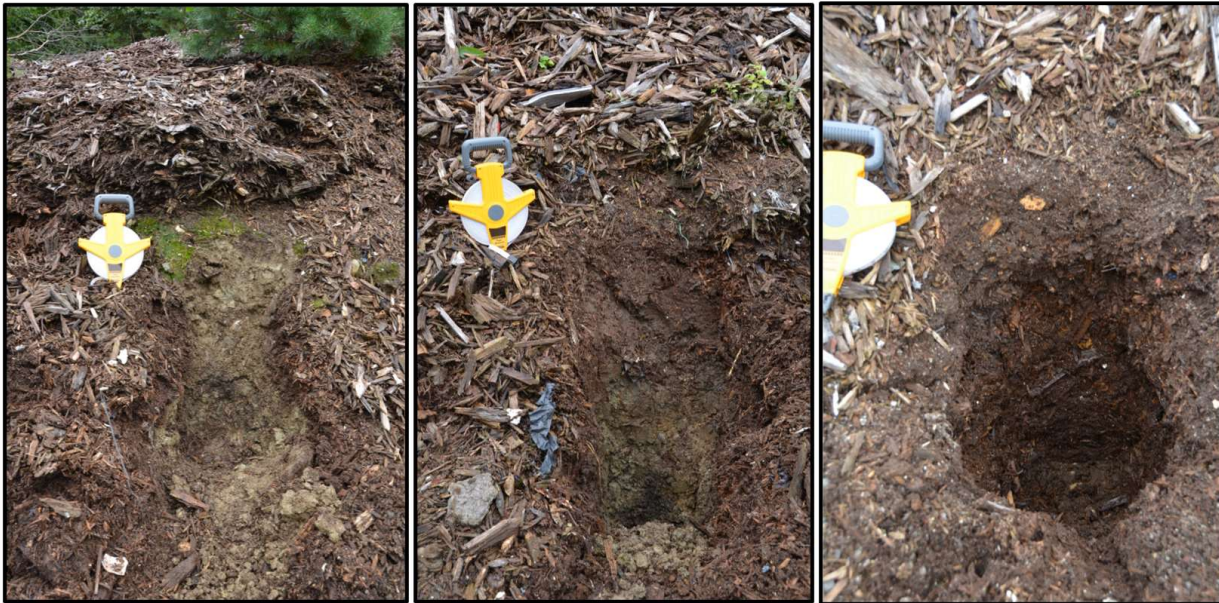
Figur 16 Jordsmonnprofil, 0,5 - 1 meter dype. Tre jordsmonn profil ble gravd innenfor et begrenset område rundt GPS lokasjon 8 (Figur 12) og er markert med blå pil i Figur 13. Området ligger i den eldre delen av deponiet og har bark/kompost som toppdekke. Under toppdekket ble morene avsetninger (blanding stein, grus, silt) påtruffet.

Det ble gravd jordsmonnprofil i den nordligste delen av deponiet (Figur 12 og Figur 16). Denne delen har et toppdekke av bark/kompost med varierende tykkelse. Sammensetning av underliggende masser er usikker. Det ble derfor gravd jordsmonnprofil for å avdekke underliggende masser og fastslå friksjonspotensial. Profilene er 0.5 - 1 meter dype og har varierende overdekning av bark/kompost. Underliggende masser inneholder alt fra stein (10 cm diameter) til finkornet og til dels siltig masse. Sammensetningen er typisk for morene avsetninger. Det bli ikke påtruffet deponerte masser i jordprofilene.

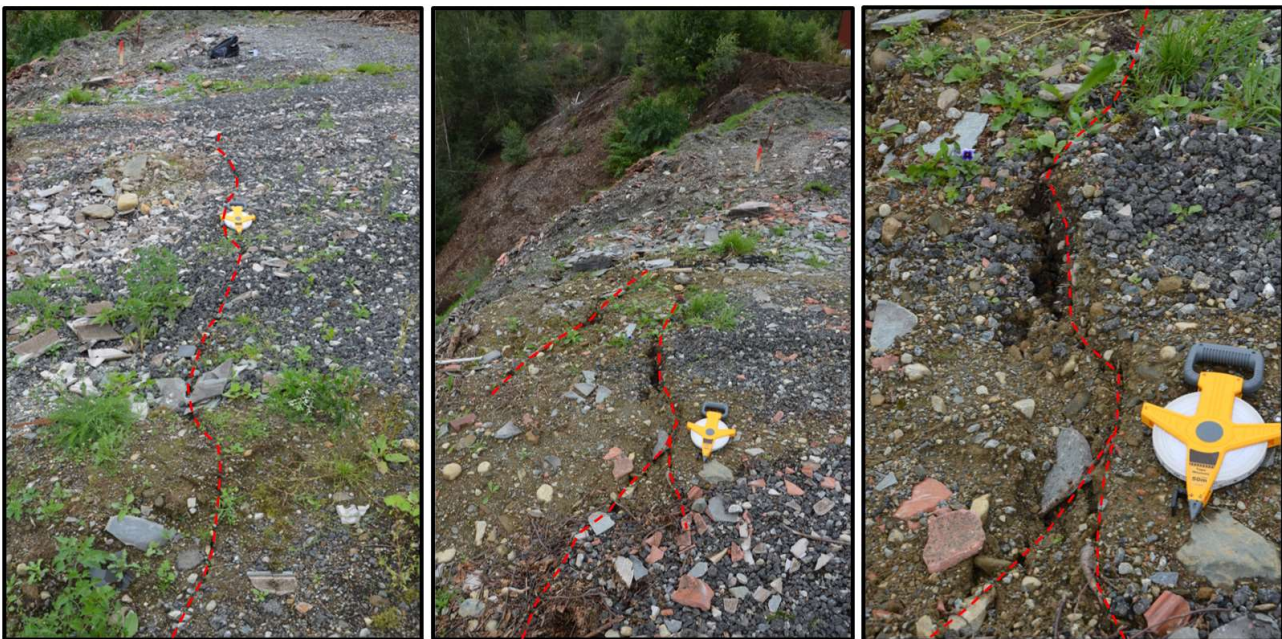
I øvre del av massedeponiet er det observert setninger langs store deler av tippkanten (Figur 17). Enkelte av setningene kan følges sammenhengende over lengre avstander (10-15 meter) med observerbar spredning på 2-3 cm. Setningene varierer i avstand til tippkant, men frekvens øker mot tippkant. Det er likevel verdt å påpeke at signifikante setninger ble observert og kartlagt flere meter inne på platået (Figur 17).

Figur 17 Bildene viser observerte setninger i deponiets øvre kant (markert med røde stiplede linjer) angitt som lokasjon 9 i Figur 12. Bildet til venstre viser hele deponikanten hvor setningene vises med betydelig utbredelse (+/- 10 meter). Bildene mot høyre viser setningene i mer detalj.

Ut ifra masseberegninger utført ved bruk av LiDAR kart må tippkant trekkes 2-3 meter innover platå (i sørøstlig retning) for å oppnå 25-27 graders helning (Figur 20 og Figur 21). Endring av tippkant er relatert til begrensninger i tilgjengelig volum av stedegne arronderingsmasser (alternativt kan en transportere ytterligere arronderingsmasser til området). I sammenheng med masseberegningene skal det bemerkes at GPS målinger langs tippkant, utført ved befaring, viser at masser er tilført i etterkant av LiDAR kartleggingen (Figur 22). Dette gir et større tilgjengelig volum av arronderingsmasser og beregnet flytting av deponikant med 2-3 meter kan være et overestimat.

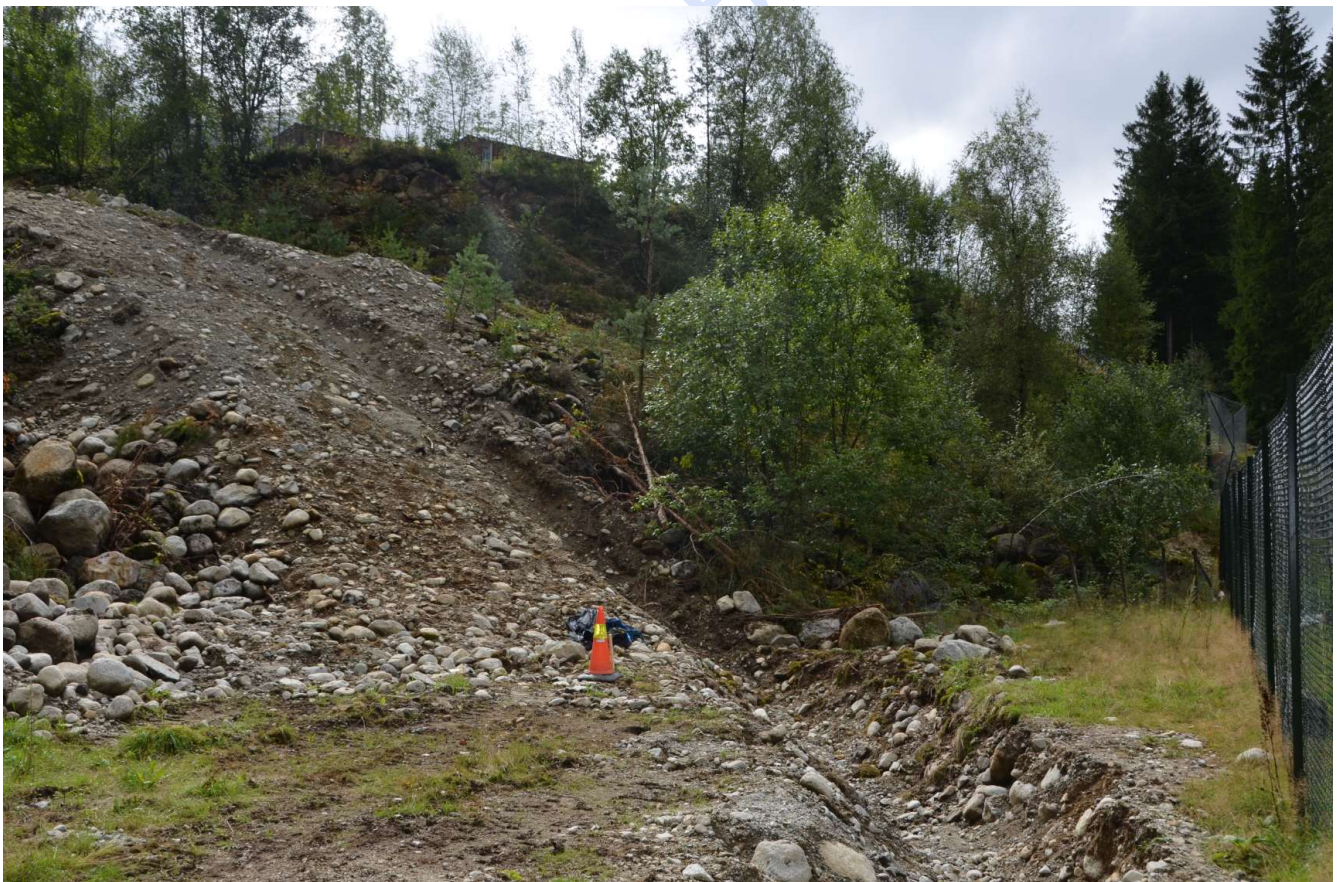
Figur 19 Bildet viser skjæring på deponiets sørvestlige side (område markert med sørligste gul pil i Figur 18). Det ble ikke observert marine avsetninger i skjæringen.

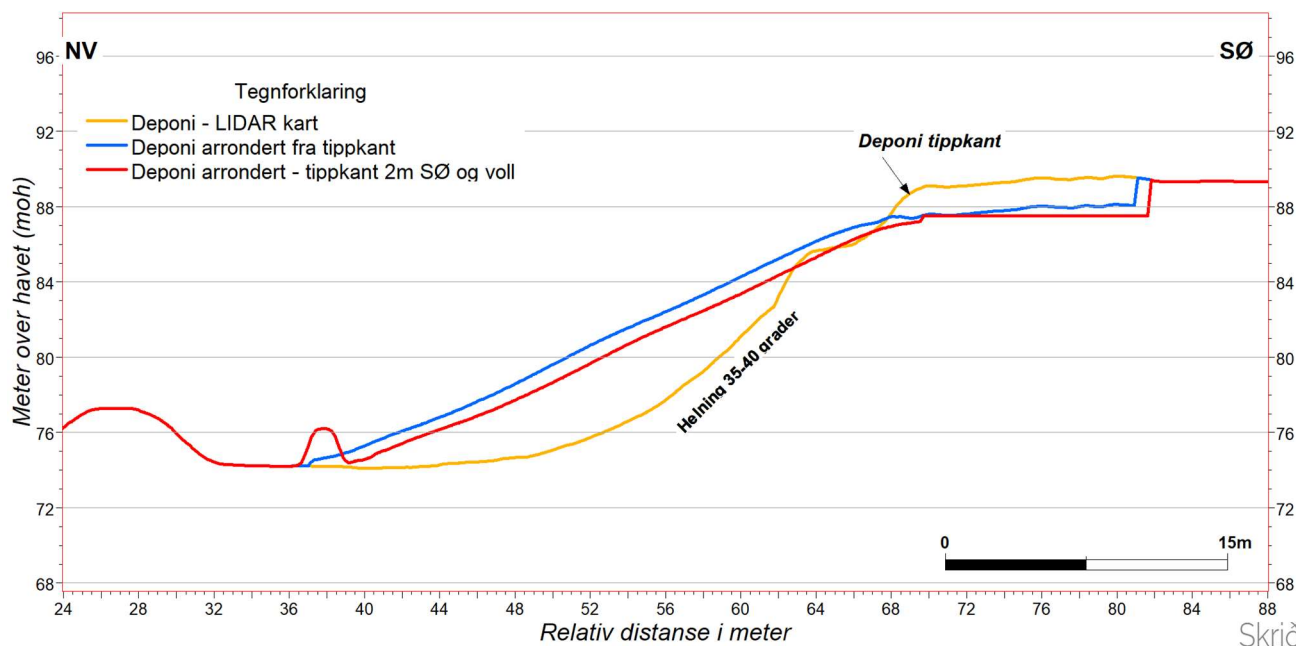
Figur 21 Tverrsnitt i 1:1 skala fra tippkant (platå) til nedre kant av deponi. Oransje linje angir dagens deponi geometri gitt ut fra høyoppløselige LiDAR kart, blå linje angir arrondering fra eksisterende tippkant mens rød linje angir arrondering 2 meter mot SØ fra eksisterende tippkant. Ved arrondering fra eksisterende tippkant oppstår et betydelig masseunderskudd. Masseunderskuddet kompenseres ved å trekke deponikant 2-3 meter inn (mot SØ). LiDAR datagrunnlaget er 0.25\*0.25m med kart generert i samme oppløsning. Kilde kartverket.no.
