Statsforvalteren i Agder

Søknadsskjema for tiltak i sedimenter i sjø og vassdrag (mudring, utfylling, dumping av masser og andre tiltak)

Arendal Havn skal utvikle terminalen ved Eydehavn. I den forbindelse, er det sett på løsninger for å etablere en kaifront mellom dagens kaianlegg for Arendal havn og Nymo; Bukkevika. På grunn av den konstruktive løsningen av kaikonstruksjonen må det etableres en ekstra fylling i sjø utenfor dagens eksisterende fylling/sjeté. Fyllingen vil dekke store deler av Bukkevika.

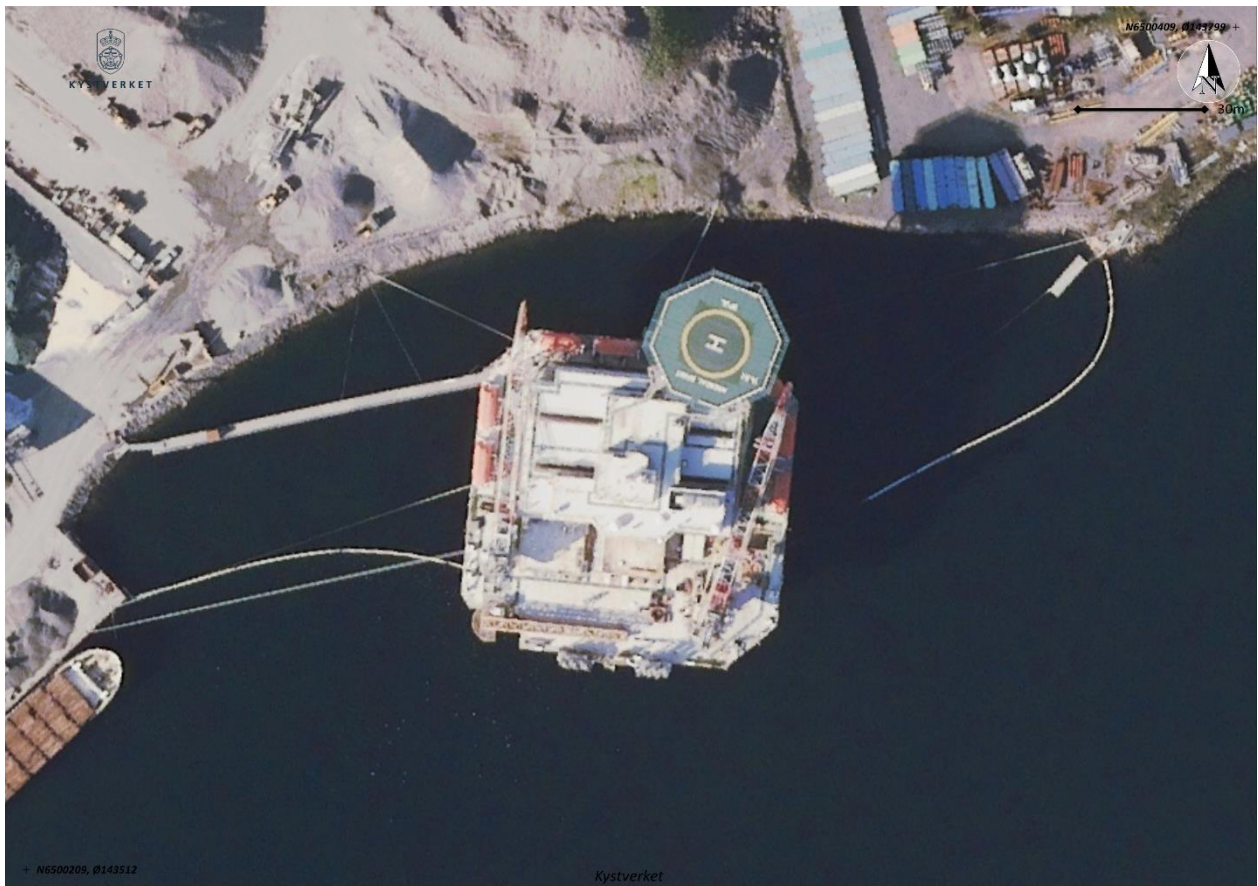
Figur 1: Flyfoto av installasjon med skjørti Bukkevika i 2021. Etter opplysninger fra tiltakshaver sto denne installasjonen i sjø ved Bukkevika over en periode på tre år. Foto skal kun være en illustrasjon, og det søkes ikke om faktisk plassering av partikkelsperre under tiltak i sjø ved Bukkevika.

Arendal Havn KF har tidligere benyttet siltgardin ved tiltak i Bukkevika, og har positive erfaringer med tiltaket ved den aktuelle lokaliteten. Plassering av fysisk barriere fra tidligere prosjekt i Bukkevika er vist i Figur 1. Merk at dette bare er en illustrasjon av tidligere installasjon i vika, og ikke er forslag for faktisk plassering av partikkelsperre ved tiltak i sjø i Bukkevika.

Nøyaktig plassering av siltgardin avklares med entreprenør. Stedlige forhold, og praktiske begrensninger, kan påvirke plasseringen av siltgardin.

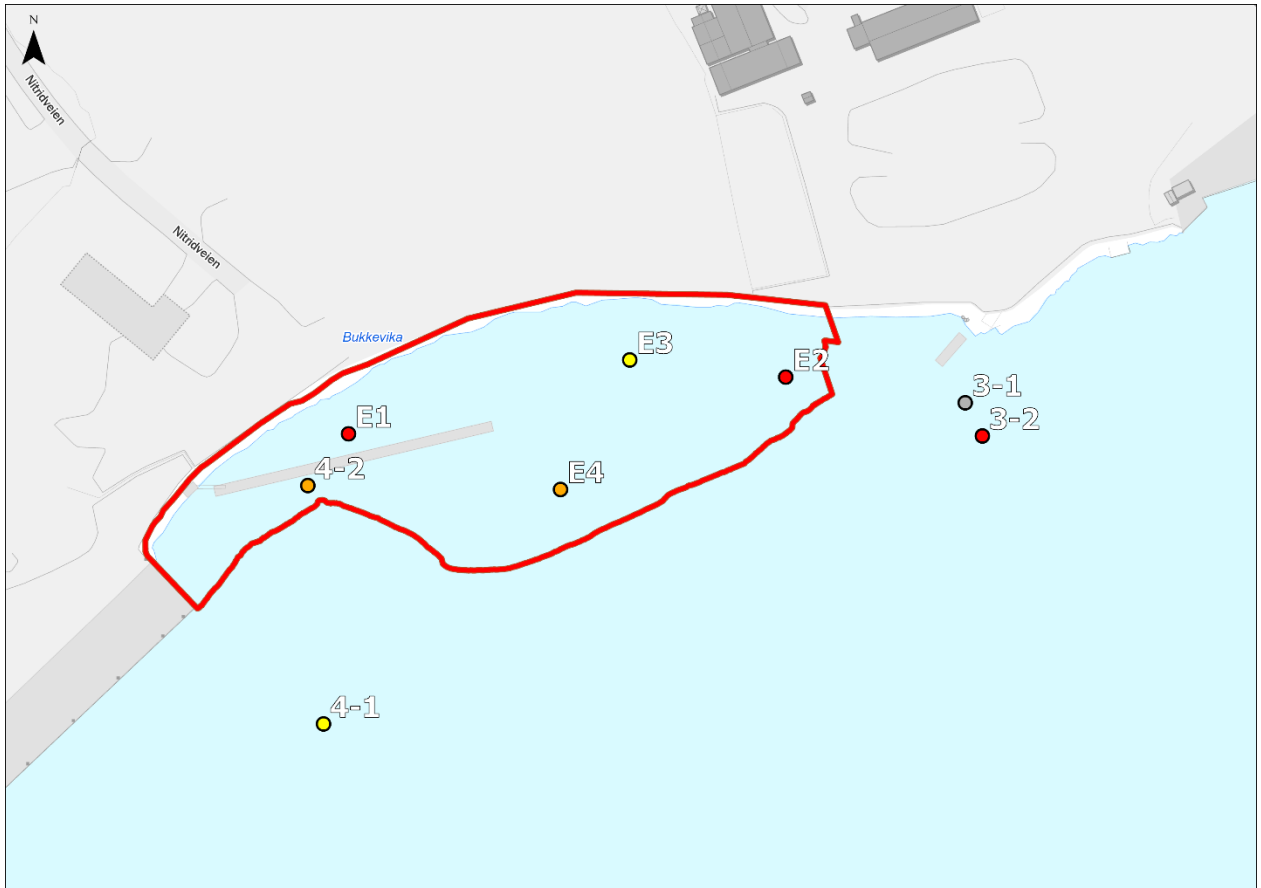
Prøvestasjoner er vist i Figur 3. Punktene er fargelagt etter høyeste påviste tilstandsklasse, iht. M-608. Prøvestasjoner fra grabbundersøkelsen er benevnt E1-4, mens prøver fra dykkerundersøkelsen er bemerket transekt-prøve (4-1, osv.). Grått punkt betyr at prøven ikke er analysert. Individuelle prøvepunkter fra grabbundersøkelsen er vist i Vedlegg 5.

Figur 3: Prøvepunkter i Bukkevika. Stasjoner fra grubbundersøkelsen er vist som punkt, benevnt E1-4. Prøver fra dykkeundersøkelsen er benevnt transekt-prøve (4-1 osv.). Prøvepunkter er fargelagt etter høyeste påviste tilstandsklasse, iht. M-608. Prøvepunkt vist i grå er ikke analysert.

- Det er påvist forurensning i form av PAH i TK III og IV i hele tiltaksområdet
- Det er påvist forurensning i form av metaller i to av fire prøver. I prøvene er det påvist kobber i TK V og sink i TK III.
- Det er påvist TBT i konsentrasjon tilsvarende TK III i en av fire prøver
- Det er ikke påvist PCB i noen av prøvene fra Bukkevika.
