Rapport

Sedimentundersøkelser i Mandalselva

Prosjekt: E39 Mandal - Lyngdal øst; Detaljregulering
Prosjektnummer: 10219378
Kunde: Nye Veier
Rev: A00
Dato: 08.04.2022
Opprettet av: Bjørn Isak Håkonsen
Kontrollert av: Gunnar Pedersen
Dokumentreferanse https://swecogroup.sharepoint.com/:f:/r/sites/gr_e39ml/Shared%20Documents/General/04%20Fagomr%C3%A5der/03%20Plan%20og%20prosess/YM%20og%20CEEQUAL/17%20S%C3%B8knad%20om%20utfylling%20i%20vann%20og%20vassdrag?csf=1&web=1&e=a8hVRz

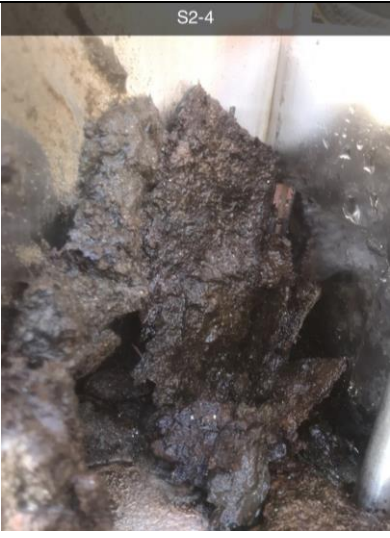
<p>S2 Prøve 4</p>		<p>Brun/grå sand/silt, noe grus. Organisk materiale, ingen lukt</p>	<p style="text-align: center;">S2-4</p>

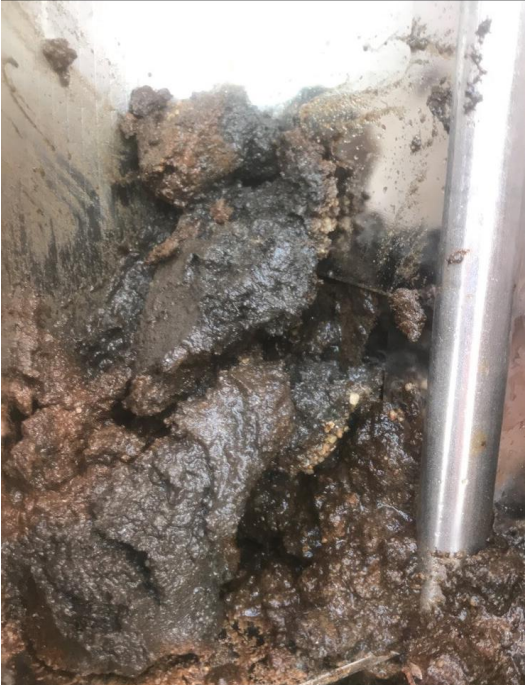
S3 Prøve 4	-	3	Brun/grå sand/silt. Organisk materiale, ingen lukt	<p style="text-align: center;">S3-4</p>

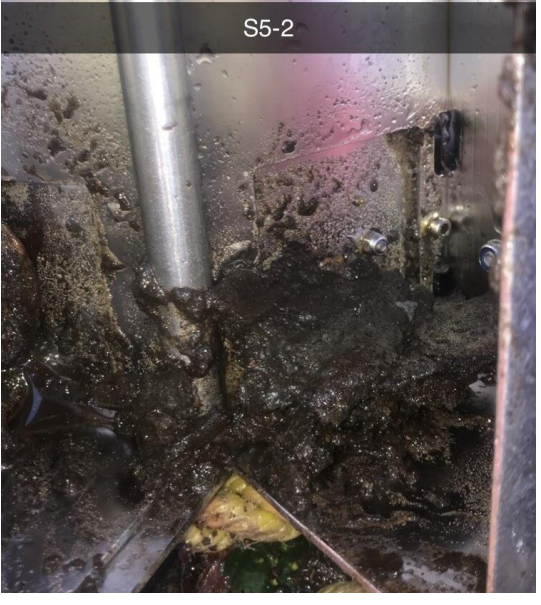
<p>S5 Prøve 2</p>		<p>3</p>	<p>Mørk grå sand/silt. Organisk materiale, ingen lukt</p>
