Deres ref.: Utdyping Containerhavna Kristiansand  
Vår ref.: 5172286/2017-11-03 Følgebrev Søknad om dumping av masser i sjø  
Dato: 2017-11-03

## Søknad om tillatelse til dumping av rene masser fra Containerhavna i Kristiansand

Sedimentundersøkelser containerhavna

Mudring i containerhavna

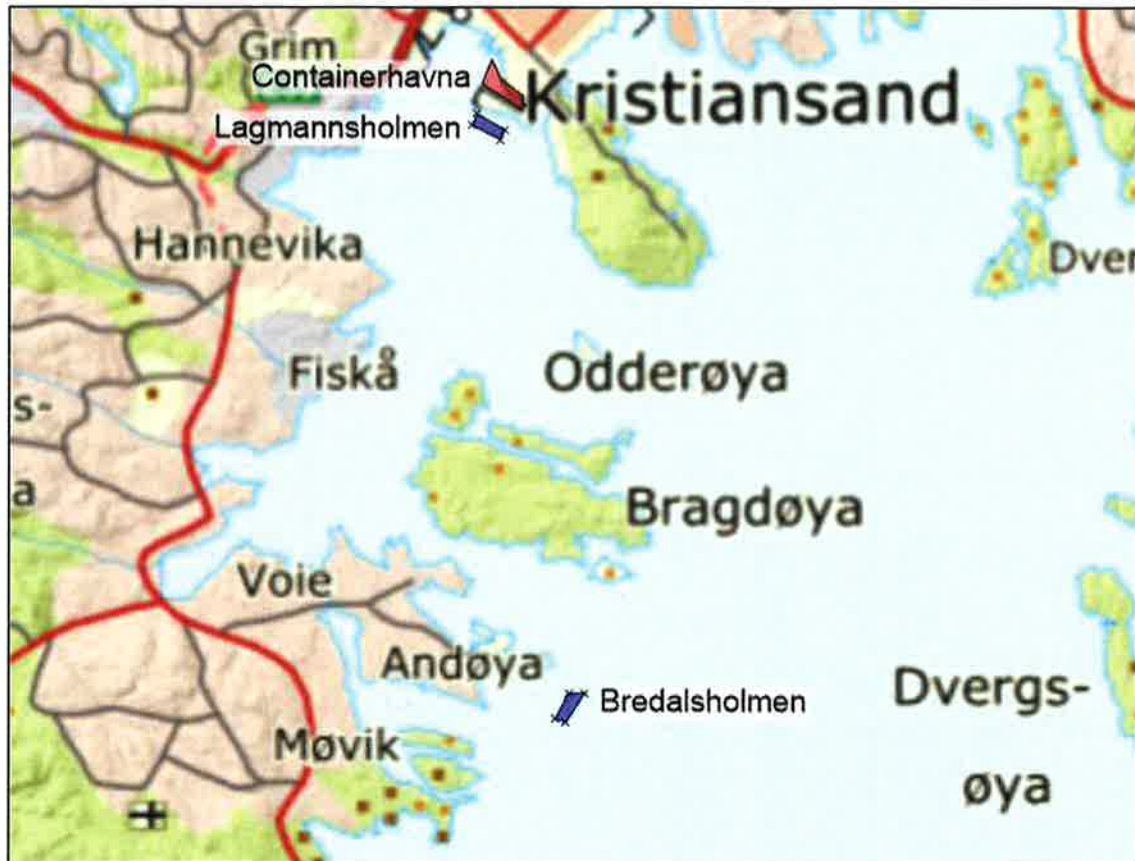
Figur 1: Oversiktskart som viser lokalisering av mudreområdet (Containerhavna) og dumpeområder (Lagmannsholmen, Bredalsholmen)

En oversikt over mudre- og dumpe-lokalitetene er vist i figur 1 – 3. En oversikt over nøkkelparametere ved dumpestedene er vist i tabell 1 og 2. For mer detaljert områdebeskrivelse henvises det til vedlegg 03 til søknaden.

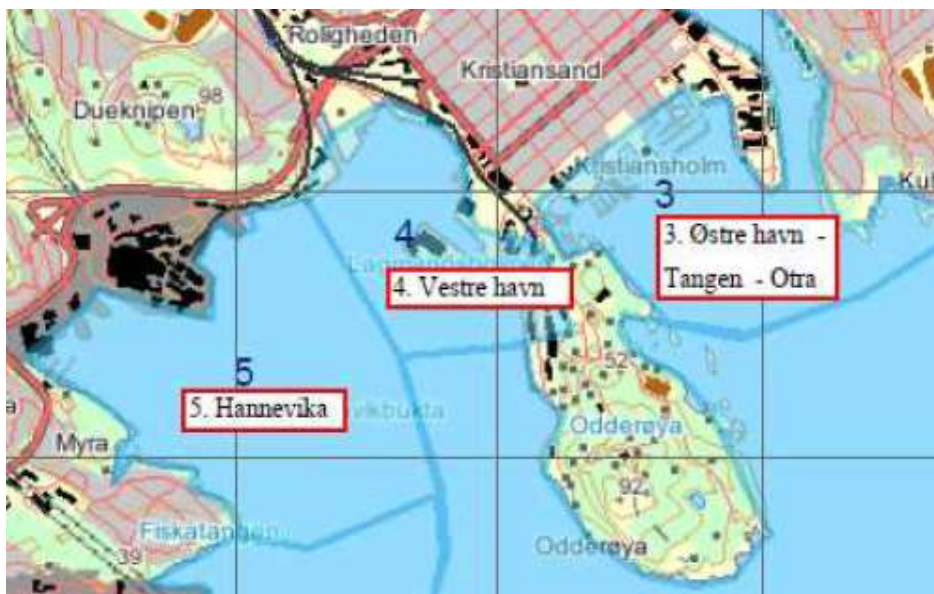
Figur 9: Utsnitt fra kartbilde i DNVs rapport (DNV D. n., 2011).

Figur 9 viser hvor Vestre havn er i Kristiansandsfjorden, kartutsnittet er hentet fra DNVs rapport. DNVs konkluderte med at det ikke var anbefalt å gjøre noen tiltak i sjø i Vestre Havn (DNV D. n., 2011).

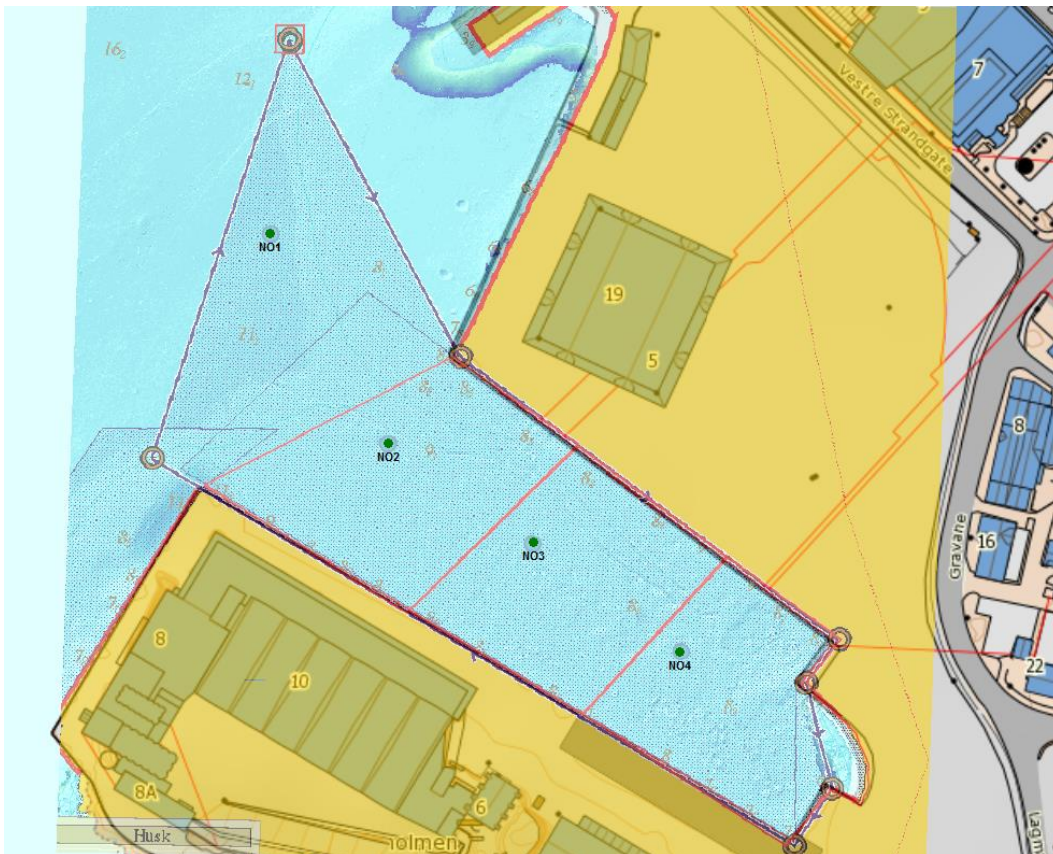
Figur 4 Plassering av prøvetakingsstasjoner fra prøvetakingsprogrammet.

For å kartlegge sjøbunnen i mudringsområdet er det utført prøvetaking ved fire stasjoner. Plassering av stasjonene er vist i Figur 4. Hver stasjon kan i henhold til Miljødirektoratets veileder TA 2802 maksimalt representere et areal på 10 000 m<sup>2</sup>. For hver stasjon skal det lages en blandprøve fra fire stikk med kjerneprøvetaker innenfor stasjonsområdet. Blandprøvene er sendt til laboratoriet ALS for analyse på tungmetaller, PCB, PAH, TBT, TOC, tørrstoff og korfordeling (< 2 µm og < 63 µm), i tillegg er full korfordeling utført i en stasjon. Basert på områdets bruk er det ansett at disse analysene dekker den mest sannsynlige forurensingen i området.

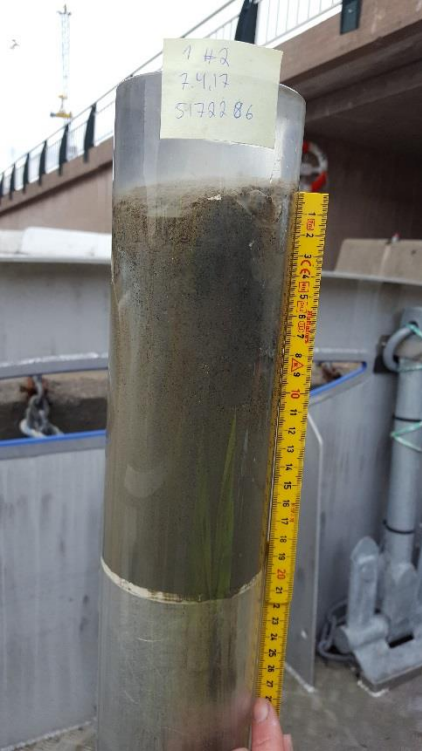
Stasjonsnr.	Beskrivelse	Foto
NO1	<p>Ensartet mer siltig/sandige masser enn i de øvrige stasjonene. Den stasjonen med de groveste partiklene.</p> <p>Mektigheten til kjernene var 20-30 cm.</p> <p>9,4-12,4 m dybde til sjøbunn.</p> <p>For NO1 ble det tatt ut koordinater for alle 4 stikk:</p> <p>58 °08.509 N, 7 °59.444 Ø 58 °08.500 N, 7 °59.428 Ø 58 °08.505 N, 7 °59.456 Ø 58 °08.520 N, 7 °59.399 Ø</p>

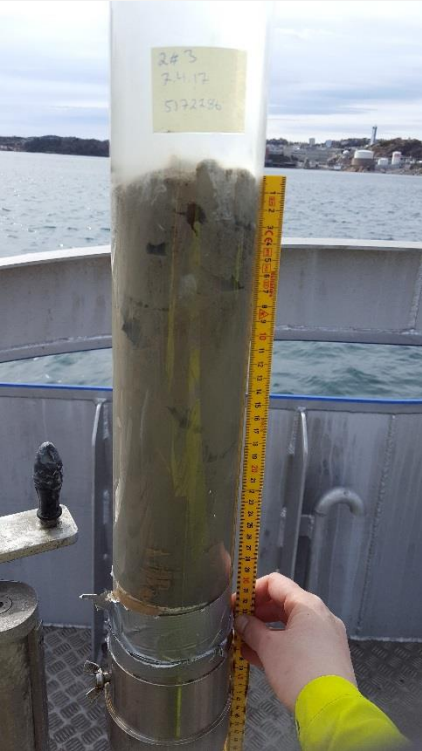
NO2	<p>Ensartet med litt grovere på toppen og leirig under. Hulrom nedover i sedimentet. Noe rødbrune alger på toppen i noen av delprøvene. Denne stasjonen hadde de nest groveste partiklene.</p> <p>Mektigheten til kjernene var 17-34 cm.</p> <p>Ca. 10,8 m dybde til sjøbunn.</p> <p>58 °08.476 N, 7 °59.499 Ø</p>

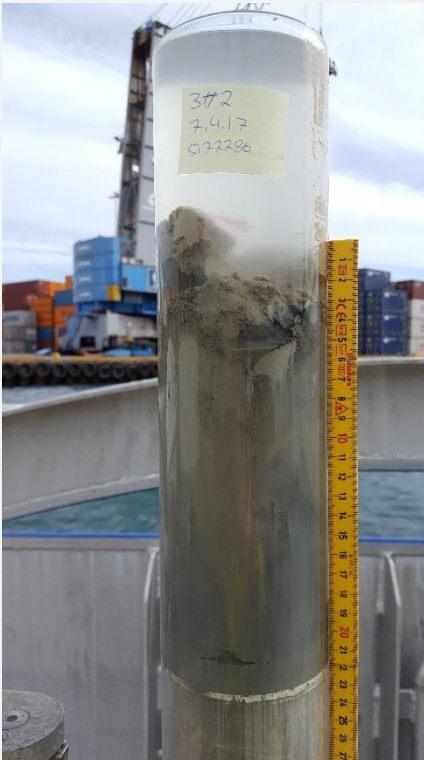
Stasjonsnr.	Beskrivelse	Foto
NO3	<p>Ensartet i hele sylinderen. Grå leire med hulrom, i noen av hulrommene var det krepsdyr. Noe grovere partikler på toppen og i hulrommene. Noe småstein og skjellbiter. Noen av delprøvene hadde noe rødbrune alger på toppen. Denne stasjonen hadde de fineste partiklene.</p> <p>Mektigheten av kjernene var 16-24,5 cm.</p> <p>Ca. 10 m dybde til sjøbunn.</p> <p>58 °08.450 N, 7 °59.504 Ø</p>

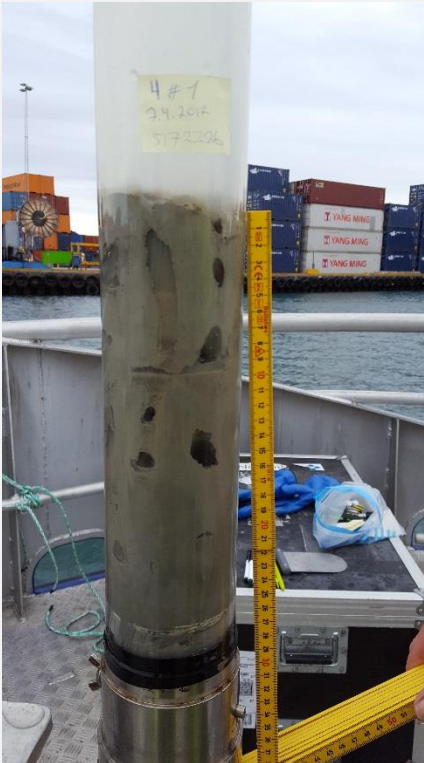
NO4	<p>Sedimentene var ensartet i hele sylinderen. Det var grå leire med hulrom. Noe grovere partikler på toppen og i hulrommene. Denne stasjonen hadde de nest fineste partiklene.</p> <p>Mektigheten av kjernene var 25-32 cm.</p> <p>Ca. 9,8 m dybde til sjøbunn.</p> <p>58 °08.430 N, 7 °59.569 Ø</p>

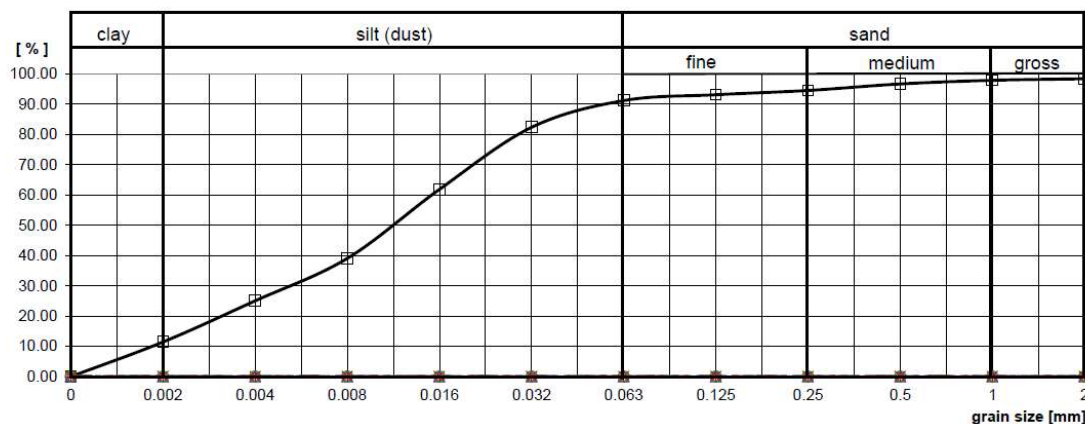
Figur 1: Kornfordeling i prøvepunkt 2 (bland 2) (ALS Laboratory Group Norway AS)
