Er det mulig å bli kvitt krypsivproblemene på Sørlandet?

Evaluering av gjennomførte tiltak

Rapport nr. 3 – 2012

Utgitt av: Norges vassdrags- og energidirektorat

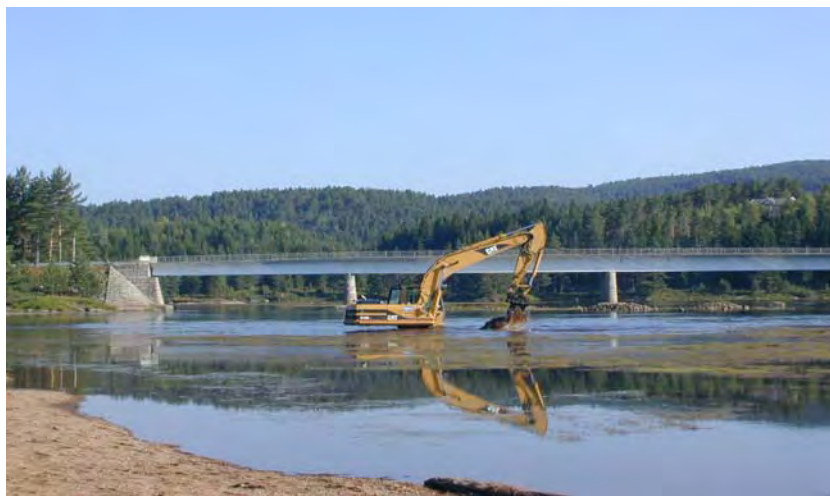
Gravemaskin i arbeid på Sveindal i Mandalselva. Foto: Edgar Vegge.

- **Gravemaskin:** På lav vannføring tas krypsivet og mudder opp med grave-maskin. Massene legges på elvebredden eller kjøres bort. I starten var grave-maskin den viktigste tiltaksmetoden. Dette fordi det på det aktuelle tidspunktet viste seg å være det mest kostnadseffektive innenfor de rammene man hadde.

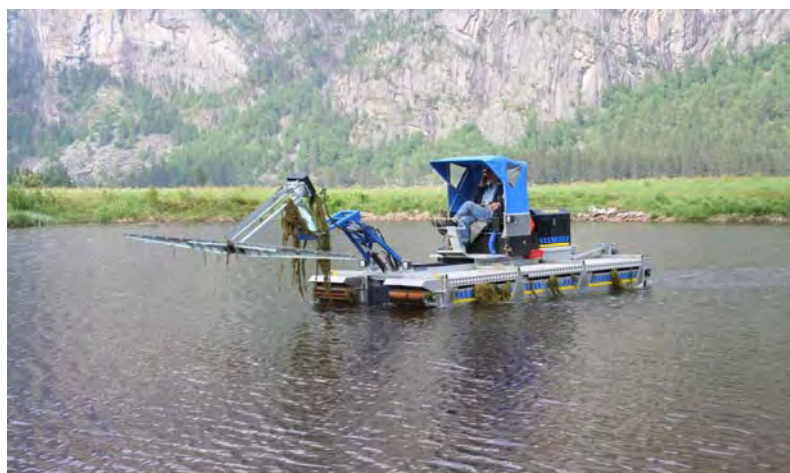
Amfibiekjøretøy som klipper krypsivet. Foto: Tom Arild Homme.

- **Klipping med amfibiekjøretøy:** Krypsivet klippes av, samles opp og legges på land. Denne metoden tok etter hvert over for gravemaskin og gjorde det mulig å rense områder der gravemaskinen ikke kom til.

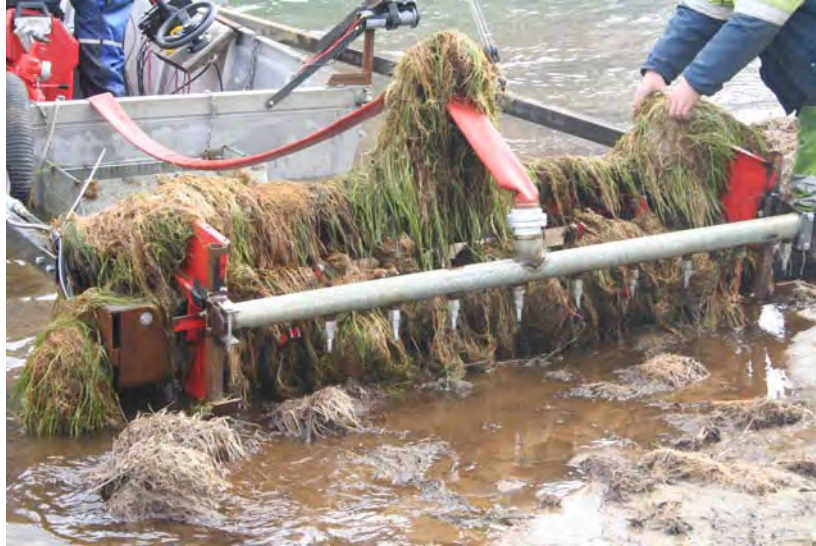
Utstyr for å frese og spyle krypsiv og bunn-sedimenter. Fresen er full av krypsiv.
Foto: Tom Arild Homme.

- Klipping, fresing og spyling: De siste årene har man kombinert klippingen med fresing (omtrent som en jordfres som brukes i landbruket) og spyling av bunn-sedimentene. Spylingen skjer med en blanding av trykkluft og vann og foregår samtidig med fresingen.

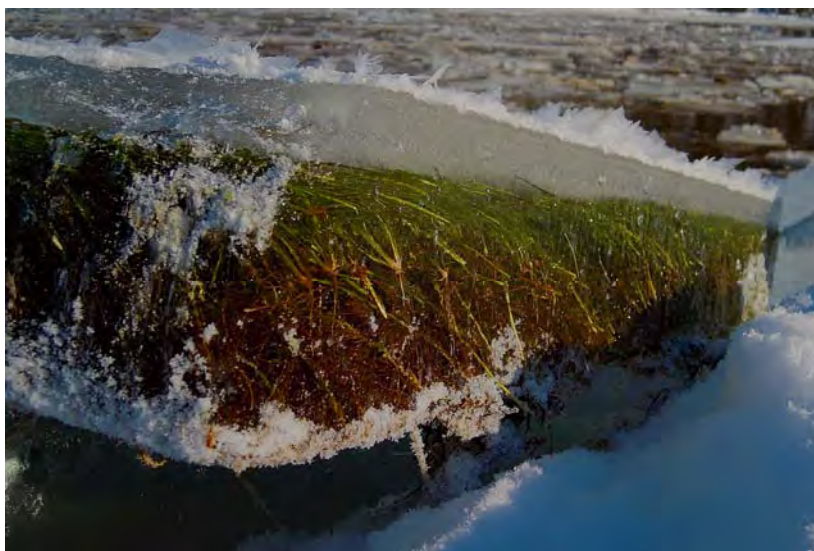
Krypsiv som er frosset inn i isen. Foto: Edgar Vegge.

Innfrysing er en naturlig faktor som begrenser forekomsten av krypsiv i elver. Dette har foregått til alle tider og foregår fremdeles, spesielt i vassdrag som ikke er regulert. Vassdragsregulering endrer vannføringsregimet, ofte kjennetegnet ved økt vannføring om vinteren og perioder med hyppige vannstandsendringer. I tillegg får man også ofte høyere vanntemperatur enn i uregulerte elver om vinteren. Vassdraget får mindre anledning til å fryse inn og bli "rensket opp". I slike vassdrag er det aktuelt å senke vannstanden i en kuldeperiode, slik at krypsivet fryser inn i isen. Etter noen dagers innfrysing kjøres en spyleflom for at isen skal løsne og rive bort krypsiv.

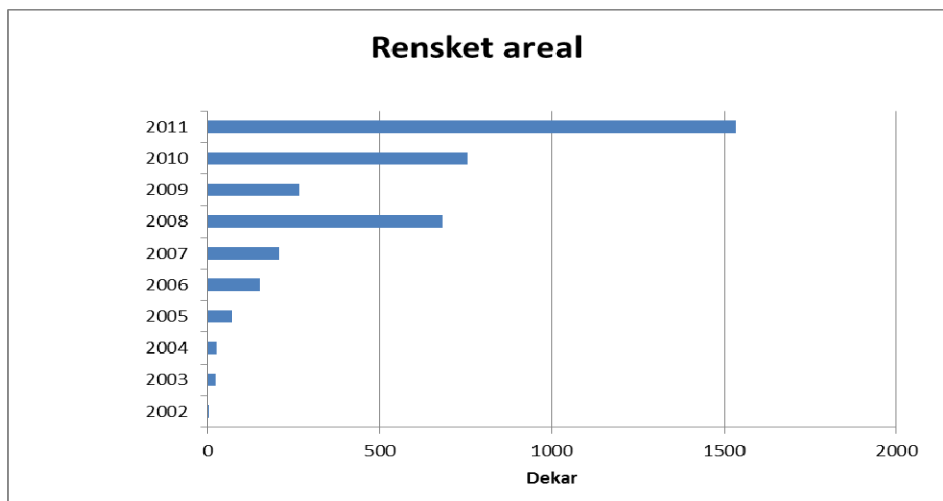
Figur 1. Areal (dekar) på område hvor mekaniske tiltak er gjennomført i regi av Krypsivprosjektet i perioden 2002-2011.

Fjerning av krypsiv med ulike typer mekanisk utstyr er gjennomført i regi av Krypsivprosjektet siden 2002 (fig. 1). Ettersom årene har gått har tiltaksområdene økt i størrelse som følge av mer effektivt utstyr og større midler. 2011 er foreløpig et rekordår med over 1 500 dekar rensket areal.

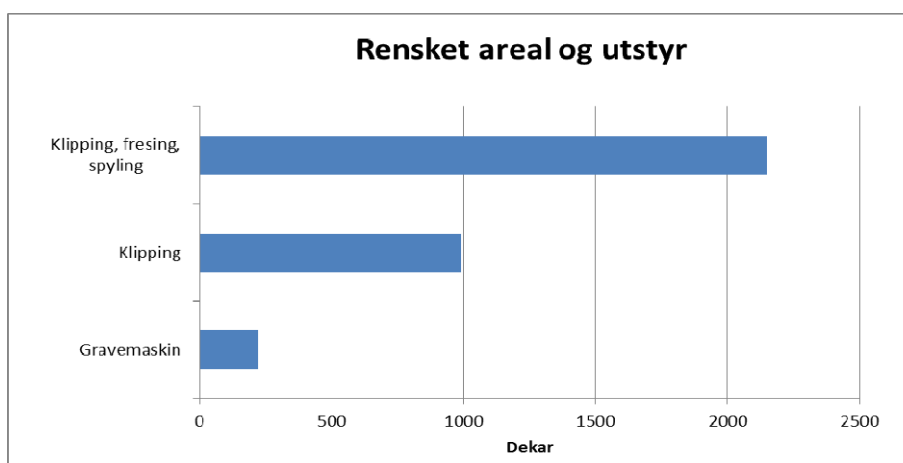
Figur 2. Areal (dekar) rensket med ulikt mekanisk utstyr.

I starten var gravemaskin det viktigste redskapet. Etter hvert ble klipping viktigere, og i de siste årene har de fleste tiltakene blitt gjennomført med en kombinasjon av klipping, fresing og spyling. Totalt er over 2 000 dekar elveareal rensket ved hjelp av klipping, fresing og spyling (fig. 2).

Klipping, fresing og spyling med trykkluft har tatt over som den viktigste metoden de to siste årene. Metoden er så pass ny at vi har lite data på gjenvekst, men rensket areal er betydelig større enn tidligere (fig. 2).

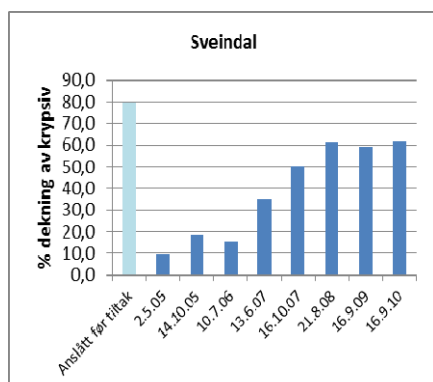
Figur 3. Utvikling i dekningsgrad av krypsiv på et felt i Sveindal i Mandalselva, som ble rensket for krypsiv med gravemaskin høsten 2004.

Den prosentvise dekningsgraden av krypsiv på prøveflatene reduseres kraftig ved graving som tiltak (fig. 3-5), henholdsvis fra 80 % dekningsgrad til 9,5 % og 7,1 % for prøveflatene Sveindal (fig. 3) og Ovedalsvann (fig. 5). For prøveflaten Torsland (fig. 4) ble det ikke anslått dekningsgrad før tiltak, men dekningsgrad året etter tiltak er målt til 10 %.

På samtlige prøveflater steg dekningsgraden i årene etter tiltak. I 2010 ble dekningsgraden målt til 51 % i Ovedalsvann (fig. 5), 61 % på Sveindal (fig. 3) og 92 % på

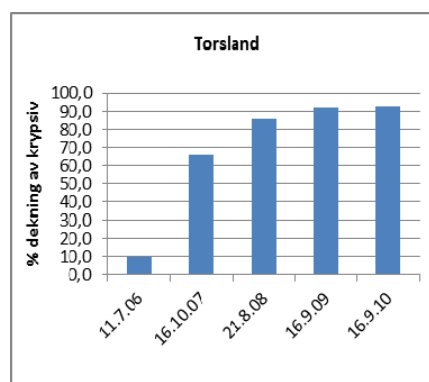
Figur 4. Utvikling i dekningsgrad av krypsiv på et felt i på Torsland i Mandalselva, som ble rensket for krypsiv med gravemaskin i høsten 2005.

Torsland (fig. 4). Også i Venneslafjorden økte dekningsgraden og plantelengden fra 2010 til 2011, selv om endringen foreløpig er beskjeden så kort tid etter tiltaket.

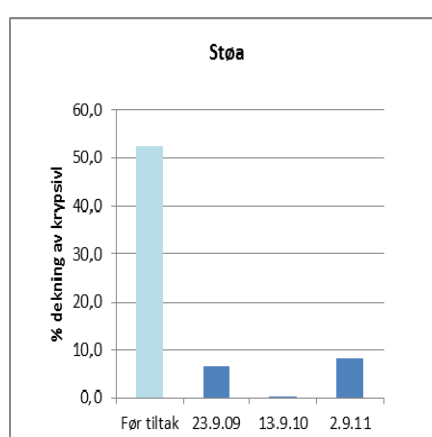
Figur 6. Utvikling i dekningsgrad av krypsiv på et felt ved Støa i Otra, som ble rensket for krypsiv med gravemaskin juli 2009 og 2010.

I Venneslafjorden ble det tatt opp ca. 15 000 m³ med krypsiv og mudder i 2009 og 2010 (Kviljo 2009, Kviljo 2010). På prøveflaten Støa (fig. 6) var dekningsgraden 52 % og plantelengden 49 cm før tiltakene ble gjennomført. Det er altså gjort tiltak år på rad i dette området, og dekningsgraden på prøveflaten Støa ble redusert til 6,5 % etter første året og 0,2 % etter andre året. Plantelengden var nede i 5 cm etter andre året.

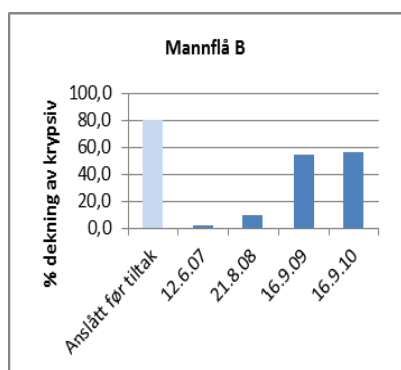
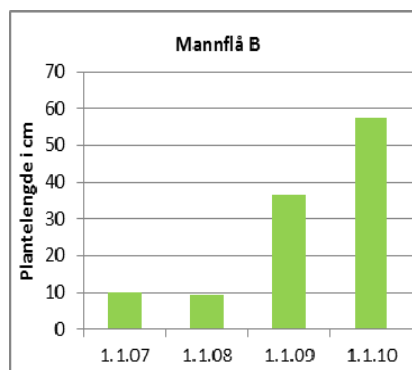
Figur 7. Utvikling i dekningsgrad av krypsiv på prøveflaten Mannflå B i Mandalselva, som ble klippet for krypsiv i oktober 2006.

Figur 8. Utvikling i plantelengde på krypsiv på prøveflate Mannflå B i Mandalselva, som ble klippet i 2006.

På prøveflatene Mannflå B (fig. 7) og Mannflå C (fig. 9) i Mandalselva gikk den prosentvise dekningsgraden fra 80 % før tiltak til henholdsvis 2,8 % og 0,6 % etter tiltak. Plantelengde ble ikke målt i forkant av tiltaket, men gjennomsnittlig plantelengde for de to prøveflatene ble året etter tiltak målt til 10 cm (fig. 8) og 0,6 cm (fig. 10), altså kraftig reduksjon i både prosentvis dekningsgrad og gjennomsnittlig plantelengde fra før til etter tiltak. Grunnet vedvarende høy vannstand er det ikke gjennomført kartlegging av krypsiv i Mandalselva høsten 2011.

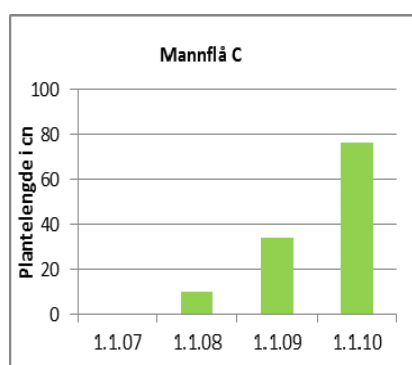
Figur 9. Utvikling i dekningsgrad av krypsiv på prøveflaten Mannflå C i Mandalselva, som ble klippet for krypsiv i oktober 2006.

Figur 10. Utvikling i plantelengde på krypsiv på prøveflate Mannflå C i Mandalselva, som ble klippet i 2006.

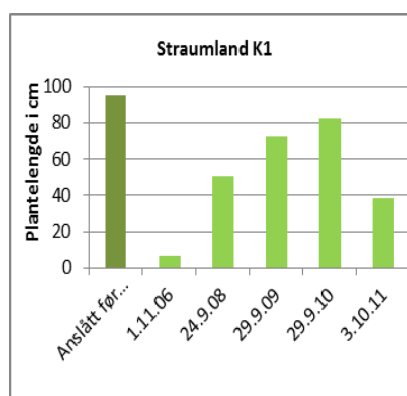
Figur 11. Utvikling i dekningsgrad av krypsiv på prøveflaten Straumland K1 i Kvina, som ble klippet for krypsiv i oktober 2006 og klippet, frest og spylt i august 2011.

Figur 12. Utvikling i plantelengde på krypsiv på prøveflate Straumland K1 i Kvina, som ble klippet for krypsiv i oktober 2006 og klippet, frest og spylt i 2011.

Dekningsgraden ble noe redusert som følge av klipping på prøveflatene Straumland K1 (fig. 11) og Straumland K2 (fig. 13) i Kvina, med redusert prosentvis dekningsgrad fra 70 % til 61 % (fig. 11), og fra 65 % til 58 % (fig. 13). Det viser en vesentlig mindre reduksjon i dekningsgraden som følge av klipping enn tilfellet var på prøveflatene Mannflå B og Mannflå C. Anslått gjennomsnittlig plantelengde var på 95 cm i begge flatene før tiltaket ble gjennomført. Ved måling året etter ble gjennomsnittslengden på krypsivet målt til 7 cm på begge flatene (fig. 12 og 14). Tiltak i form av klipping og spyling ble gjentatt i august 2011. Dette forklarer reduksjonen i plantelengden man ser i 2011 (fig. 12 og 14).

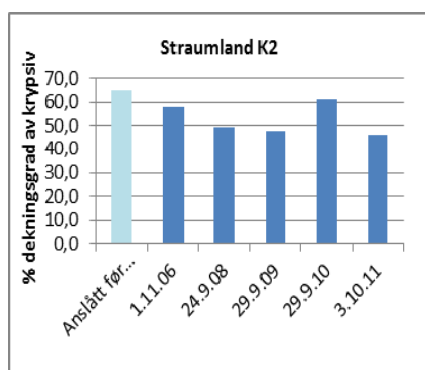
Figur 13. Utvikling i dekningsgrad av krypsiv på prøveflaten Straumland K2 i Kvina, som ble klippet for krypsiv i oktober 2006 og klippet, frest og spylt i august 2011.

Figur 14. Utvikling i plantelengde på krypsiv på prøveflate Straumland K2 i Kvina, som ble klippet for krypsiv i oktober 2006 og klippet, frest og spylt i 2011.

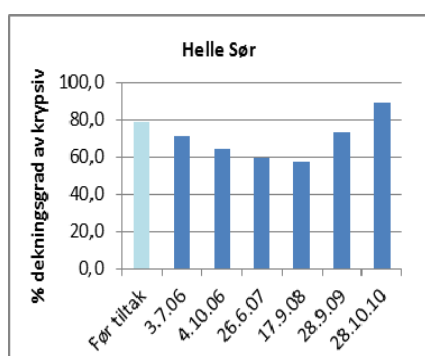
Figur 15. Utvikling i dekningsgrad av krypsiv på prøveflaten Helle Sør i Otra, som ble klippet for krypsiv i juni 2006.

Figur 16. Utvikling i plantelengde på krypsiv på prøveflate Helle Sør i Otra.

På prøveflaten Helle Sør i Otra ble dekningsgraden redusert fra 78,8 % før tiltak til 71,3 % etter tiltak (fig. 15). Gjennomsnittlig plantelengde ble målt til 34 cm året etter tiltaket ble gjennomført (fig. 16). I Ovedalsvann i Sira ble det gjennomført klipping i 2007. Året etter ble prosentvis dekningsgrad målt til 83 % (fig. 17). Gjennomsnittlig plantelengde ble året etter tiltak målt til 85 cm (fig. 18), altså en mindre reduksjon i plantelengde enn man ser i mange av de andre prøveflatene hvor klipping er gjennomført. I motsetning til mange av de andre prøveflatene hvor klipping er gjennomført, ser man at dekningsgrad og plantelengde gradvis er redusert de siste årene, uten at det er gjennomført tiltak.

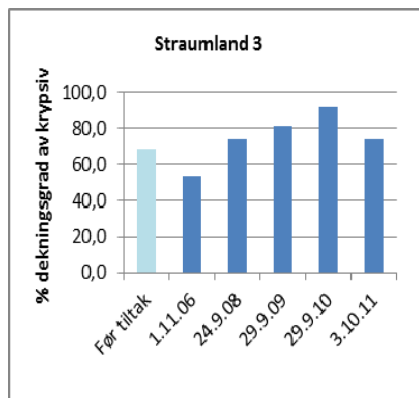
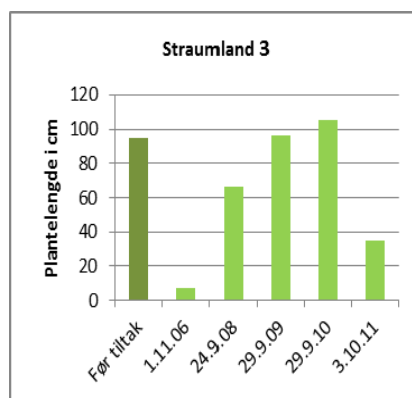
Figur 19. Utvikling i dekningsgrad av krypsiv på prøveflaten Straumland 3 i Kvina, hvor det ble klippet og brukt trykkluft for å fjerne krypsiv i oktober 2006. Prøveflaten ble klippet, frest og spylt igjen i 2011.

Figur 20. Utvikling i plantelengde på krypsiv på prøveflaten Straumland 3 i Kvina.

På Straumland 3 (fig. 19) ble den prosentvise dekningsgraden redusert fra 68 % før tiltak til 53 % etter tiltak. På Straumland 4 (fig. 21) ble dekningsgraden derimot redusert fra 58 % før tiltak til 10 % etter tiltak. I begge områder stiger dekningsgraden i årene som følger. Gjennomsnittlig plantelengde måles i begge prøveflatene til 95 cm før tiltak og til 7 cm etter tiltak (fig. 20 og 22). På prøveflaten Helle Nord (fig. 23) ble den prosentvise dekningsgraden redusert fra 77,1 % før tiltak til 52,6 %, målt ca. en måned senere i 2006. Deretter øker dekningsgraden jevnt de neste årene fram til 2010. Da måles dekningsgraden til 90,9 %. Det vil si at fire år etter tiltaket var dekningsgraden høyere enn den var før tiltaket ble gjennomført. Plantelengden ble ikke målt i 2006 før tiltaket ble gjennomført. Ved kartlegging året etter ble snittlengden målt til 44 cm (fig. 24). I 2010 ble snittlengden målt til 85,8 cm. Det er ikke gjennomført kartlegging på denne prøveflaten i 2011.

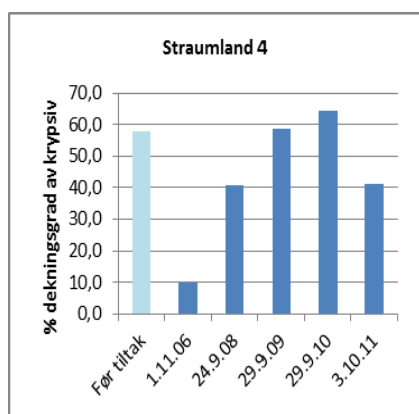
Figur 21. Utvikling i dekningsgrad av krypsiv på prøveflaten Straumland 4 i Kvina, hvor det ble klippet og brukt trykkluft for å fjerne krypsiv i oktober 2006. Prøveflaten ble klippet, frest og spylt igjen i 2011.

Figur 22. Utvikling i plantelengde på krypsiv på prøveflaten Straumland 4 i Kvina.

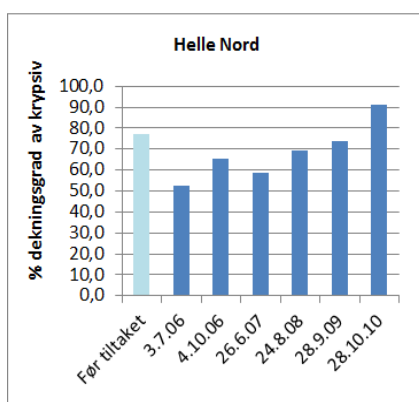
Figur 23. Utvikling i dekningsgrad av krypsiv på prøveflaten Helle Nord i Otra, hvor det ble klippet og brukt trykkluft for å fjerne krypsiv i juni 2006.

Figur 24. Utvikling i plantelengde på krypsiv på prøveflaten Helle Sør i Otra.

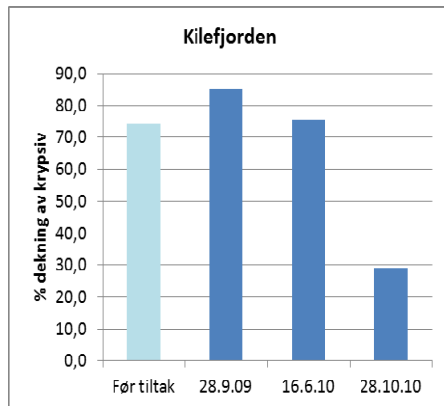
Figur 27. Utvikling i dekningsgrad av krypsiv på prøveflaten Kilefjorden i Otra, hvor det ble klippet, frest og brukt trykkluft for primært å fjerne krypsiv i 2010.

Figur 28. Utvikling i plantelengde på krypsiv på prøveflaten Kilefjorden i Otra.

I Kilefjorden i Otra ble det klippet, frest og spylt både i 2009 og 2010. Prøveflaten ble trolig ikke berørt av 2009-tiltaket, men i 2010 ser vi at tiltaket har gitt effekt. Dekningsgraden ble redusert til 29,2 % og plantelengden til 25 cm.

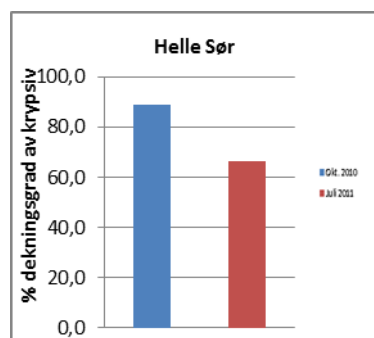
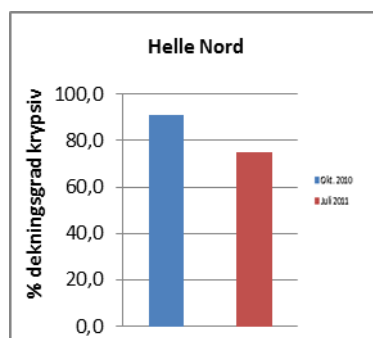
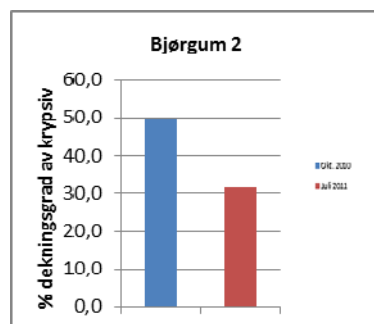
Figur 29. Dekningsgrad av krypsiv på prøveflaten Helle Sør i Otra målt før og etter innfrysingsforsøket.

Figur 30. Dekningsgrad av krypsiv på prøveflaten Helle Nord i Otra målt før og etter innfrysingsforsøket.

Figur 31. Dekningsgrad av krypsiv på prøveflaten Bjørgum 2 i Otra målt før og etter innfrysingsforsøket.

Både intervjuene, observasjoner fra egen befaring og registreringene på de tre faste prøveflatene viser at det er betydelige mengder krypsiv igjen. Det aktuelle vassdrags-avsnittet av Otra, med unntak av minstevannføringsstrekningen, framstår derfor fortsatt som massivt begrodd med krypsiv.

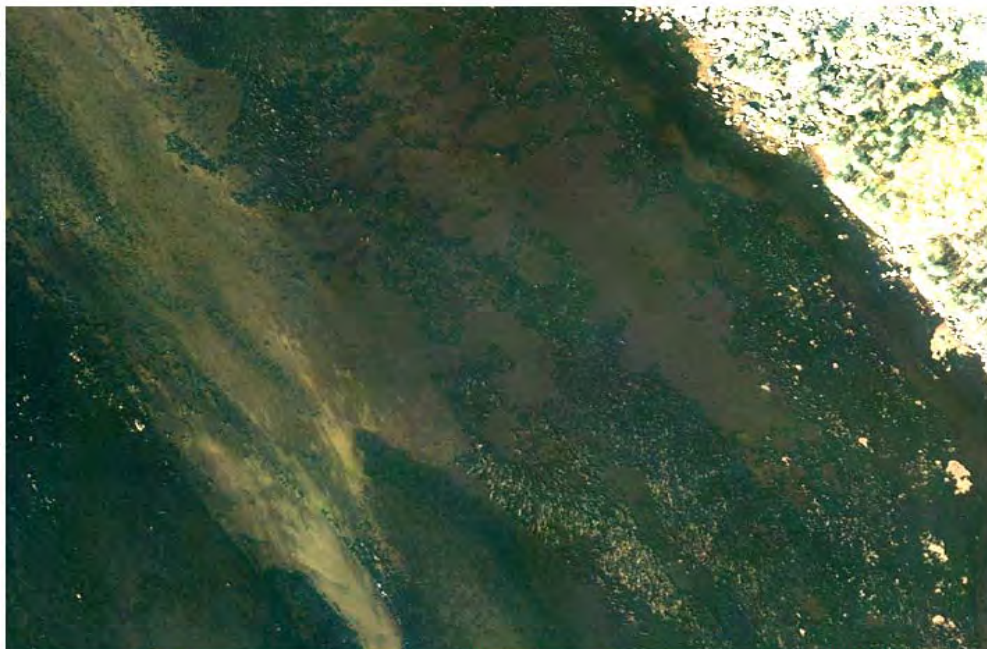
Bilde tatt i 2010 før innfrysningsforsøket. Foto: Blom [Geomatics AS](#)/Fylkesmannen i Vest-Agder

Bilde tatt i 2011 etter innfrysningsforsøket. Foto: Blom [Geomatics AS](#)/Fylkesmannen i Vest-Agder

Flybilder tatt på Straume før og etter innfrysingsforsøket viser at isen har tynnet i krypsivbestandene, og at det kommer fram områder med grus og sand:

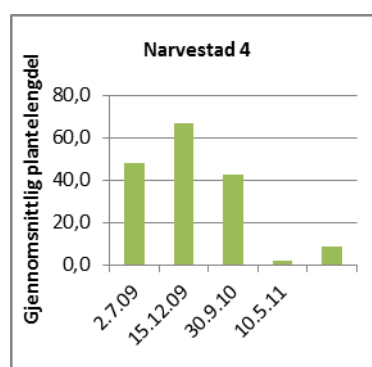
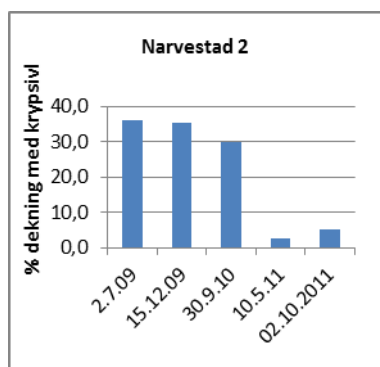
Figur 32. Utvikling i dekningsgrad av krypsiv på prøveflaten Narvestad 4 i Kvina.

Figur 33. Utvikling i plantelengde på krypsiv på prøveflaten Narvestad 4 i Kvina.

Figur 34. Utvikling i dekningsgrad av krypsiv på prøveflaten Narvestad 2 i Kvina.

Figur 35. Utvikling i plantelengde på krypsiv på prøveflaten Narvestad 2 i Kvina.

Resultatene viser god effekt av den lange nedtappingen (fig. 32-35). Dekningsgraden i årene før tiltaket lå på ca. 35 % på Narvestad 2 og på 30-60 % på Narvestad 4. Etter den lange nedtappingen ble dekningsgraden redusert til under 5 % på begge flatene og plantelengden til mindre enn 10 cm.
