ARENDALE KOMMUNE

Søknad om tiltak i vann, Kittelbukt, Pollen og Barbubukt, Arendal kommune

Norsk institutt for vannforskning
Teknisk notat, Tiltaksplan Kittelsbukt, Arendal
03.06.2008

DOKUMENTKODE: 418803-RIGm-RAP-002

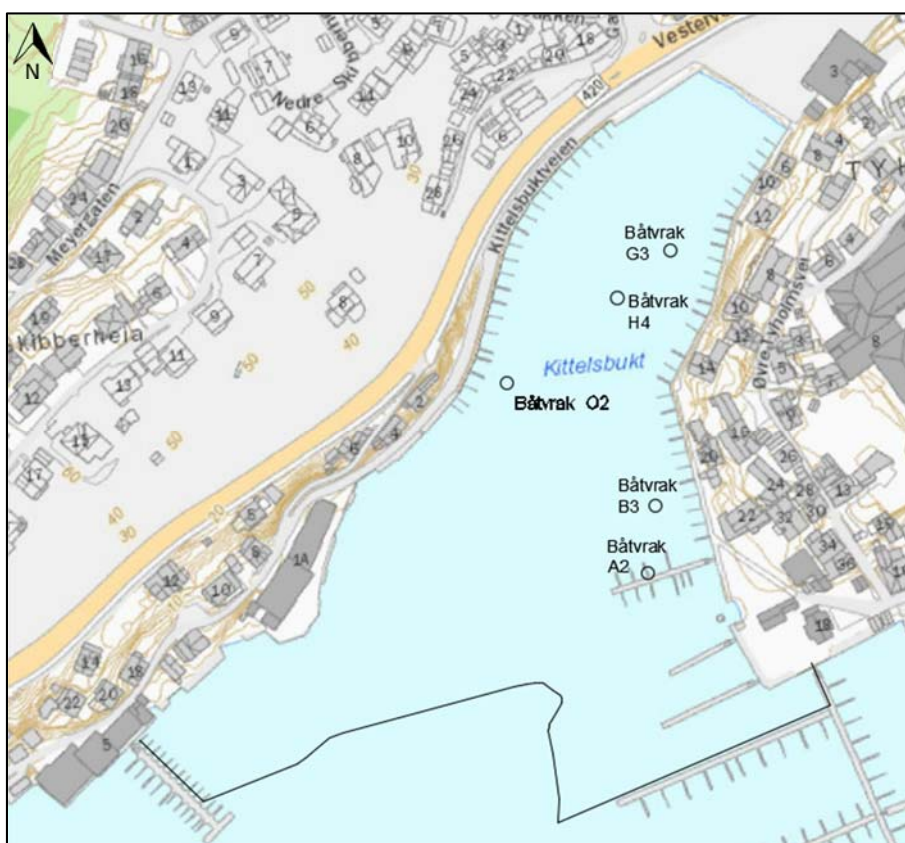
Figur 4-3 Båtvrak påvist i ROV-undersøkelsen utført i 2015 (18).

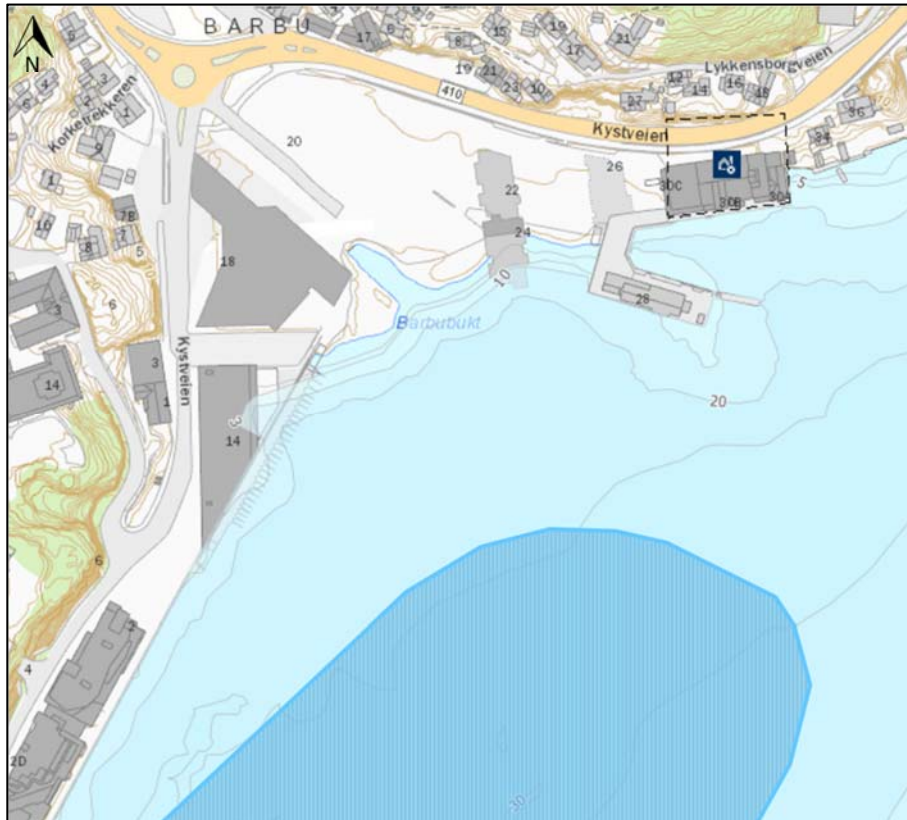
Figur 2-5 Kulturminnelokaliteter og gytefelt for torsk (kilde: Kystinfo).

Det er ikke gjort registreringer av marine kulturminner, vernede arter, naturtyper eller andre miljøverdier som krever spesielle hensyn i Miljødirektoratets karttjeneste Naturbase. I Arendalsbåen, i fjordbassenget utenfor Pollen og Barbubukt, er det registrert gytefelt for torsk, se Figur 2-5.

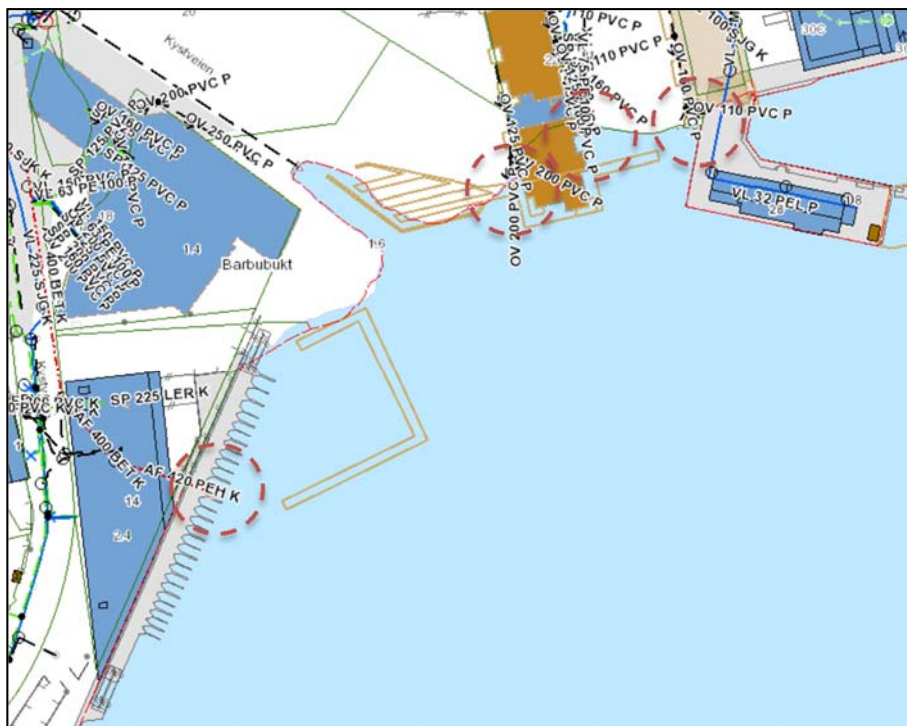
Figur 4-2 Oversiktskart over avløp og overvannsutløp i Barbubukt (kilde: Arendalskart, Arendal kommunes karttjeneste).

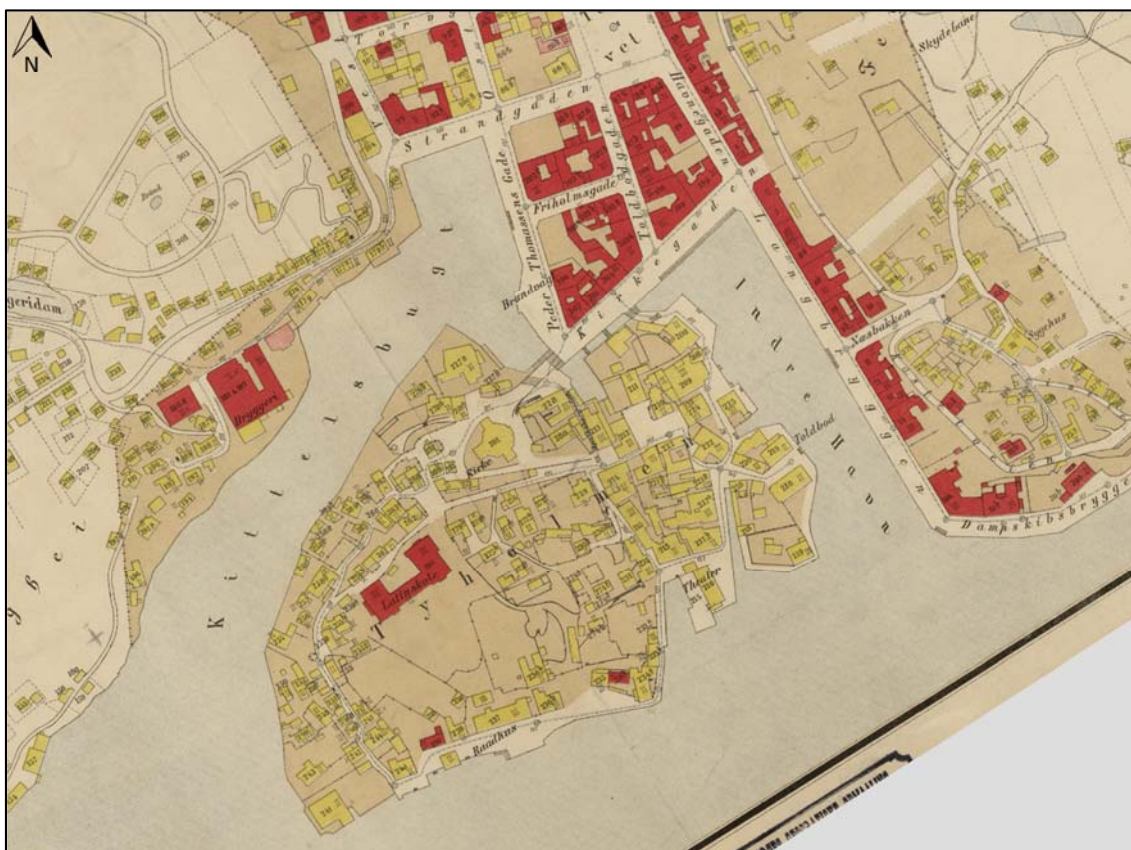
Figur 1-2 Historisk kart over Arendal sentrum fra 1884 (kilde: 1881.no).

Sentrumsområdet besto tidligere av holmer omringet av kanaler, men på begynnelsen av 1700-tallet startet utfylling av sjøområdene mellom holmene. Etter gjentatte bybranner ble den «indre Pollen» og kanalen mellom Kittelsbukta og Pollen gjenfylt for å skape plass for utvidelse av sentrum. Utfyllingene foregikk hovedsakelig i perioden 1860-1949 og brannrester er blitt benyttet i deler av fyllingene. Se Figur 1-2 for historisk kart fra 1884 over Arendal sentrum.

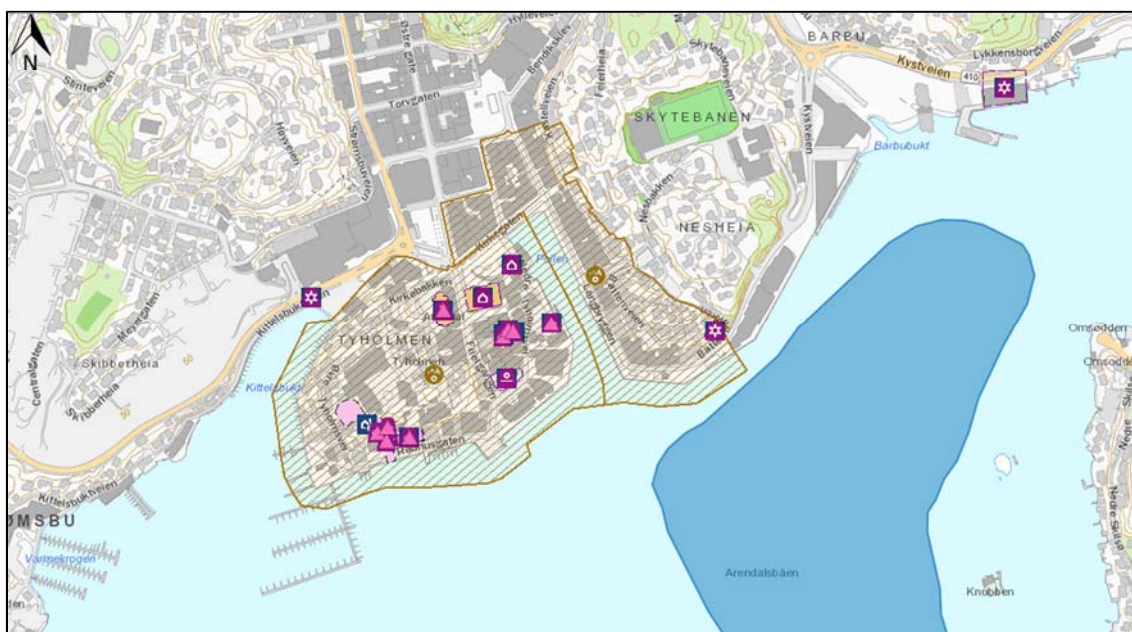
Figur 1-5 Kulturminnelokaliteter og gytefelt for torsk (kilde: Naturbase og Yggdrasil).

Det er ikke gjort registreringer av marine kulturminner, vernede arter, naturtyper eller andre miljøverdier som krever spesielle hensyn i Miljødirektoratets karttjeneste Naturbase. Enkelte bygninger langs kaikanten mot Tyholmen er derimot fredet, eksempelvis den gamle Tollboden og det gamle politikammeret som ligger langs vestre kaikant. I Arendalsbåen, i fjordbassenget utenfor Pollen, er det registrert gytefelt for torsk. Se Figur 1-5 for oversikt over kulturminnelokaliteter på land og gytefelt.

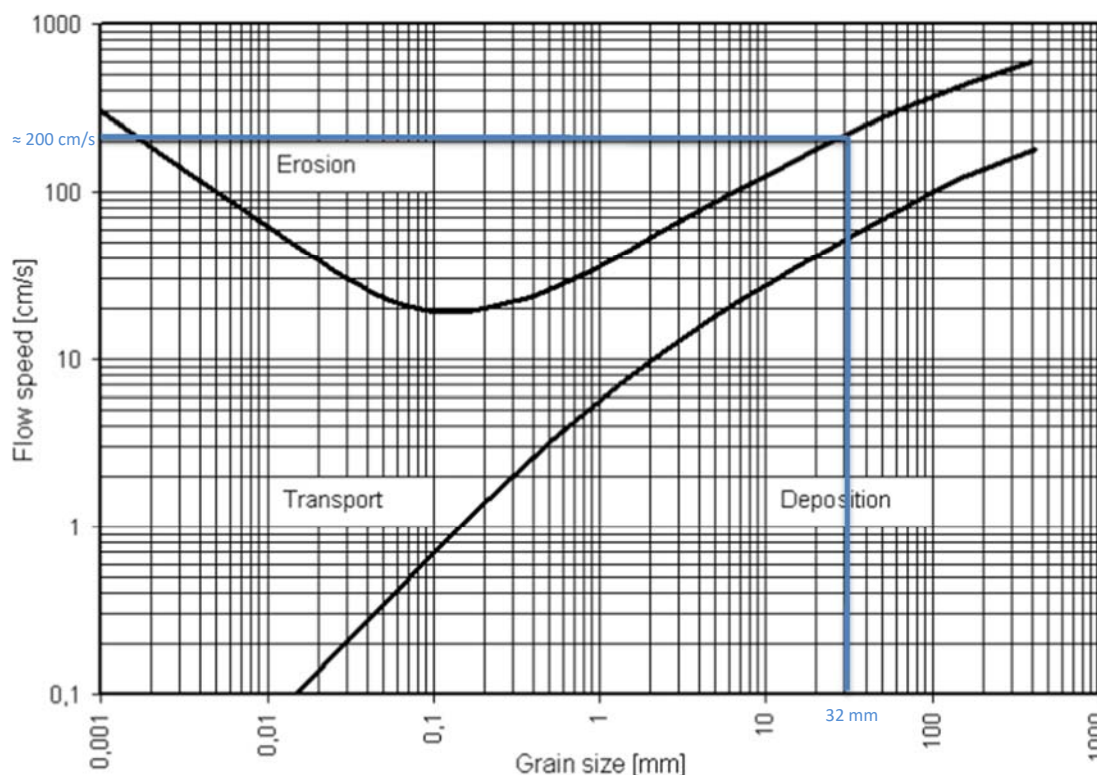
Figur 5-3 Hjulstrøms diagram med kornstørrelse på x-akse og strømshastighet på y-akse. Strømshastighet hvor det forventes erosjon av masser med korndiameter 32 mm er markert i blått.

Beregnet mektighet på erosjonslaget er ca. 3 cm ($3 \cdot d_{50}$), men siden dette laget også skal ivareta funksjonen som bioturbasjonslag settes mektigheten til minimum 10 cm.

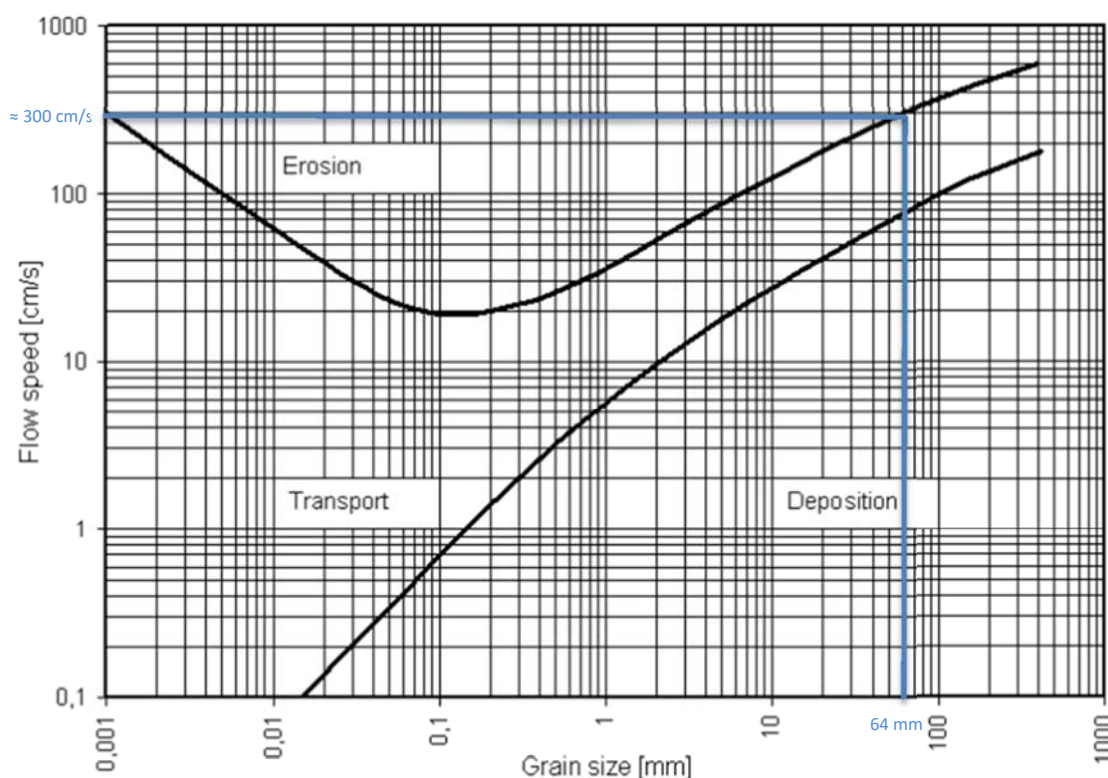
Figur 5-4 Hjulstrøms diagram med kornstørrelse på x-akse og strømshastighet på y-akse. Strømshastighet hvor det forventes erosjon av masser med korndiameter 64 mm er markert i blått.

Fraksjon 0/64 vil inneholde forholdsvis lite finstoff, og bruk av kun denne fraksjonen vil medføre risiko for utvasking av underliggende sedimenter. Tildekkingslaget i ytre del av Pollen må derfor bygges opp av to fraksjoner. Den nederste fraksjonen, som skal ivareta filterfunksjonen, kan bestå av finere sand/grus, eksempelvis 0/4, 0/8, 0/16 eller 0/32. For et tildekkingslag bygget opp av et filterlag og et erosjonssikringslag vil relasjonen $d_{15}(\text{erosjonssikringslag}) < 5 * d_{85}(\text{filterlag})$ (nærmere beskrevet i avsnitt 5.1) hindre utvasking av finstoff fra filterlaget.

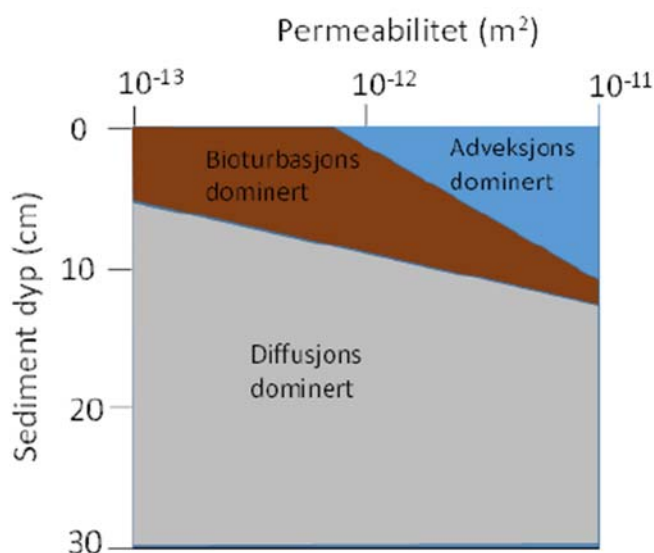
Figur 5-5 Oversikt over mekanismer for utlekking fra forurenset sediment (fra Huettel and Webster 2001, og referanser i denne).
