# Fylkesmannen i Vest-Agder

### Nor Tekstil AS avd. Kristiansand - Oppfølging etter kontroll - Inspeksjonsrapport

**Kontrollnummer: 2015.072.I.FMVA**

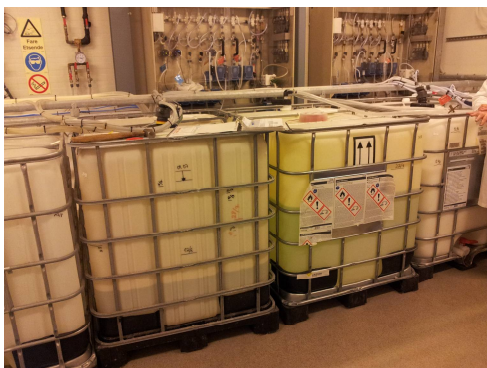
Som kommentert under tilsynet skal risikovurderingen omfatte en **vurdering av lageret for vaskekjemikalier**. Her lagres mange ulike kjemikalier i store mengder (opp til 1000 l), f.eks. Ozonit PERformance (inneholder hydrogenperoxid) og Hygenil Sour (inneholder eddiksyre), se bildet 1. Kan alle kjemikalier lagres sammen? Hvilke kjemiske reaksjoner kan forventes ved sammenblanding? Hvilke risikoreduserende tiltak bør innføres?

Bilde 1: Kjemikalierom

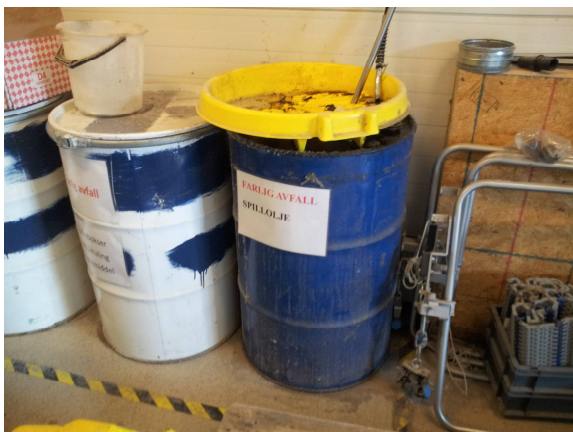
Det manglet en **opsamlingsenhet for spillolje** (se bilde 2). Ved lekkasje kan spillolje renne ut av lageret mot overvannskummen. Fatet bør plasseres i et oppsamlingskar som rommer minst 110% av fatets volum.

Bilde 2: Fat med spillolje uten oppsamlingskar

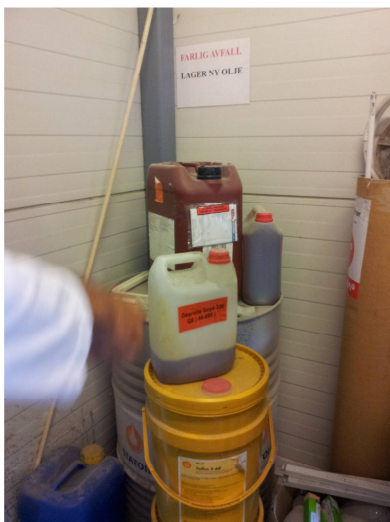
Noe farlig avfall var **misvisende merket**: «Farlig avfall, lager ny olje». Se bildet 3.

Bilde 3: Misvisende merking av farlig avfall

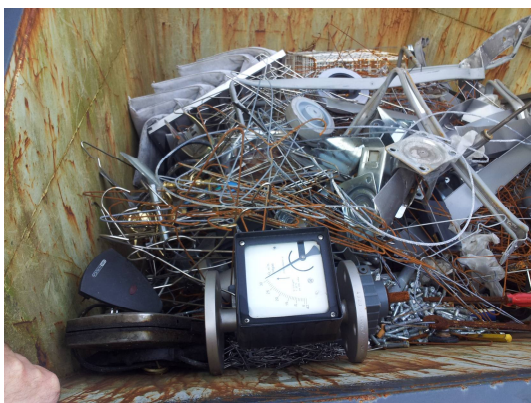
I containeren for metallavfall ble det observert EE-avfall, se bilde 4. Riktig merking av avfallscontainere og opplæring av personale i avfallshåndtering vil kunne forebygge feilsortering av avfall.

Bilde 4: Innblanding av EE-avfall i metallavfall

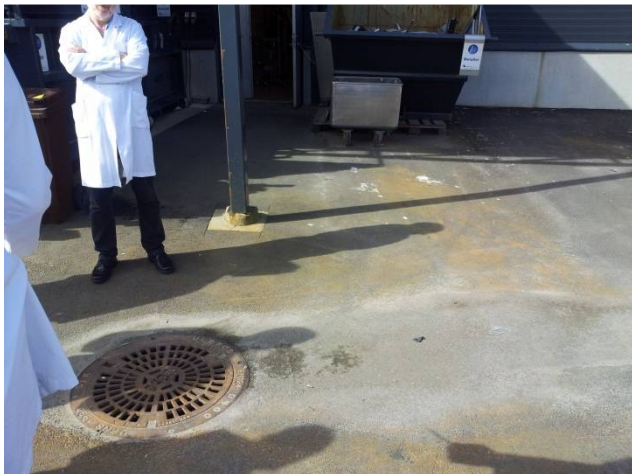
Det ble observert en overvannskum i området hvor farlig avfall lagres. Bedriften har ikke kjennskap til om overvannsledningen går til kommunalt nett eller direkte til resipient. Hvis overvannsledningen går direkte til resipienten, kan utslipp fra lageret for farlig avfall medføre skade på det ytre miljøet. Bedriften må kartlegge kummer og sluk og gjøre seg kjent med overvannsnettet rundt bedriftens lokaler. Kummer og sluk bør også risikovurderes.

Fig. 1: Kum ved lager for farlig avfall
