Rapport nr. 7/95

Masseforekomster til vedlikehold av seterveier i planområdet Forelhogna

av Tore Østeraas

Tittel: Masseforekomster til vedlikehold av seterveier i planområdet Forelhogna	Rapport nr.: 7/95
	Dato: 05.10.95

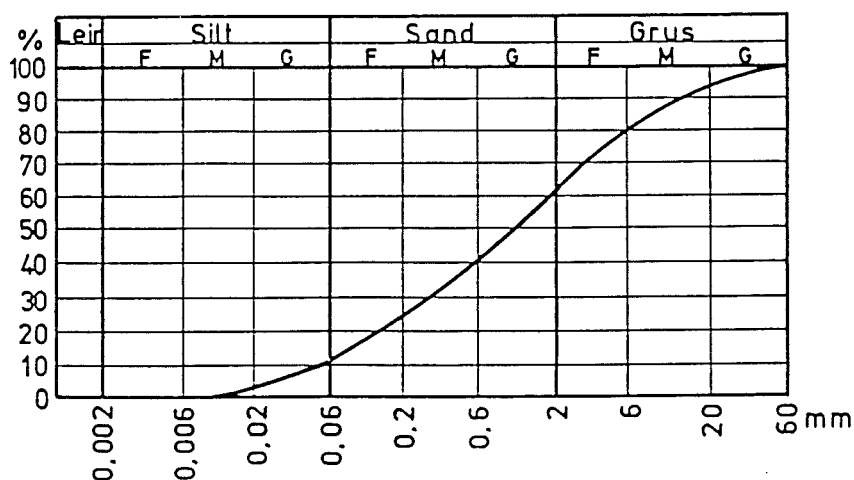
Fig 2. Kornfordelingskurve for god bærelagsgrus. Alle fraksjonene finnes representert. Innholdet av silt og leir er lavt for å hindre teleskader og for å holde vanngjennomtrengeligheten så høy som mulig.

Bærelagets viktigste oppgave er å fordele hjultrykket til underbygningen. Den beste trykkfordelingen oppnås hvis bærelaget består av en fullstendig stiv plate. I praksis er en imidlertid henvist til å benytte naturlige løsmasser, og stivheten blir relativt liten. De ulike massetyper har imidlertid forskjellige trykkfordelende egenskaper, noe som i første rekke bestemmes av kornfordelingen og kornenes rundingsgrad. En løsmasse som inneholder mange kornfraksjoner gir større stivhet enn en jordart som bare består av én fraksjon. Innholdet av silt og leir bør ikke overstige 5% for å unngå teleskader og reduksjon i bæreevne i fuktig vær. I fig 2 er kornfordelingskurven for en god bærelagsgrus vist.

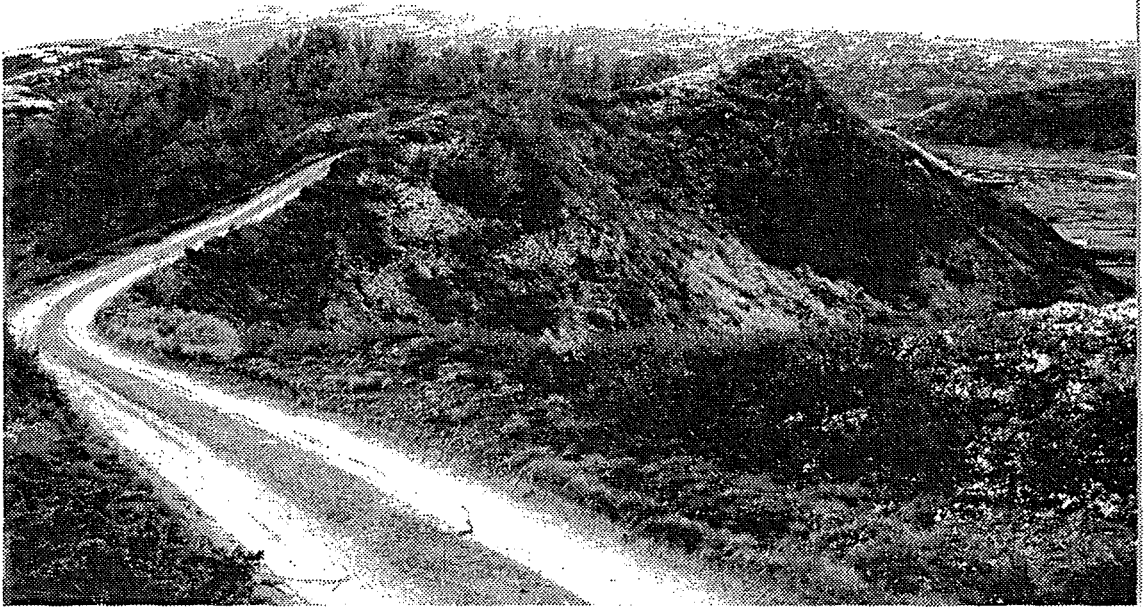
Fig. 8. Interiør fra Måssådalen. Veien går gjennom et imponerende glacifluvialt landskap.

Forekomst nr 10 og 11, (9020-3620 og 9110-3310, Måsådalen). Begge forekomstene ligger i Måsådalen, en kvartærgeologisk perle med imponerende dødislandskap, eskere, erosjonsrester etc. Dalen anses å ha nasjonal, kvartærgeologisk verneverdi, og massetak bør derfor ikke aksepteres. Den veitekniske kvaliteten på massene er dessuten svært dårlig med høyt finstoffinnhold og svakt kornskjelett. Det anbefales at all veimasse tilkjøres fra et av de prioriterte takene lenger sør.

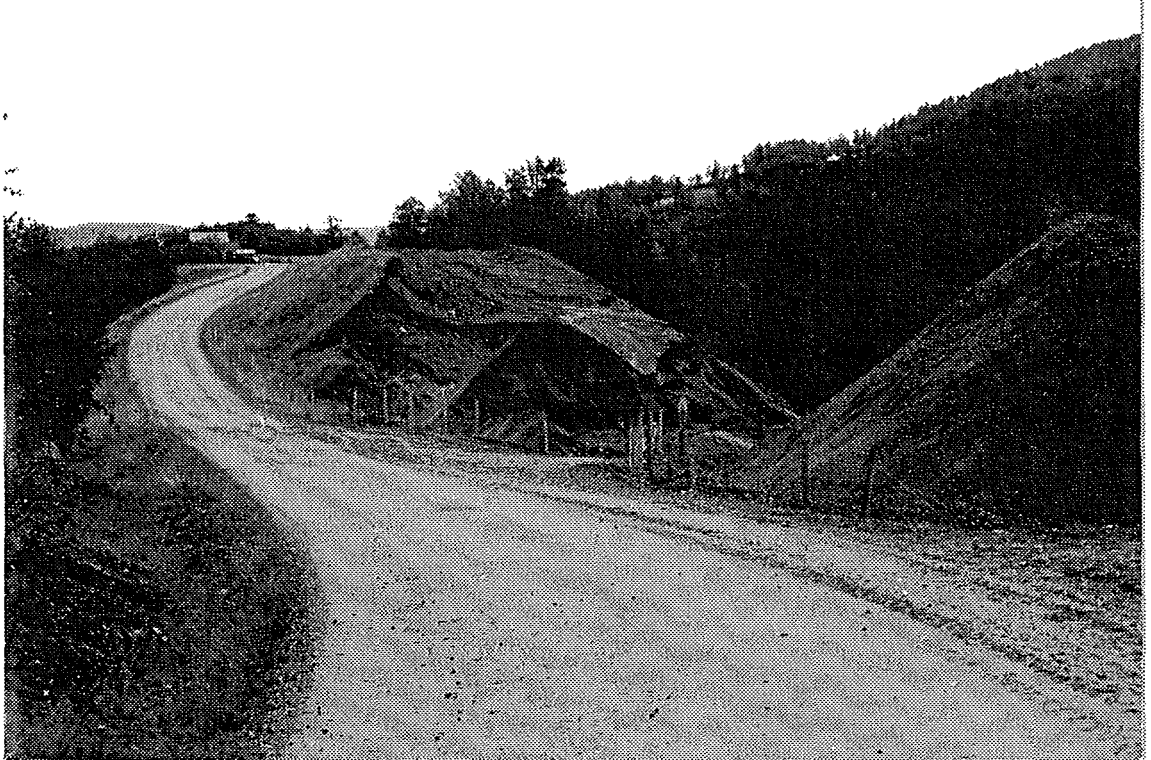
Fig. 9. Bilde fra massetaket i eskeren i Gjeldalen (Forekomst nr 21).

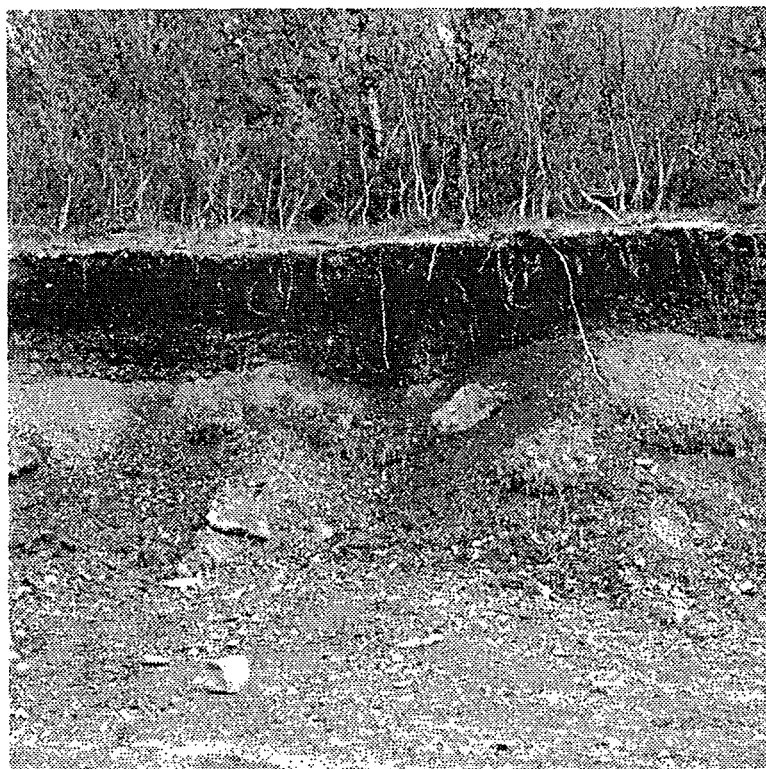
Fig. 10. Snitt i masseforekomsten ved Trettengvorda.

Forekomsten er volumberegnet til over 15 000 m³.

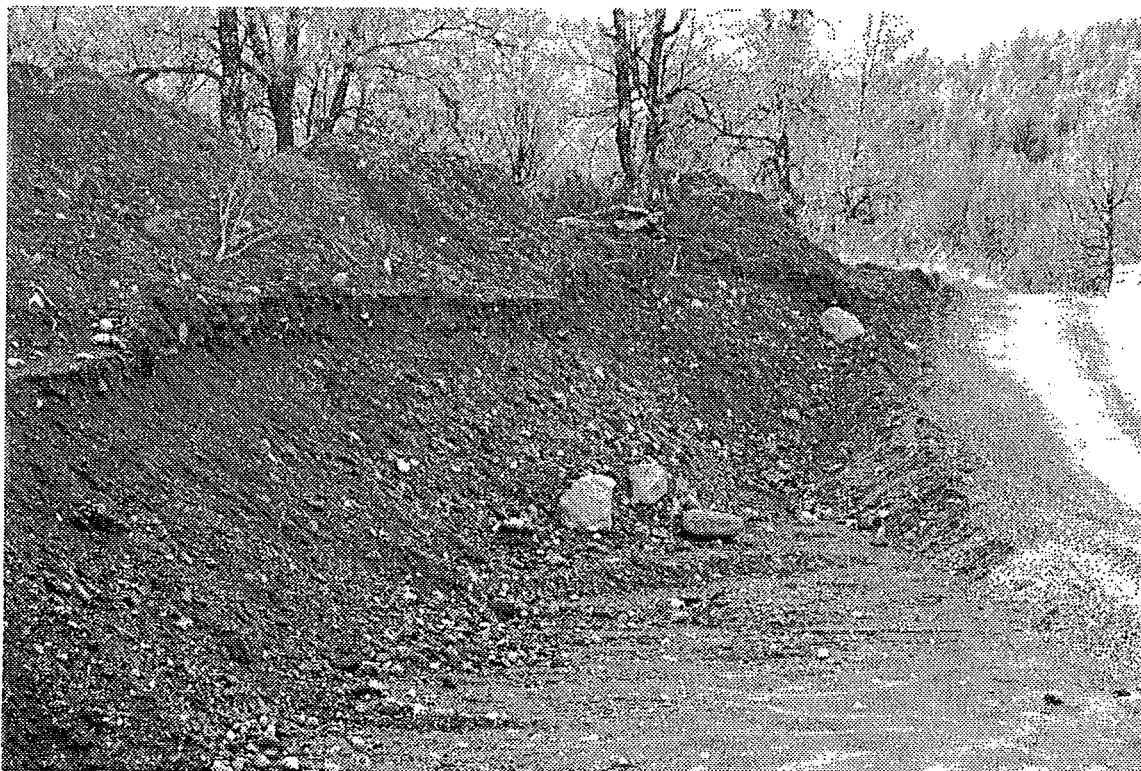
Fig. 12. Snitt i grusmassene sør for Butjørna. Forekomsten anbefales som stamgrustak for veivedlikeholdsområdet.

Det foreslås at forekomsten gis status som stamgrustak. Det forutsettes at uttaksområdet avgrenses i felt, og at en drifts- og rehabiliteringsplan utarbeides for forekomsten.

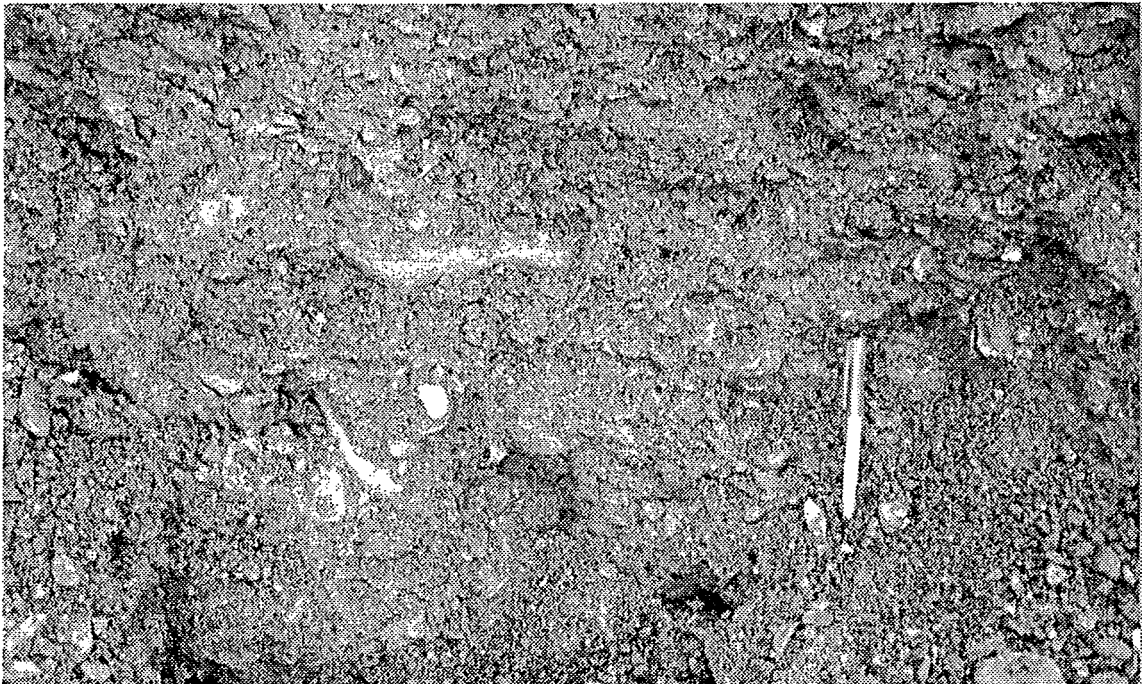
Fig 13. Snitt i grusmassene i forekomst nr 26 ved Ryan. Som det fremgår av bildet er massene grove og velegnet for knusing.

Med dette som bakgrunn foreslås det at forekomst nr 26 gis status som stamgrustak for vestre del av vedlikeholdsområdet. Det forutsettes at utdriften skjer etter en god drifts- og rehabiliteringsplan.

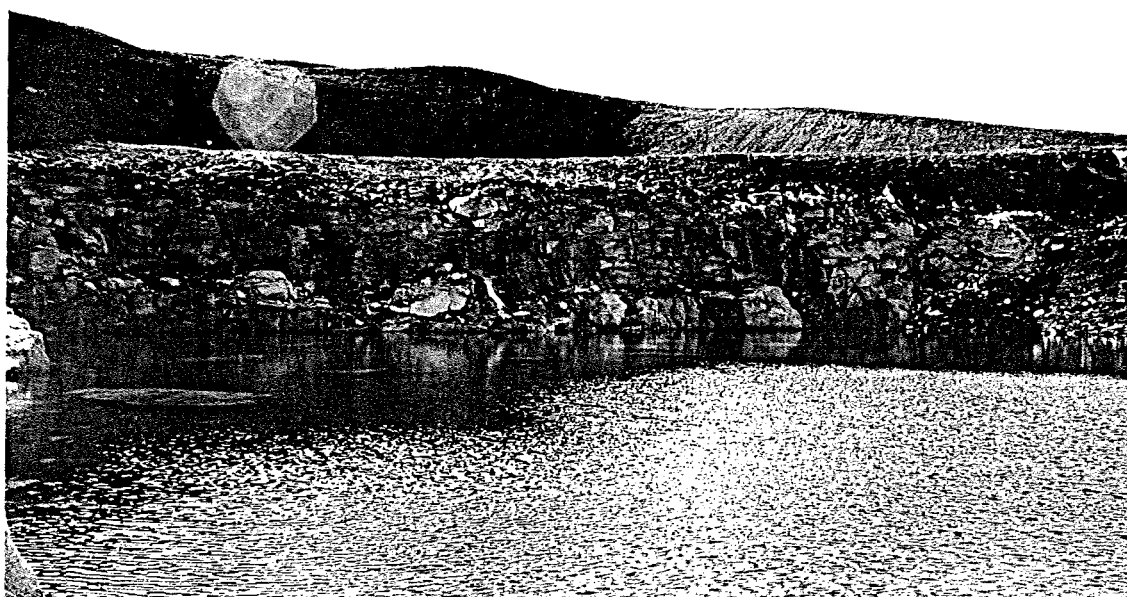
Fig. 15. Vannfylt steinbrudd ved Falningsjøen. Ved å drenere taket kan driften gjenopptas med tanke på produksjon av slitelagsgrus.

Forekomsten er et vannfylt steinbrudd i Trondhemitt. Ved å drenere bruddet er det mulig å gjenoppta driften og knuse materiale til slitelagsgrus. Trondhemitten egner seg godt for knusing og vil gi en utmerket slitelagsmasse ved knusing til 0-24 mm. Trondhemitten gir et svært lyst dekke som kan være negativt i et naturområde.
