Rapport nr. 2/99

Gjesåssjøen–vannvegetasjon og tilgroing

FYLKESMANNEN I HEDMARK

Tittel: Gjesåssjøen - vannvegetasjon og tilgroing	Rapport nr.: 2/99
	Dato: 05.02.99

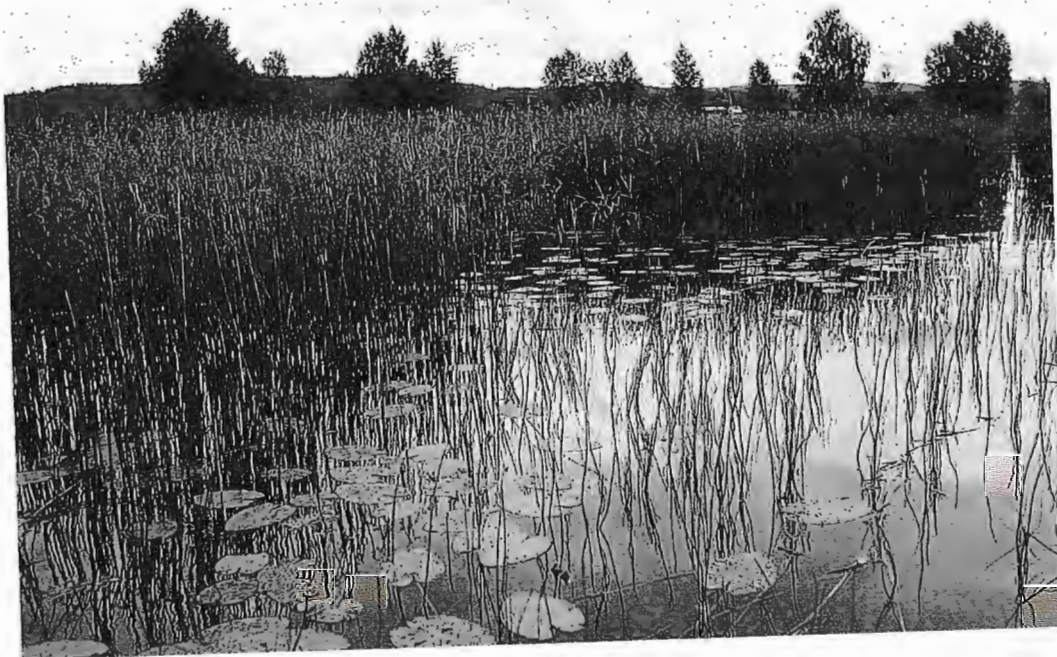
Figur 3. Sjøsvaks (*Schoenoplectus lacustris*) utgjør hovedtyngden av “sivgarden” langs stredene i Gjesåssjøen. Gul nøkkerose forekommer i ytre deler av sivbeltene. Bildet er tatt nær utløpet av Søndre Hasla. Foto: Samfoto

Innsjøen er omkranset av storvokste sumpplanter som sjøsvaks, takrør og elvesnelle. Disse plantene utgjør de sk. helofyttbeltene (“sivgarden”) i Gjesåssjøen og forekommer til dels i store mengder. Sjøsvakset er klart den mest dominerende arten sjøen sett under ett, men takrøret dekker store områder f.eks. nær utløpet av Søndre Hasla og ved “Øya” utenfor. Elvesnelle vokser innsprengt i de øvrige helofyttene og blir mer vanlig inn mot land. Innenfor helofyttbeltet finnes fragmenter av starrbelter hvor kvass-starr, nordlandsstarr og flaskestarr er de viktigste artene. Starrbeltene går naturlig over i fukteng med vassrørkvein og mange urteplanter. Både starrbeltet og fuktengene er mange steder påvirket av kulturinngrep (jordbruk, graving i strandområdene).
