Overvåking av elver og bekker i Innlandet fylke 2021

Statsforvalteren i Innlandet
Rapport nr. 8 | 2022

På oppdrag for Statsforvalteren i Innlandet utførte Norconsult AS i 2021 overvåking på totalt 38 stasjoner i elver og bekker i Innlandet fylke. Formålet med undersøkelsen var å vurdere den økologiske tilstanden på lokalitetene på bakgrunn av analyser av påvekstalger, bunndyr og heterotrof begroing.

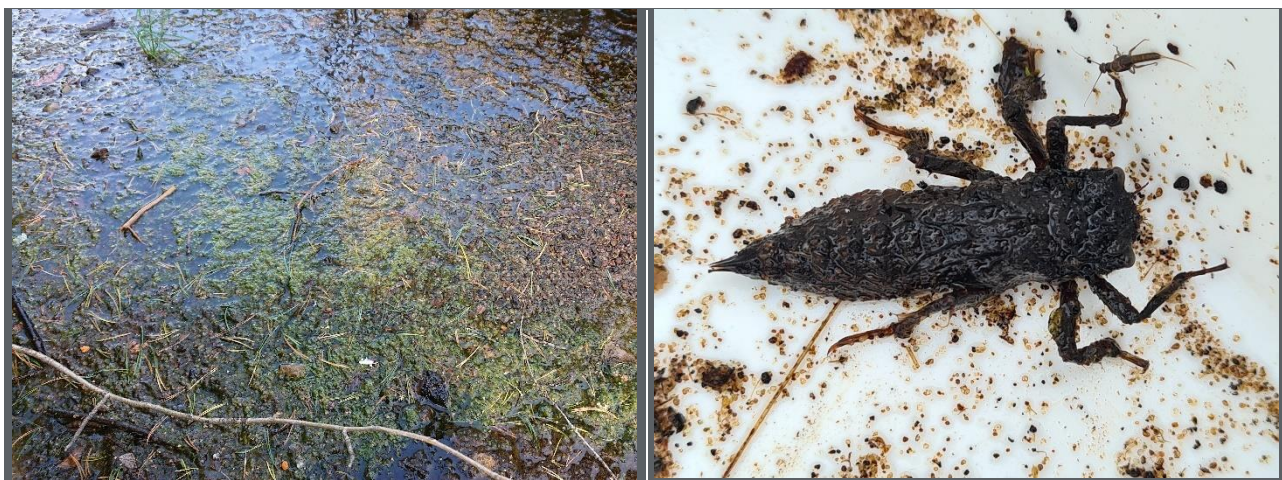
Figur 2-1. Til venstre: Klaser med påvekstalger i Stavåsbekken. Til høyre: En øyenstikker og en steinflue fra bunndyrprøven tatt i Kynna.

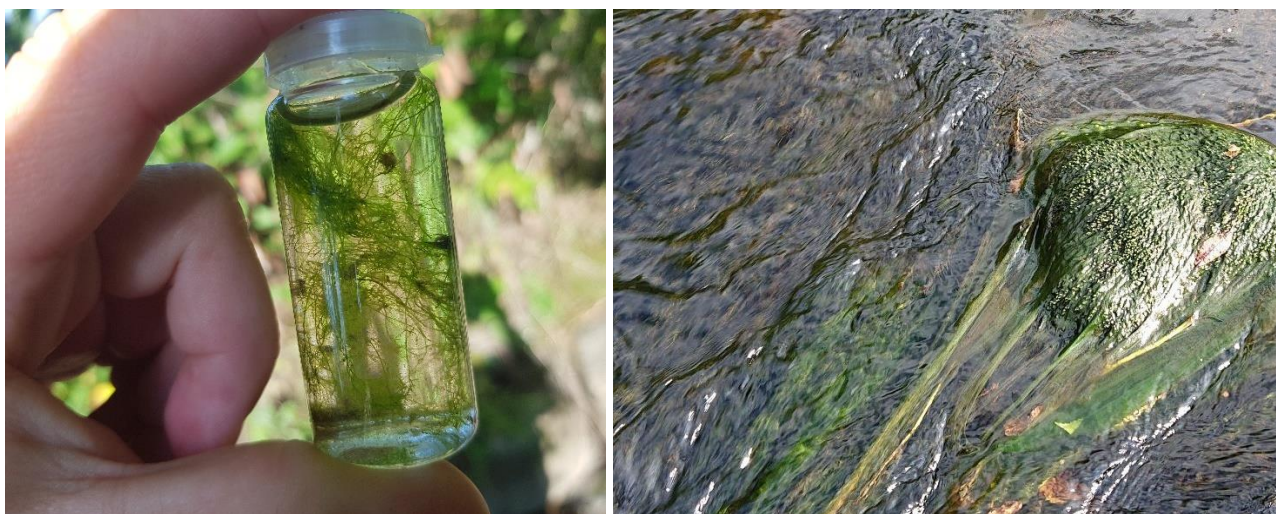
Figur 2-2. Til venstre: Et prøveglass med påvekstalger. Til høyre: Trådformete påvekstalger i Børjåa

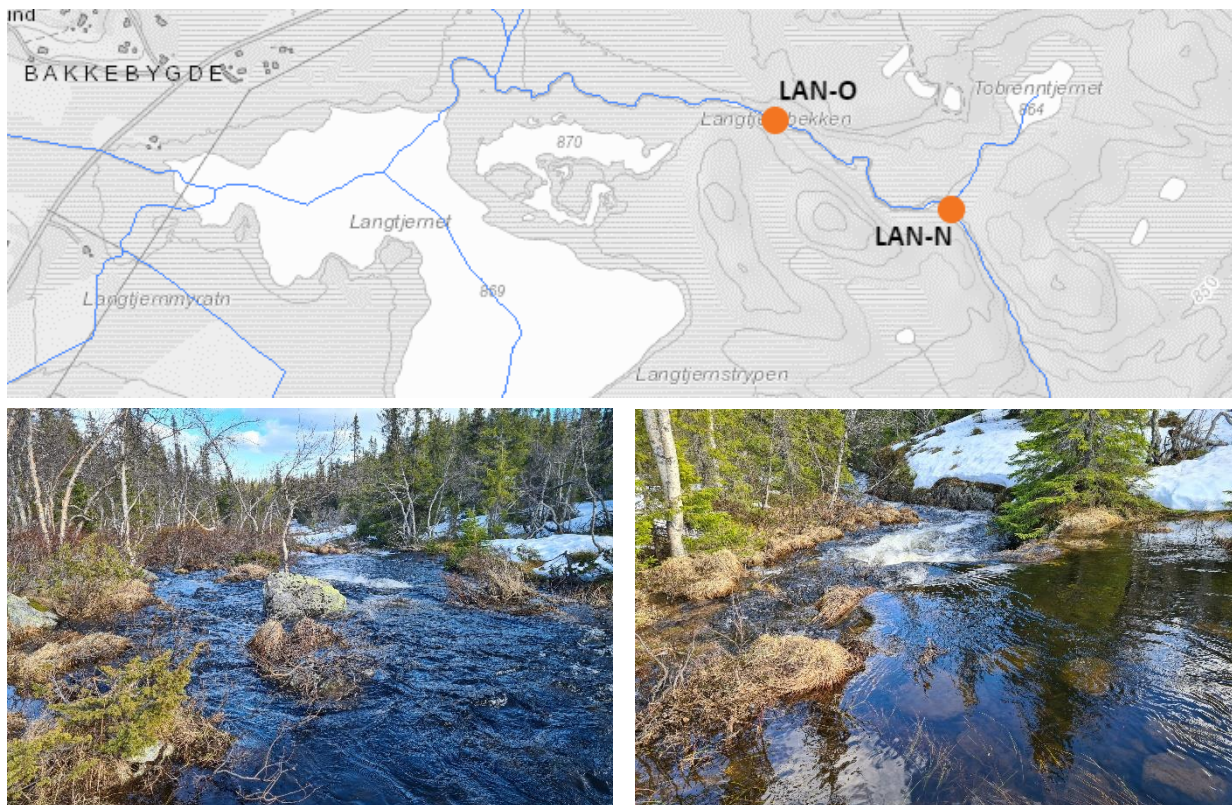
Figur 3-3. Kart og bilder av stasjoner i Langtjernbekken. T. v. LAN-O, t. h. LAN-N

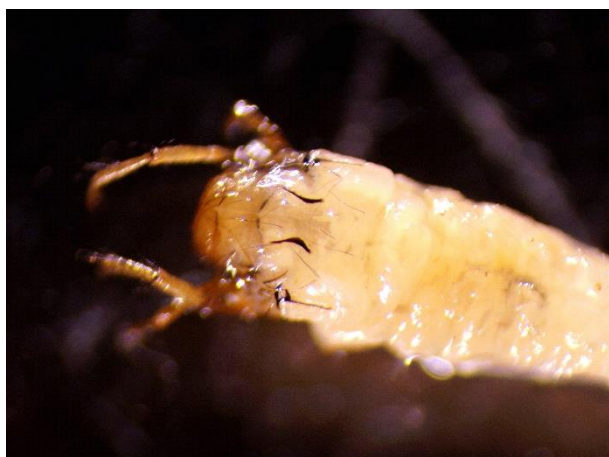
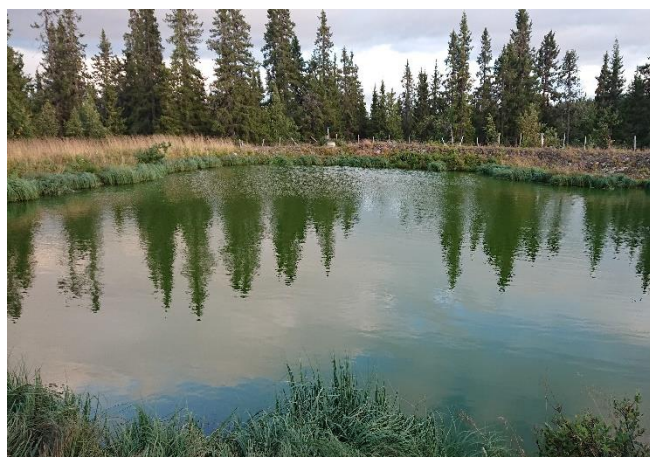
Figur 3-4. T. v. Vårfluen *Ceraclea annulicornis* med karakteristisk buede striper på ryggen. T.h. basseng ved renseanlegg nær Langtjernbekken.

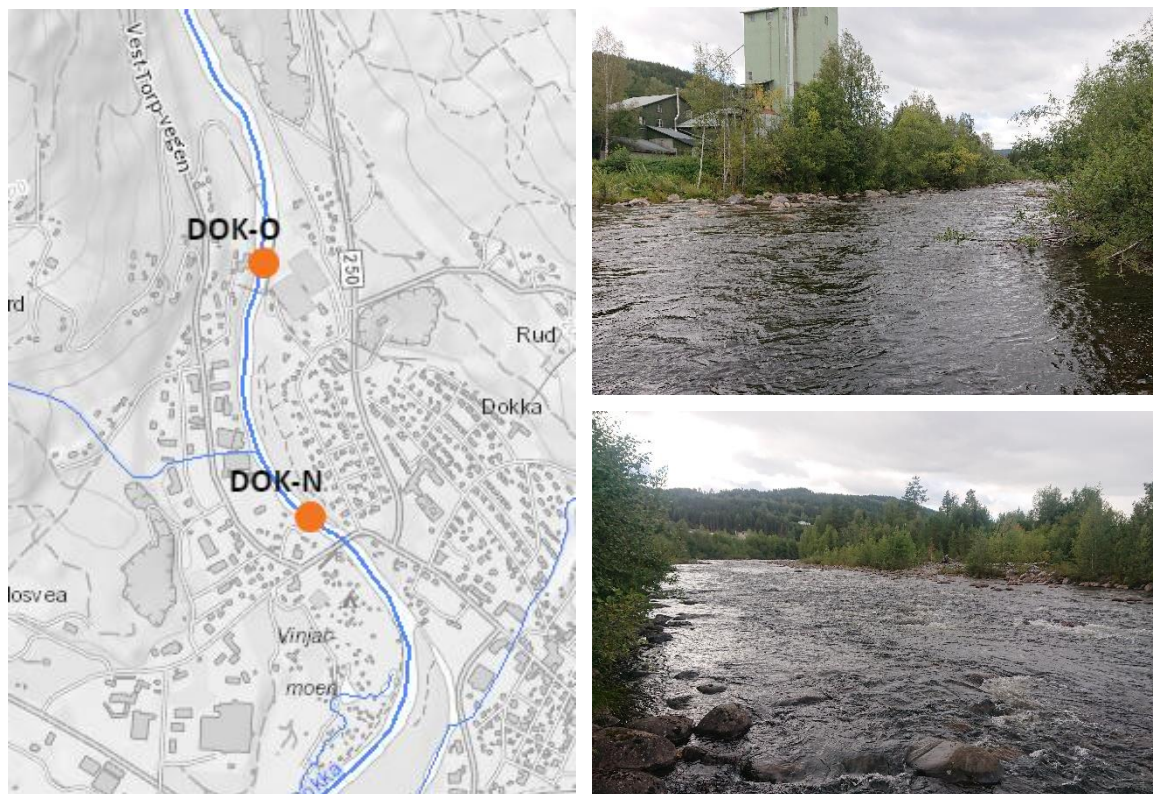
Figur 3-5. Kart og bilde av stasjonene i Dokka. Øverst t. h. DOK-O, nederst t.h. DOK-N.

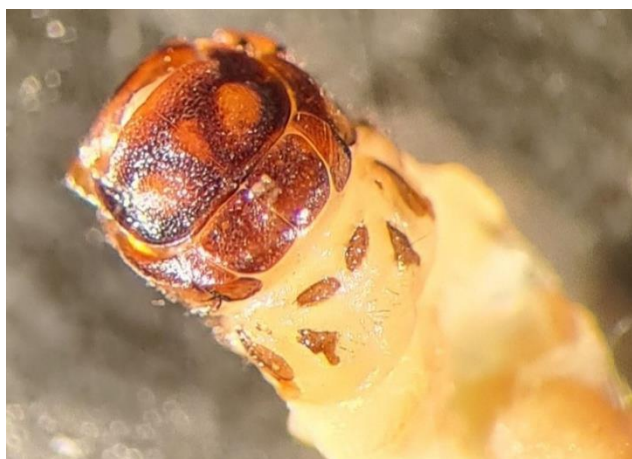
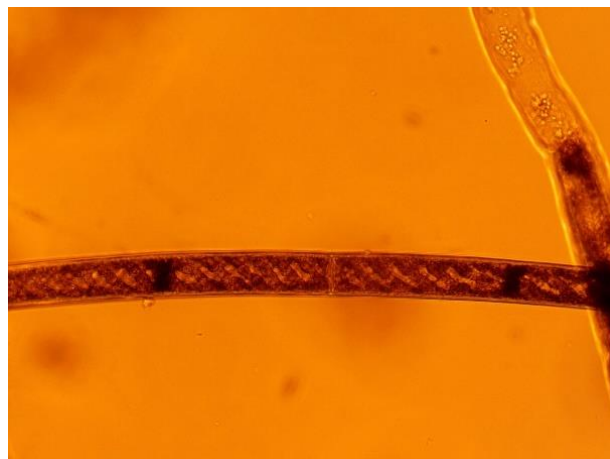
Figur 6-9. Vårfluer i familien Goeridae regnes som forurensingssensitive, her representert ved arten *Silo pallipes*. Denne familien av vårfluer var relativt vanlig i vannområde Mjøsa, men ble i vannområde Glomma kun funnet i Stavåsbekken (STA). Påvekstalgen *Spirogyra* er svært vanlig, særlig i noe næringsfattige lokaliteter. I vannområde Glomma ble den funnet på stasjonene GLÅ, JØM-O, KYN, TAN og KYN.
