Handlingsplan for kalksjøer
Inventering av kalksjøer i Asker, Bærum, Oslo, Nedre Eiker og Øvre
Eiker, Akershus, Oslo og Buskerud fylker. 2. utgave.

<p>Referanse: Langangen, A. 2013. Handlingsplan for kalksjøer – Inventering av kalksjøer i Asker, Bærum, Oslo, Nedre Eiker og Øvre Eiker, Akershus, Oslo og Buskerud fylker. 2. utgave. Fylkesmannen i Oppland, miljøvernavdelingen, Rapp. nr. 02/11, 53s.</p>

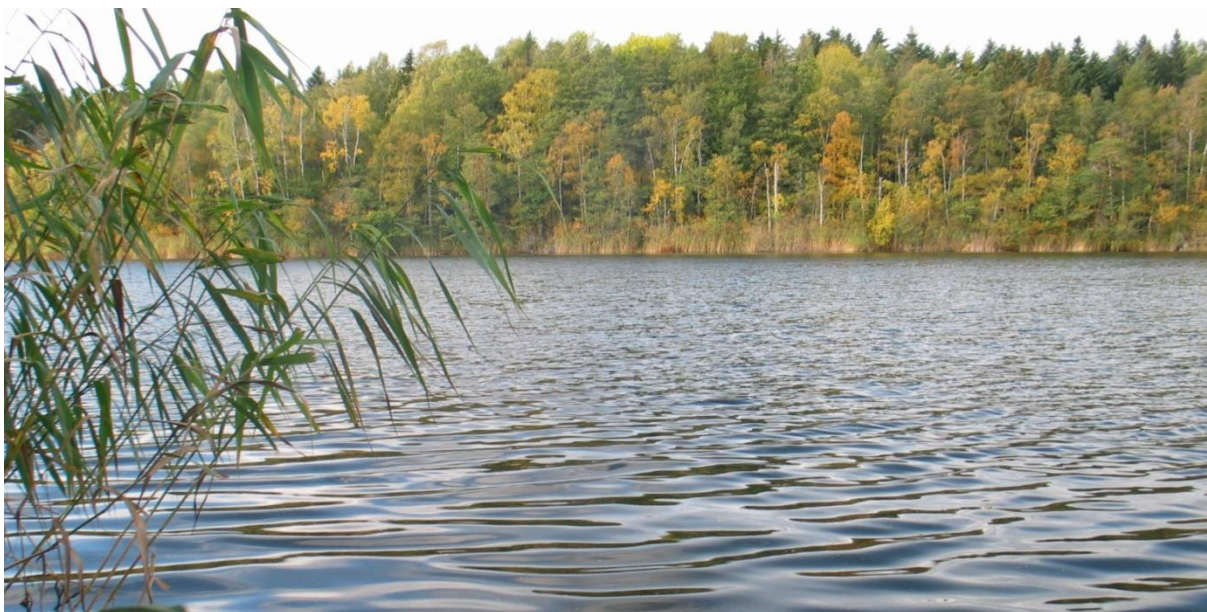
Nesøytjernet (figur 2) ligger på ordovicisk kalksandstein og har et lite nedslagsfelt på den samme kalksteinen. Det høye kalkinnholdet gjør at tjernet er en kalksjø (E07). Nesøytjernet har med tiden blitt tydelig mer eutroft. Da jeg besøkte tjernet 1968 fant jeg piggkrans (*Chara aculeolata*) i østenden av tjernet, det samme stedet i 2009, men nå var det mindre med kransalgen her. Derimot var det mye av kransalgen i det nordre bassenget. Her var det en meget stor bestand av piggkrans (*Chara aculeolata*) som fyller hele den sørvestre viken ut mot øya i øst.

Figur 2. Nesøytjernet, østre del. Foto 27.9.2009

Tjernet er mer eller mindre omgitt av løvskog, og virker noe sumpaktig på mange steder. Planter som vokser her er dronningstarr (*Carex pseudocyperus*), takrør (*Phragmites australis*) som mange steder danner belter, gulldusk (*Lysimachia thyrsiflora*), myrkongle, (*Calla palustris*), sjøsivaks og bred dunkjevle (*Typha latifolia*). Omtrent midt på sørsiden er det et lite område med bart kalkfjell i vannet. Her ligger det eksemplarer av *Chara aculeolata* på den svarte jordbunnen (dybunn). Flere kast på noe dypere vann ga imidlertid ikke noen resultater.

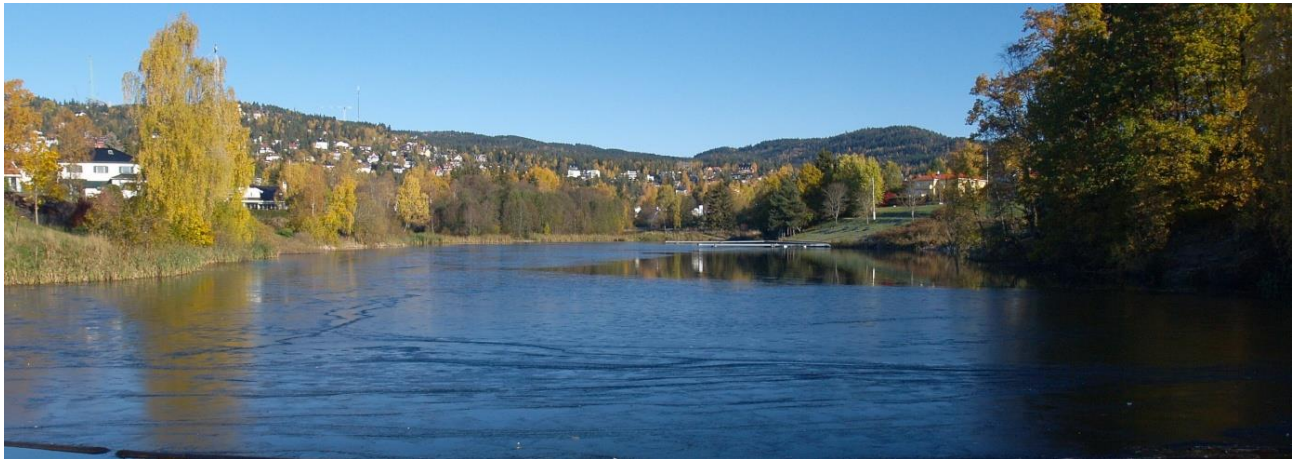
Holmendammen (figur 4) ligger på kalk- og skiferbergarter. Nedslagsfeltet omfatter nære kalkområder men også ”sure” bergarter nordover. Likevel er kalkinnholdet i dammen så høyt at dette blir en kalksjø (E07).

Figur 4. Holmendammen. Foto 14.10.2009

Holmendammen er omgitt av sammenhengende belter av bred dunkjevle (*Typha latifolia*). Bunnen er helt dekket med vasspest (*Elodea canadensis*). Ellers er det spredte sennegras (*Carex vesicaria*), fredløs (*Lysimachia vulgaris*) og gul sverdlilje (*Iris pseudacorus*).

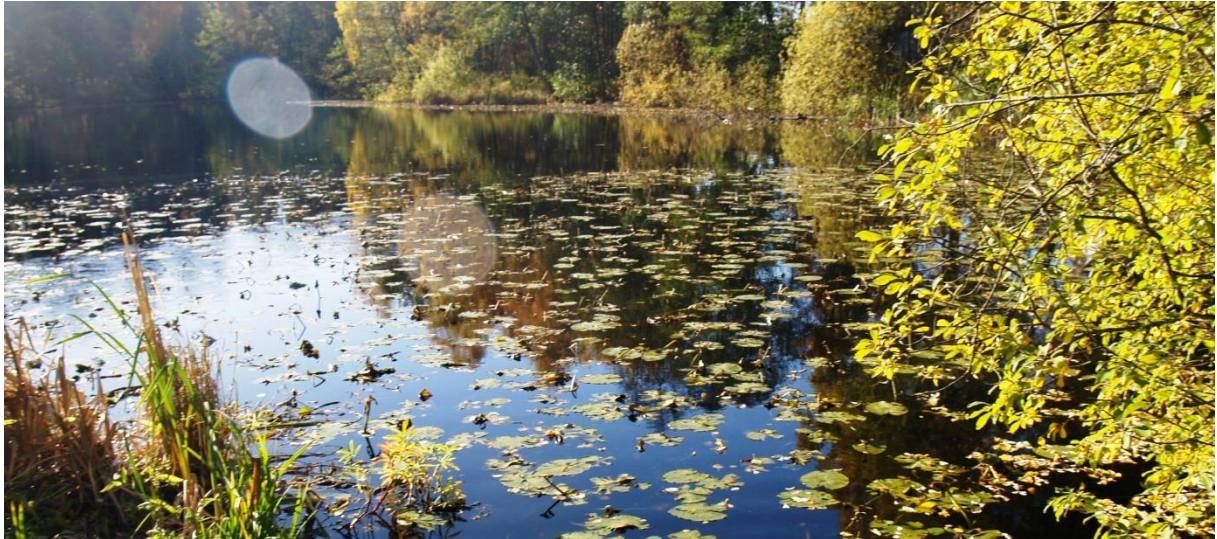
Tjersrudtjernet (figur 6) ligger på berggrunn av kalkfjell. Nedslagsfeltet er lite og ligger i et bebygget område. Med avrenning fra disse områdene er sannsynligvis Tjersrudtjernet et meget eutroft tjern. Skogen går helt ned til vannkanten og deler av breddene er sumpaktig. Langs breddene vokser det diverse vannplanter i belter, sjøsivaks (*Schoenoplectus lacustris*), brei dunkjevle (*Typha latifolia*) og utenfor disse et bredt, åpent belte med hvite vannliljer (*Nymphaea alba*). Ellers også kolonier med store, kraftige myrhatt (*Comarum palustre*) og myrkongle (*Calla palustris*). Helt innerst er det mye skogsivaks (*Scirpus sylvaticus*). Det er også mye andemat (*Lemna minor*) som flyter i vannflaten.

Figur 6. Tjersrudtjernet. Foto 14.10.2009

I nordenden er det tykk sort gytjebunn med kraftig vekst av grønne trådalger (*Cladophora*). Tjersrudtjernet har høyt kalkinnhold og hadde i sin tid kransalgearter som piggkrans (*Chara aculeolata*) og skjørkrans (*C. virgata*) (Langangen 2007).

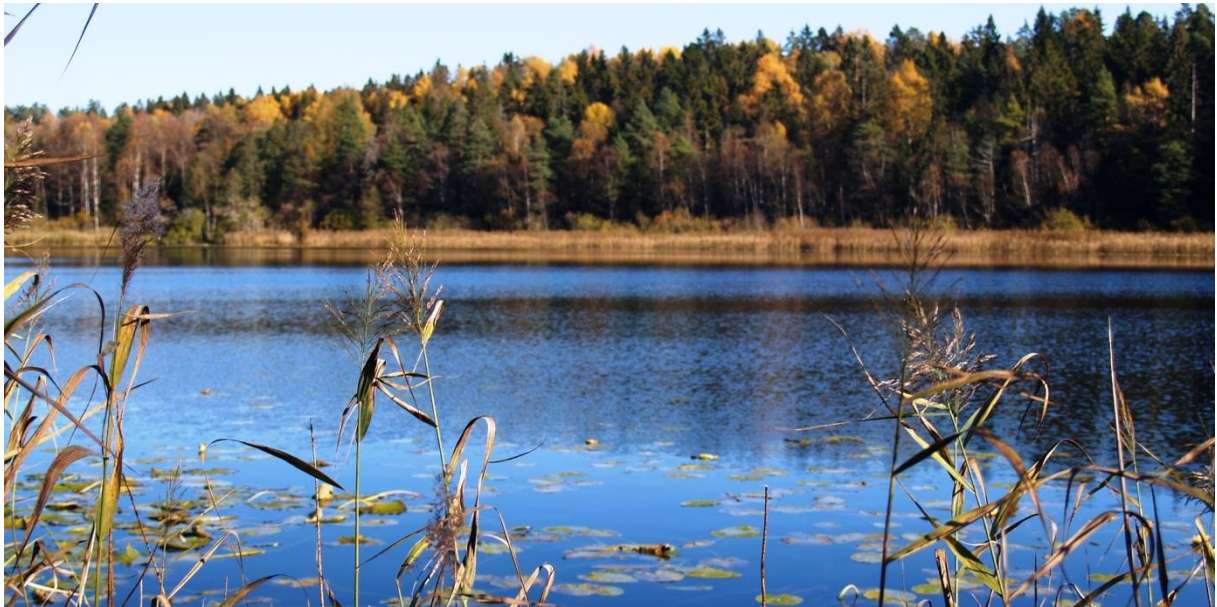
Dælivannet (figur 7) ligger på sandstein og det har et stort nedslagsfelt som strekker seg nordover inn i sandsteinlag, rombeporfyr i basalt områder. Det høye kalkinnholdet gjør vannet til en kalksjø (E07). Kalkmengden kan forklares ved de kvartære avleiringene rundt lokaliteten, hav og fjordavsetninger og marine strandavsetninger. Ellers ligger vannet i et større landbruksområde, og det er grunn til å tro at det er stor avrenning av næringsalter til vannet.

Figur 7. Dælivannet. Foto 14.10.2009

Dælivannet er et svært eutroft vann. Vannmassene er uklare, brune og flere steder er det antydning til grønnfarge som kan skyldes blågrønnalger. Meget tette bestander av takrør (*Phragmites australis*) rundt hele tjernet med et belte av vannliljer (*Nymphaea alba*) utenfor. Ellers var det også spredte sjøsivaks (*Schoenoplectus lacustris*) og vanlig tjønnaks (*Potamogeton natans*).

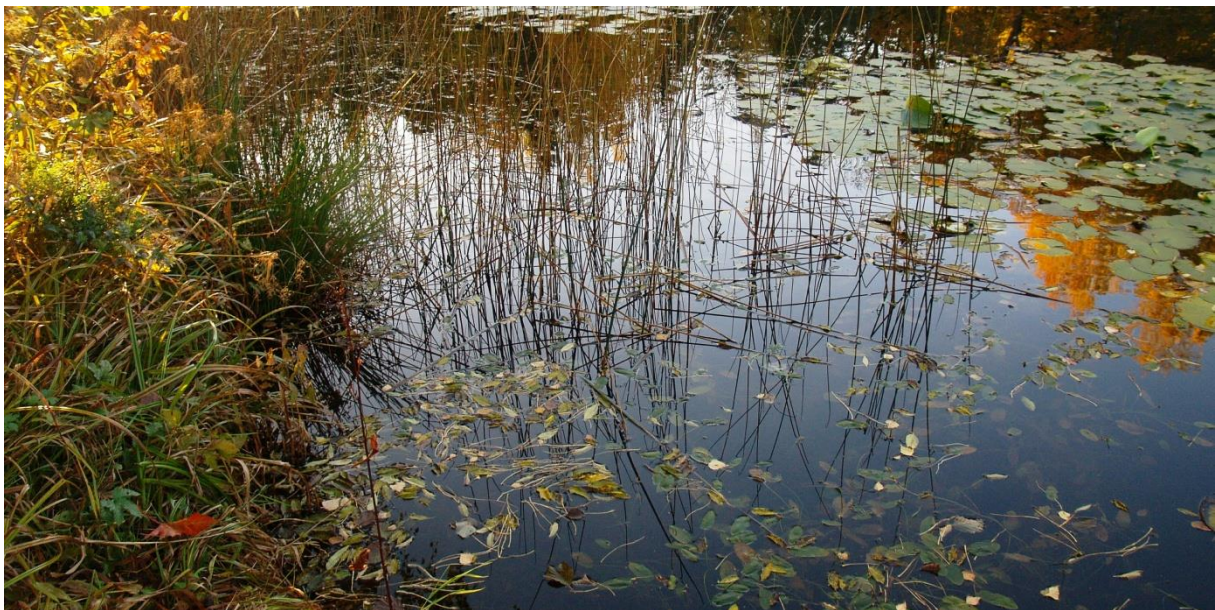
Spiradammen (figur 10) ligger på kalkfjell og nedslagsfeltet er knyttet til dette. Det er økende inngrep i nærområdene til dammen, veibygging og husbygging. Tjernet er næringsrikt (*Potamogeton*-sjø) og har svakt brunt vann.

Figur 10. Spiradammen. Foto 14.10 2009

Spiradammen er et langstrakt, eutroft vann som er omgitt av løvskog. Innerst ved land er det en del gul sverdlilje (*Iris pseudacorus*). Belter med hvite vannliljer (*Nymphaea alba*) og mellom dem mye vanlig tjønnaks (*Potamogeton natans*). Langs østsiden er det sjøsvaks (*Schoenoplectus lacustris*). Flere steder er det tette bestander med gulldusk (*Lysimachia thyrsiflora*) og vassgro (*Alisma plantago-aquatica*), også noe korsandemat (*Lemna trisulca*) vokste spredt. Langs sørsiden er det tette bestander med skjørkrans (*Chara virgata*) mellom sjøsvaks og vanlig

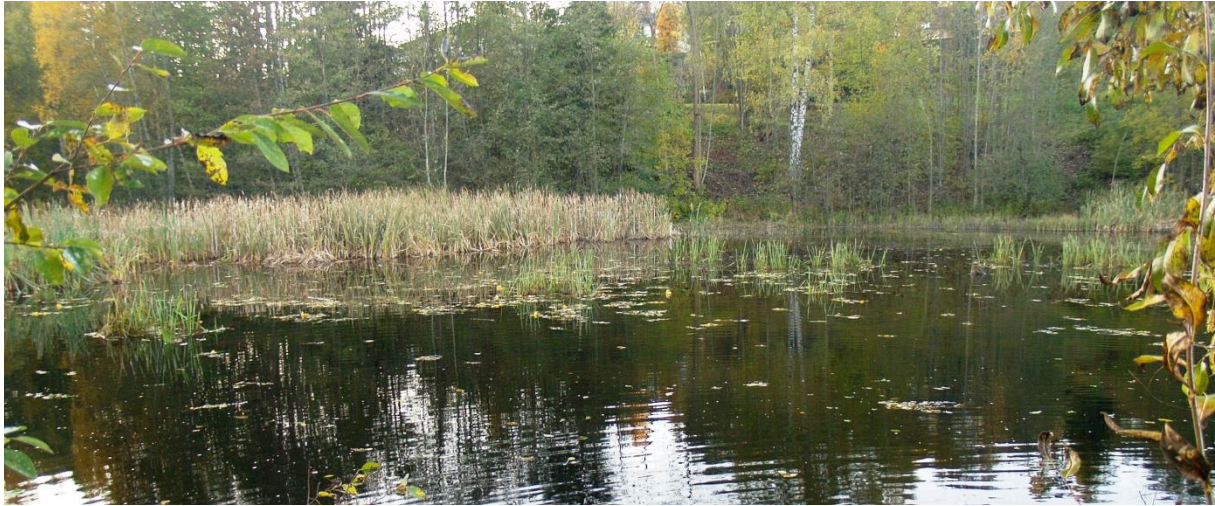
Blakstaddammen (figur 11) ligger på kalkstein og kalkrik sandstein. Nedslagsfeltet er lite og omfatter de samme bergartene. Tjernet ligger omgitt av relativt tett bebyggelse langs hele øst- og vestsiden. Kalkinnholdet i vannet gjør at dette er en kalksjø (E07).

Figur 11. Blakstaddammen. Foto 14.10.2009

Blakstaddammen er et eutroft vann. Det er belter av gule vannliljer (*Nuphar luteum*) og utenfor disse tette bestander med hornblad (*Ceratophyllum demersum*). Lenger sør i dammen er det brede belter med vanlig tjønnaks (*Potamogeton natans*). Innenfor vannliljene er det områder med bred dunkjevle (*Typha latifolia*), myrkongle (*Calla palustris*), elvesnelle (*Equisetum fluviatile*) og gulldusk (*Lysimachia thyrsoiflora*). Ute i vannet ble det også funnet småtjønnaks (*Potamogeton berchtoldii*) og busttjønnaks (*P. obtusifolius*). Bunnen er brun jord, uten vegetasjon og med råtten lukt.

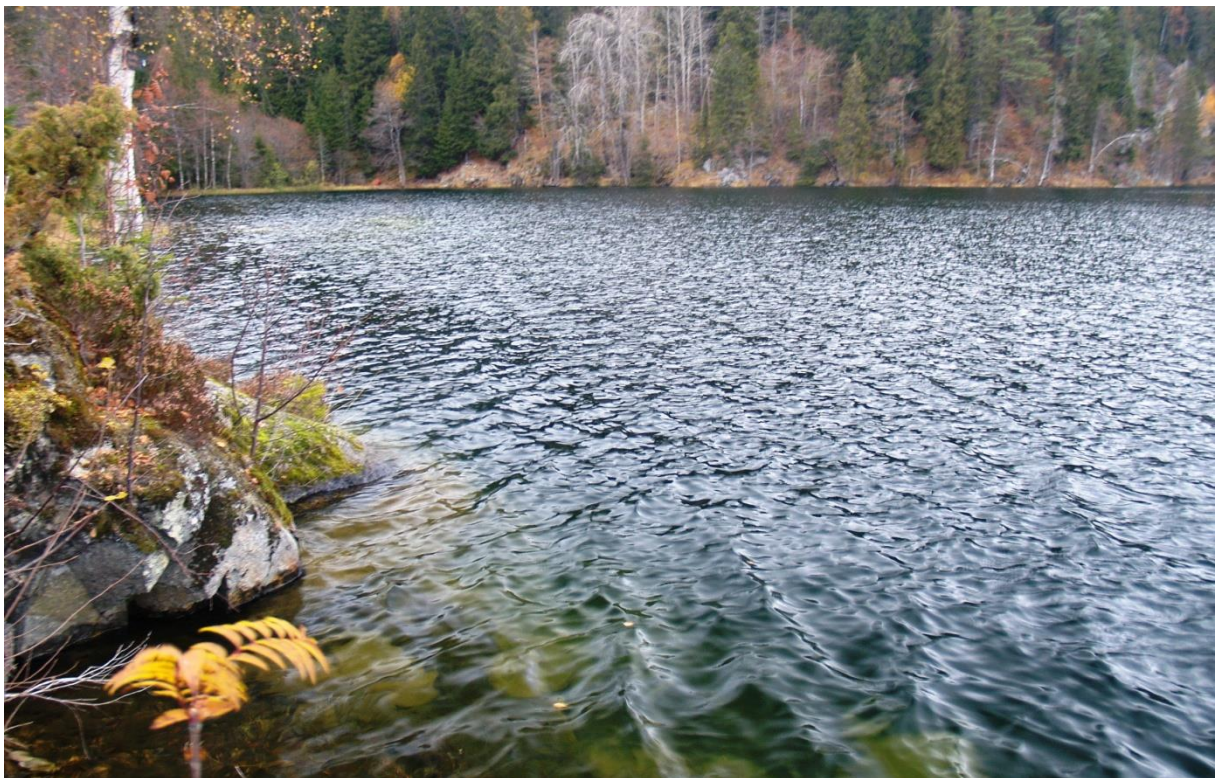
Blankvann (figur 12) ligger på kalkstein med innslag av sandstein. Nedslagsfeltet er relativt lite og ligger stort sett også på kalkområdene. Det høye kalkinnholdet gjør at Blankvann er en kalksjø (E07).

Figur 12. Blankvann. Foto 22.10.2009

Blankvann har vært en av de fine kransalgelokalitetene i Oslo, og har vært regnet som er kransalg sjø. Dette er ikke helt riktig ettersom det ikke er utviklet kalkmergel eller kalkgrytbunn. Med arter som stivkrans (*Chara strigosa*) og skjørkrans (*Chara virgata*) er sjøen mer en oligotrof kalksjø med kransalger. Det er lite vegetasjon langs breddene, bukkeblad (*Menyanthes trifoliata*), myrhatt (*Comarum palustre*), noe vannliljer og ute i vannet en del vanlig tusenblad (*Myriophyllum alterniflorum*). I viker er det bestander med flaskestarr (*Carex rostrata*). Kransalgene fant jeg lenger mot sør, først bare flekkvis, enkelte spredte forekomster, både *Chara strigosa* og *Chara virgata*. Ved brygge helt i sør fikk jeg mye *Chara strigosa* i dreggkastene. Her var det brun jordbunn og stein - sandbunn. *Chara strigosa* ble bare funnet sterile, opp til 14

Naturtype og vegetasjonstype: Blankvann er en kalk sjø (E07) og ut fra artsinnholdet kan den karakteriseres som en *Chara strigosa* –sjø. Den står nær den i handlingsplanen beskrevne humusrike kalksjøen (E0703), men har for lavt humusinnhold til å regnes som dette. Som vegetasjonstype kan den karakteriseres som P5b- bustkrans – piggkrans utforming.

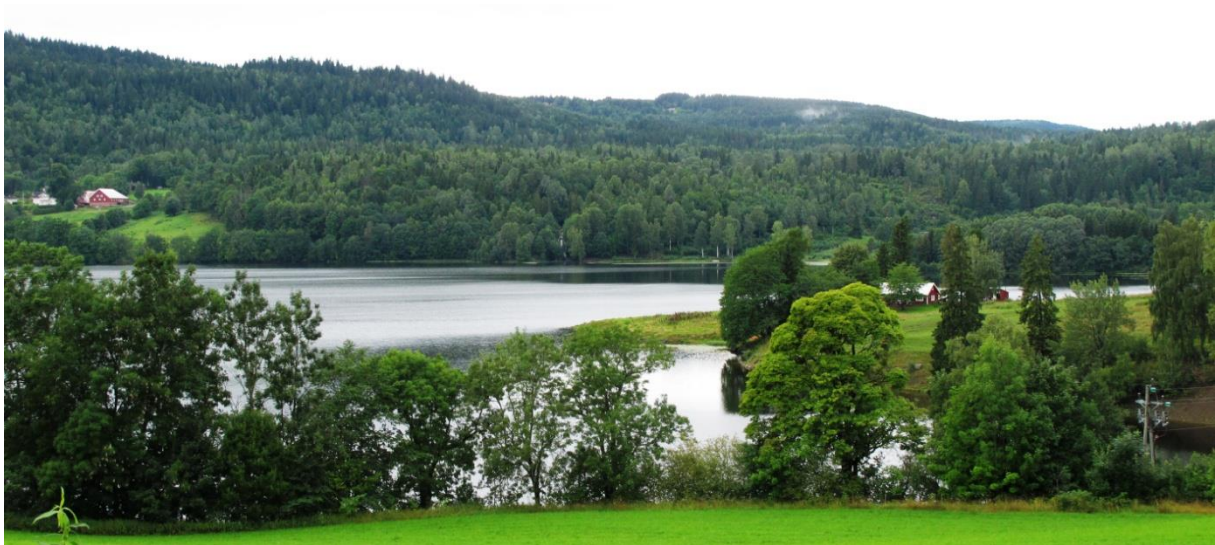
Semsvannet (figur 13) har kalkfjell langs hele sør og østsiden og rombeporfyr langs nordsiden. Nedslagsfeltet er stort og strekker seg langt inn i områder med "sure" bergarter. Rundt vannet er det mye jordbruk og det er sannsynligvis avrenning av næringsstoffer derfra. Semsvannet er en kalkrik sjø.

Figur 13. Semsvannet. Foto17.8.2010

Semsvannet er en stor, fin oligotrof sjø. Jeg gikk langs hele søndre del hvor det er kalkstein hele veien. Bunnen var derfor stort sett fjellgrunn, På enkelte steder, for eksempel i bukter var det litt vegetasjon av tusenblad (*Myriophyllum alterniflorum*) og vanlig tjønnaks (*Potamogeton natans*). Her fant jeg også *Nitella opaca* vel *flexilis* hvor individene lå på bunnen. I en beskyttet vik i sørvest var det god vekst av elvesnelle (*Equisetum fluviatile*), sjøsivaks (*Schoenoplectus lacustris*), gule (*Nuphar luteum*) og hvite vannliljer (*Nymphaea alba*) og spredte tjønnaks på bunnen. Langs stranden i østre del var det ganske brådypt og bare en smal stripe med tusenblad på den steinete bunnen. Det var ikke noen annen vegetasjon her. Skjørkrans (*Chara virgata*) er funnet her, sist i 1992, og er her trolig fortsatt. Mattglattkrans (*Nitella opaca*) ble samlet her i 1935 (Langangen 2007).

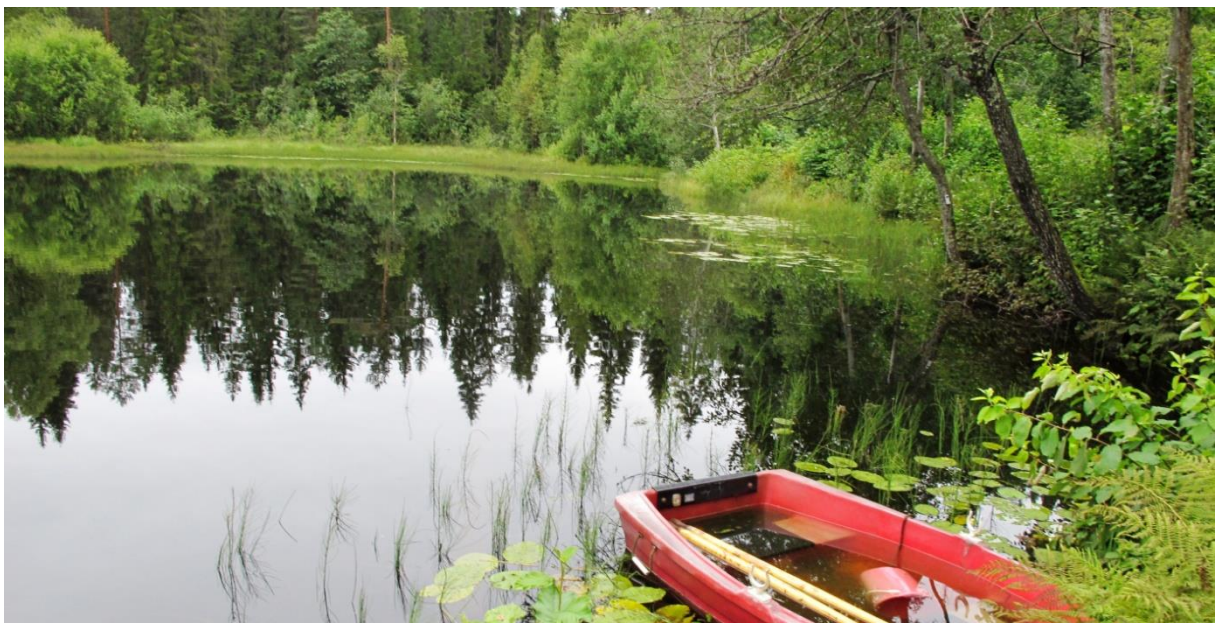
Tranevannet (figur 14) ligger på en berggrunn av basalt med litt kontakt med kalkfjell. Nedslagsfeltet er stort og strekker seg langt inn i området med rombeporfyr. Dette er nok årsaken til at det er relativt lite kalk inn i tjernet, som blir et middels kalkrikt tjern. Tjernet ligger i et skogsområde.

Figur 14. Tranevannet. Foto 17.8.2010

Tranevannet er et oligotroft skogstjern med mye vegetasjon. Ytterst i langs kantene er det mer eller mindre sammenhengende belter av gul vannlilje (*Nuphar luteum*) og i sørvestre del også vanlig tjønnaks (*Potamogeton natans*). Innefor dette er det mye gulldusk (*Lysimachia thyrsoiflora*), elvesnelle (*Equisteum fluviatile*) og flaskestarr (*Carex rostrata*). Bunnen er sandholdig jord. Skjørkrans (*Chara virgata*) ble samlet i tjernet i 1884 (Langangen 2007).

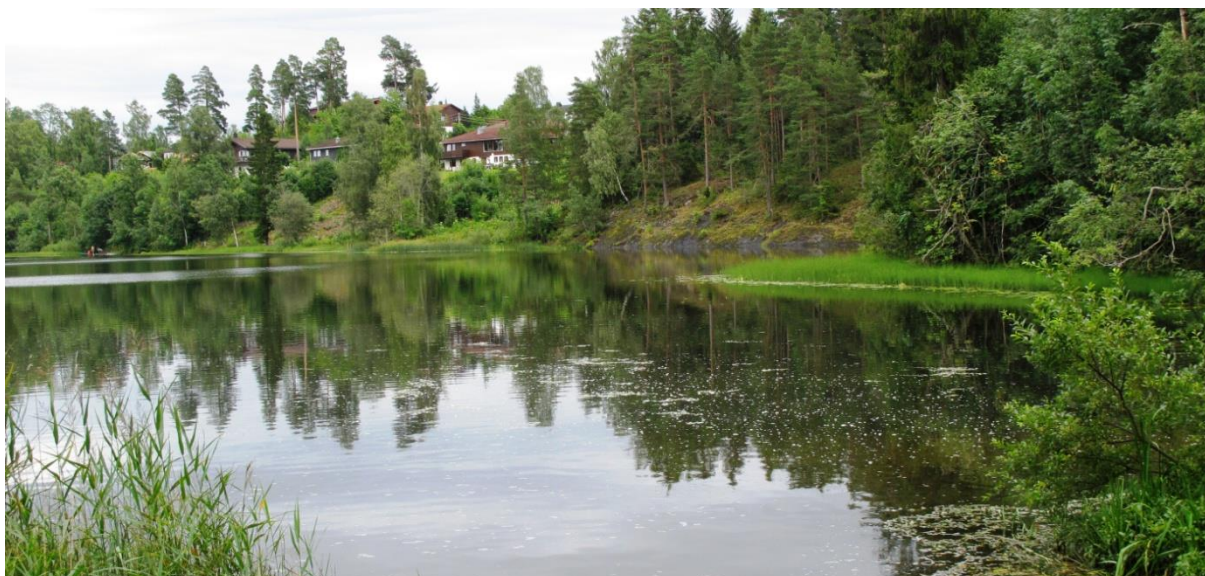
Hogstadvannet (figur 15) ligger på kalkstein og det har relativt lite nedslagsfelt. I nedslagsfeltet er det forskjellige aktiviteter, golfbane, gårdsbruk og bebyggelse ellers. Vannet er en kalksjø (E07). Nærings saltene har meget høye verdier og gjør at vannet kommer i tilstandsklasse meget dårlig. Vannfargen er noe brunlig. Vannmassene er uklare.

Figur 15. Hogstadvannet. Foto 17.8.2010

Eutroft vann, med godt utviklede sumpplanterbelter særlig takrør (*Phragmites australis*) med sverdlije (*Iris pseudacorus*), myrhatt (*Comarum palustre*), bukkeblad (*Menyanthes trifoliata*), elvesnelle (*Equisetum fluviatile*), gule- (*Nuphar luteum*) og hvite vannliljer (*Nymphaea alba*) utenfor. Utenfor dette er det tette bestander av blanktjønnaks (*Potamogeton lucens*). Langs sørøstsiden er det også mye sjøsvaks (*Schoenoplectus lacustris*) i belter. Ellers ble det funnet kjempepiggnopp (*Sparganium erectum*) og gulldusk (*Lysimachia thyrsoflora*). Ellers er også

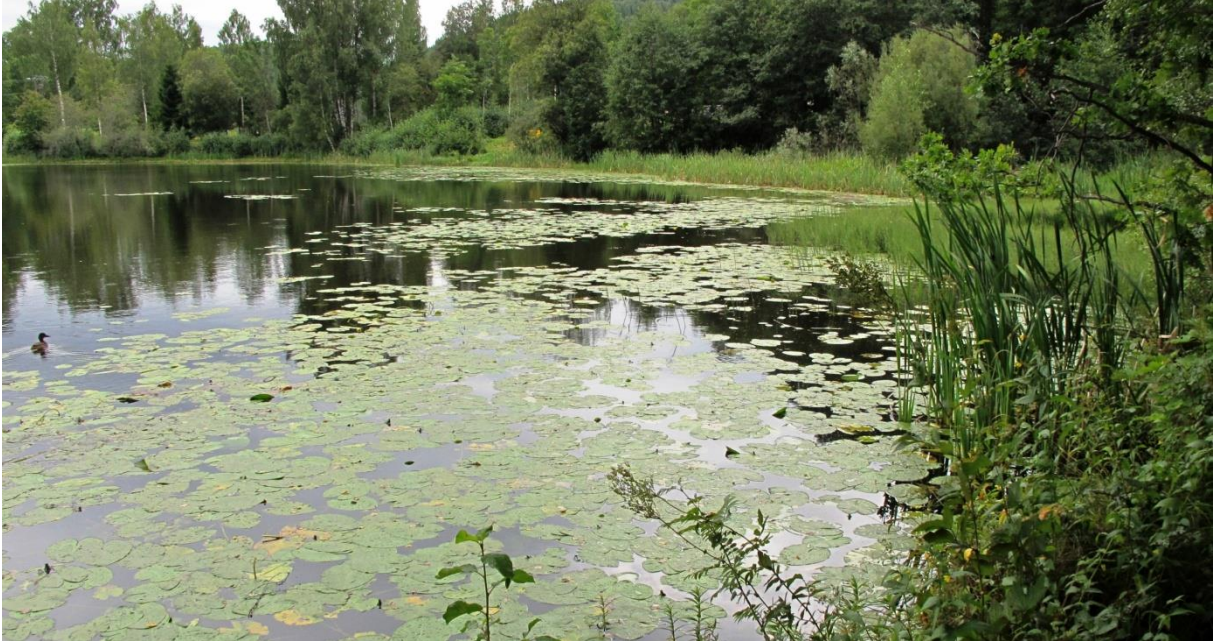
er det et belte med gule vannliljer (*Nuphar luteum*) og litt elvesnelle og så noen hvite vannliljer (*Nymphaea alba*). De gule vannliljene dominerer. Det er også vanlig tjønnaks (*Potamogeton*

Figur 16. Brensrudtjernet. Foto 17.8.2010

natans) spredt i vannflaten. I nord er det også små takrørskoger (*Phragmites australis*) og et stort område med kjempepiggnopp (*Sparganium erectum*). I nordøst er det et stort område med blanktjønnaks (*Potamogeton lucens*) utenfor beltet med gule vannliljer hvor det også er mye vanlig tusenblad (*Myriophyllum alterniflorum*) som det også er mye av på innsiden av vannliljene. Små mengder av vanlig kransalge (*Chara globularis*) ble funnet på grunt vann i nord.

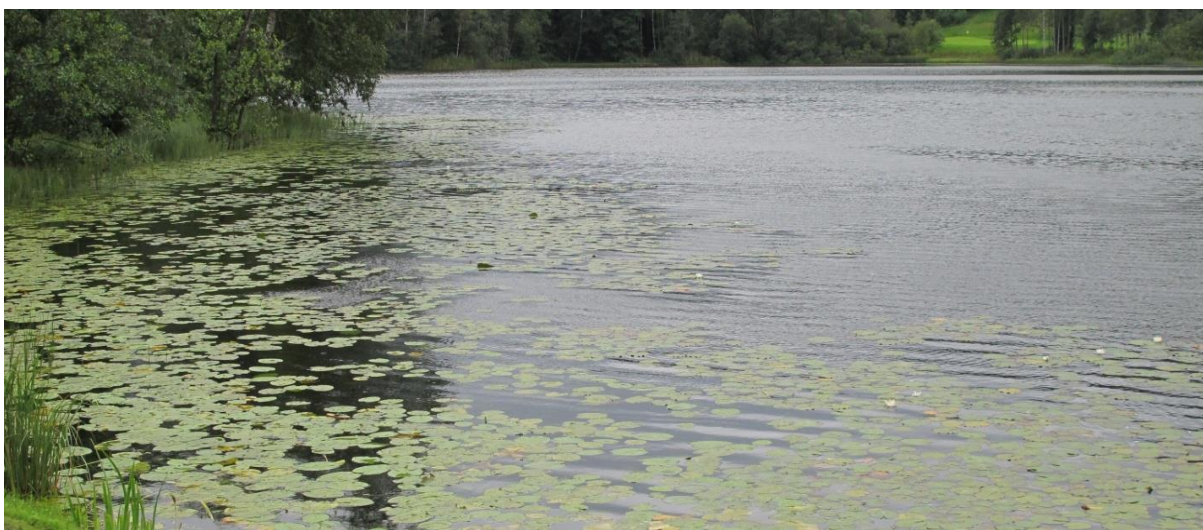
Finnsrudtjernet (figur 17) ligger på kalkstein og det har relativt lite nedslagsfelt. I nedslagsfeltet er det forskjellige aktiviteter som golfbane og bebyggelse. Vannet er en kalksjø (E07) og innholdet av næringssalter er høyt. Fargetallet gjør at dette vannet ikke er humøst.

Figur 17. Finnsrudtjernet. Foto 17.8.2010

Finnsrudtjernet er et eutroft vann som de to foregående. Gule (*Nuphar luteum*) og hvite vannliljer (*Nymphaea alba*) danner tette bestander på beskyttede steder. Sumpplanter som bukkeblad (*Menyanthes trifoliata*), brei dunkjevle (*Typha latifolia*), takrør (*Phragmites australis*), sjøsivaks (*Schoenoplectus lacustris*) og flaskestarr (*Carex rostrata*). Langs nordvestsiden er det enkelte områder med stor dominans av blanktjønnaks (*Potamogeton lucens*).

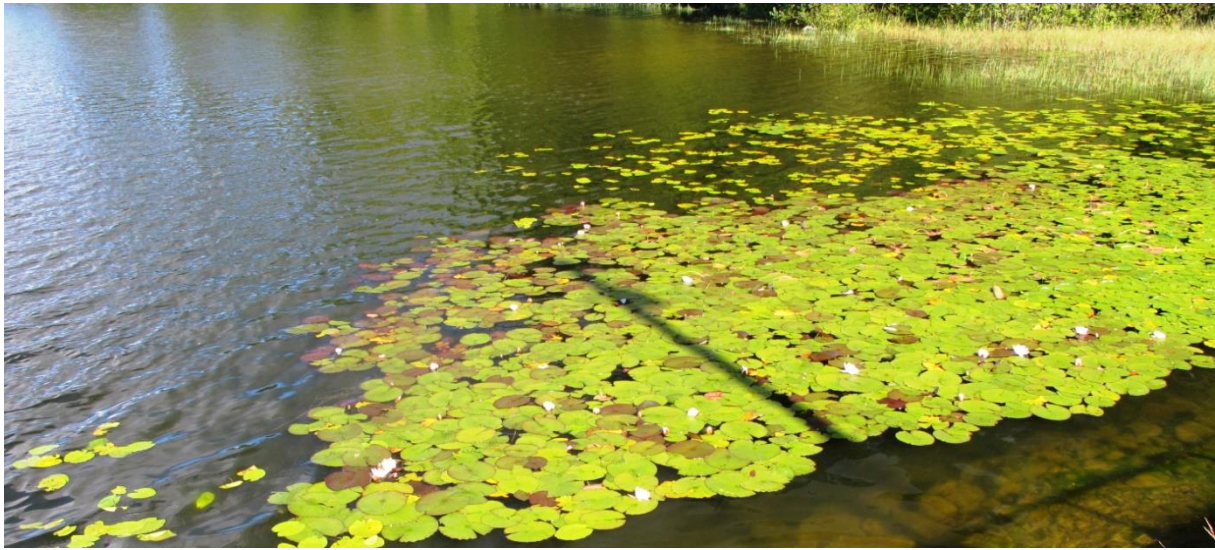
Nordvannet (figur 18) har kalkstein i den nordlige delen men ellers ligger den i et granittområde. Til tross for dette er kalkinnholdet i Nordvannet så høyt at det blir en kalksjø (E07). Nedslagsfeltet er stort og omfatter store kultiverte områder. De kjemiske målingene viser at vannet er relativt næringsrikt (mesotroft). Fargetallet er relativt lavt men vannfargen er likevel brun

Figur 18. Nordvannet, fra sør ved veibrua. Foto 30.8.2010

Nordvannet er en mesotrof sjø. Litt spredt flaskestarr (*Carex rostrata*) og takrør (*Phragmites australis*). Andre sumpplanter er elvesnelle (*Equisetum fluviatile*) og bukkeblad (*Menyanthes trifoliata*). Ved veibrua i sør er det rosa vannliljer (*Nymphaea alba*) (se figur 16). Ute i vannet er det hjertetjønna og vanlig tusenblad. Det er et grønt overtrekk på bunnen. På bunnen er det også spredte kolonier med hjertetjønna (*Potamogeton perfoliatus*) og nøkketjønna (*P. praelongus*). På vestsiden er det et område med skjørkrans (*Chara virgata*) sammen med hjertetjønna og vanlig tusenblad (*Myriophyllum alterniflorum*).

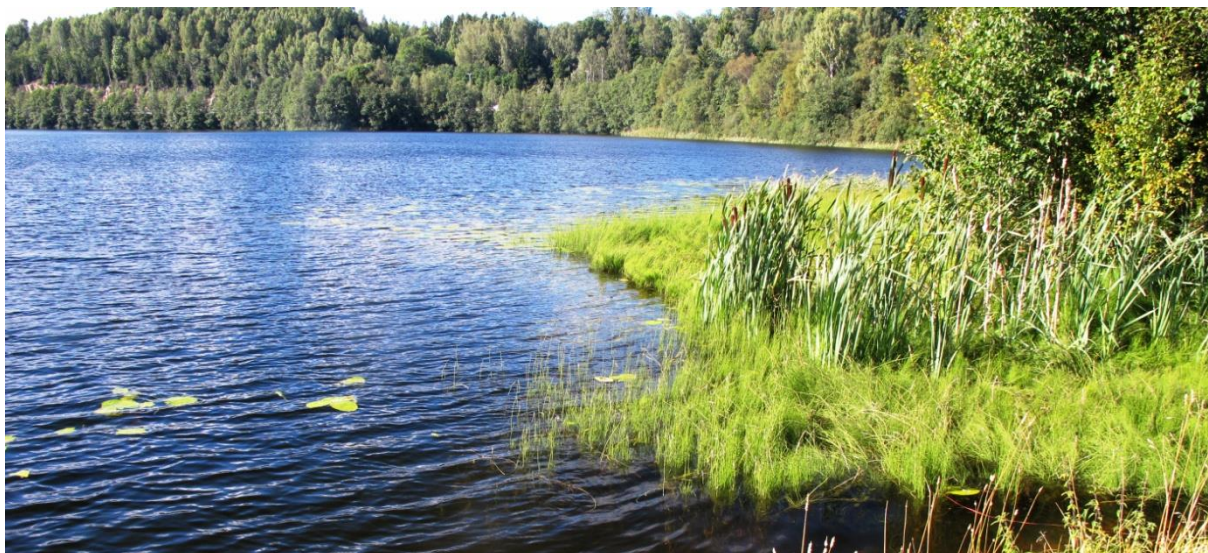
Padderudvannet (figur 19) ligger på kalkhold skifer og har et relativt stort nedslagsfelt som går nord- og nordøstover inn i kalkområder. Det gjør at vannet er en kalksjø (E07), med en meget høy verdi av kalk. Verdien av næringsalter er høye og gir tilstandsklasse *dårlig*. Den høye ledningsevnen kan ha sammenheng med salting på motorveien (Langangen 1993). Vannmassene er grønnbrunlige

Figur 19. Padderudvannet. Fra øst. Foto 30.8.2010

Eutroft tjern omgitt av løvskog helt ned til vannkanten. Mye elvesnelle (*Equisetum fluviatile*), sjøsivaks (*Schoenoplectus lacustris*) og takrør (*Phragmites australis*) som danner belter. Litt gule vannliljer (*Nuphar luteum*) og vanlig tjønnaks (*Potamogeton natans*). Andre steder er det mye elvesnelle og litt brei dunkjevle (*Typha latifolia*). På bunnen er det tette bestander av blanktjønnaks (*Potamogeton lucens*). Noen steder mindre bestander med skjørkrans (*Chara virgata*). Padderudvannet har lange hatt forhøyet saltinnhold, sannsynligvis på grunn av saltingen av E18 som passerer langs nordsiden av tjernet. Det er funnet fire arter av kransalger i tjernet, *Chara aspera*, *Chara strigosa* og *Chara globularis* (Langangen 1993) og *Chara virgata* (se over).

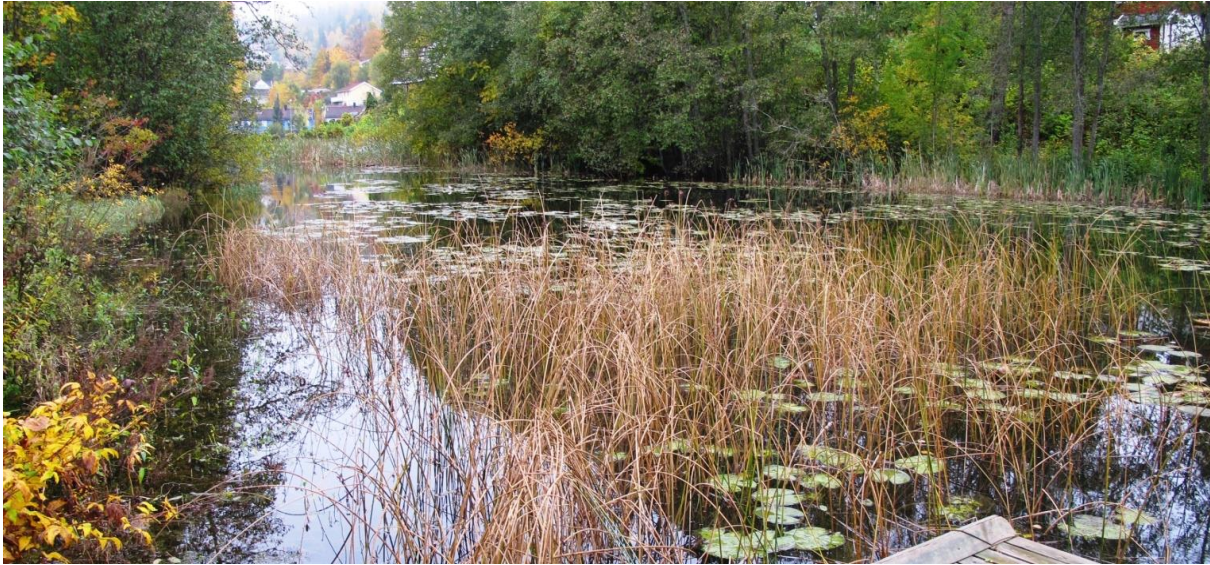
Tjernet i Bjerkås (figur 20) er et eutroft tjern som ligger på dolomitt og knollkalk. Kalkinnholdet er meget høyt og gjør tjernet til en kalksjø (E07). Næringssaltene har relativt høye verdier og gir tilstandsklasse *mindre god*. Nedslagsfeltet er lite og det er mye bebyggelse nær tjernet. Vannmassene er bare svakt brune.

Figur 20. Tjern Bjerkås. Foto 8.10.2010

Tjernet er en eutrof kalksjø (E07). Langs land er det mye bukkeblad (*Menyanthes trifoliata*) og flere steder er det brede belter med brei dunkjevle (*Typha latifolia*) blandet med mye elvesnelle (*Equisetum fluviatile*) og flaskestarr (*Carex rostrata*). Spredte bestander av sjøsivaks (*Schoenoplectus lacustris*). Ute i vannet er det mye vannliljer (*Nymphaea alba*) og vanlig tjønnaks (*Potamogeton natans*). På bunnen er det storblærerot (*Utricularia vulgaris*), hestehale (*Hippuris vulgaris*) og mye skjørkrans (*Chara virgata*). På vannflaten er det mye korsandemat (*Lemna trisulca*)(EN). Det er også noe flotgras (*Sparganium angustifolium*) og mye vanlig tusenblad (*Myriophyllum alterniflorum*) ute i vannet.

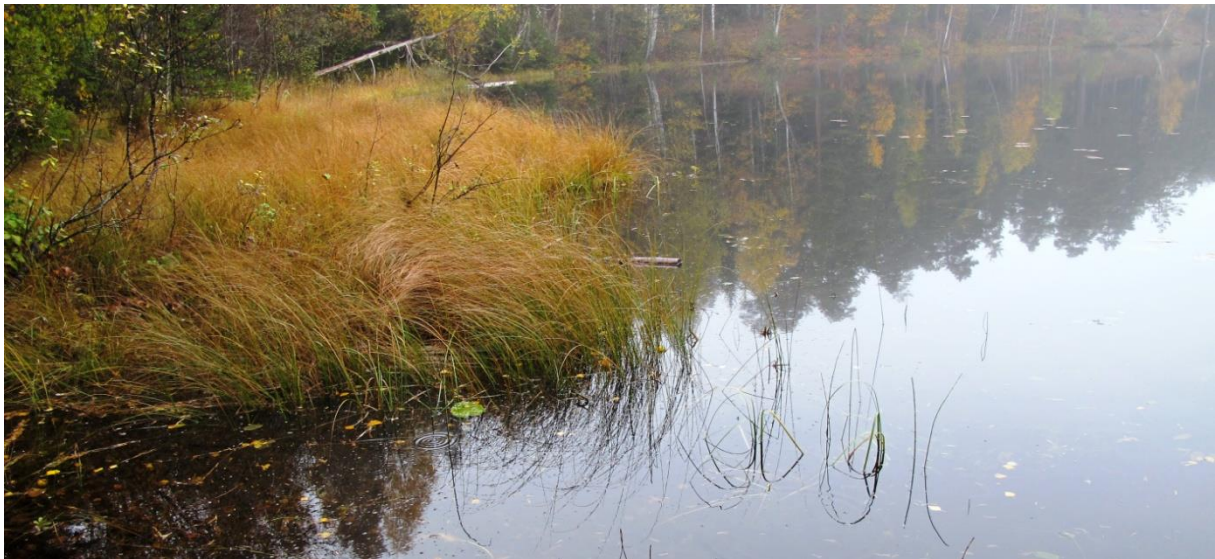
Oppsjø (figur 23) ligger på kalkstein og skifer og det har et relativt lite nedslagsfelt som imidlertid også strekker seg inn i granittområder i sør. Dette er sannsynligvis forklaringen på at kalkinnholdet er noe lavere enn i de andre sjøene i det samme området. Oppsjø er også mer oligotrof og har meget klart, grønnbrunt vann. Oppsjø er et oligotroft skogstjern omgitt av blandingsskog. Hard sand og steinbunn. Langs kantene er det starr (*Carex lasiocarpa*), flaskestarr (*Carex rostrata*), bukkeblad (*Menyanthes trifoliata*) og myrhatt (*Comarum palustre*). I vannet er det vanlig tjønnaks (*Potamogeton natans*) og den bredbladete formen av blanktjønnaks (*P. lucens*).

Figur 23. Oppsjø. Foto 8.10.2010

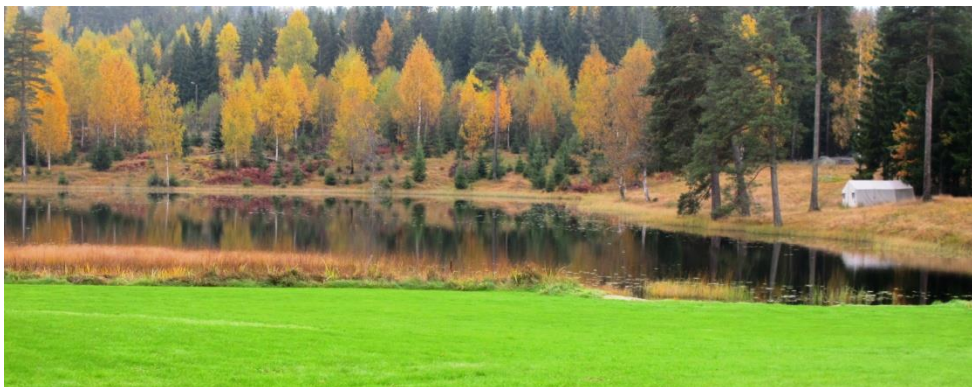
Drengsrudtjernet (figur 24) ligger begge på kalkbergarter, men har et stort nedslagsfelt som går inn i granittområder. Det høye kalkinnholdet gjør at tjernet er en kalksjø (E07).

Figur 24. Nedre Drengsrudtjern. Foto 8.10.2010

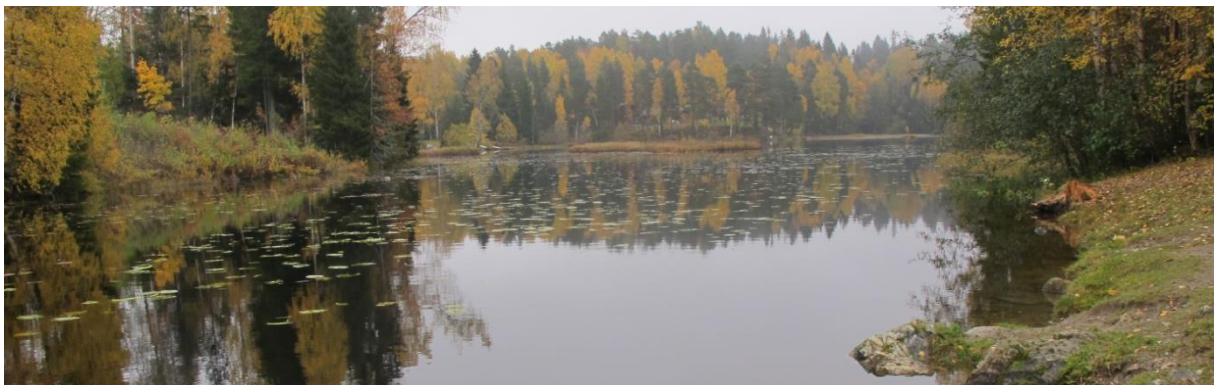
Øvre Drengsrudtjernet (figur 25) ligger begge på kalkbergarter, men har et stort nedslagsfelt som går inn i granittområder. Det høye kalkinnholdet gjør at tjernet er en kalksjø (E07).

Figur 25. Øvre Drengsrudtjern. Foto 8.10.2010

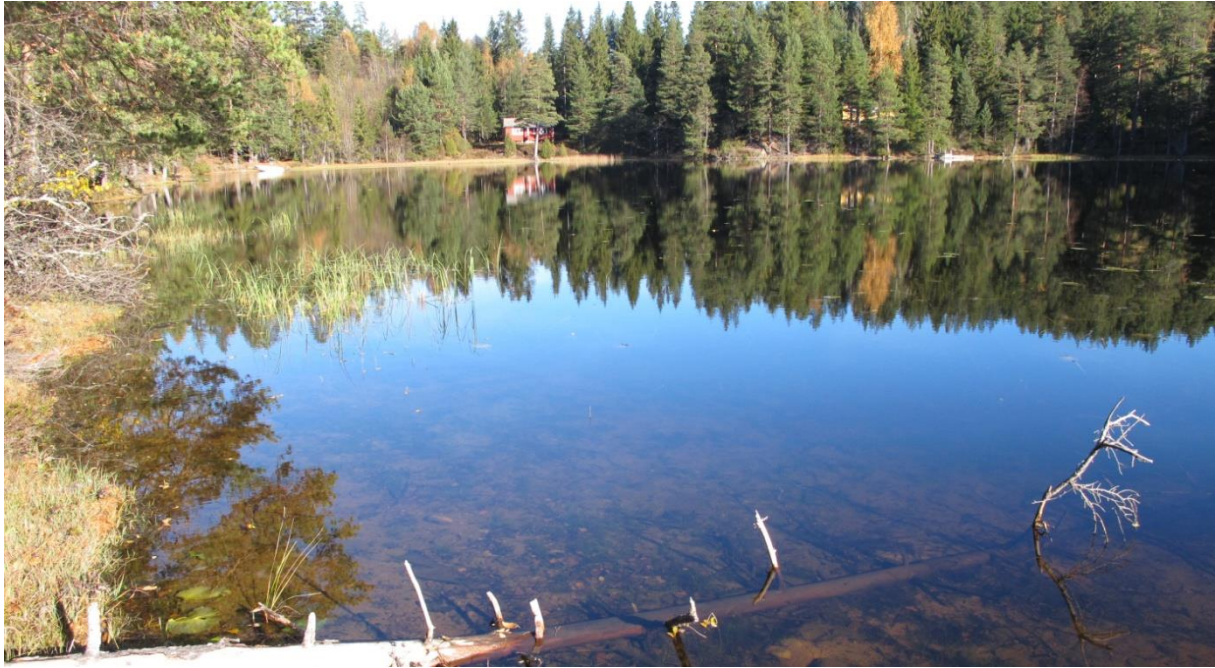
Røkebergtjernet (figur 26) ligger på kalkstein og har et stort nedslagsfelt som stekker seg sørøver inn i granittområder. Kalkinnholdet er likevel ganske høyt slik at tjernet blir en kalksjø (E07). Næringssaltene har lave verdier og tilstandsklassen blir *god*. Tjernet er *humusrikt*.

Figur 26. Røkebergtjernet. Foto 16.10.2010

Røkebergtjernet er en typisk oligotrof kalksjø (E07). Bunnen består av stein, sandjordbunn. Det er en god del vegetasjon på bunnen som tjønnaks og sivaks men ikke kransalger. Noen steder er det rester etter belter av hvite vannliljer (*Nymphaea alba*). Sumpplanter er det lite av, mest flaskestarr (*Carex rostrata*). Det er meget sannsynlig at det er kransalger i dette tjernet, men det er ennå ikke undersøkt godt nok.

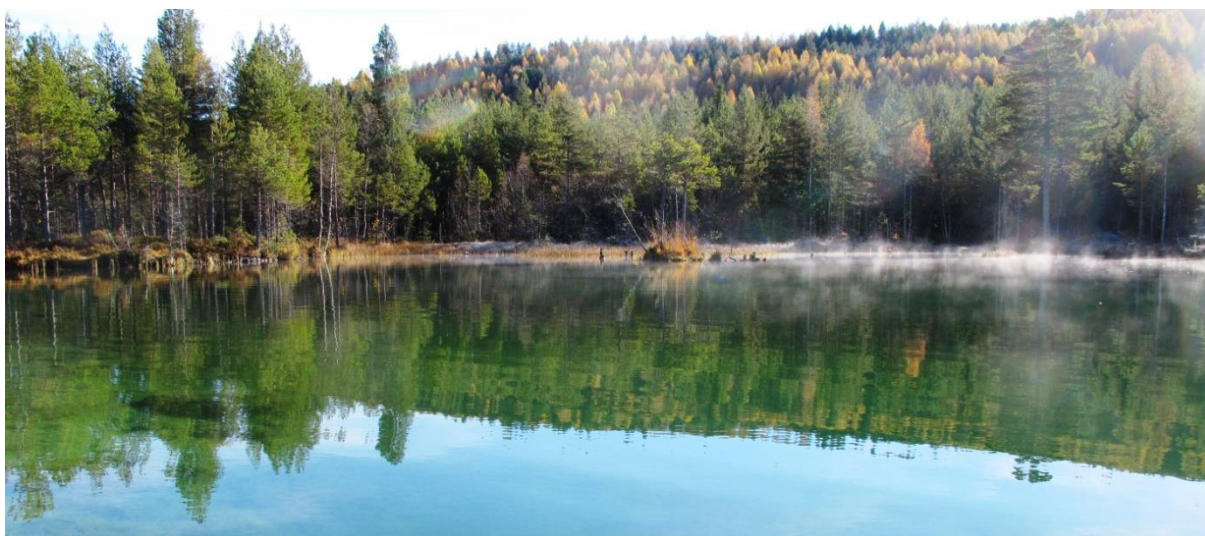
Åletjern (figur 27) ligger på fossilrik kalkfjell med kalkrik sandstein i øst og fyllitt i vest. Nedslagsfeltet er relativt lite og begrenset til kalkrike områder.

Figur 27. Åletjern. Foto 16.10.2010

Åletjern er en *Chara*-sjø (E0701) med grønt, klart vann. De grunne områdene finnes mest langs hele sørsiden og her er det utviklet en halvhard kalkmergelbunn. Mye av disse områdene er uten vegetasjon. Langs stokker som ligger i vannet er det god vekst av vanlig kransalge (*Chara globularis*) og spredt på bunnen vokser det små kolonier eller enkeltindivider av gråkrans (*Chara contraria*) (VU) og stivkrans (*C. strigosa*) (NT). Langs breddene litt hestehale (*Hippuris vulgaris*), bukkeblad (*Menyanthes trifoliata*) og flaskestarr (*Carex rostrata*). Det er også spredte forekomster av vannliljer (*Nymphaea alba*) og vanlig tjønnaks (*Potamogeton natans*) på kalkmergelbunnen. På bunnen er det også en del vanlig tusenblad. Langs nordsiden er det mye kalkmergelbunn med masse trestokker på bunnen. Det er brådypt ned til 4-5 m her. Her er vannet mer uklart. Det ligger en del *Chara strigosa* på grunne steder. Langs kantene elvesnelle (*Equisetum fluviatile*). På kalkmergelbunnen er det også på grunne steder en del grastjønnaks (*Potamogeton gramineus*) og trådtjønnaks (*Stuckenia filiformis*).

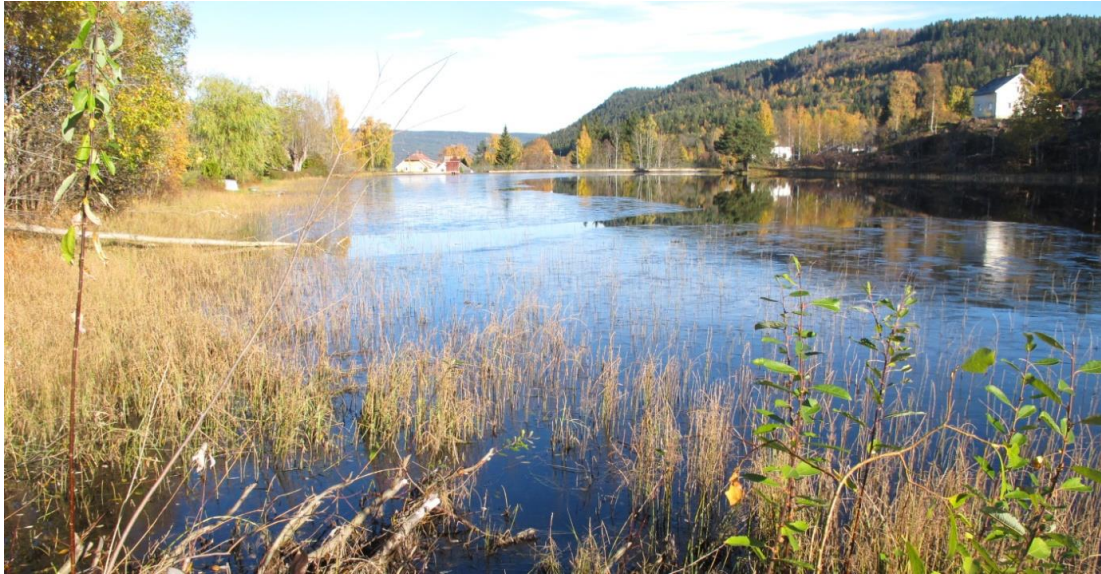
Åsendammen (figur 28) ligger på kalkfjell og nedslagsfeltet ligger på den samme bergarten. Dette er grunnen til det høye kalkinnholdet slik at det blir en kalksjø (E07). Næringssaltene har lave verdier og gir tilstandsklasse *god* til *meget god*. Fargetallet gjør at dette er en *humusrik* sjø.

Figur 28. Åsendammen, fra nord. Foto 16.10.2010

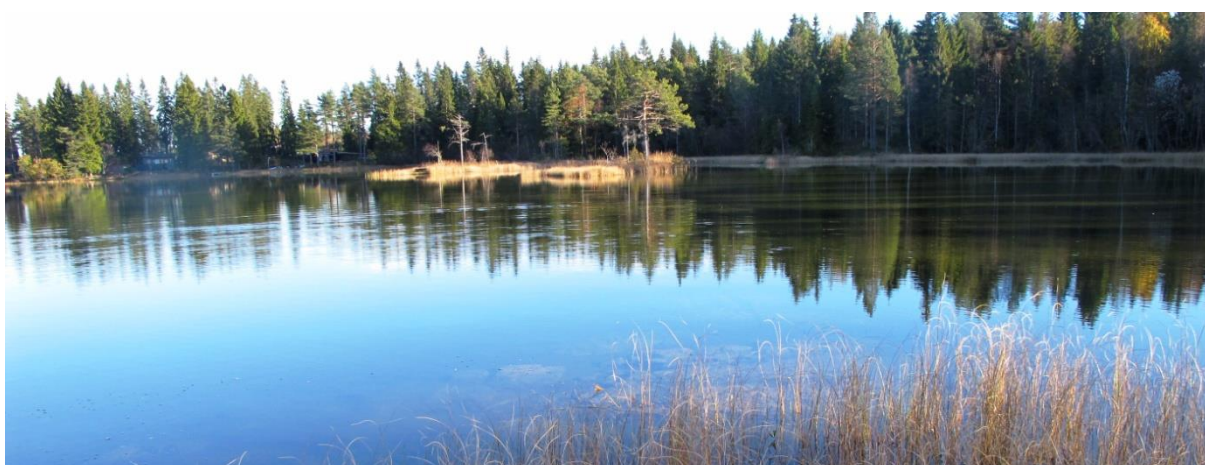
Ormetjern (figur 29) ligger på kalkfjell og har hele nedslagsfeltet på den samme kalksteinen. Dette er forklaringen på det høye kalkinnholdet i tjernet og at Ormetjern er en kalksjø (E07). Næringssaltene har høye verdier og gir tilstandsklassene *mindre god* og *dårlig*. Vannmassene var ganske klare og svakt grønnlige.

Figur 29. Ormetjernet fra vest. Foto 16.10.2010

Langs kantene er det trådstarr (*Carex lasiocarpa*), myrhatt (*Comarum palustre*) og bukkeblad (*Menyanthes trifoliata*). Bukkeblad går flere steder langt ut på grunne steder sammen med vanlig tjønnaks (*Potamogeton natans*). Ellers er det større partier med elvesnelle (*Equisetum fluviatile*) og takrør (*Phragmites australis*) langs nordsiden av tjernet og rundt hele vannet er det belter med flaskestarr (*Carex rostrata*). Det er også mye vanlig tjønnaks i vannflaten, og arten gikk ned til 3 meter dyp, hvor det også var små mengder med gråkrans (*Chara contraria*). Det var gråkrans flere steder i vannet, og det var mye i den nordøstre delen, innefor de to små øyene der og i vestre del også ved de to halvøyene der. I østre del var det masse overtrekk av blågrønnalgeskorper på bunnen. Eller fant jeg en del med trådformede grønnalger i slektene *Spirogyra* og *Zygnema*. Bunnen var løs kalkgyttjebunn.
