## ► Undersøkelse av edelkrepsbestanden i Hunnselva 2020-2021

Med vurdering av habitat- og vannkjemiske forhold

Oppdragsnr.: 5207278 Dokumentnr.: 01 Versjon: J04

**Oppdragsgiver:** Statsforvalteren i Innlandet  
**Oppdragsgivers kontaktperson:** Ragnhild Skogsrud  
**Rådgiver:** Norconsult AS  
**Oppdragsleder:** Atle Rustadbakken  
**Fagansvarlig:** Atle Rustadbakken  
**Andre nøkkelpersoner:** Kjetil Sandem og Trond Stabell (Norconsult)

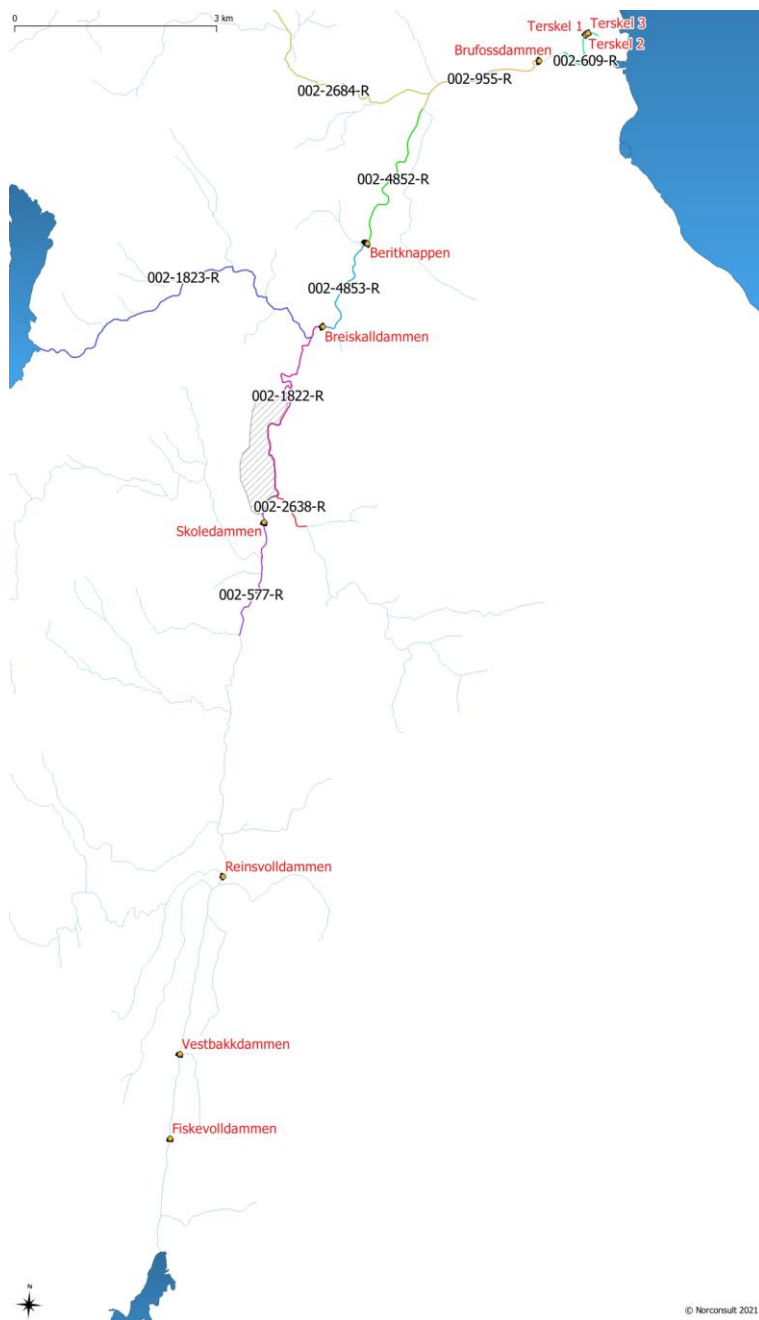
## 2.4 Reguleringsdammer og terskler mellom Einavatnet og Mjøsa

Vannkraften i Hunnselva er blitt benyttet til kvernbruk gjennom flere hundre år, og industrielt til smier og etter hvert til produksjon av elektrisitet utover 1800-tallet. I dag er om lag 200 av totalt 275 meter fall mellom Einavatnet og Mjøsa utbygd i en rekke små kraftstasjoner som til sammen produserer cirka 6,2 MW per år. Tidligere la dette grunnlaget for en betydelig industri i distriktet. Disse kraftverkene leverer nå alminnelig kraftforsyning. Dammene representerer potensielle vandringsbarrierer for både fisk, kreps og andre vannlevende organismer (Figur 4).

Hunnselva ble lagt om ved Gjøvik Gård i slutten av 70-tallet. Elveløpet (kanalen) ble da prosjektert med ca. 16 m bunnbredde og sideskråninger 1:2. Den nye bunnen ble lagt på tilnærmet samme høyde som opprinnelig elvebunn. Langs den bratteste elvestrekningen var kanalen planlagt med 4 avtrappingen a 0,5 m høyde og med innbyrdes avstand 25 m (horisontal kanalbunnen mellom avtrappingene). I dag finnes det 3 terskler (Hydroconsult 1977; Norconsult 2012, Figur 4). Hensikten med disse tersklene skal ha vært å redusere vannhastigheten i elva.

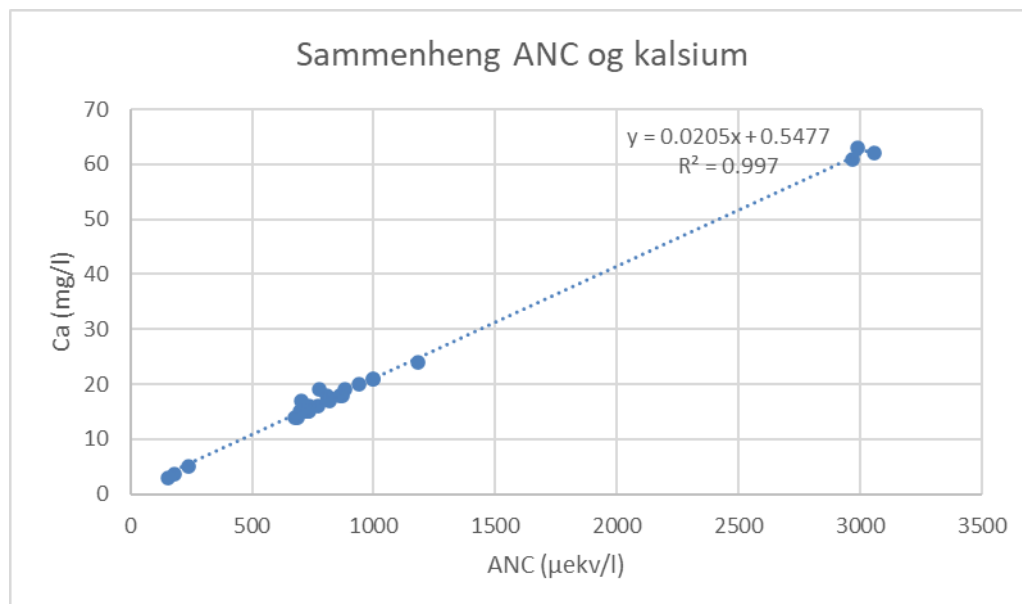
Vannprøveresultatene fra Hunnselva viser en tydelig sammenheng mellom ANC og kalsiumkonsentrasjonen i vannet. Basert på analyseresultatene synes kalsiumverdiene her langt på vei å beskrive vannets syrenøytraliserende kapasitet (Figur 8).

Figur 8. Sammenheng mellom vannets syrenøytraliserende kapasitet (ANC) og kalsiumkonsentrasjoner ved 10 undersøkte lokaliteter i Hunnselva, høsten 2021.

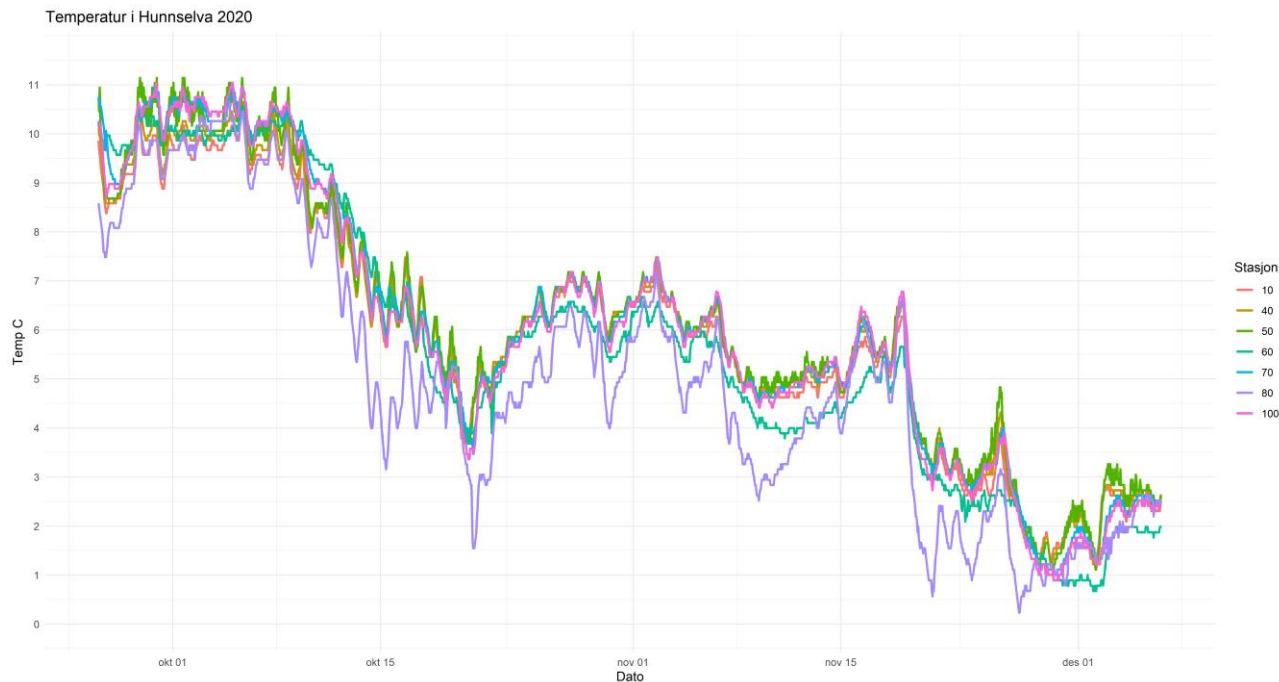
Vanntemperaturen i Hunnselva lå omkring 10 grader da temperaturloggerne ble lagt ut 25. september. Temperaturen falt så jevnt mellom 10. og 20. oktober ned til 3-4 grader. Et kraftig snøfall bidro da til en ekstra dipp i vanntemperaturen før den steg igjen da snøen smeltet etter få dager. Vanntemperaturen lå så omkring 6 grader mellom 25. oktober og 7. november så mellom 4 og 5 grader i perioden 8. til 20. november. Deretter falt temperaturen igjen utover mot desember og var nede i 2-3 grader da loggerne ble hentet inn igjen 6. desember (Figur 15). Vanntemperaturen varierte en del i takt med vannføringsforholdene som var relativt høye mye av høsten (Figur 11).

Figur 15. Vanntemperaturer målt i Hunnselva fra 26. september til 6. desember 2020.

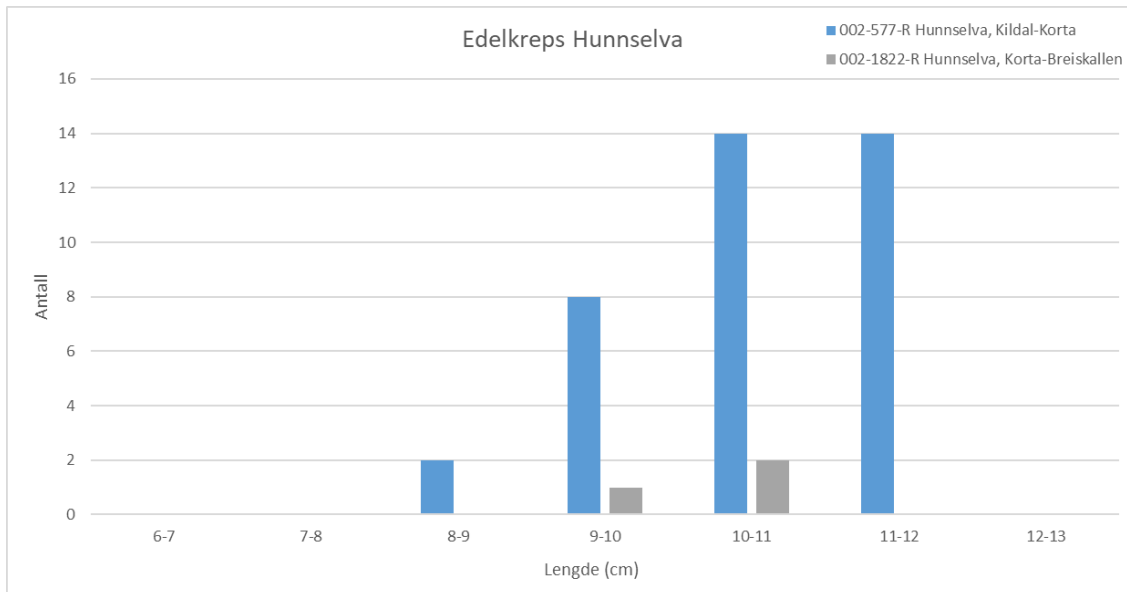
Figur 16. Lengdefordeling til 41 edelkreps fanget under prøvekrepsering i Hunnselva i 2020. Av disse var alle unntatt tre individer hanner. De tre hunnene var én på 10,1 cm i vannforekomst 577 og to på hhv 9,8 og 11,0 cm i vannforekomst 1822.

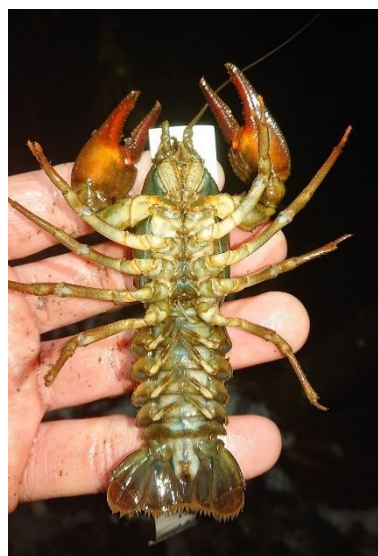
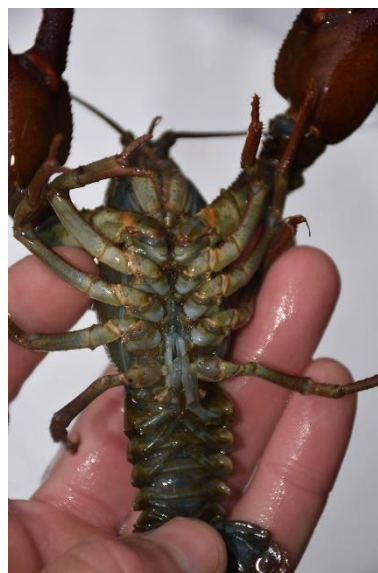
Hunnselva, Kildal-Korta (vannforekomst ID 002-577-R) ble prøvekrepset med i alt 36 teinenetter på stasjonene med ID 5, 10, 11 og 29. Fangstene varierte fra 0,2 til 3,2 kreps per teinenatt, totalt 38 kreps og en fangst per innsats for hele vannforekomsten lå på 1,1 kreps per teinenatt (Figur 18). Dette tilsvarer **Tynn til middels bestand** i hht. kategoriene gitt i Tabell 2. Strekingen omfatter øvre del av undersøkelsesområdet og søndre del av Raufoss sentrum. Her er elva i utgangspunktet naturlig med variert substrat, godt med hulrom og en frodig kantvegetasjon ned til og dels gjennom Raufoss. I sentrum går elva gjennom en parkformet strekning som ender i Skoledammen der en demning i dag utgjør vanninntaket for Raufoss industri. Nedstrøms denne demningen er fangst per innsats for kreps vesentlig lavere enn oppstrøms. I samme område ligger også Raufoss industripark i vest samt utløpet av sideelva Korta i øst helt nederst på strekingen.

Figur 18. T. v.: Undersøkte områder i vannforekomst 002-577-R gjennom Raufoss sentrum. Over: Hunn og hann fanget i Hunnselva i 2020.

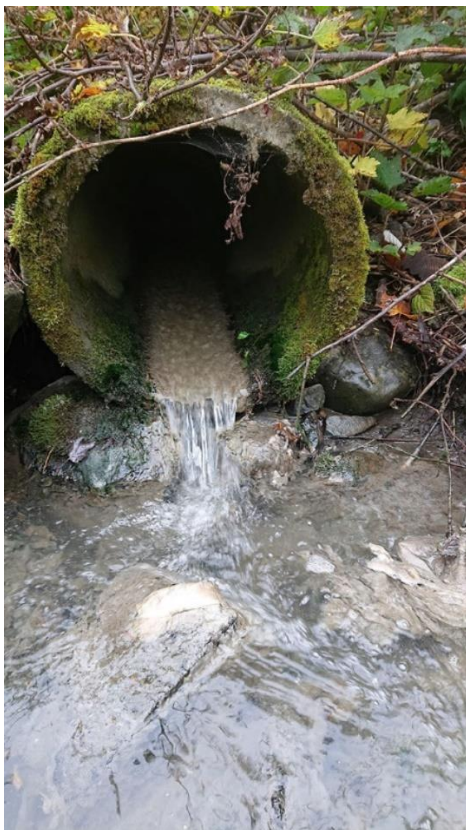
Figur 21. Et eldre avløpsrør som drenerer til Korta. Denne strømmen bringer tydelig organisk påvirkning som medfører heterotrof begroing i og nedenfor utløpet i elva. Foto Atle Rustadbakken

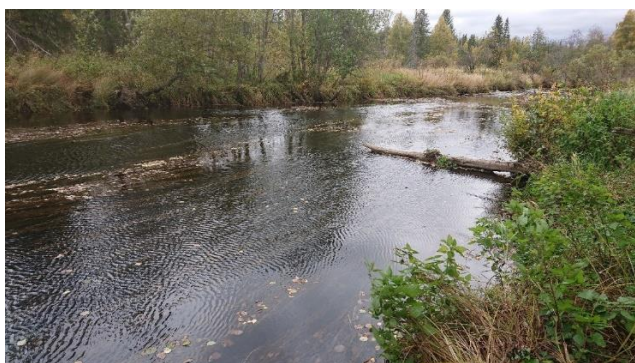
Figur 23. Nedre del av denne vannforekomsten renner i dype, stilleflytende loner ned mot renseanlegget på Breiskallen.

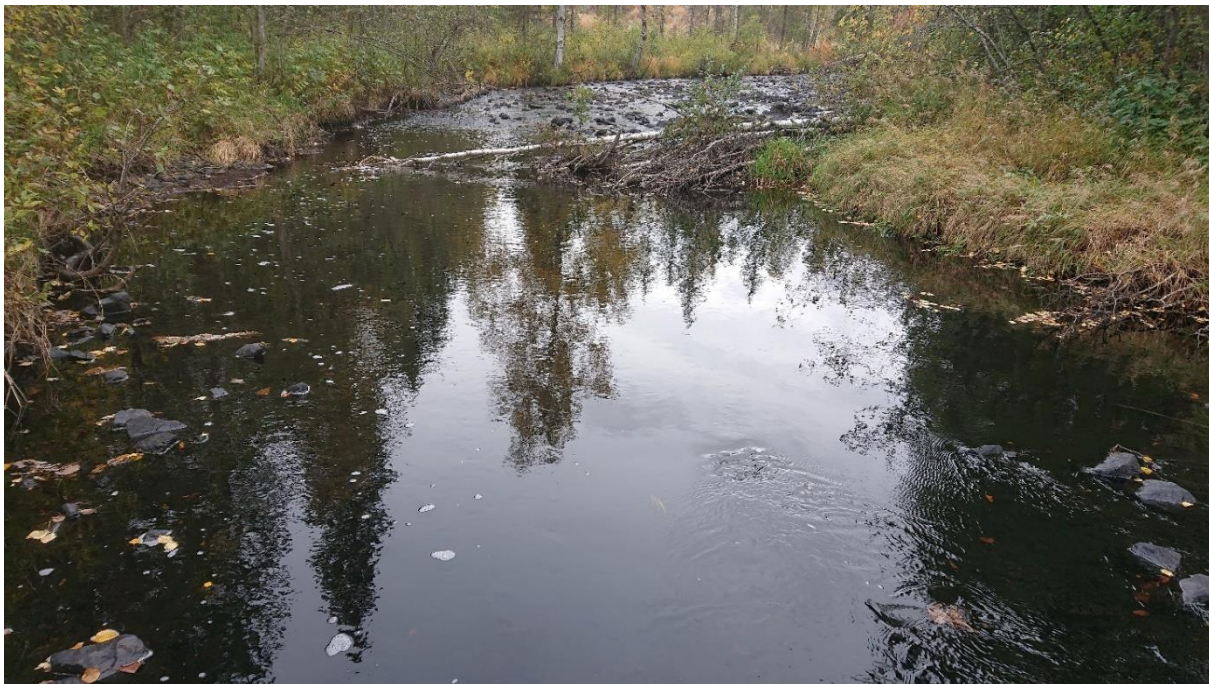
Figur 25. Konglestadelva har en karakteristisk mørk farge.

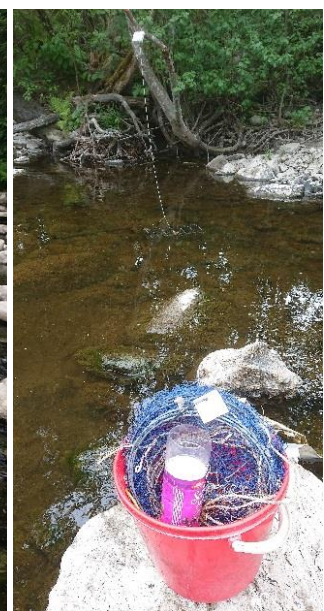
Figur 26. T. v. Regulert strekning oppstrøms Breiskallen kraftverk. Steinene er dekket av tørkede alger. T. h. Krepselokalitet. Algebegroingen her er omfattende.

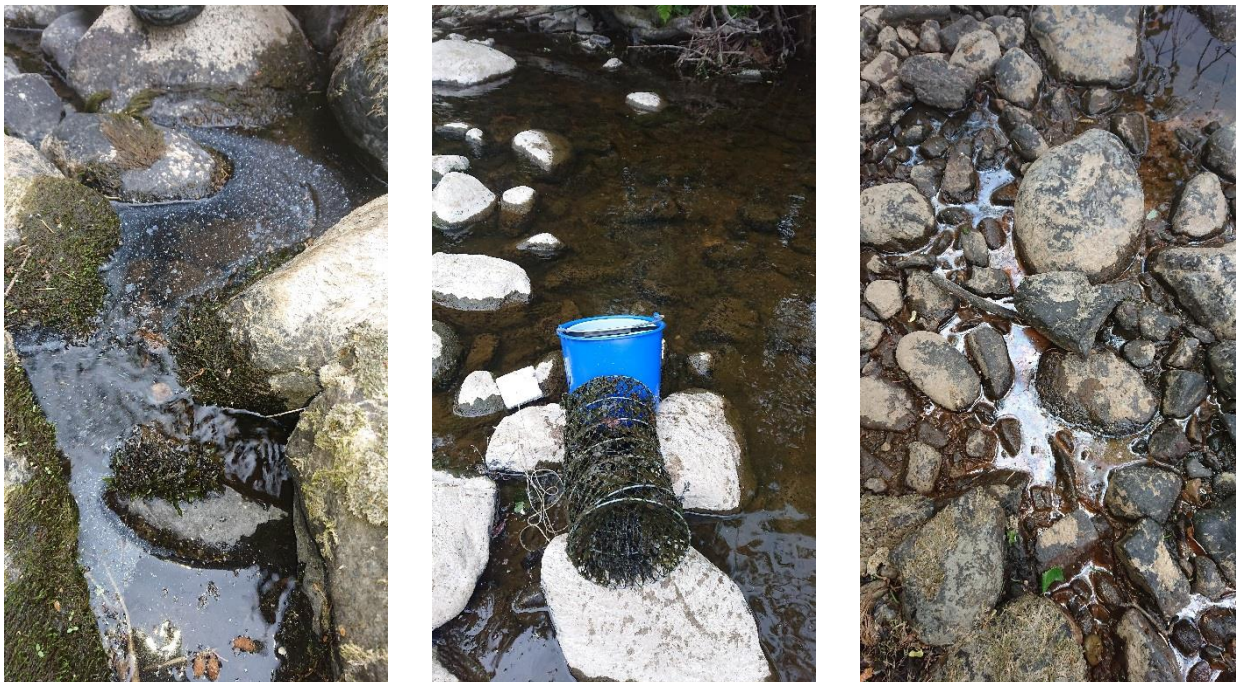
Denne vannforekomsten strekker seg fra dammen Beritknappen og helt ned i Hunndalen der Vesleelva kommet til fra vest. Utenom de regulerte dammene renner elva stedvis stridt gjennom kløft med utilgjengelige arealer og områder med bolig og næringsvirksomhet. Også her finnes fine områder med egnet substrat som gir mengder av skjul for kreps.

Figur 27. Denne strekningen likner området oppstrøms med grovt bunnsubstrat og mye skjul. Elva synes imidlertid også å være kjemisk påvirket av ikke kjent art.

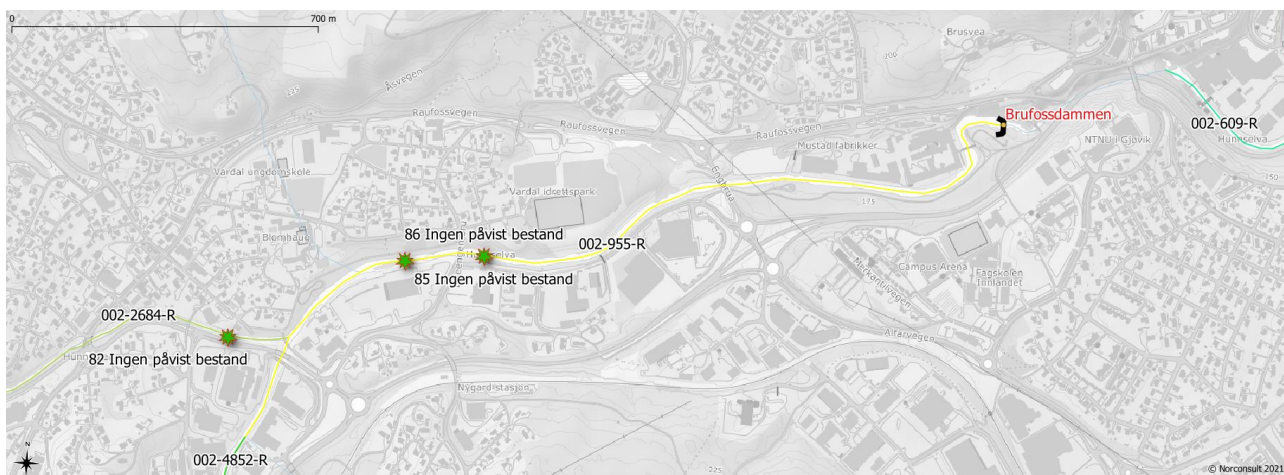
Denne vannforekomsten strekker seg fra samtløpet med Vesleelva i Hunndalen og ned til dammen nedenfor Mustad næringspark. Her renner vannet friskt gjennom næringsområder og bebyggelse i et ikke så altfor bratt parti før elva kommer til Mustad hvor det ligger en større dam. Herfra går elva mye over fjell der den stuper utover i det bratte terrenget ned mot Gjøvik.

Figur 29. Hunnselva mellom Åmot og Brufoss renner ned til Brufossdammen ved Mustad.

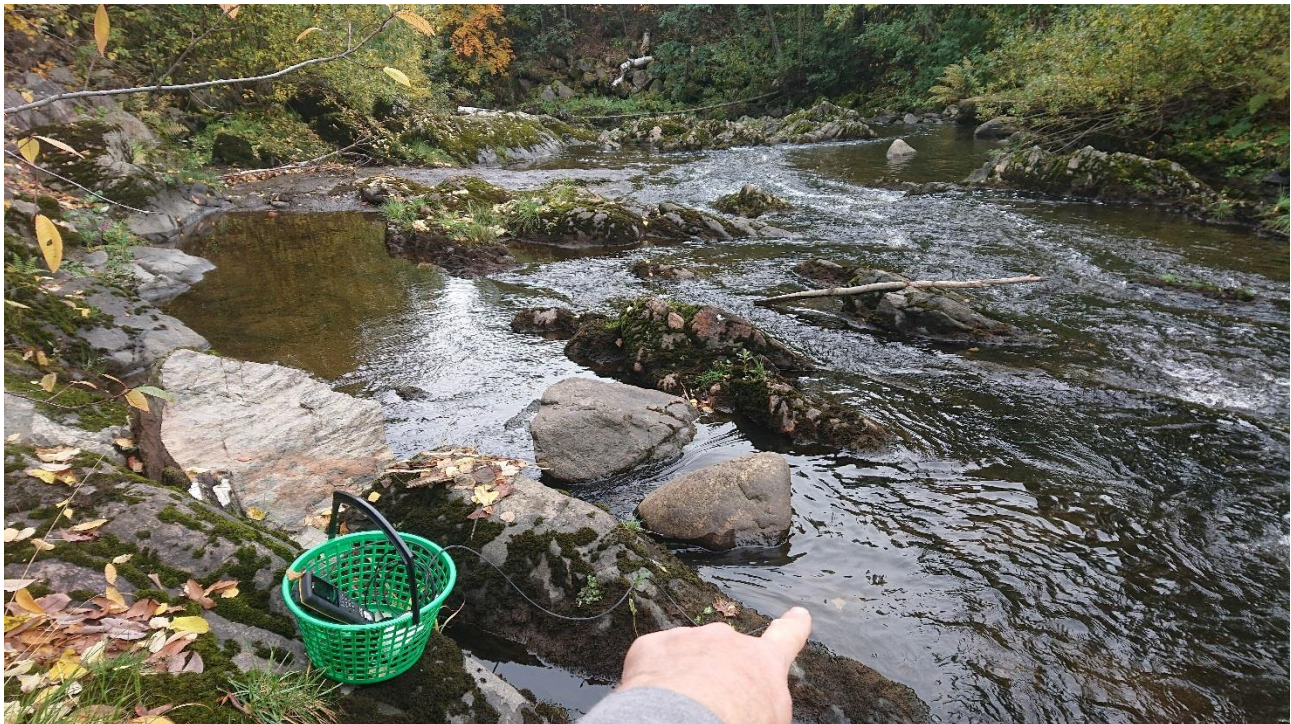
Figur 30. Området nedstrøms dammen ved Mustad der elva bikker utover i bratte stryk videre ned mot Gjøvik.

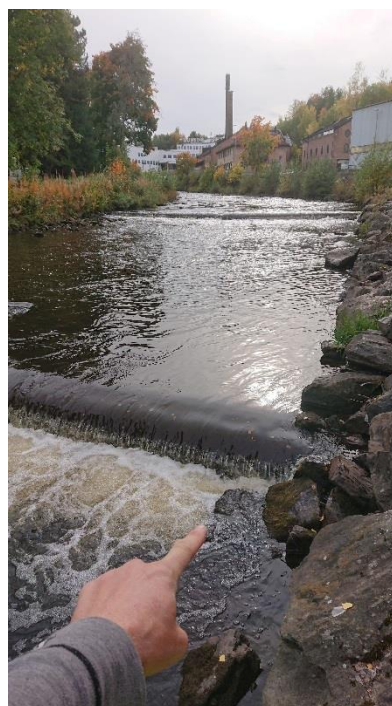
Vannkjemien fra prøvene innsamlet i 2020 viste verdier for labilt aluminium på 25 µg/l på én av prøvene. Ellers lå verdiene på 10 µg/l. Dette viser at det forekommer perioder med høyere verdier av det skadelige aluminiumet i denne delen av elva. Ellers ligger også verdiene av krom markant høyere på alle de nederste vannforekomstene sammenliknet med de øvre delene av elva.

Figur 33. Tersklene i Hunnselvas nedre deler skaper et unaturlig svakt strømbilde.
