Hamar Kommune

Datarapport

Sedimentundersøkelser

Mjøsfronten

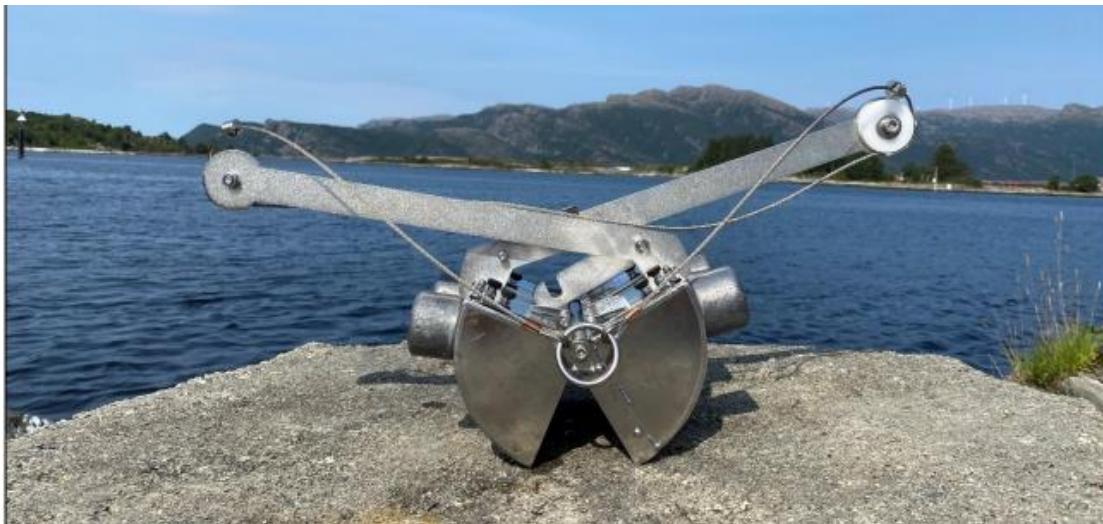
Figur 3: Van veen grabb (illustrasjonsbilde) egnet for prøvetaking av sediment.

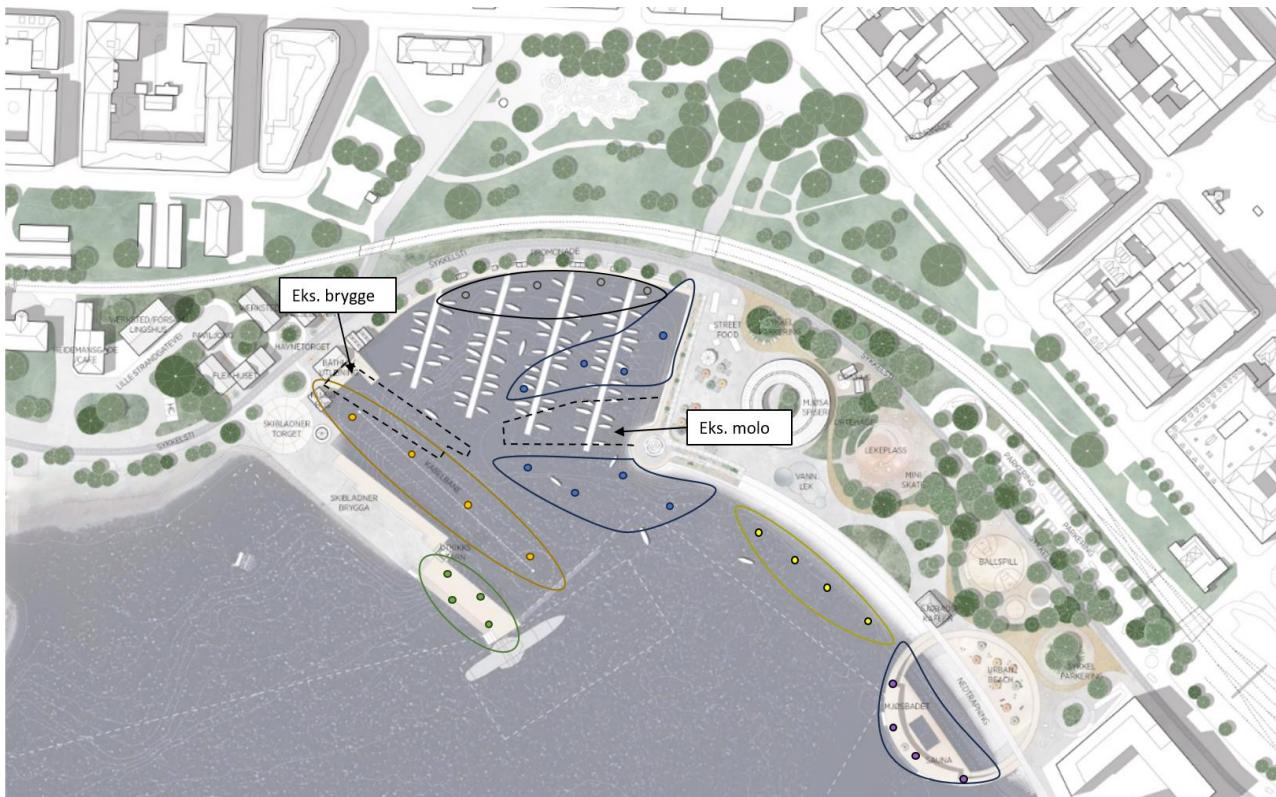
Figur 4: Plassering av punkter i iht. prøvetakingsplan lagt over plantegning for Mjøsfronten [8]. Kart viser planlagt fremtidig arealbruk, og stiplet linje er påført for å illustrere plassering av bl.a. eksisterende molo og kaikonstruksjoner.

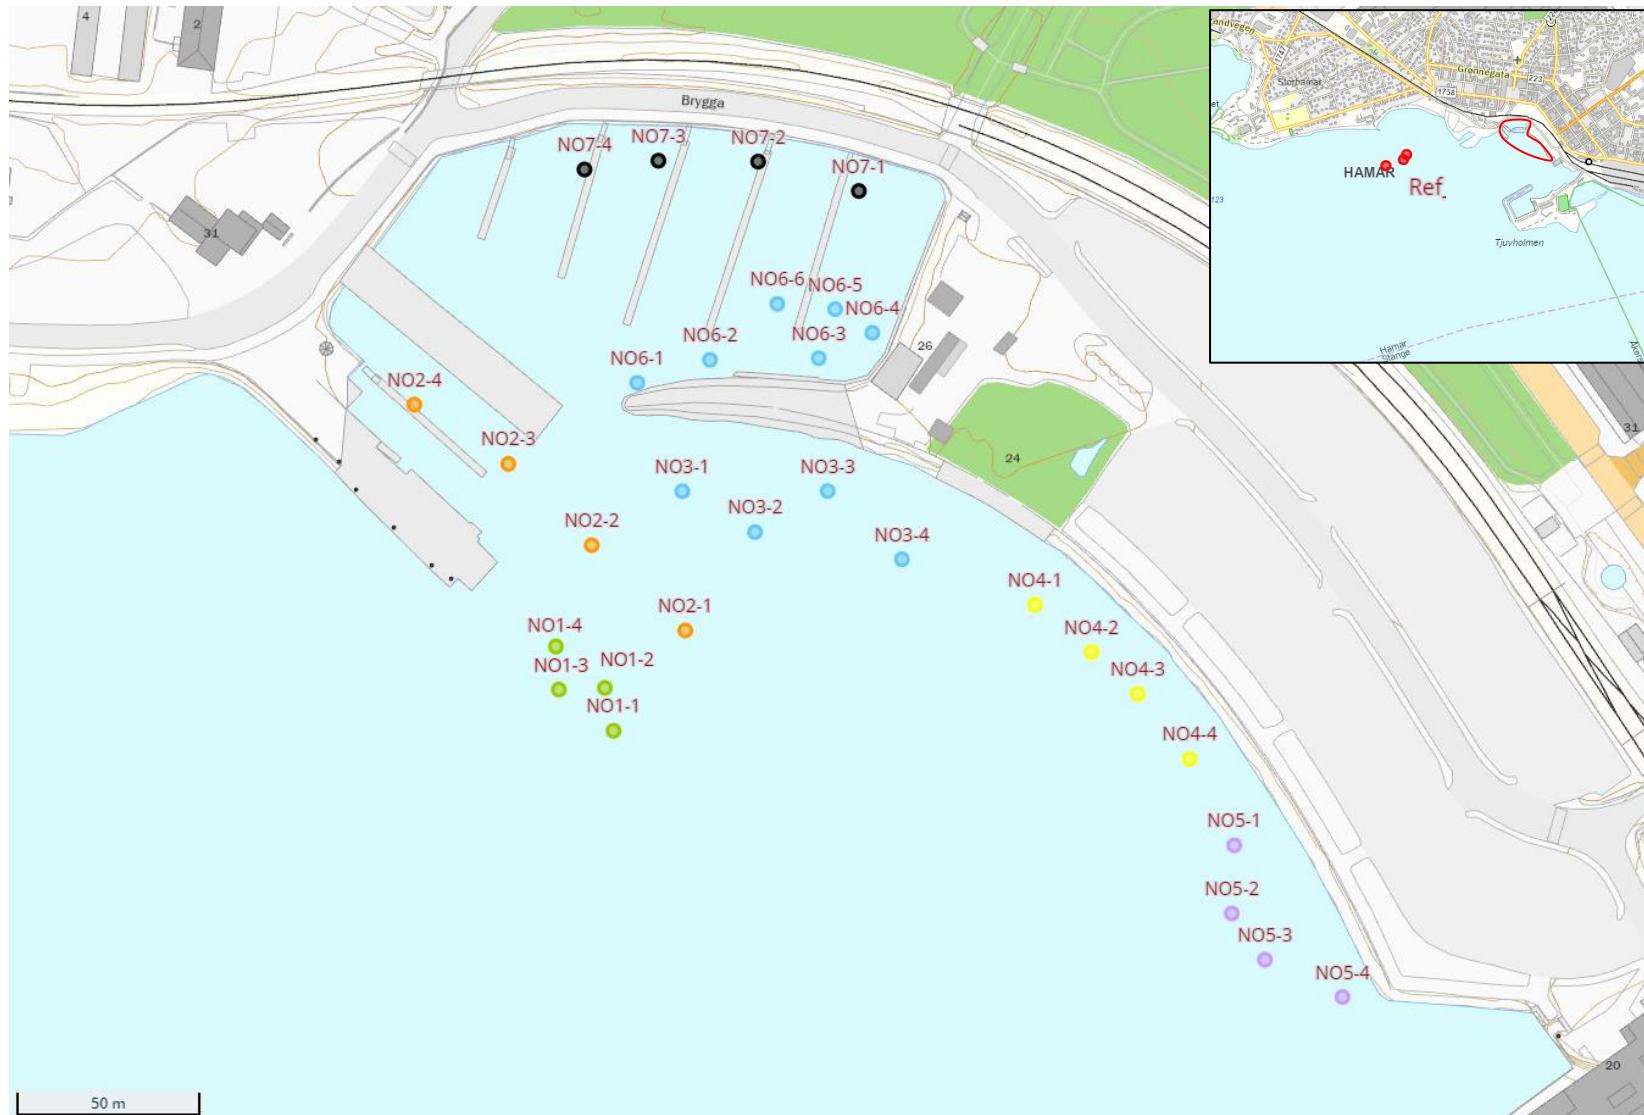
Figur 5: Kart over prøvetakingspunkter (fargede punkter i stort kart) og referansestasjon (røde punkter i lite kart), hvor hvert punkt representerer ett grabbhugg. OBS! Farger på punkter indikerer ikke forurensingsgrad, men skiller mellom stasjoner. Kilde: https://kystinfo.no/share/921ca3477f86_9/.

Sedimenttype, lukt, farge og biologi i hver stasjon ble notert. Prøvetakingsdyp, lokalisering og oppsummering av sedimentkarakteristikk per stasjon er gitt i Vedlegg A. Utklipp fra prøvetakingsplan med planlagte prøvepunkter over plankart er vist i figur 4, og en oversikt over faktisk plassering av stasjoner etter prøvetaking er vist i figur 5.

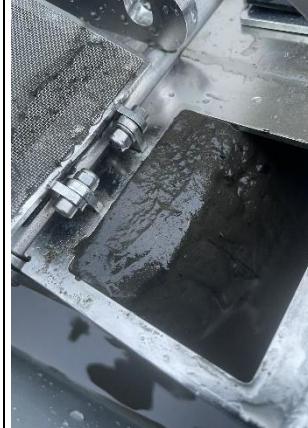
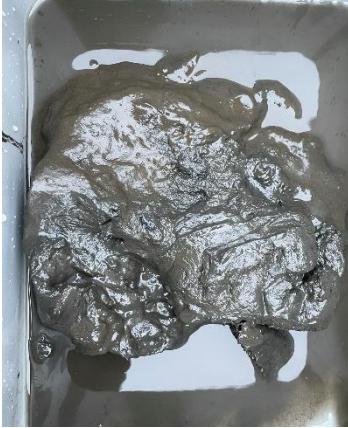
Stasjon	Stikk/ hugg	Koordinater (WGS 84 geografisk)		Vanndybde (m)	Prøvedyp (cm)	Beskrivelse	Bilde av prøve	
		Nord	Øst				Overflate (grabb)	Overflate (overført)
NO1	1	60,792068 2483	11,068422 2848	5,8	10	Tynt brunt lag med mudder på topp (1) over løse masser av brun farge ca. 2-3 cm (2), etterfulgt av mer mørkere og fastere masser med klebrig konsistens (3) med økende dybde ned i sedimentet. Svak lukt av olje. Lite organisk materiale.

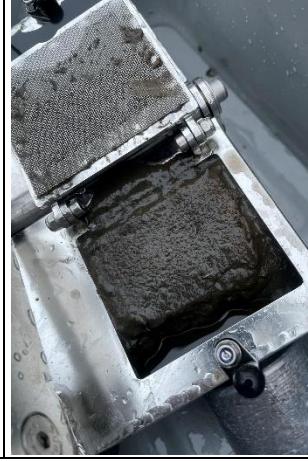
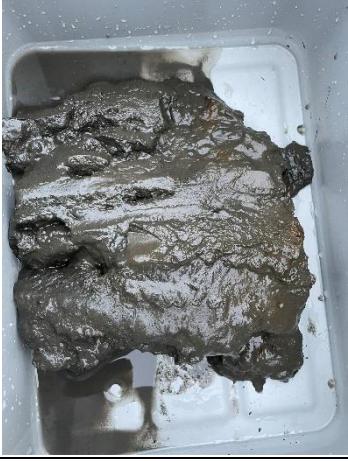
2	60,792171 0933	11,068366 3991	-	10	Nær samme lagdeling og massekarakteristikk som NO1-1. Noe mer olje i dypere del av sedimentet. Mer klebrig konsistens og mørkere farge ved økt dybde i sediment?

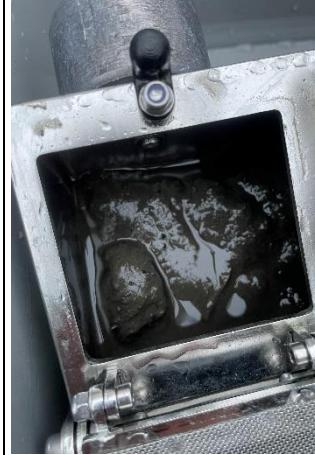
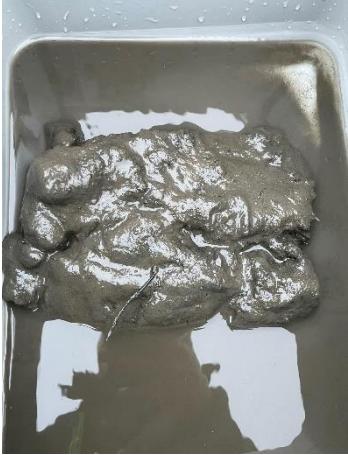
Stasjon	Stikk/ hugg	Koordinater (WGS 84 geografisk)		Vanndybde (m)	Prøvedyp (cm)	Beskrivelse	Bilde av prøve	
		Nord	Øst				Overflate (grabb)	Overflate (overført)
NO1	3	60,792160 4050	11,068138 3931	-	4	<p>Nær samme lagdeling og massekarakteristikk som NO1-1.</p> <p>Begrenset prøvemengde fra grabbhugg.</p>

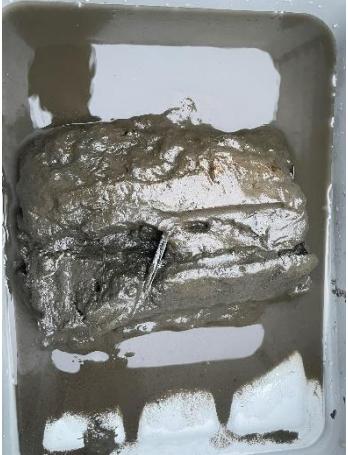
Stasjon	Stikk/ hugg	Koordinater (WGS 84 geografisk)		Vanndybde (m)	Prøvedyp (cm)	Beskrivelse	Bilde av prøve	
		Nord	Øst				Overflate (grabb)	Overflate (overført)
NO2	1	60,792322 4876	11,068748 6789	5,9	7	Nær samme lagdeling og massekarakteristikk som NO1-1. Svakt lukt av olje. Noe mer forstyrret prøve (mindre tydelig sjikt/lagdeling av sedimentet).	Ingen bilde

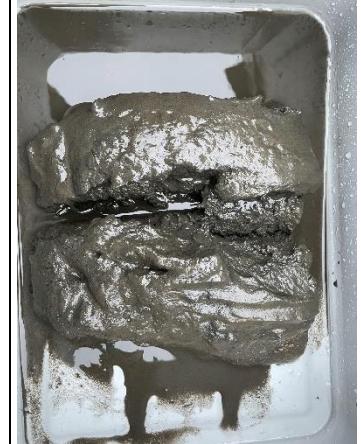
2	60,792515 8732	11,068258 4139	-	7	Nær samme lagdeling og massekarakteristikk som NO1-1. Noe lysere farge og moderat lukt av olje.

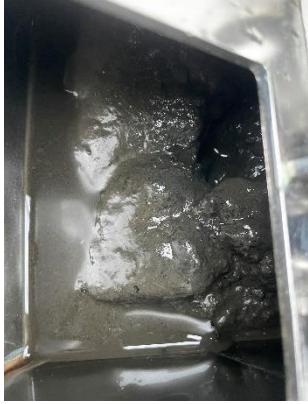
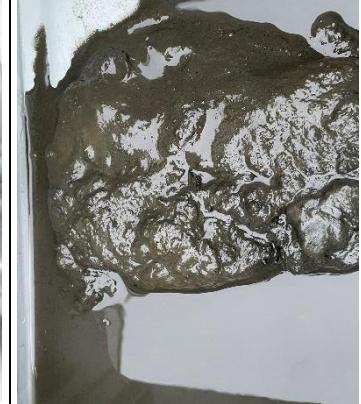
Stasjon	Stikk/ hugg	Koordinater (WGS 84 geografisk)		Vanndybde (m)	Prøvedyp (cm)	Beskrivelse	Bilde av prøve	
		Nord	Øst				Overflate (grabb) / delstikk #1	Overflate (overført) / delstikk #2
NO2	3	60,792701 2262	11,067819 7494	-	7	Nær samme lagdeling og massekarakteristikk som NO1-1. Noe lysere farge og moderat lukt av olje (tilsvarende delprøve 2-2).

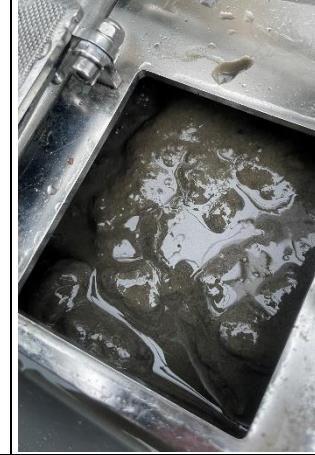
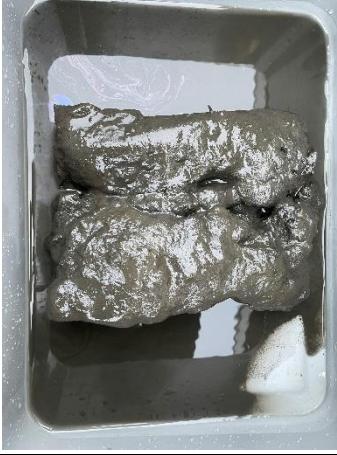
4	60,792831 5920	11,067335 1635	3,5	6	Nær samme lagdeling og massekarakteristikk som NO1-1. Mørkere og mer løse sedimenter sammenlignet med tidligere delprøver. Antydning til brunt lag på toppen av delprøve. Prøve tatt fra brygge.	<i>Ingen bilde</i>

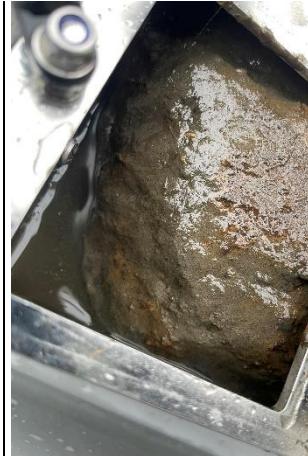
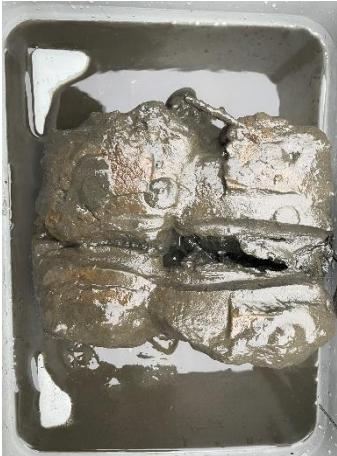
Stasjon	Stikk/ hugg	Koordinater (WGS 84 geografisk)		Vanndybde (m)	Prøvedyp (cm)	Beskrivelse	Bilde av prøve	
		Nord	Øst				Overflate (grabb)	Overflate (overført)
NO3	1	60,792660 0805	11,068692 4096	-	10	<p>Tynt lag med brunt mudder på topp (1), etterfulgt av mørkegrå masser med klebrig konsistens (2). Tydelig brunt lag iblandet mudder på toppen av delprøve.</p> <p>Har ikke samme lag i midten bestående av løse masser (sammenlignet med delprøver fra stasjon NO1 og NO2).</p> <p>Gjentatte bomhugg med grabb grunnet grove masser mot nord (sør for molo).</p>

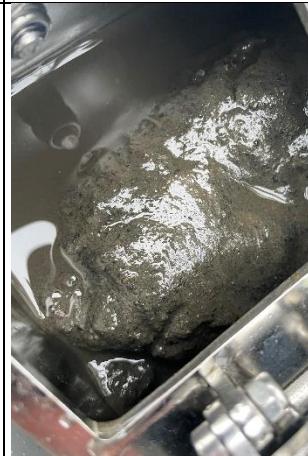
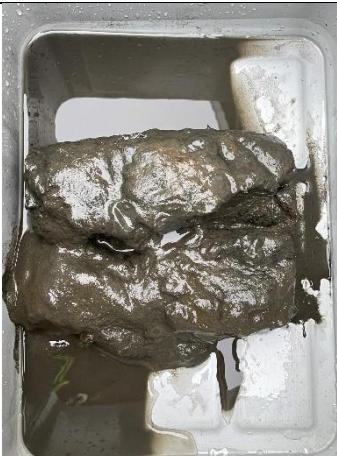
2	60,792571 4159	11,069066 4129	-	10	<p>Nær samme lagdeling og massekarakteristikk som NO3-1, men større innhold av mørkere flekker under 1 cm fra sedimentoverflaten (se bilde #11 i vedlegg B).</p> <p>Antydning til brunt lag iblandet mudder på topp av delprøve.</p> <p>Det ble observert grove masser mot nord (sør for molo).</p>

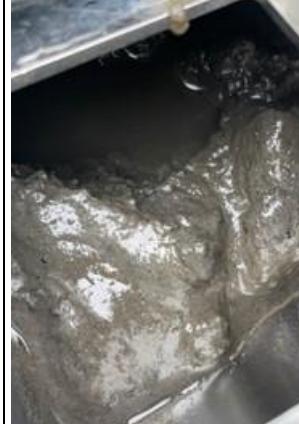
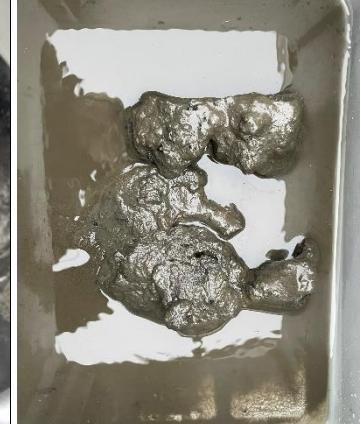
4	60,792526 8406	11,069803 8468	5,9	7	Nær samme lagdeling og massekarakteristikk som NO3-1, men noe mer klebrige masser? Også svakt lukt av olje?

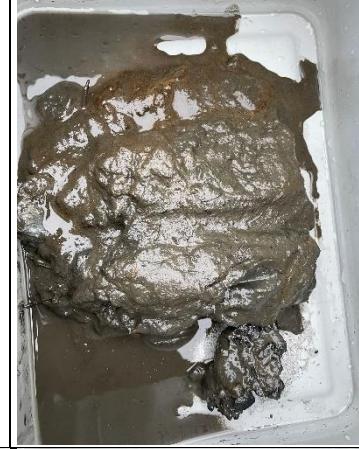
2	60,792329 3031	11,070772 8556	-	6	Nær samme lagdeling og massekarakteristikk som delprøve NO4-1.

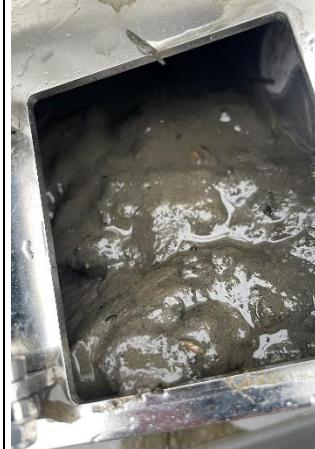
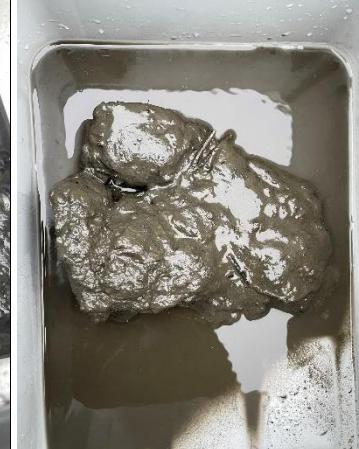
Stasjon	Stikk/ hugg	Koordinater (WGS 84 geografisk)		Vanndybde (m)	Prøvedyp (cm)	Beskrivelse	Bilde av prøve	
		Nord	Øst				Overflate (grabb)	Overflate (overført)
NO4	3	60,792234 0228	11,071015 8629	5,3	8	Tynt lag med mudder på topp, etterfulgt av klebrige masser uten tydelig sjikt/lagdeling av sedimentet). Noe høyere innhold av leiraktige masser fra 3 cm. Skiller seg litt fra andre delprøver fra stasjonen. Tydelig brunt lag iblandet mudder på topp av delprøve.

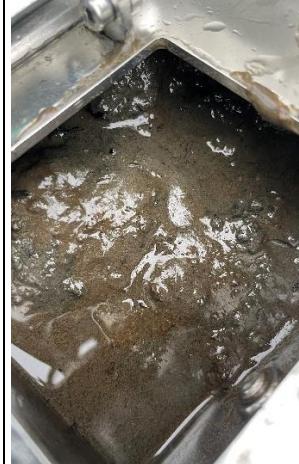
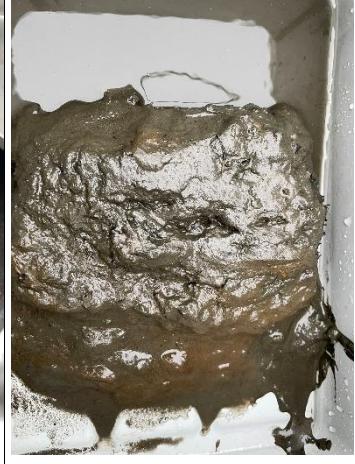
4	60,792083 7245	11,071293 3142	5,3	8	Nær samme lagdeling og massekarakteristikk som delprøve NO4-1. Sterk oljelukt og oljefilm på vann. Ellers mindre «stråformet» organisk materiale i vannet (tydelig i vannoverflate). Antydning til brunt lag iblandet mudder på topp av delprøve.

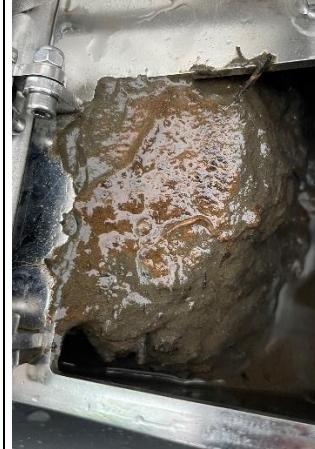
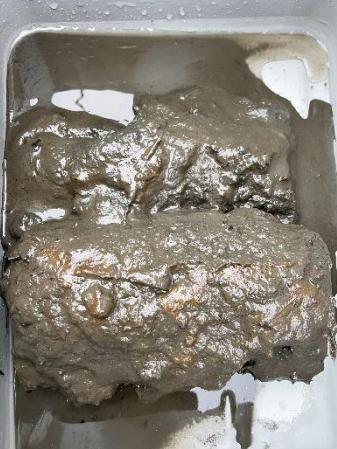
2	60,791714 6338	11,071548 9894	5,4	8	Nær samme lagdeling og massekarakteristikk som delprøve NO5-1. Sterk oljelukt uten tydelig oljefilm på vann. Brunt lag iblandet mudder på topp av delprøve.

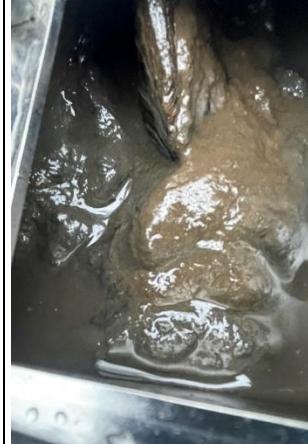
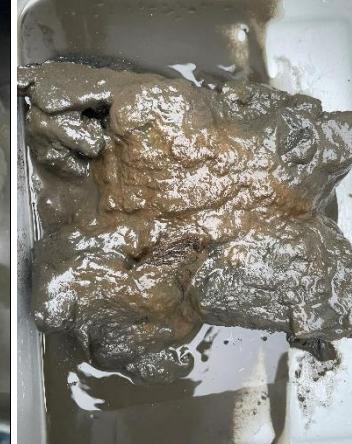
4	60,791527 8228	11,072124 2133	5,3	-	<p>Nær samme lagdeling og massekarakteristikk som delprøve NO5-1, men høyere innhold av organisk materiale (kvist m.m.).</p> <p>Svak oljelukt</p> <p>Brunt lag iblandet mudder på topp av delprøve.</p>	<i>Ingen bilde</i>

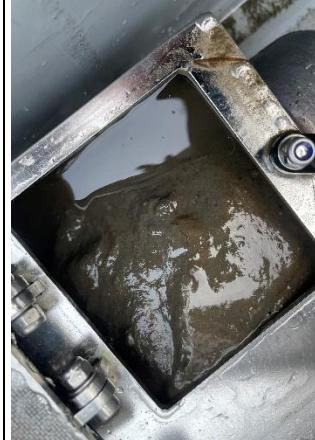
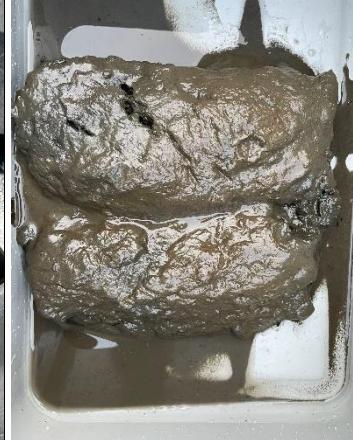
Stasjon	Stikk/ hugg	Koordinater (WGS 84 geografisk)		Vanndybde (m)	Prøvedyp (cm)	Beskrivelse	Bilde av prøve	
		Nord	Øst				Overflate (grabb)	Overflate (overført)
NO6	1	60,792916 9166	11,068436 4618	3,2	8	Nær samme lagdeling og massekarakteristikk som prøver fra stasjon NO3. Svak oljelukt. Antydning til brunt lag iblandet mudder på topp av delprøve.

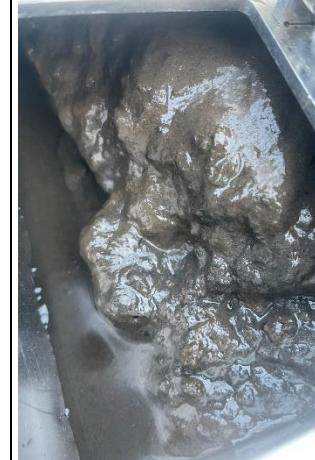
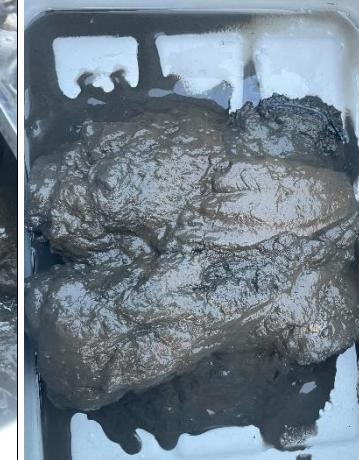
6	60,793128 9175	11,069108 7695	5,2	7	Nær samme lagdeling og massekarakteristikk som tidligere delprøver (bl.a. stasjon NO3- NO5). Større innhold av sorte masser i dypere del av prøve. Moderat lukt av olje og noe oljefilm. Antydning til brunt lag iblandet mudder på topp av delprøve.

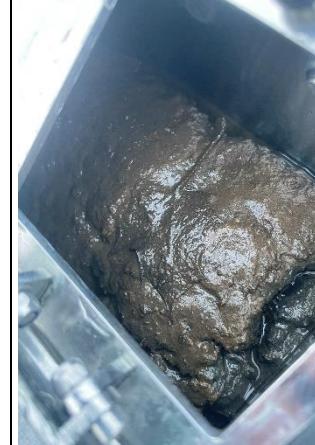
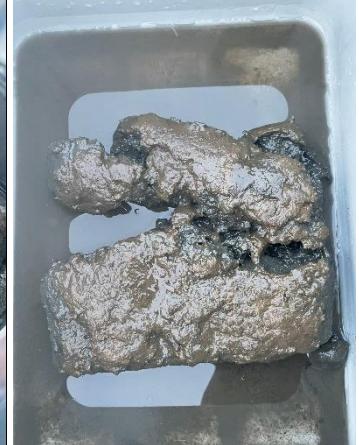
Stasjon	Stikk/ hugg	Koordinater (WGS 84 geografisk)		Vanndybde (m)	Prøvedyp (cm)	Beskrivelse	Bilde av prøve	
		Nord	Øst				Overflate (grabb) / delstikk #1	Overflate (overført) / delstikk #2
NO7	1	60,793415 0027	11,069480 3707	2,5	7	Brunt mudder i topp over mørkere masser av relativt faste og klebrig karakter. Ligner trolig mest på prøvemateriale fra stasjon NO3 og NO6. Tydelig brunt lag iblandet mudder på topp av delprøve.

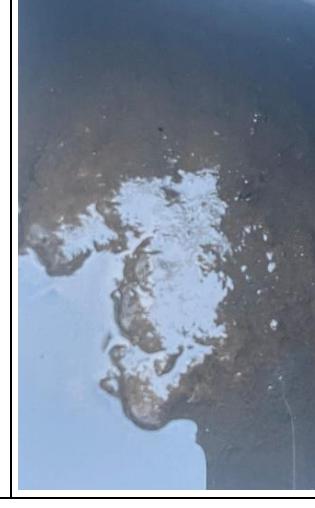
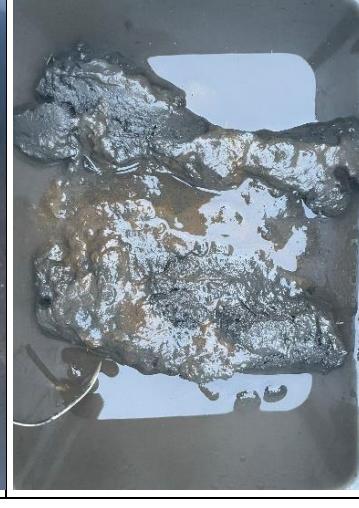
2	60,793471 7062	11,068971 0694	2,7	8	Likhetsstrek med masser fra delprøve NO7-1. Mer mudrete masser enn «normalen». Ingen lukt. Moderat prøvemengde fra grabbhugg. Et tidligere bomhugg før vellykket prøve. Stor lapp av gummi i første hugg (se bilde #12 i vedlegg B) og plastavfall i andre hugg. Brunt lag iblandet mudder på topp av delprøve.

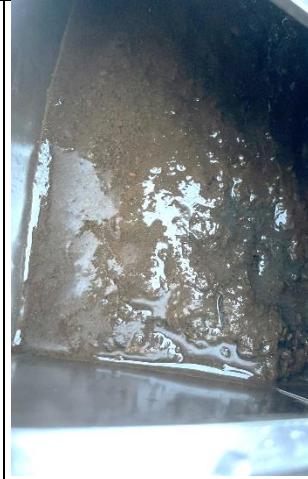
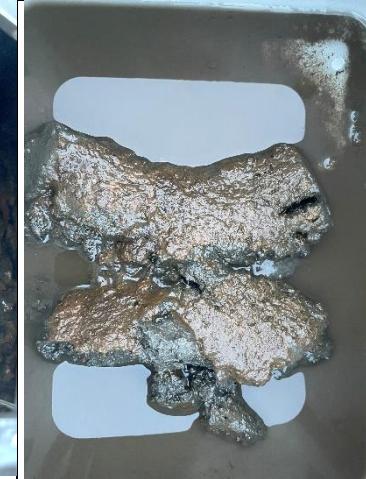
4	60,793427 2665	11,068110 5016	2,5	-	Likhetsstrek med delprøve NO7-3. Vesentlig mørkere i fargen enn normalt. Ingen lukt. Tydelig brunt lag iblandet mudder på topp av delprøve.

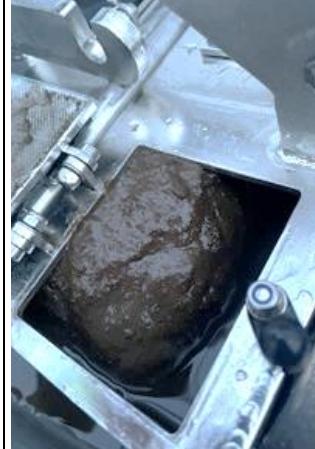
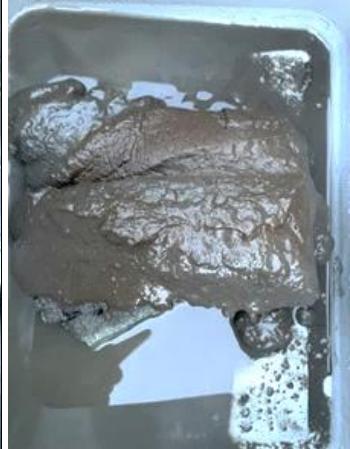
Stasjon	Stikk/ hugg	Koordinater (WGS 84 geografisk)		Vanndybde (m)	Prøvedyp (cm)	Beskrivelse	Bilde av prøve	
		Nord	Øst				Overflate (grabb) / delstikk #1	Overflate (overført) / delstikk #2
NO8 (Ref)	1	60,791204 2078	11,056572 0516	6,2	10	Brunt mudder i topp over mørke masser med løs tekstur i hele sjiktet. Skiller seg fra masser fra alle andre stasjoner. Tydelig brunt lag iblandet mudder på topp av delprøve.

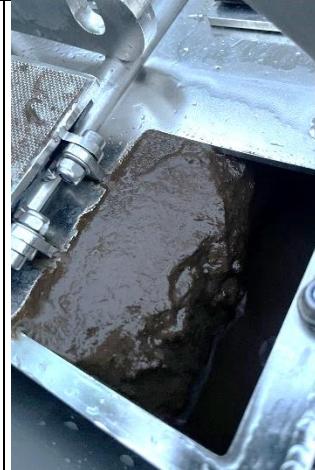
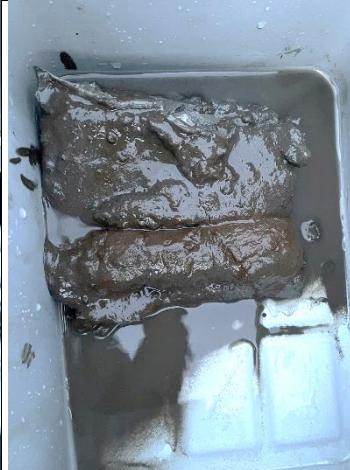
2	60,790913 6750	11,056250 0837	6,5	10	Lik delprøve NO8-1.

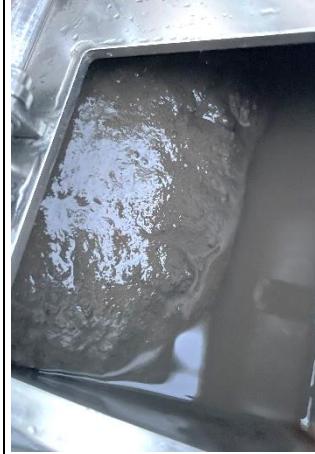
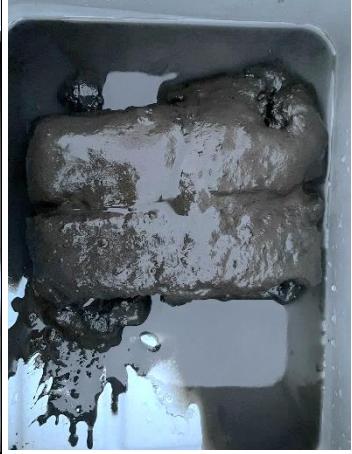
Stasjon	Stikk/ hugg	Koordinater (WGS 84 geografisk)		Vanndybde (m)	Prøvedyp (cm)	Beskrivelse	Bilde av prøve	
		Nord	Øst				Overflate (grabb) / delstikk #1	Overflate (overført) / delstikk #2
NO8 (Ref)	3	60,790525 3606	11,054331 5108	6,8	10	Lik delprøve NO8-1.

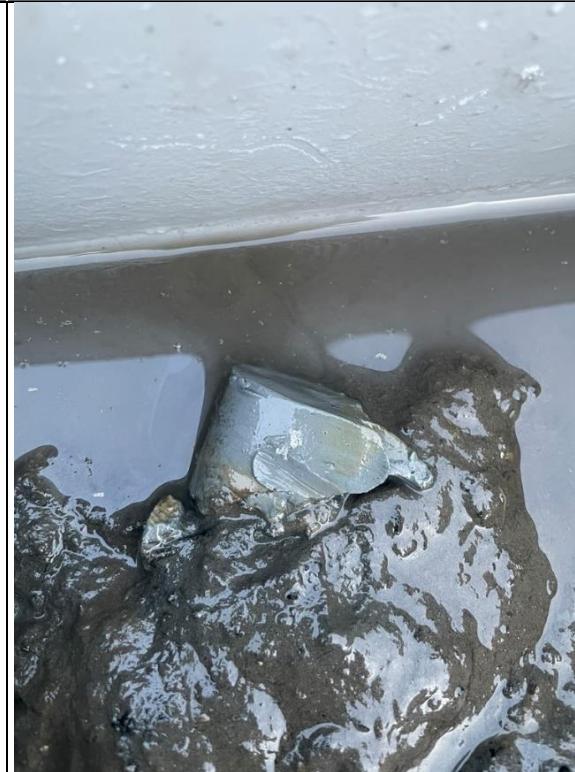
Bilde #10

Stasjon	Stikk/ hugg	Koordinater (WGS 84 geografisk)		Vanndybde (m)	Prøvedyp (cm)	Beskrivelse	Bilde av prøve	
		Nord	Øst				Overflate (grabb) / delstikk #1	Overflate (overført) / delstikk #2
NO6	5	60,793124 5468	11,069397 5422	4,7	5	Noe mer forstyrret prøve (mindre tydelig sjikt/lagdeling av sedimentet) enn tidligere delprøver. Ingen lukt. Antydning til brunt lag iblandet mudder på topp av delprøve. Moderat prøvemengde fra grabbhugg. Funn av stor kvist i prøve. Også funn av lys grå leireklump i prøve (se bilde #10 i vedlegg B).	Ingen bilde
