Fylkesmannen i Innlandet

► **Miljøovervåking av elver og bekker i Oppland og Hedmark fylke, 2019**

Oppdragsnr.: 5194172B Dokumentnr.: 01 Versjon: J01 Dato: 2020-04-29

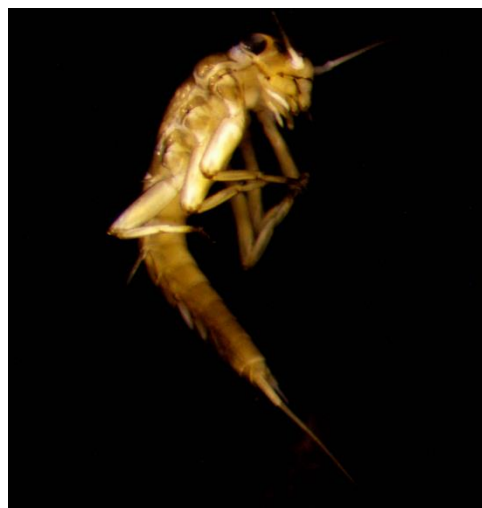
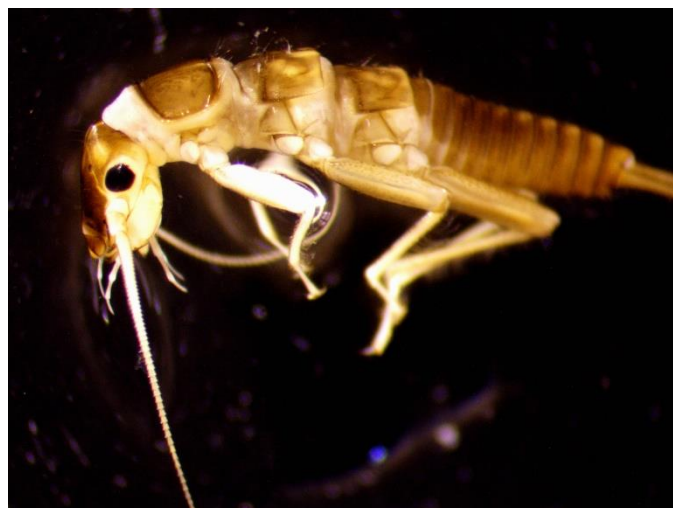
Figur 3. Den svært vanlige døgnflua *Baetis* (venstre) tåler en del organisk forurensning og har score 4 i ASPT-systemet. Den er derimot meget sensitiv for forsuring. Tilstedeværelse av denne døgnflua er derfor en god indikasjon på at lokaliteten ikke er påvirket av forsuring. For mange steinfluer er det motsatt; de er tolerante for forsuring, men sensitive for organisk forurensning. I ASPT får *Diura nanseni* (høyre) derfor score 10, som er maksimal verdi. Begge ble funnet både i Finnøla og Bergunda, og på mange andre stasjoner i denne undersøkelsen.

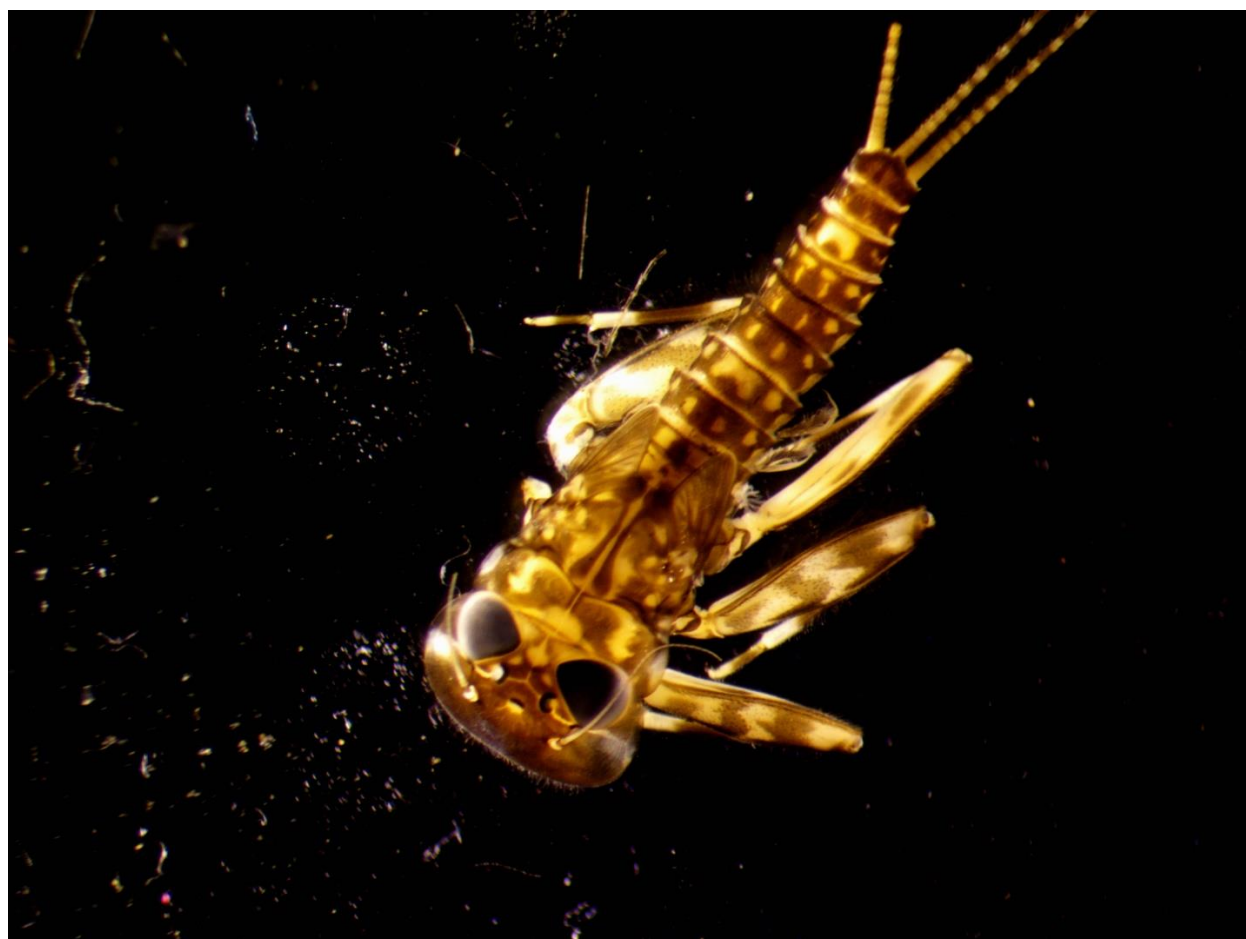
Figur 5. *Heptagenia* er med sin flattrykte form og særegne hode en ganske spektakulær døgnfluelarve. Kroppsfasongen er godt tilpasset et liv i sterkt strømmende vann. Den er sensitiv for organisk forurensning og har score 10 i ASPT-systemet.

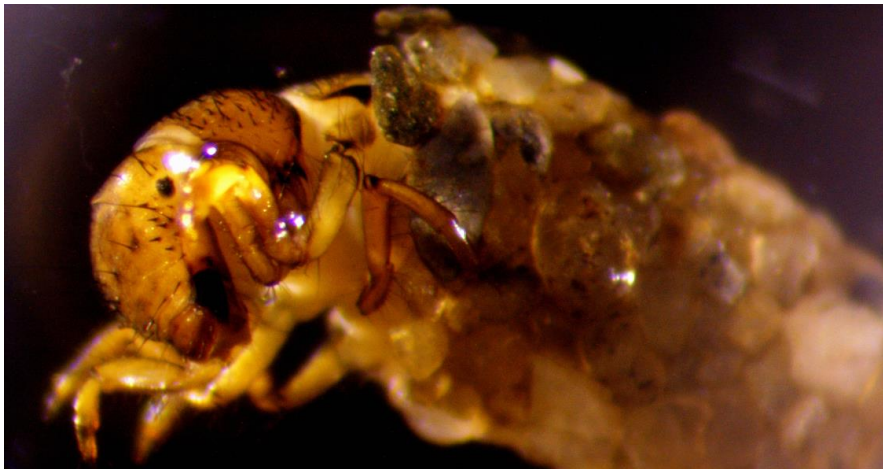
Figur 7. *Ecclisopteryx dalecarlica* er en husbyggende vårflue. Den er lett gjenkjennelig på de kraftige piggene den har på hodet (sees her best under øyet). Den ble funnet i små mengder i Auma (kap. 5) og Lageråa ved Ilseng, men var meget vanlig på flere av stasjonene i Lenavassdraget (kap. 4).

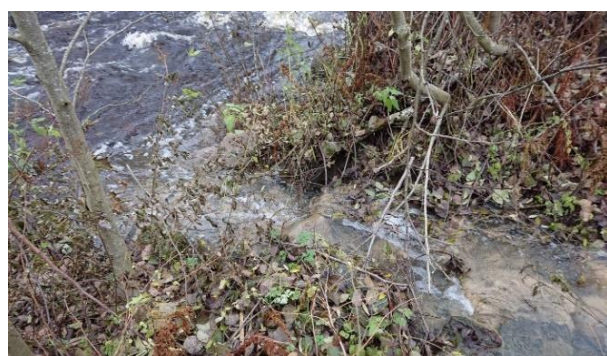
Figur 11. Venstre: Tilløpsbekk mellom stasjonene BRA-O-FA og BRA-N-FA, med store mengder av bakterien *Sphaerotilus natans*. Høyre: Bakterien *Sphaerotilus natans* sett i mikroskop.

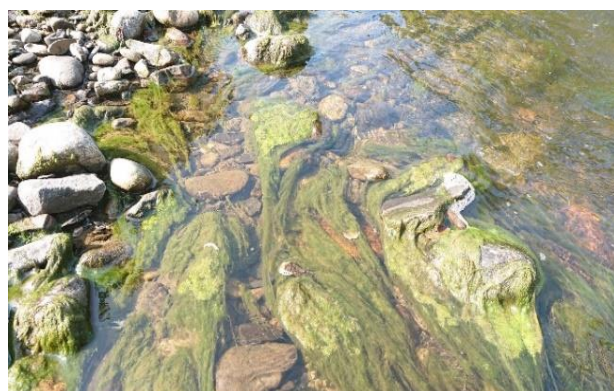
Figur 13. Påvekstalger på stasjonen LEN-O-BØ. Grønnalgen *Cladophora* (venstre), rødalgen *Lemanea* (høyre)

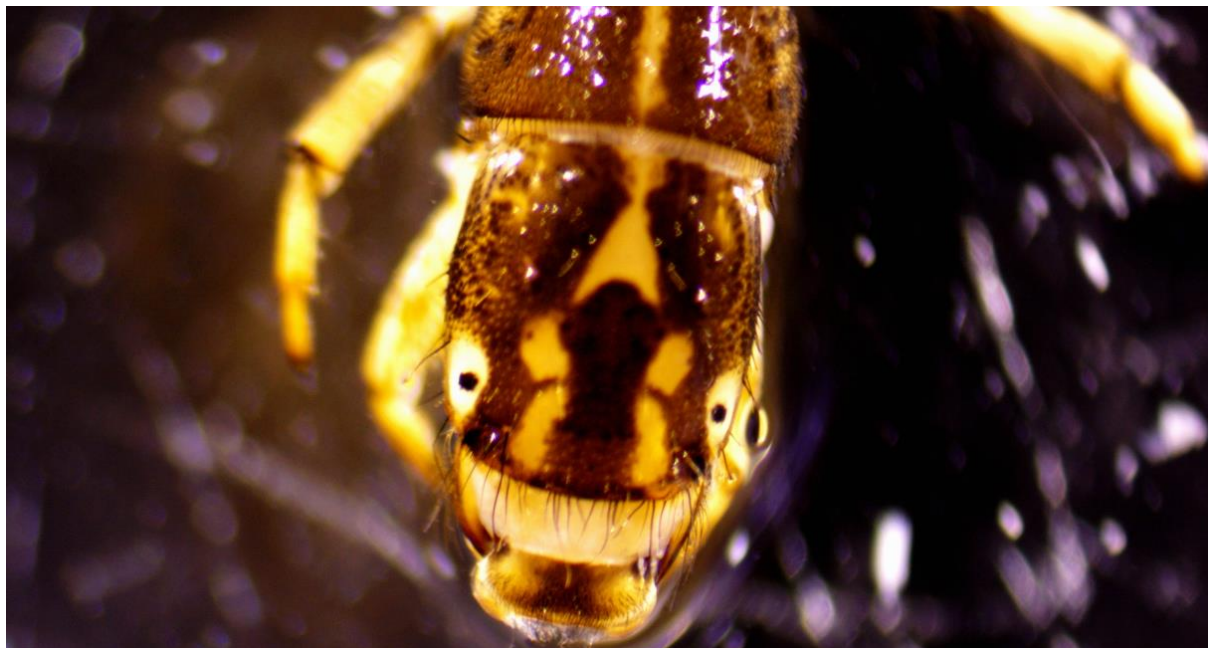
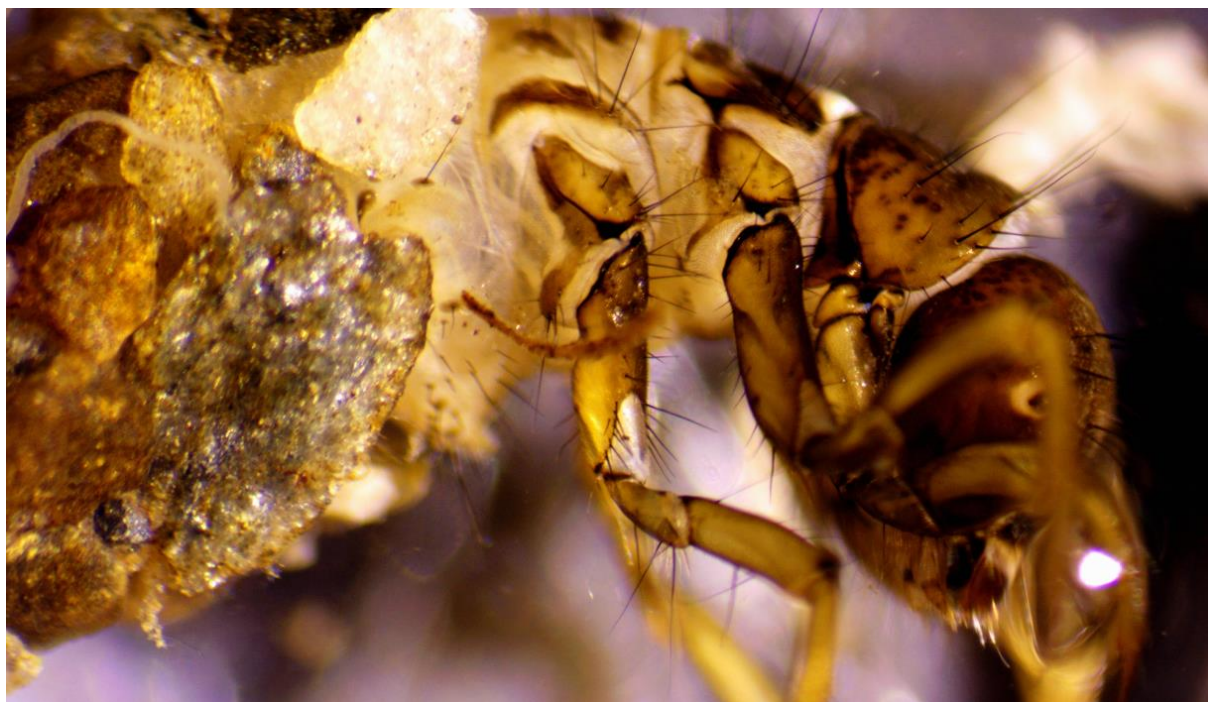
Figur 19. Vårfluelarver. Øverst: Karakteristisk mønster på hodet til *Arctopsyche ladogensis*. Arten har bare noen få registreringer sør for Elverum. I denne undersøkelsen fant vi den på stasjonene i Åsta og i Glomma. Nederst: *Potamophylax*. En vanlig, husbyggende vårflue. *Arctopsyche* har score 5 i ASPT-systemet, mens *Potamophylax* har score 7.
