UMOE Sterkoder AS, Kristiansund

Miljøopprydding oktober/november 2013

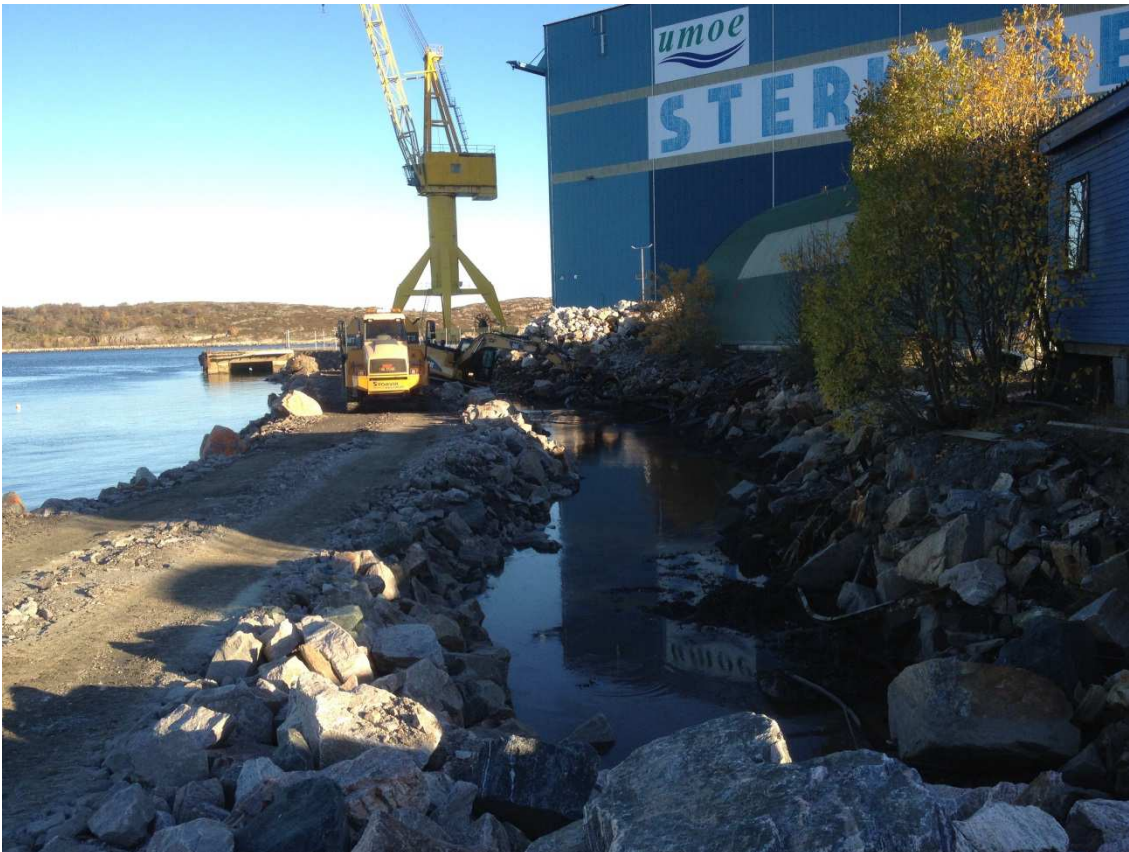
1. Etablering av vei i sjø for sikrere opprydding av fyllingskanten.

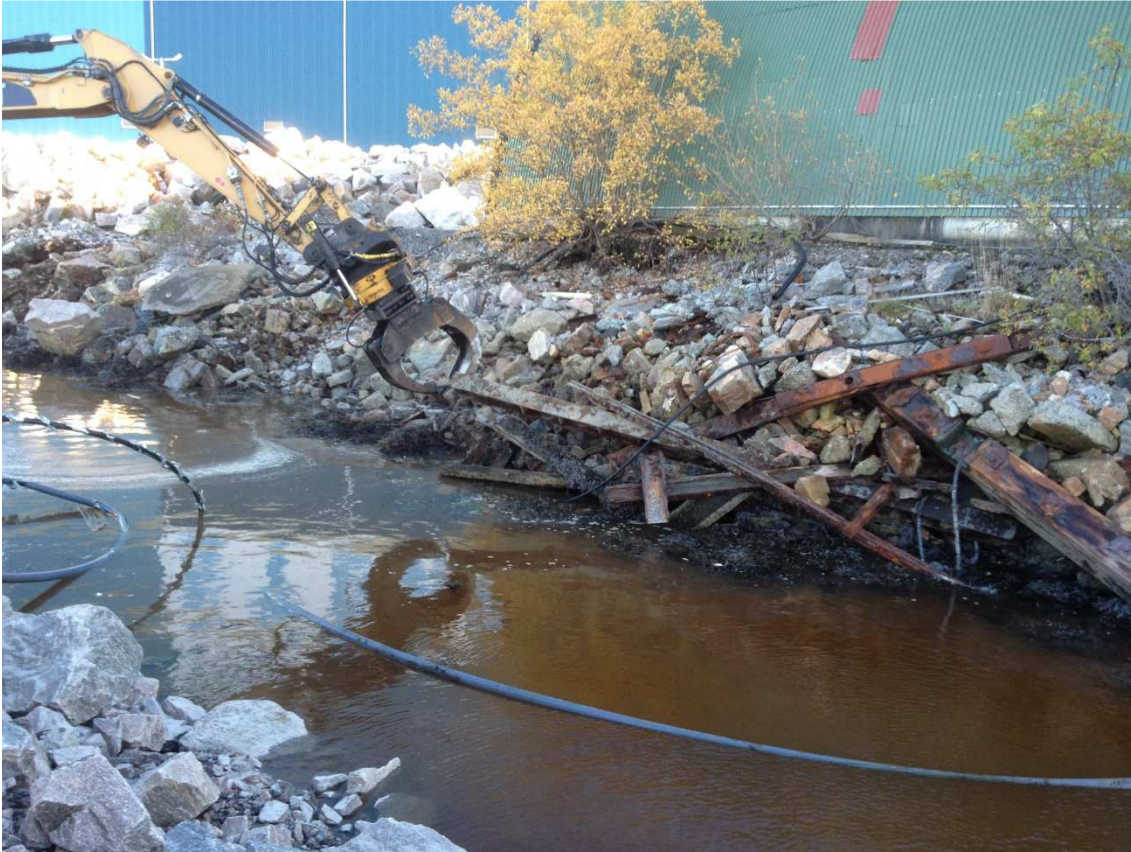
2. Opprydding i sjøkant. Fjerning av synlig skrot. Entreprenøren har foreløpig lagt skrotet til side. Det består av jernskrot og plast. Det skal bli levert til godkjent mottak.

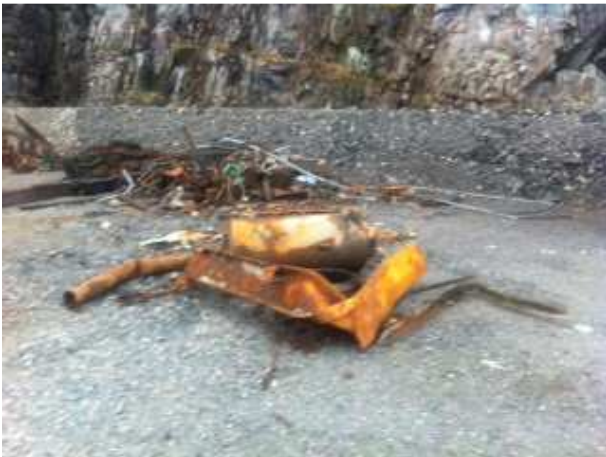
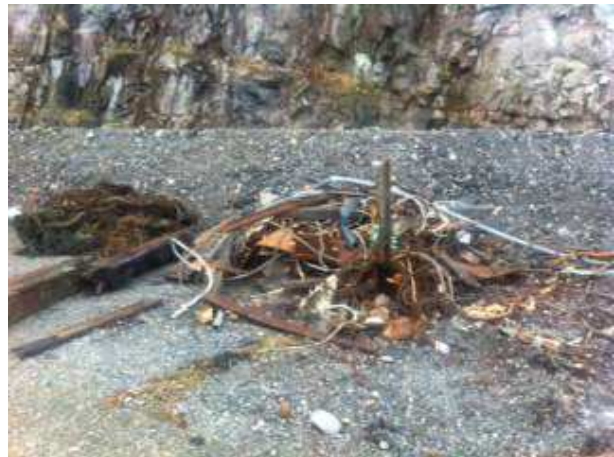
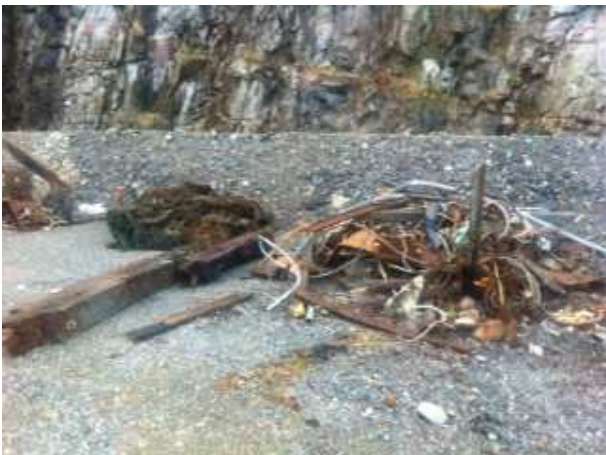
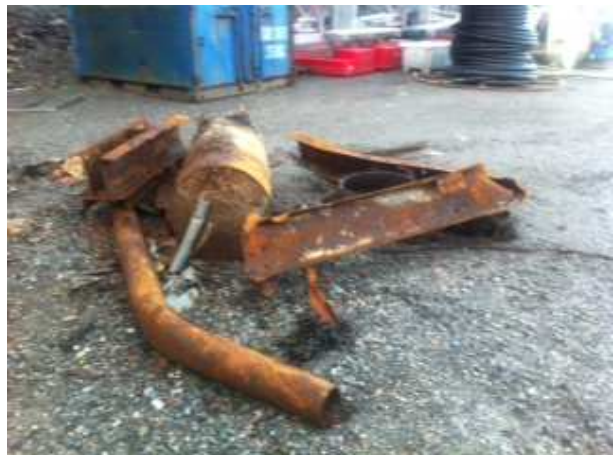
3. Bilder av fjernet skrot.

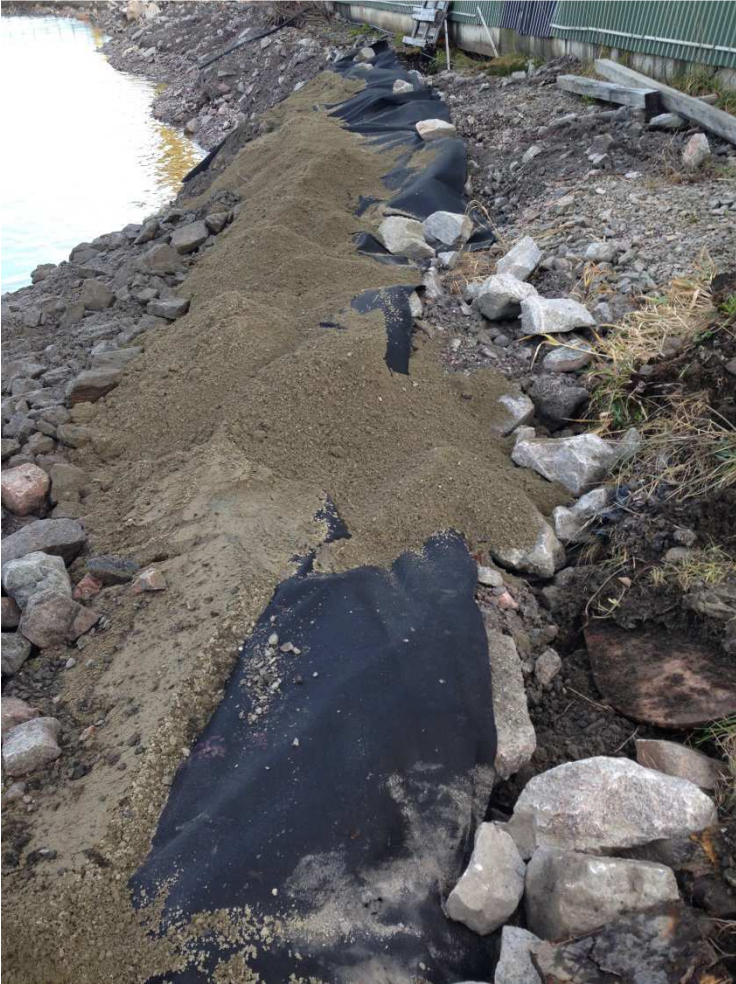
4. Duk og filterlag er lagt ut.

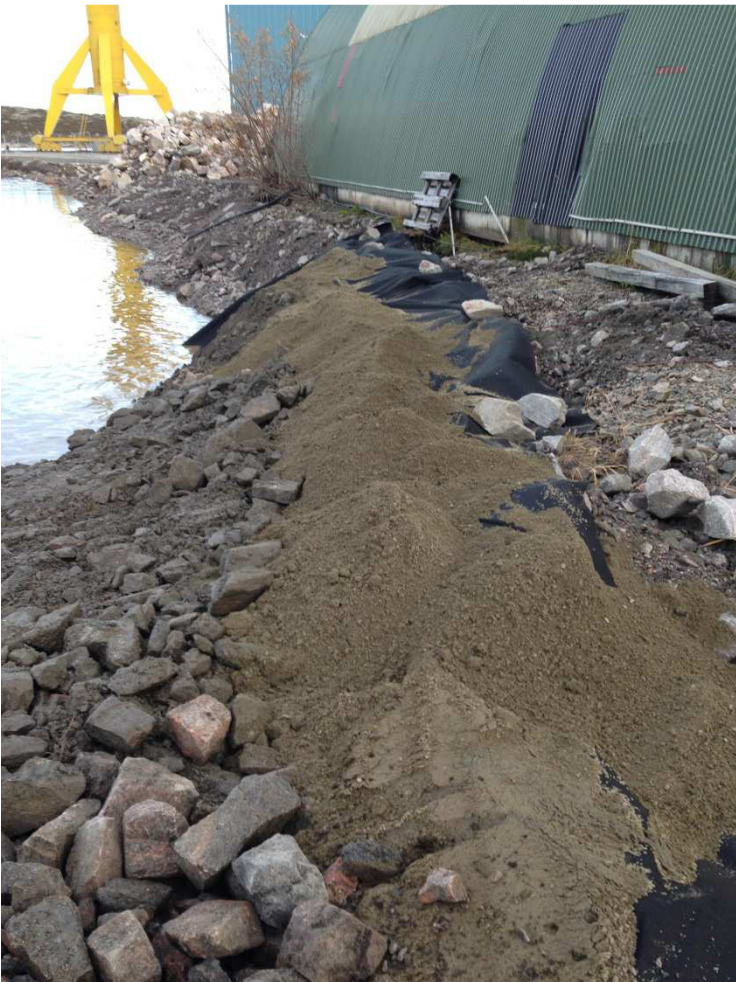
5. Beskyttelseslag på filterlag

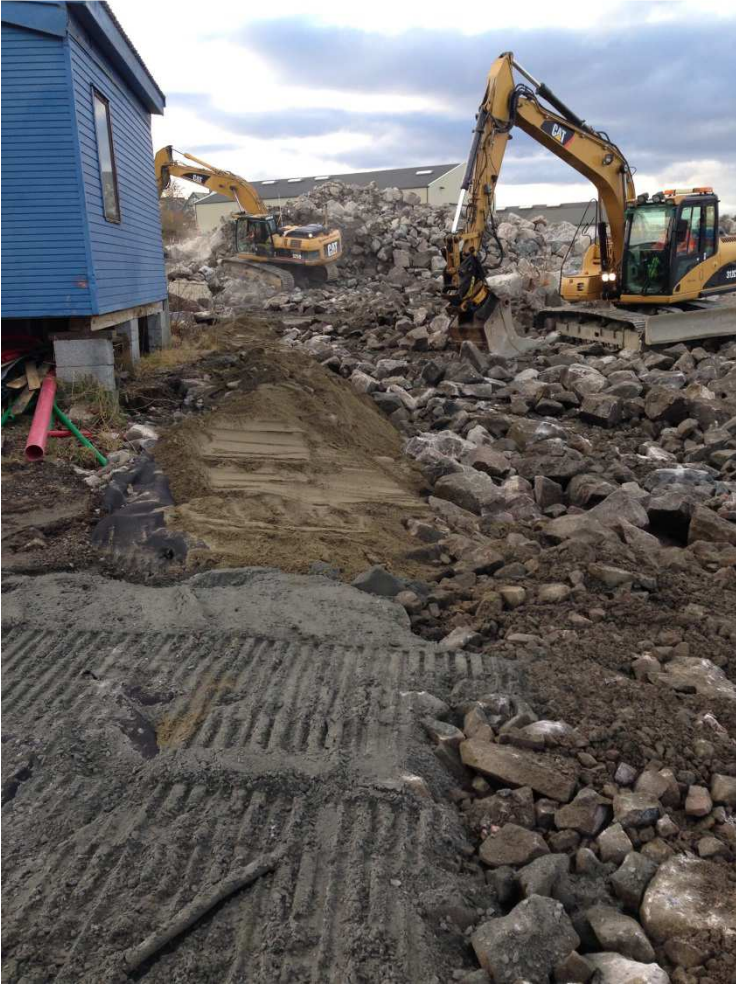
6. Gjenfylling
