Åknes rapport 05.2010

Geologiske undersøkingar og overvakkingstiltak ved Mannen i Romsdalen

Status og forslag til nye tiltak

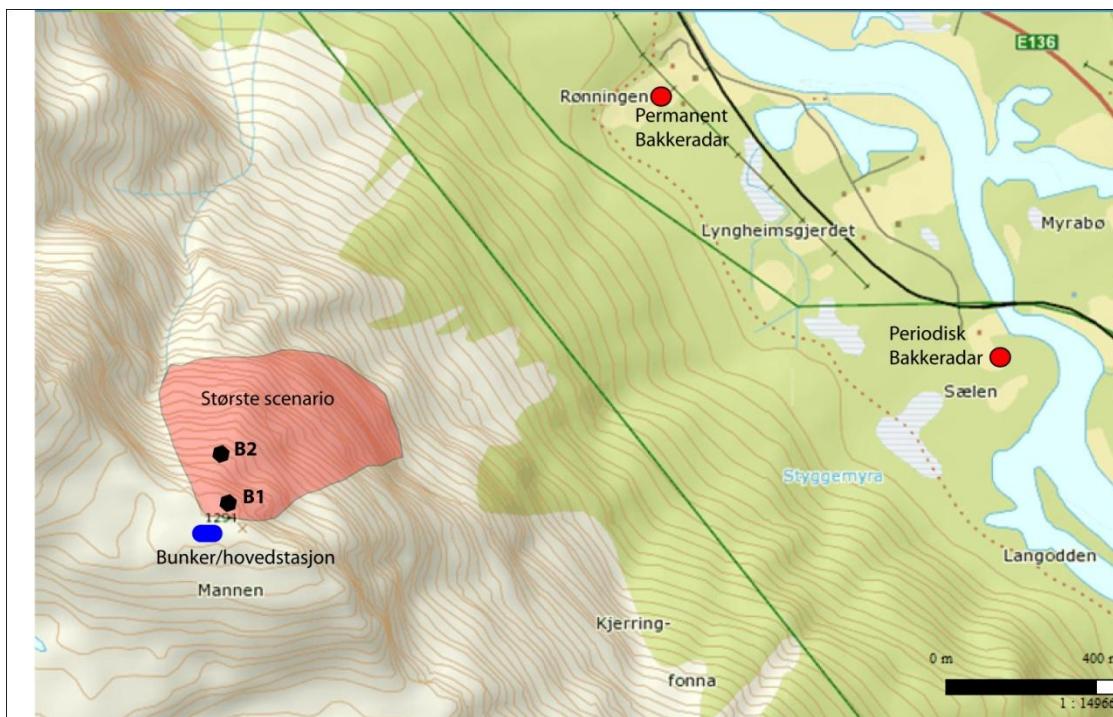
FIGUR 1. LOKALISERING AV DET USTABILE FJELLPARTIET VED MANNEN I ROMSDALEN MED STØRSTE SCENARIO INDIKERT. LOKALISERING AV BUNKER, BOREHOL OG BAKERADAR ER VIST.

Bakkeradaren LisaLab er lokalisert ved Rønningen i Romsdalen (Figur 1), og har vært operativ sidan februar i 2010. Det er ein del utfordringar knytt til store atmosfæriske endringar i fjellsida, og for å få betre kontroll med dette vil vi etablera ein ny plass for periodiske målingar ved bruk av radar (Figur 1). Denne nye plasseringa vil også hjelpe til med å få betre data i nordlege delar av Børa.

Eit borehol lenger nede i fjellsida (Figur 1, 8 og 20) vil kunne avdekka i meir detalj korleis det ustabile området utviklar seg nedover i fjellsida. Instrumentering av dette boreholet er viktig for den operative overvakinga og vil kunne gje kritisk informasjon om rørsler i kritiske situasjonar. Plattform er allereie tilrettelagt for boring, men det er naudsynt med ekstra fokus på risiko og sikkerheit ved denne aktiviteten.

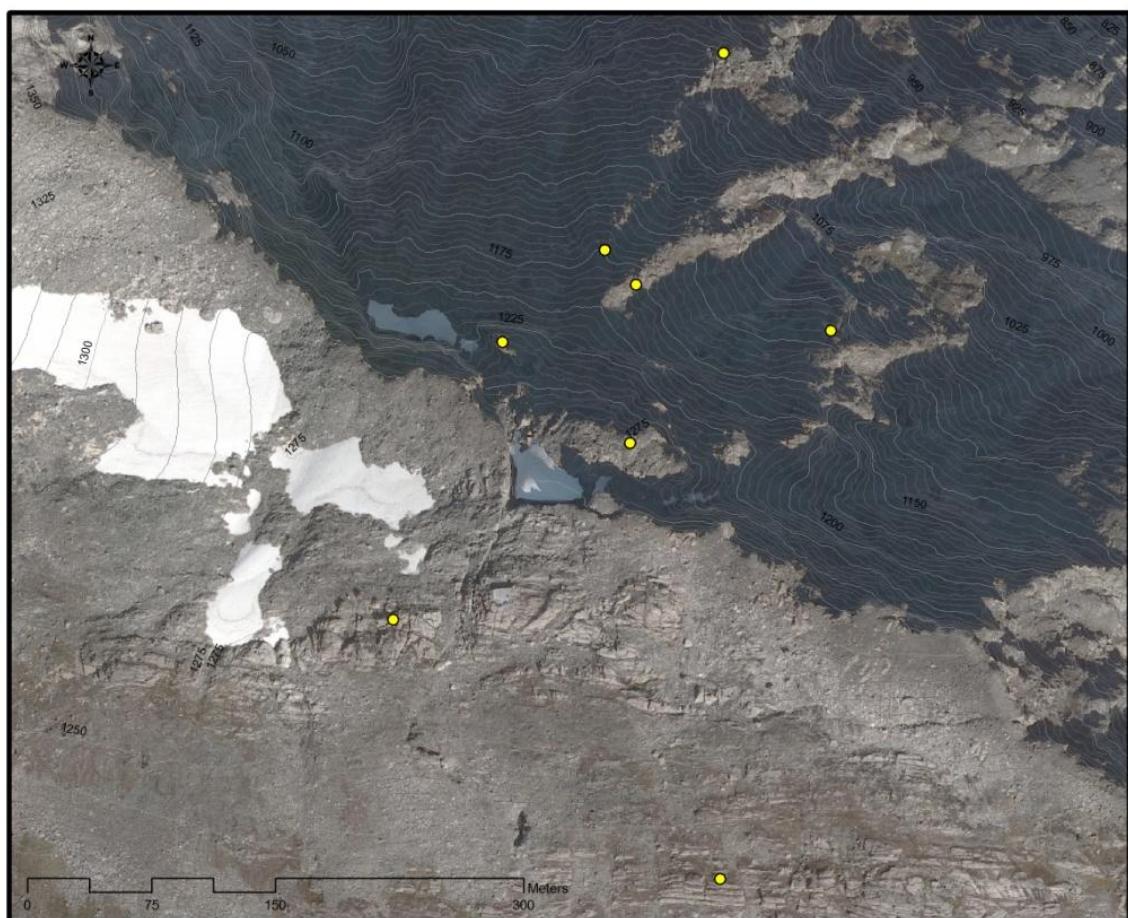
FIGUR 2. LOKALISERING AV GPS NETTVERK.

Det er i 2010 blitt etablert eit nytt GPS nettverk med 2 antenner i stabilt område og 6 antenner i den ustabile fjellsida (Figur 2). Dette systemet er nå operativt, og vil bli tilrettelagt i det integrerte overvakkingssystemet Munin ved beredskapsenteret. GPS einingane er plassert så langt nede i fjellsida som mogleg ut frå praktisk forhold og risiko for personell (Figur 3).

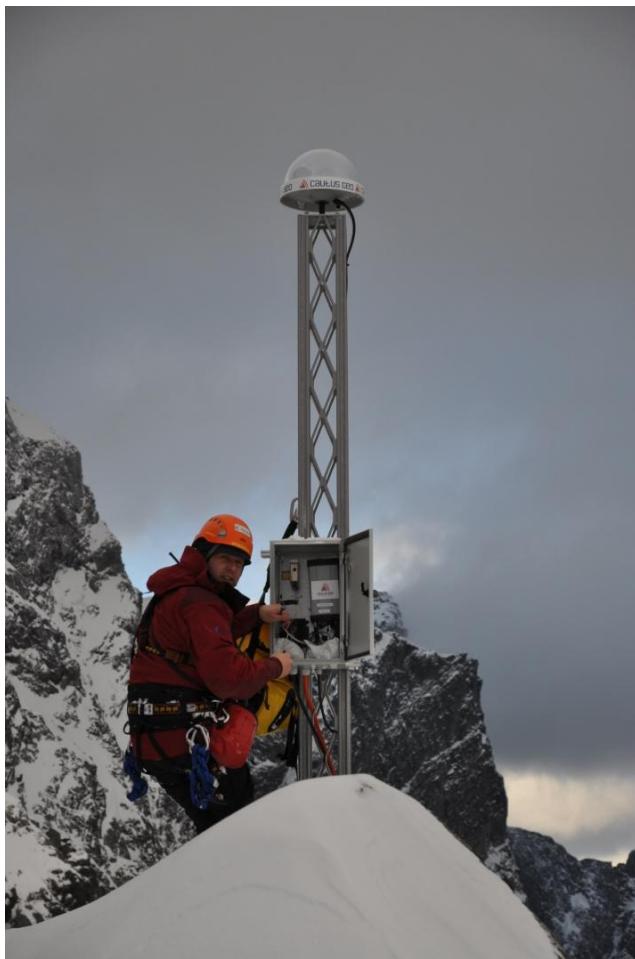
FIGUR 3. MONTERING AV GPS ANTENNE

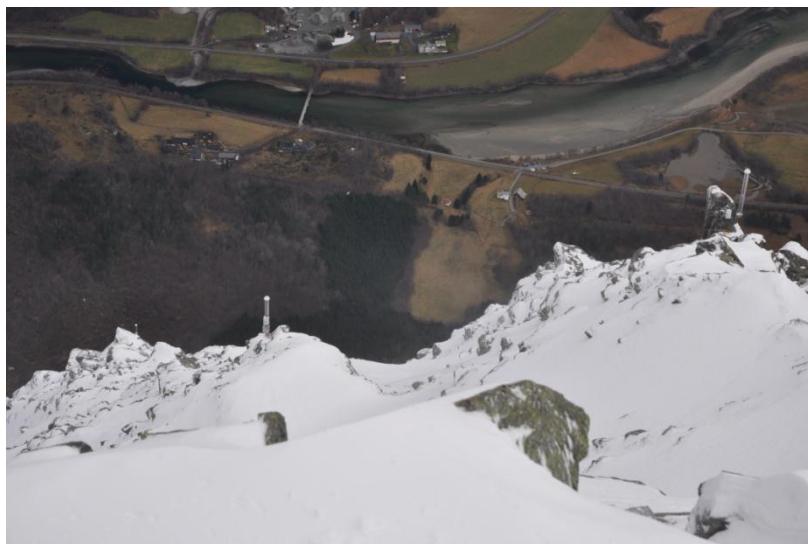
FIGUR 4. GPS ANTENNER I NEDRE DELER.

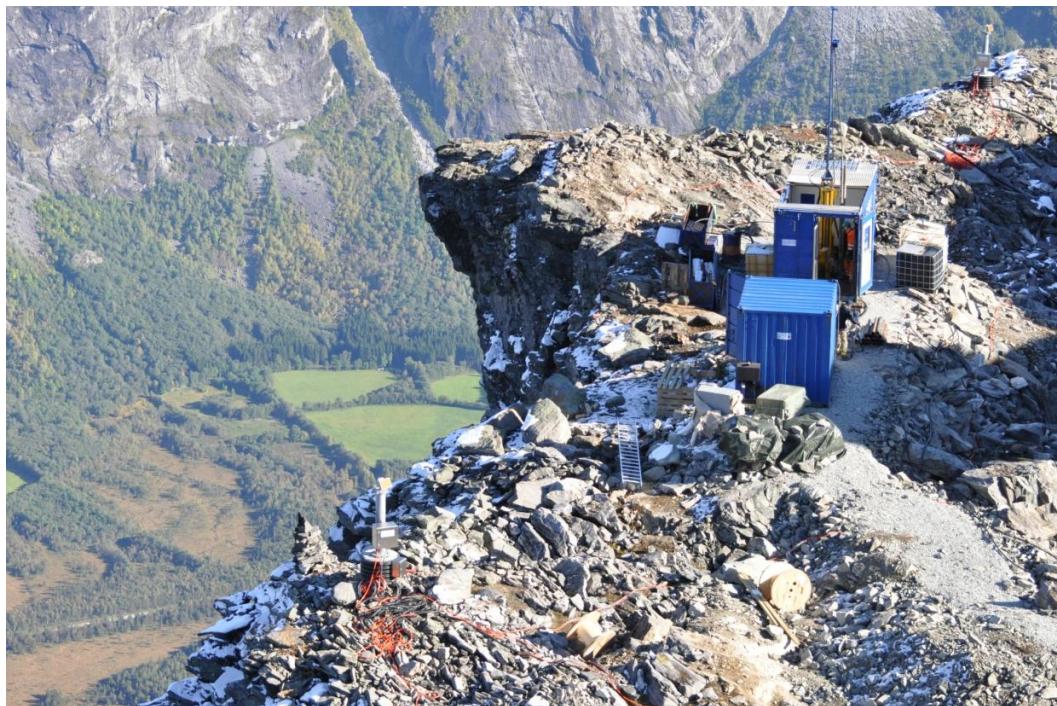
FIGUR 5. BORELOKALITET B1.

Det er gjort ei djup kjerneboring i øvre del av det ustabile området (Figur 5). Det var store utfordringar knytt til dette arbeidet, blant anna på grunn av store knusingssoner og store opne parti i fjellformasjonen. Boringa vart avslutta ved

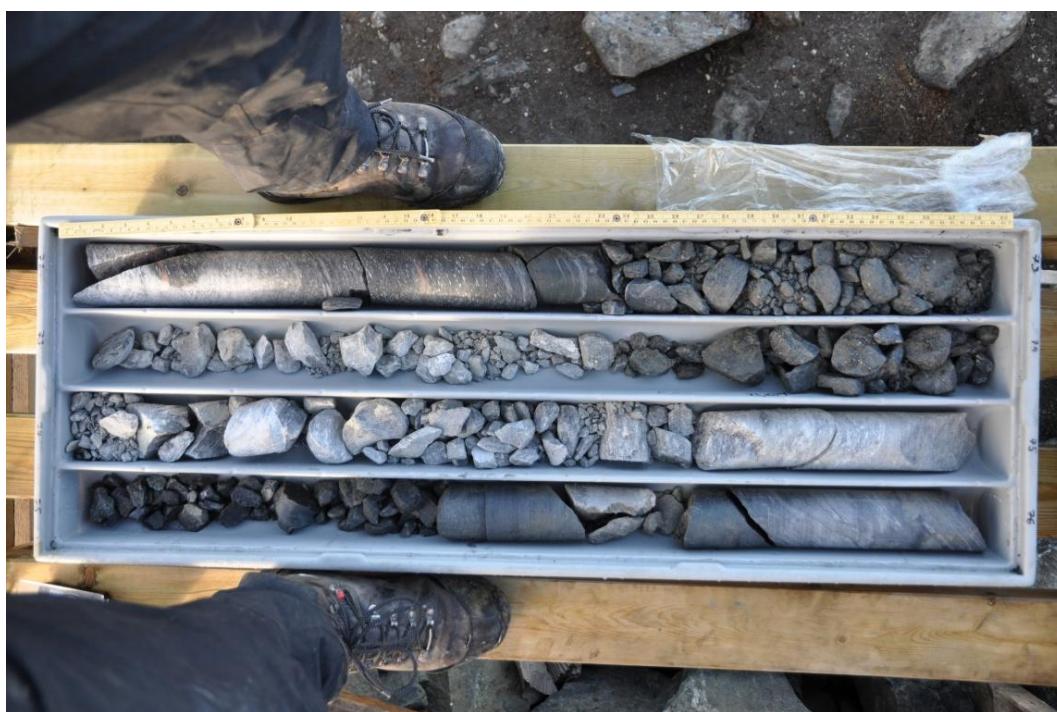
FIGUR 6. BOREKJERNAR MELLOM 72 OG 76 M DJUP SOM VISER STORE KNUSINGSSONER.

137 m djup, etter ei fagleg vurdering om at ein nå var nede i stabilt fjell. Kjernane som vart produsert var av svært god kvalitet, og fleire soner med knusingsmateriale vart tatt opp (Figur 6). Det var naudsynt å gjera fleire støyplingar for å stabilisera boreholet og for å kunna komma lenger ned med boringane. Dette forseinka arbeidet vesentleg. Det vart gjort opptak ved bruk av televíewer i 3 omgangar for eit best mogleg dokumentasjon. Dette er eit spesialkamera for kartlegging av geologiske strukturar, og vart utført av NGU. Det vart også gjort videoopptak av boreholet. Etter ferdig logging av boreholet vart det sat ned eit samanhengande plastrør (casing) som er utgangspunkt for instrumentering.

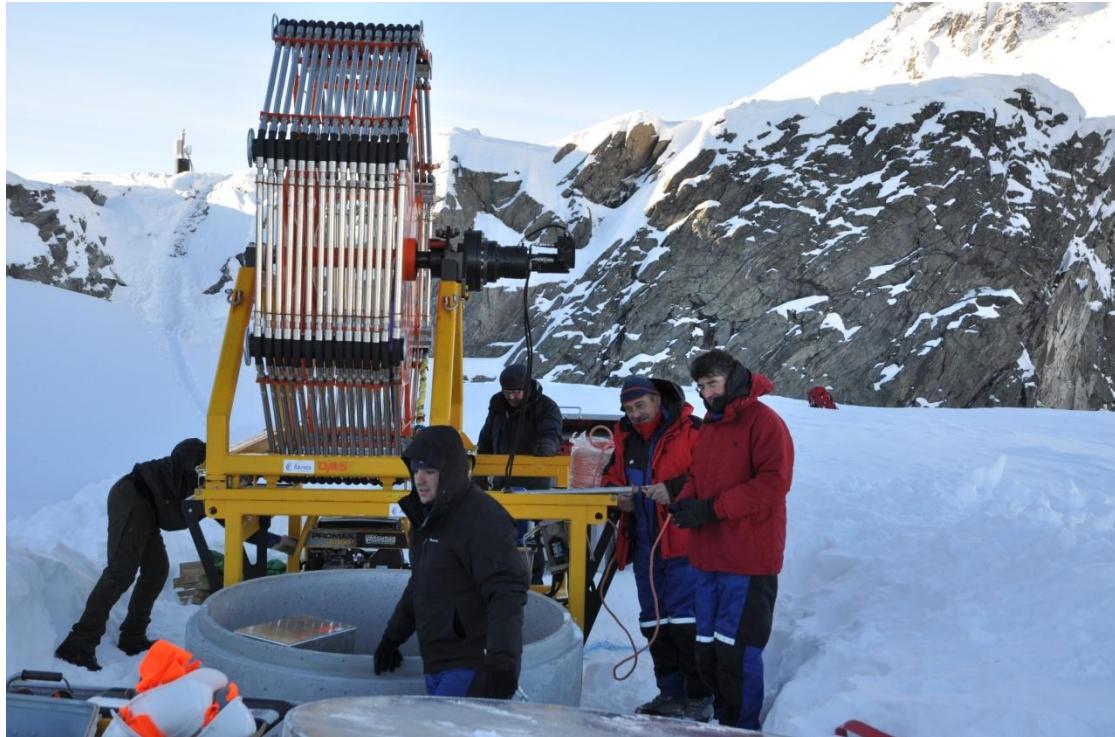
FIGUR 7. INSTALLERING AV 120 M LANG DMS KOLONNE 11. NOVEMBER 2010.

I november vart boreholet instrumentert med ei 120 m lang DMS kolonne (Figur 7). Denne består av 120 moduler der kvar 1m modul er instrumentert med en vinkelmålar (inclinometer) og en temperatursensor. I tillegg er to modular utstyrt med sensor for måling av vasstrykk, og i ein modul er det etablert eit digitalt kompass. Data er implementert eigen programvare ved beredskapsenteret.

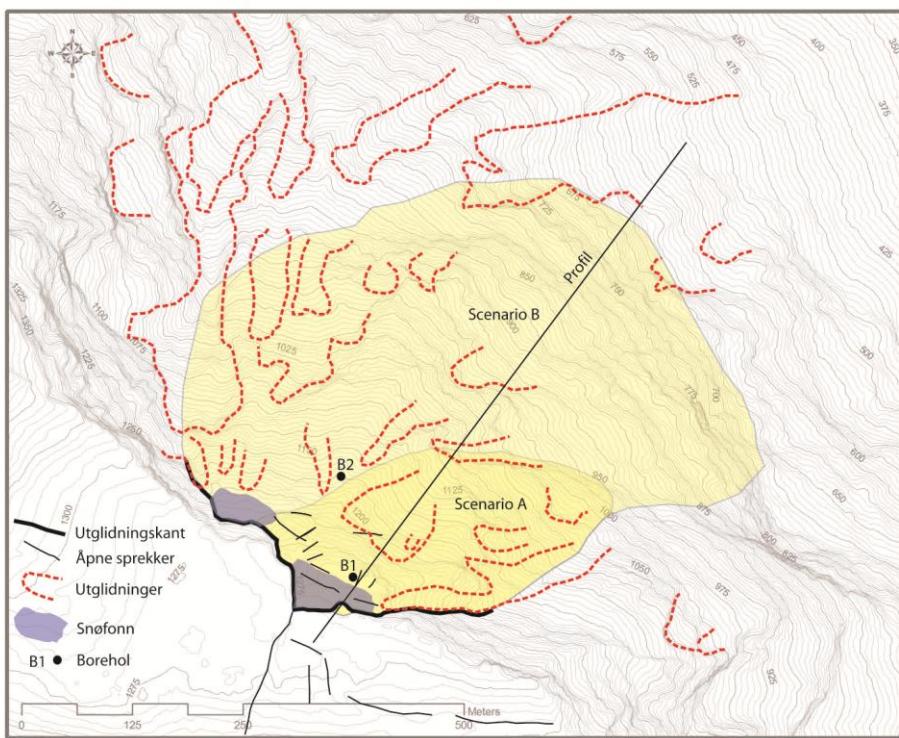
FIGUR 8. GEOMORFOLOGISK KART OVER DET USTABILE OMråDET VED MANNEN. BORELOKALITETAR OG SCENARIO FRÅ NGU RAPPORT 2008 ER LAGT INN. SJÅ PROFIL I FIGUR 20.

Ut frå detaljerte topografiske kart og feltkartlegging er det utarbeida eit føreblles geomorfologisk kart (Figur 8). Det syner at området er karakterisert av ein serie av utglidinger og skredfar. Spesielt på begge sider (vest og austsida) av det ustabile området er det svært aktive prosessar (Figur 9 og 10). Ut frå dei morfologiske særtrekka er det ikkje opplagt at dei tidlegare presentert scenario er realistiske.

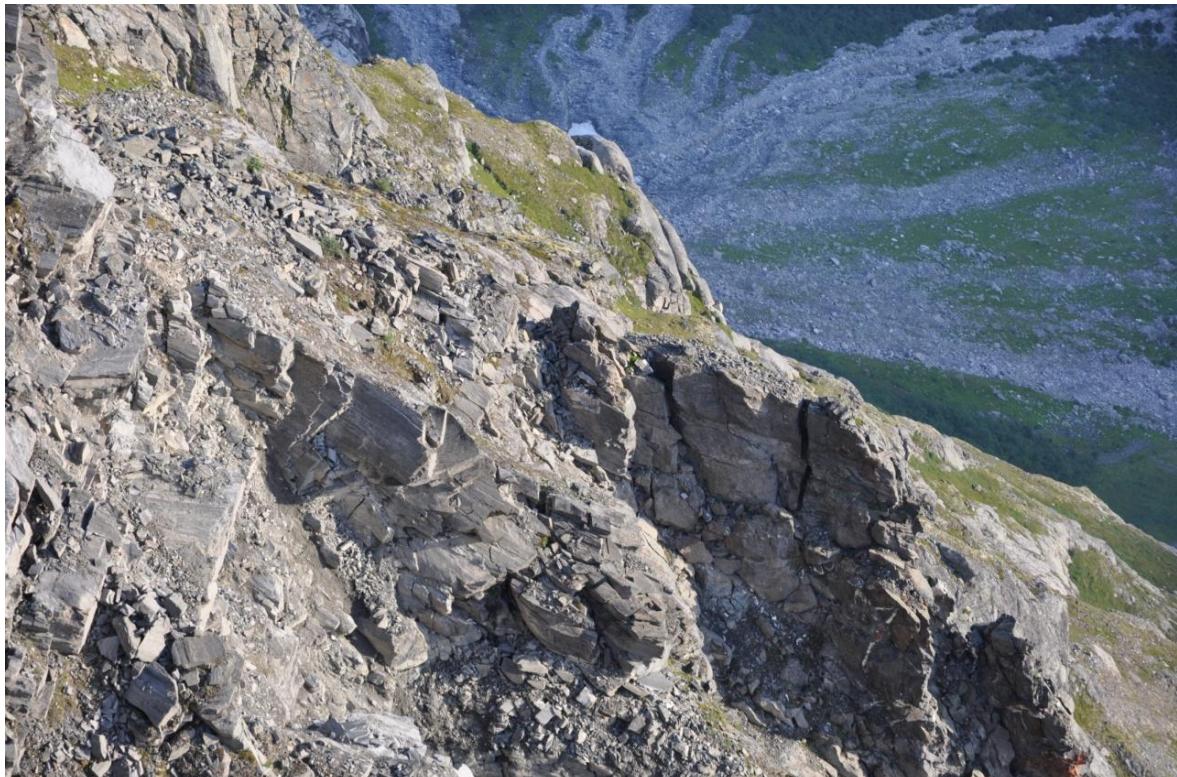
FIGUR 9. AKTIVT OMråDE I AUSTLEG DEL AV DET USTABILE OMråDET. LEGG MERKE TIL STORE OPNE SPREKKER.

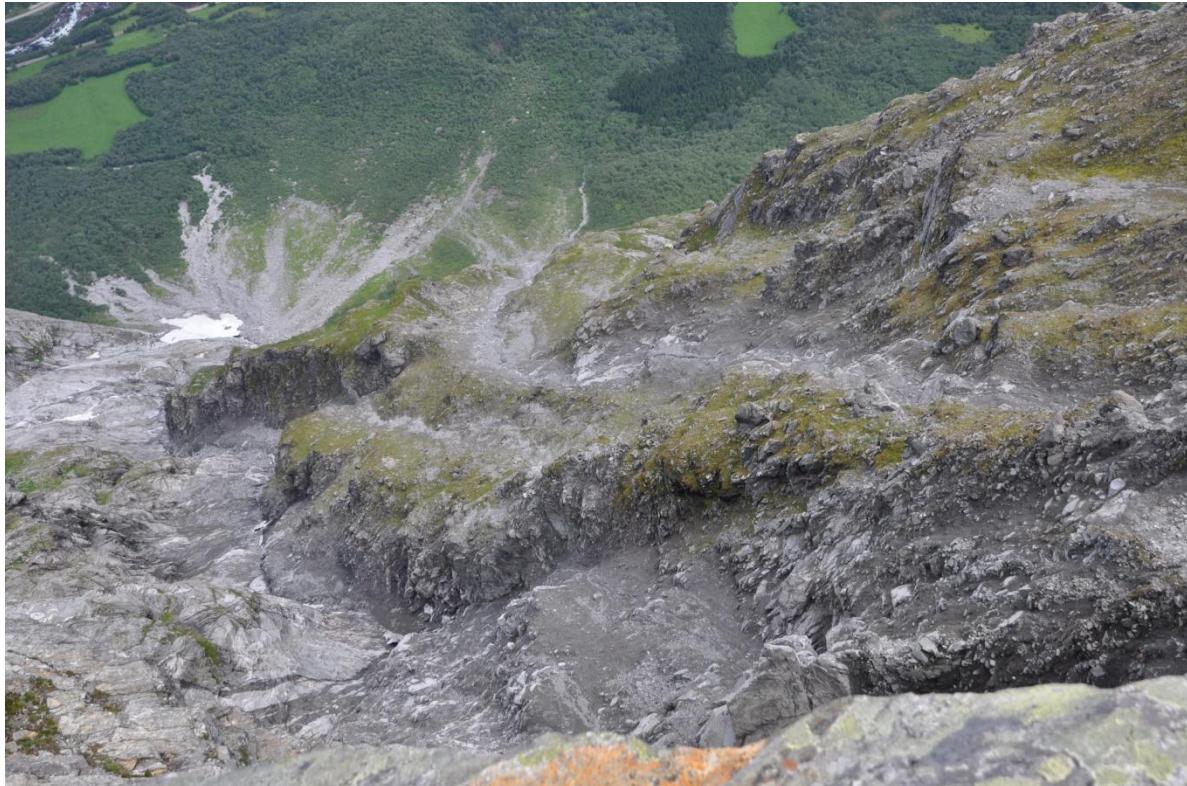
FIGUR 10. AKTIVT OMRÅDE I VESTLEG DEL AV DET USTABILE OMRÅDET. LEGG MERKE TIL STORE UTGLIDINGSKANTER OG DEN AKTIVE SKREDVIFTA NEDE I ROMSDALEN.

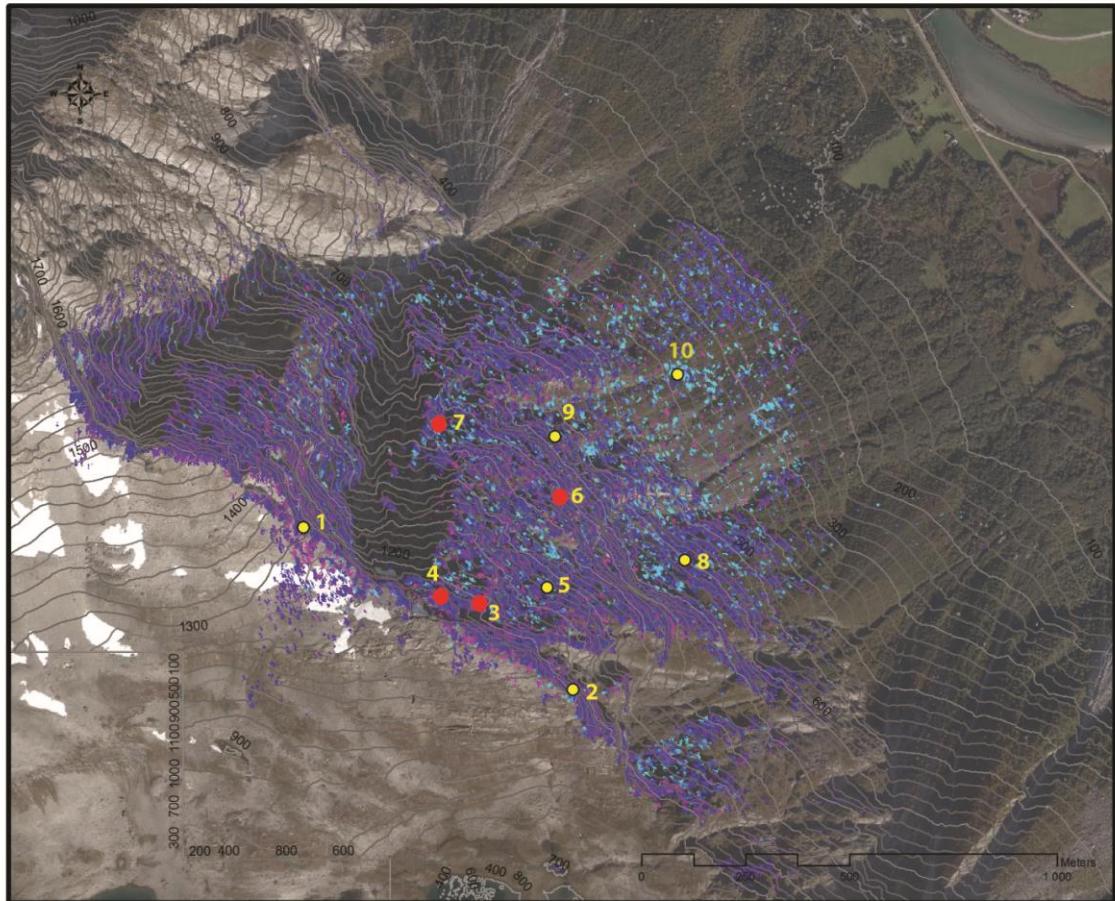
FIGUR 11. DEKNINGSOMRÅDE FOR BAKKEBASERT RADAR MED LOKALISERING AV ENKELTPUNKT SOM BLIR OVERVÅKA MED ALARMFUNKSJONAR. PUNKT 3, 4, 6 OG 7 VIST MED RØDT SYNER KLARE RØRSLER. PUNKT 4 ER VIST I FIGUR 13.

Det er foretatt målingar frå bakkeradar i Romsdalen sidan 6 februar 2010 (Figur 11). Radarmålingane viser ikkje heilt eintydige resultat, og det er særleg ei områder langt nede i aust og område opp mot Breitind i vest som tilsynelatande syner stor rørsle (Figur 12). Dette trur vi skyldast atmosfæriske tilhøve eller utviding av fjell pga temperaturendringar. Dei øvre delar av det ustabile området syner klar rørsle, og enkeltpunkt i dette området viser rørsle på 15 til 20 mm i perioden februar til november (Fig. 11 og 13). Lenger nede i fjellsida viser eit av punktmålingane ei totalrørsle på 6 mm i denne perioden.

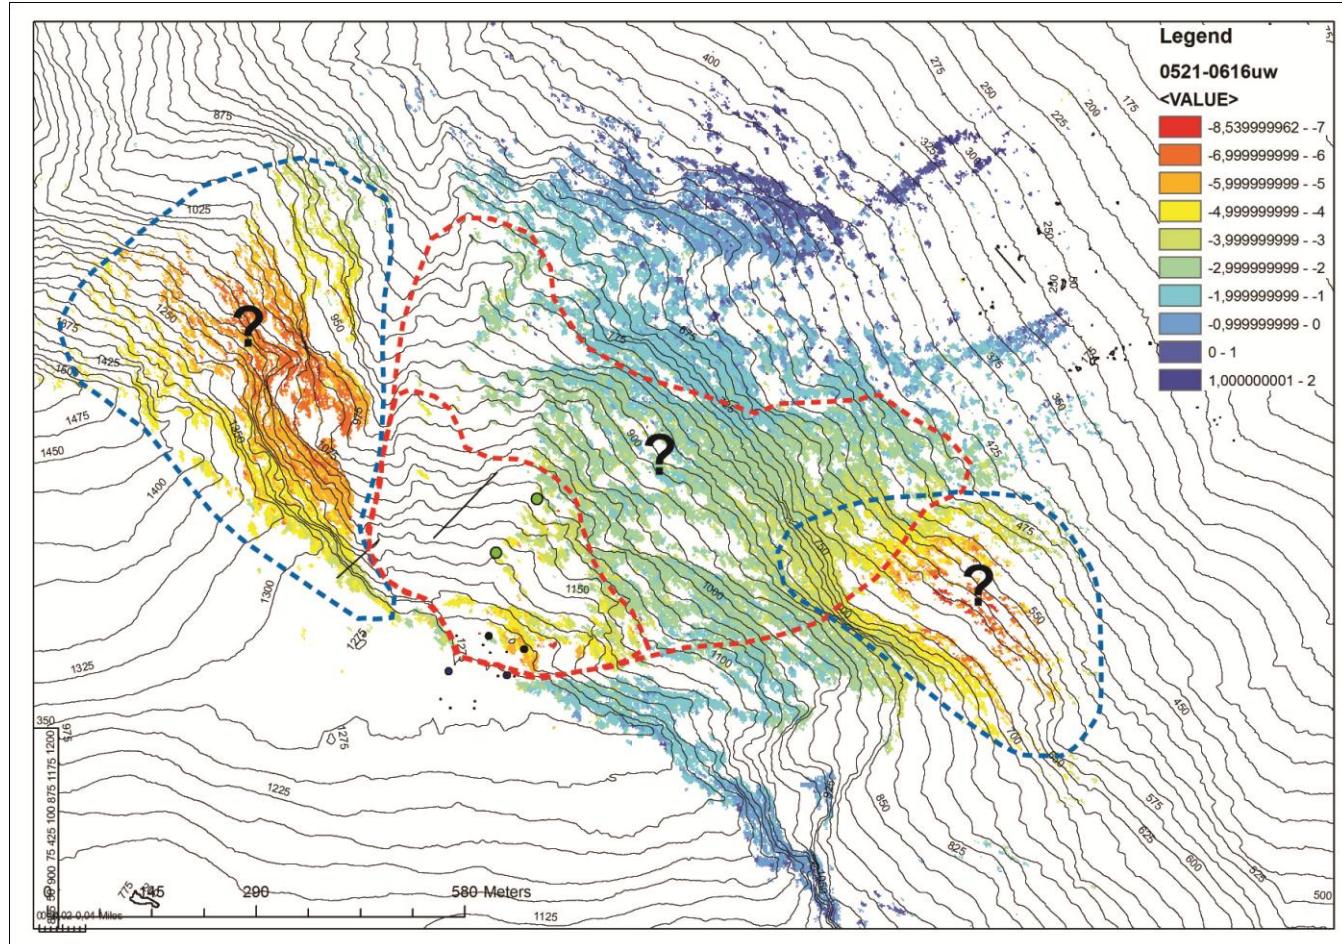
FIGUR 12. DATA FRÅ BAKKERADAR I TIDSROMMET 21 MAI TIL 16 JUNI 2010. LEGG MERKE TIL OMRÅDA I VEST OG AUST SOM MULIG ER PÅVERKA AV ATMOSFÆRISKE TILHØVE. DET ØVRE OMRÅDET HAR STØRRE BEVEGELSE SAMANLIKNA MED DET NEDRE (STIPLA RØDT). DET ER ENNÅ USIKKERHEIT OMKRING BEVEGELSANE I DET NEDRE STIPLA OMRÅDET.

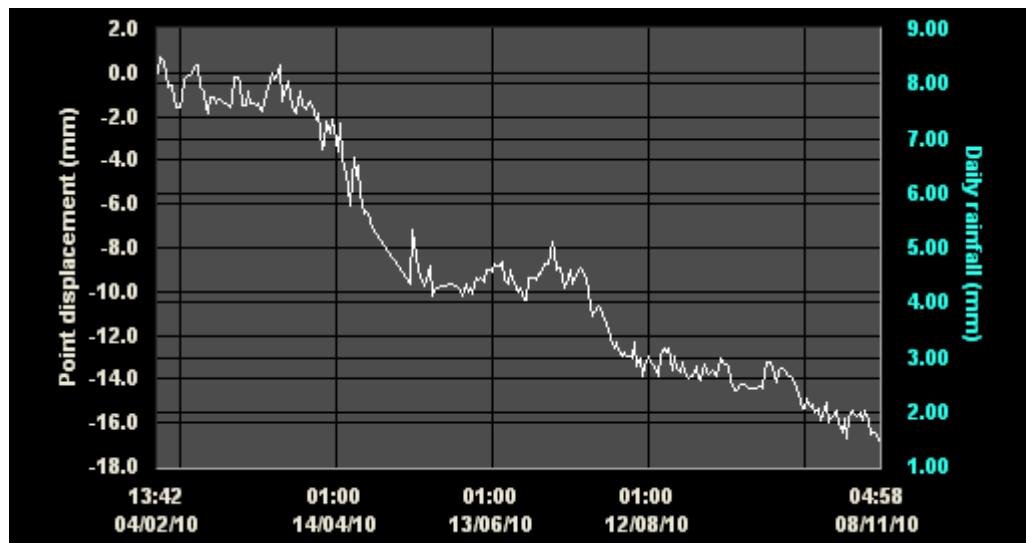
FIGUR 13. RADARDATA FRÅ PUNKT P4 I ØVRE DEL AV DET USTABILE OMRÅDET (4 FEBRUAR TIL 8 NOVEMBER).

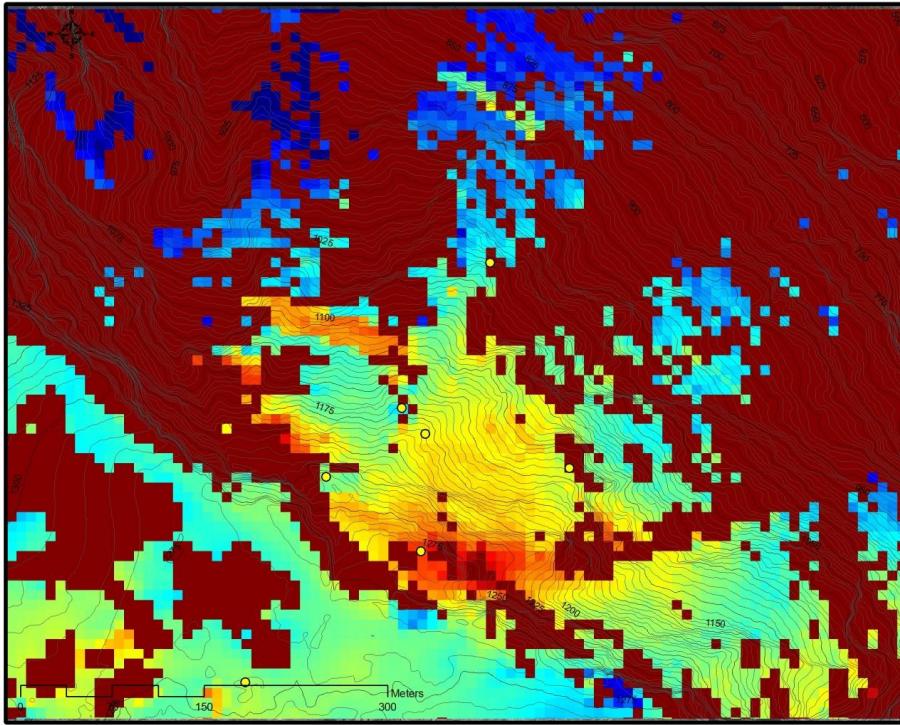
FIGUR 14. DATA FRÅ TERRASAR-X. SATELLITTEN SER MED EIN VINKEL PÅ 70 GRADER MOT AUST. FARGESKALAEN GÅR FRÅ RAUD (BEVEGELSE FRÅ SATELLITTEN) TIL BLÅ (BEVEGELSE MOT SATELLITTEN). STØRSTE BEVEGELSE (RAUD) SYNER 40 MM/ÅR. LOKALISERING AV GPS NETTVERKET ER VIST MED GULE PUNKT.

Åknes/Tafjord Beredskap har eit forskingssamarbeid med NORUT i Tromsø som arbeider med bruk av radardata frå satellittar for måling av bevegelse. Det er tatt i bruk to ulike satellittar for analyse av data frå Mannen, Radarsat-2 og TerraSAR-X. TerraSAR-X gir dei beste data, og opptak blir gjort for kvar 11 dag. Data frå 5 opptak i 2010 (20/7, 31/7, 11/8, 22/8, 2/9) viser tydelig bevegelsane i øvre deler (Figur 14). Det er litt få opptak til å dra for bastante tolkingar, for eksempel viser data at ein del av det nedre områda hevar seg. Målingane syner uansett at dei store rørlene er konsentrert i øvre delar og ned til den nedre GPS eininga.

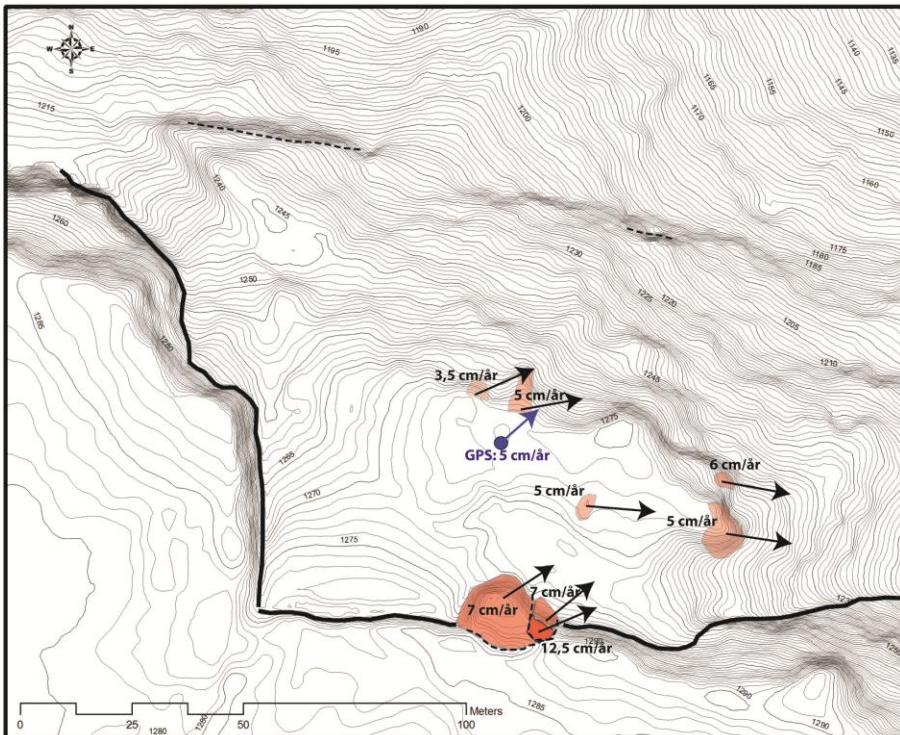
FIGUR 15. OPPSUMMERING AV DATA FRÅ PERIODISK GPS FRÅ 2006 TIL 2010 (DAHLE M.FL., 2008) OG LIDAR MÅLINGAR MELLOM 2008 OG 2010 (OPPIKOFER, UPUBL.)

NGU har gjort lasermålingar (LIDAR) i øvre delar i 2008 og 2010. Det her i enkelte område vore mulig å påvisa endringane mellom målingane, altså to år (Figur 15). Målingane samsvarar rimeleg godt med dei periodiske GPS målingane som starta i 2006. med 3,5 til 6 cm rørsle pr år. I ei lita blokk i bakkant av utglidninga er rørlene større, opp i over 12 cm/år. Det har også vore mogleg å analysera vektor for rørlene, og desse indikerar ei austleg til austnordaust bevegelse. Dei årlege GPS målingane syner ei meir nordaust bevegelse.

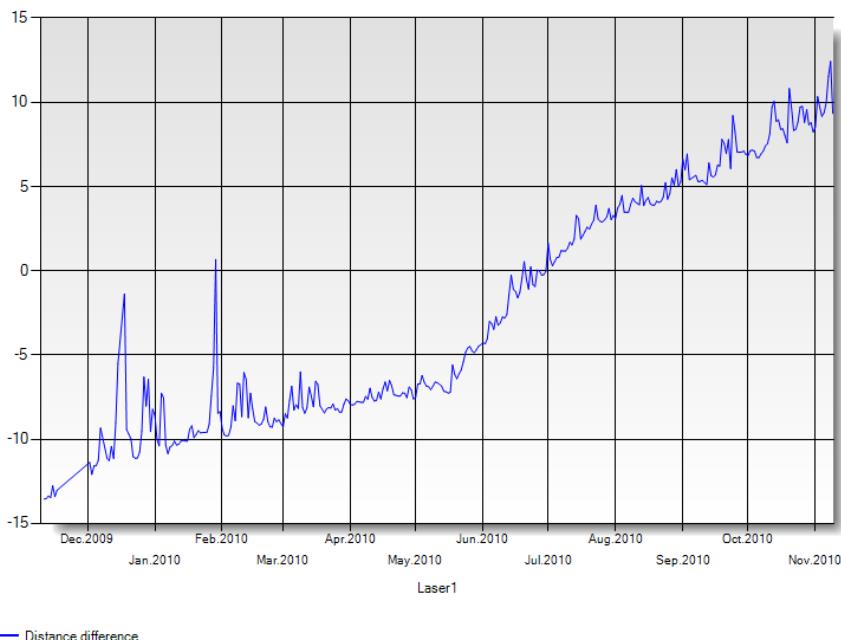
FIGUR 16. LASERMÅLINGAR VED REFLEKTORPLATE 1 NEDE PÅ DET NEDSEINKA PLATÅET.

Dei kontinuerlege målingane med 2 lasere og reflektorplater nede på dent nedseinka platået syner bevegelse på mellom 2,5 og 3 cm/år (Figur 16). Desse målingane måler ikkje den total bevegelsen på grunn av måleretning.

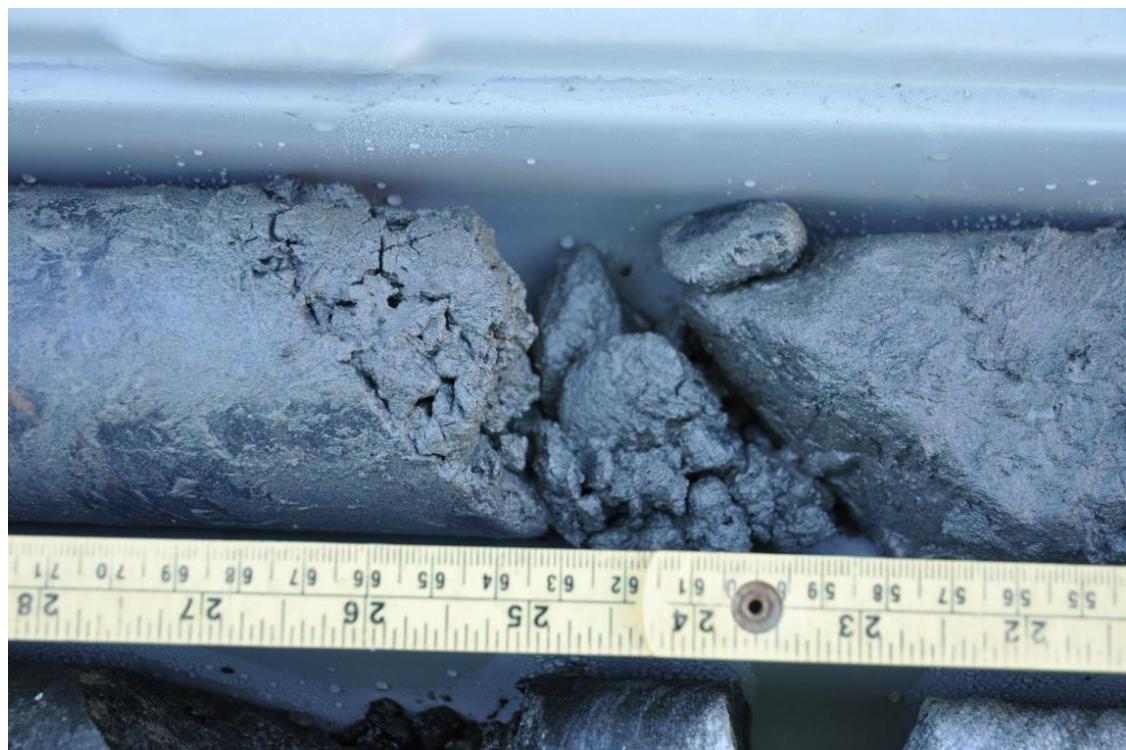
FIGUR 17: FINKORNIG BREKSJE VED 64 M DJUP.

Kjernane syner at det er markerte breksjer og knusingssoner i heile området frå overflata og ned til 114 m djup. Ved 28 til 30 m djup er fjellet karakterisert av mektige finkornige breksjer og knusingssoner. I området frå 54 til 77 m djup er fjellet karakterisert av store knusingssoner og store opne sprekker (Figur 17 og 18). Også ved 92 m djup er det ei markert knusingssone. Dei siste store knusingssonene vart funnen på 112-114 m djup (Figur 18). Nedanfor dette nivået er frekvensen av sprekker mindre, og frå under 120 m djup er fjellet av god kvalitet.

- 28-32 m (Figur 19, venstre))
- 40-41 m
- 64-75 m (Figur 17 og 18)
- 90-93 m
- 112-114 m (Figur 19, høyre)

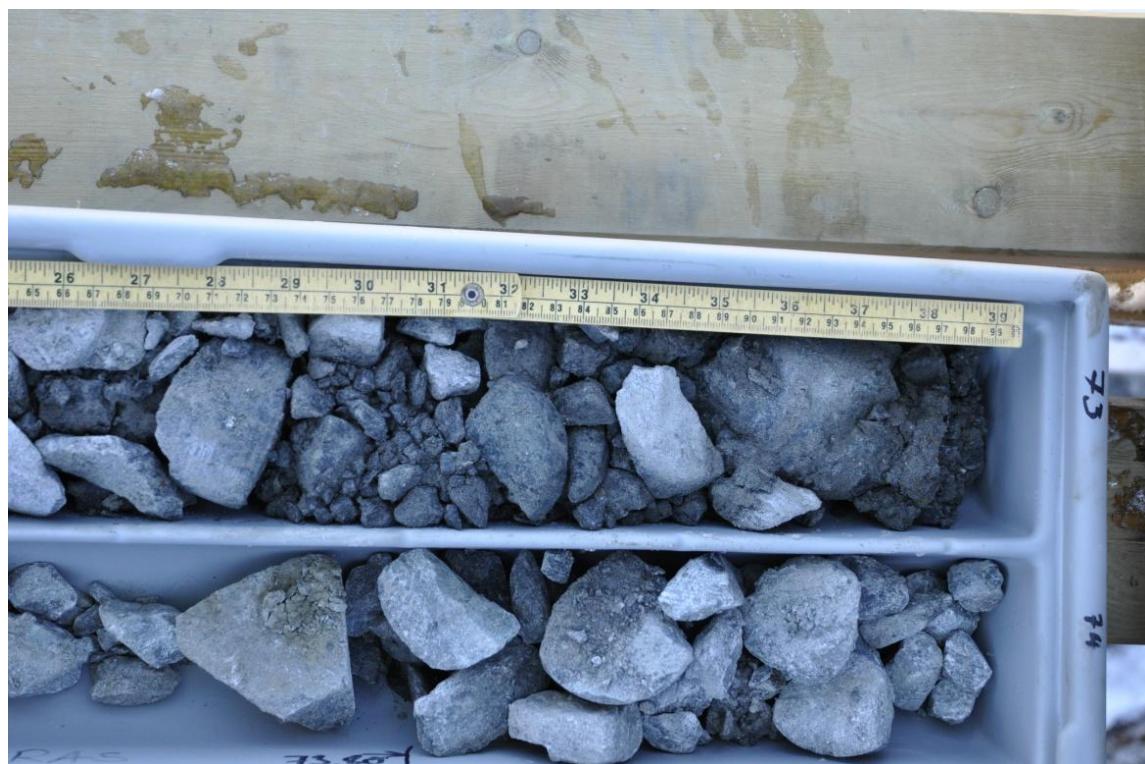
FIGUR 18: NEDKNUSTE SONER VED 73-74 M DJUP.

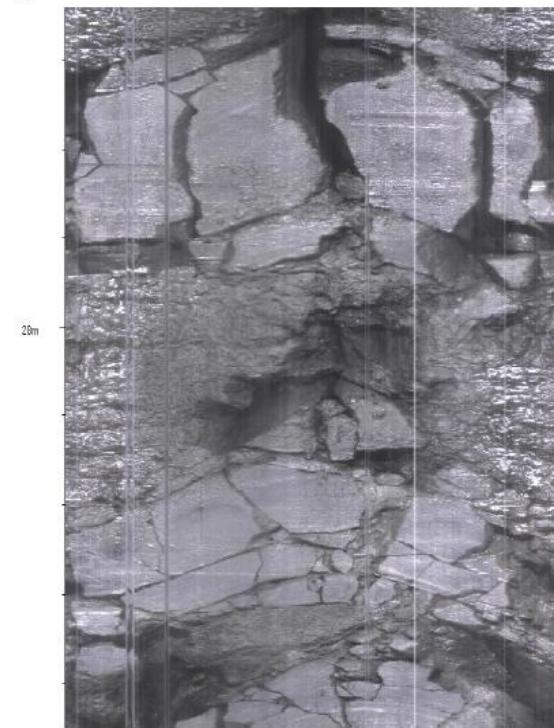
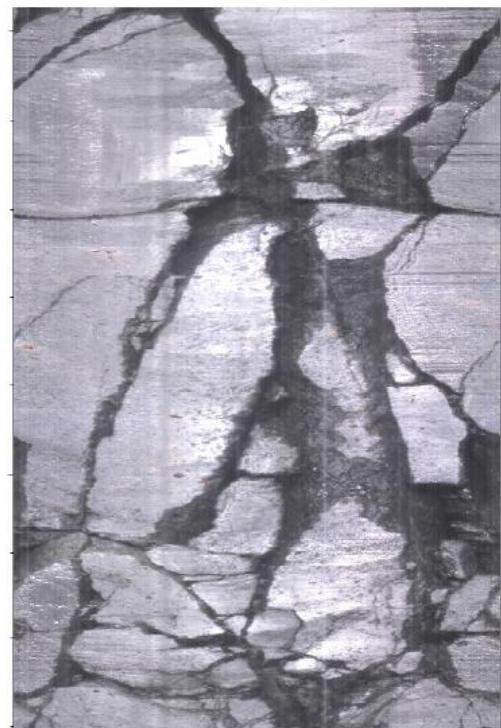
FIGUR 19. TELEVIEWER DATA FRÅ 27,6 TIL 28,5 M DJUP (VENSTRE) SOM VISER FINKORNIGE NEDKNUSINGSSONER OG DEN DJUPESTE KNUSINGSSONA VED 113 M DJUP (HØYRE).

Televriter opptaka syner svært godt dei nedknuste sonene, og gir eit svært godt bilet på retninga og hellinga på lagdeling i fjellet (Elvebakk, upubl.), figur 19. Dette syner at det er store endringar i lagdeling og retning. I områda bed breksjer og nedknuste soner ser ut til å vera i områda der lagdelinga har retning ned fjellsida mot nordnordaust. Ei førebels tolking basert på borekjernar, videooppptak og televriter data indikerar at følgjande djup med retning mot nordnordaust og med store breksjer kan vera markerte glidesoner:

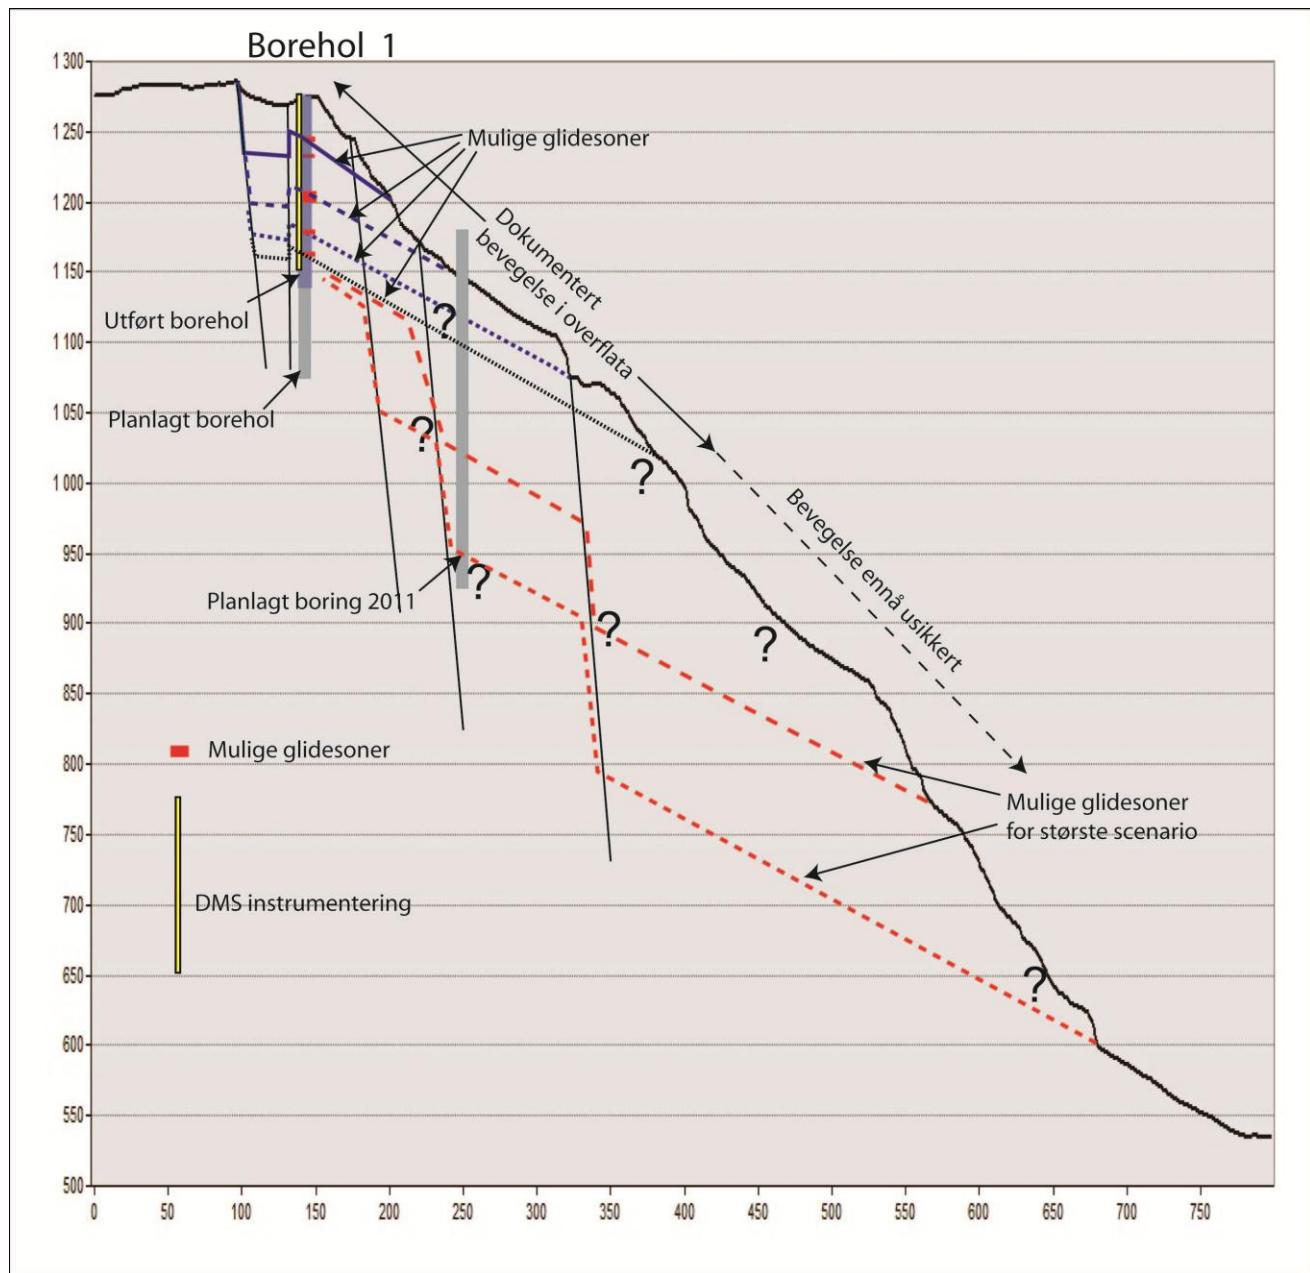
FIGUR 20. PROFIL AV FJELLSIDA MED INNTEGNING AV BORING OG DEI VIKTIGASTE FUNNA (SJÅ FIGUR 8 FOR LOKALISERING AV PROFIL). DMS INSTRUMENTERING ER VIST OG OMTRENTLEG LOKALISERING AV BORING I 2011 ER SKISSEERT. DET ER OGSÅ LAGT INN LOKALISERING AV MULIGE GLIDESONER.

Figur 20 viser eit profil over fjellsida med lokalisering av boringar og dei hovedfunna som vart gjort. Som det går fram av skissa er det mange usikre forhold knytt til glidesonenes lokalisering, spesielt i nedre delar av området.

Dei nye data kan tyda på at det er fleire utglidingsblokker, men boring lenger nede er nødvendig for verifisering av geologisk modell.
