Fra: Myreng, Henrik[henrik.myreng@multiconsult.no]  
Sendt: 21.10.2022 16:12:40  
Til: Postmottak SFOV[sfovpost@statsforvalteren.no]  
Kopi: Røed, Andreas[fmbuaro@statsforvalteren.no];Røed, Susanne  
Brix[subro@statsforvalteren.no];Raugstad, Torbjørn[torau@statsforvalteren.no];Berger,  
Andreas[andreas.berger@multiconsult.no];Brønstad, Gunnar[gunnar.broenstad@multiconsult.no];Arne  
Eigeland[arne.eigeland@vedal.no];Jørn Buaas[jorn.buaas@vedal.no];Karl Jon  
Sørli[karl.jon.sorli@osu.no];  
Tittel: Bispevika B9. Søknad om tillatelse til arbeider i sjø

# Skjema for søknad om mudring, dumping og utfylling i sjø og vassdrag

Oppdrag	<b>Bispevika Syd – B9</b>	Dokumentkode	10217096-RIGm-NOT-001
Emne	Søknad om tillatelse til arbeider i sjø	Tilgjengelighet	Åpen
Oppdragsgiver	Bispevika B9 AS v/OSU	Oppdragsleder	Andreas Berger
Kontaktperson	Karl Jon Sørli	Utarbeidet av	Henrik Myreng
Kopi		Ansvarlig enhet	10101030 Miljøgeologi

## Tillegg til søknad om arbeider i sjø

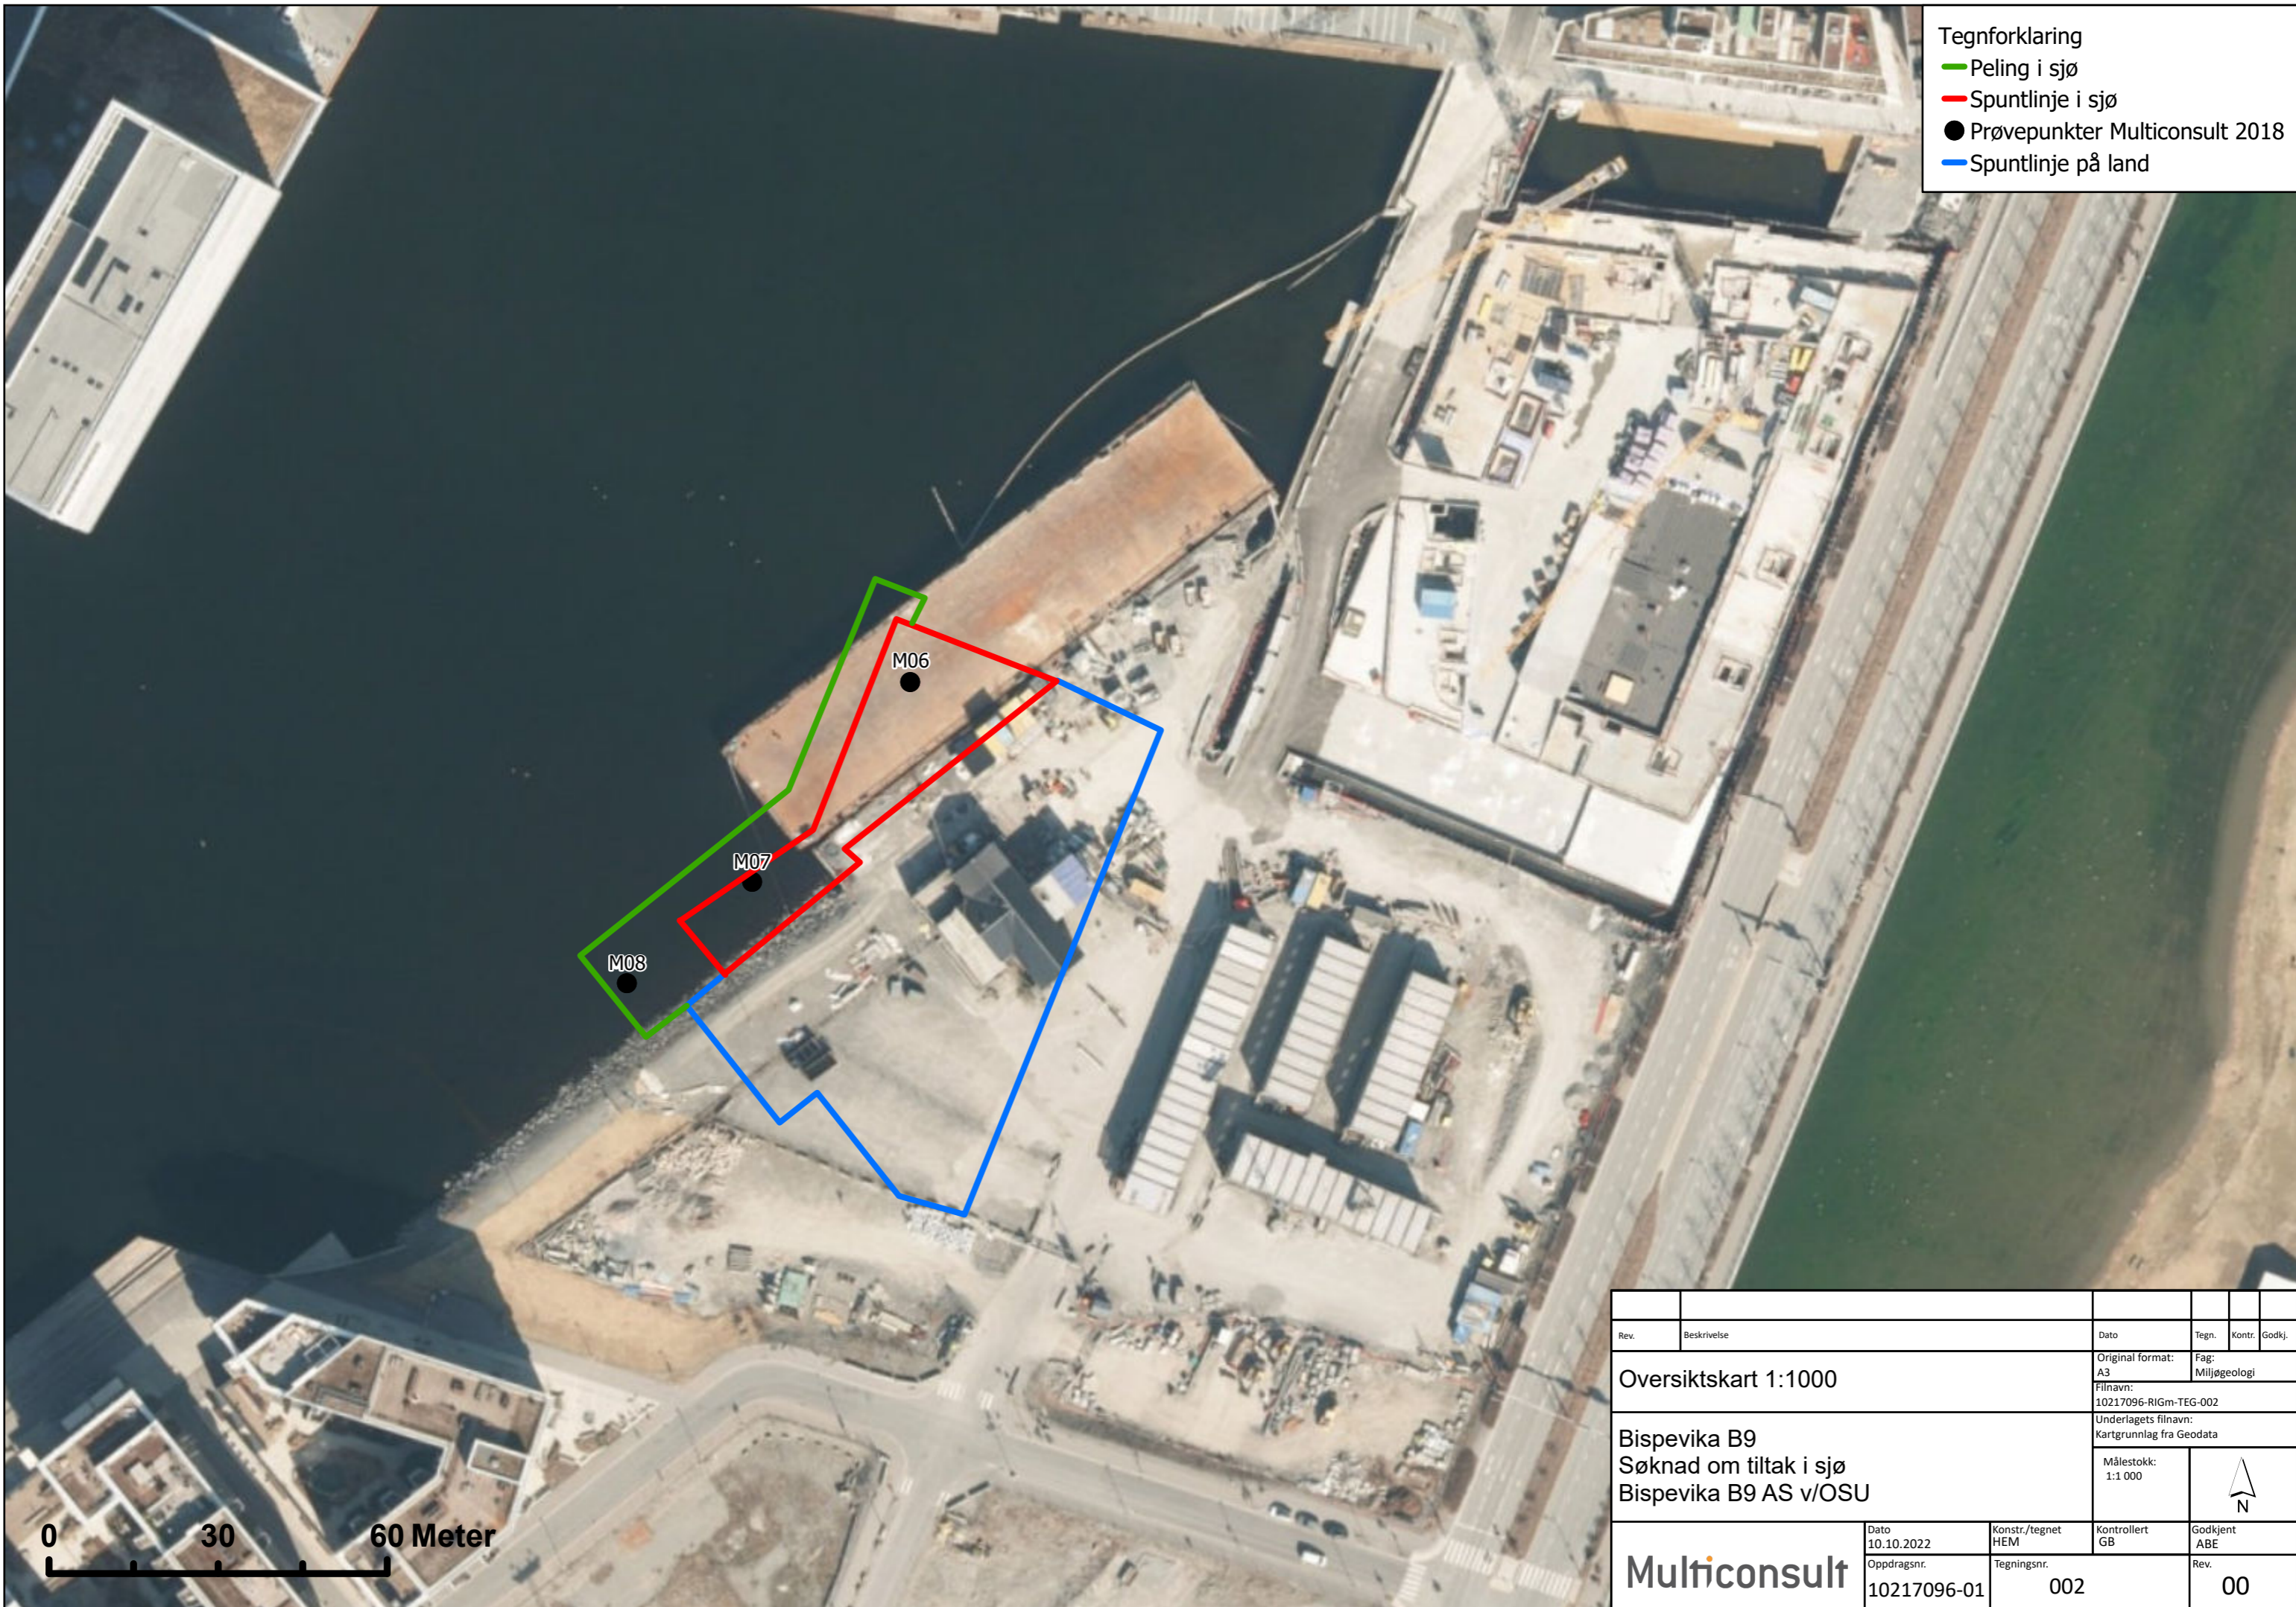
10217096-RIGm-TEG-002. Oversiktskart 1:1 000

- Tegnforklaring
- Peling i sjø
  - Spuntlinje i sjø
  - Prøvepunkter Multiconsult 2018
  - Spuntlinje på land

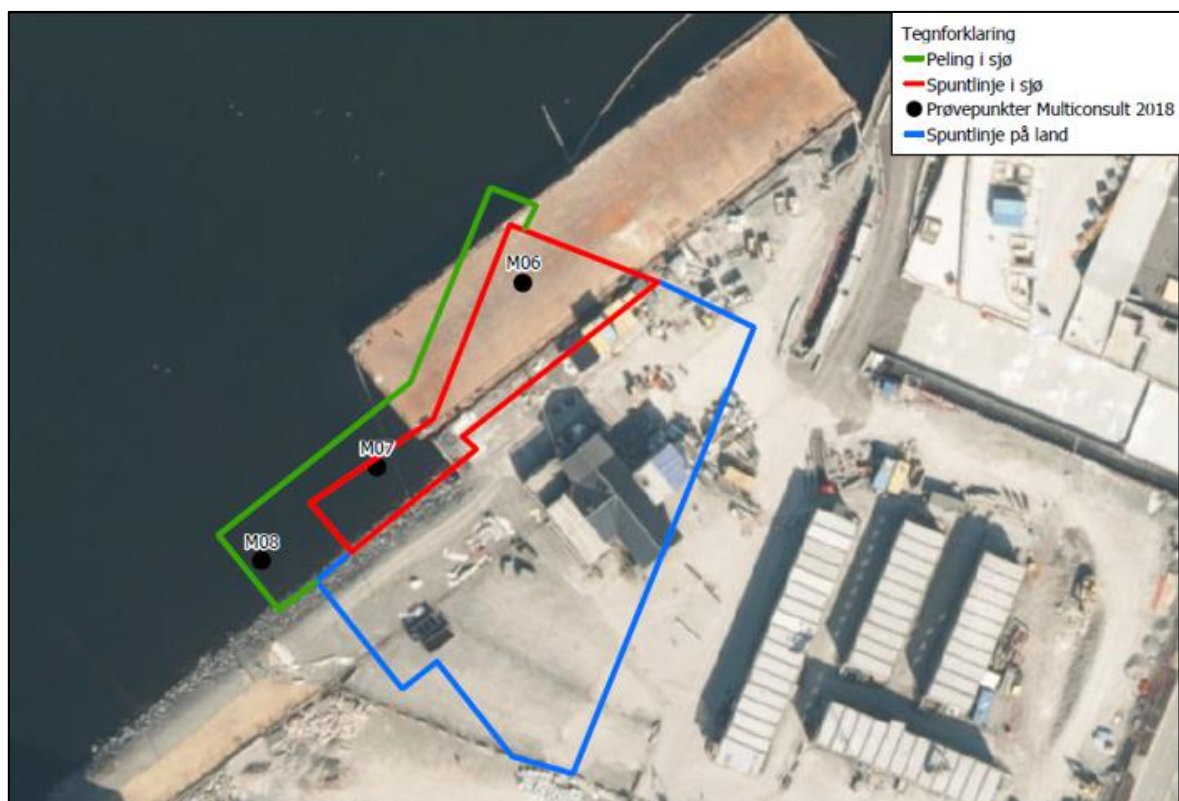
Tiltaket omfatter bygging av syv nybygg som skal brukes til bolig og næringsvirksomhet. Felt B9 ligger delvis ute i havnebassenget og i syd i nærheten av Operatunnelen. Grunnarbeidene på landdelen og sjødelen vil bli adskilt av spunt som settes på grensen mellom land og sjø. På grunn av eksisterende fundamenter er denne spuntlinjen foreløpig planlagt med en liten knekk, som vist i oversiktsplanene (Figur 1).

Figur 1. Utsnitt fra oversiktstegning 1:1000 (10217096-RIGm-TEG-001, vedlegg 2 til søknadsskjema). For flere detaljer vises det til oversiktsplaner og profil i vedlegg B-D.

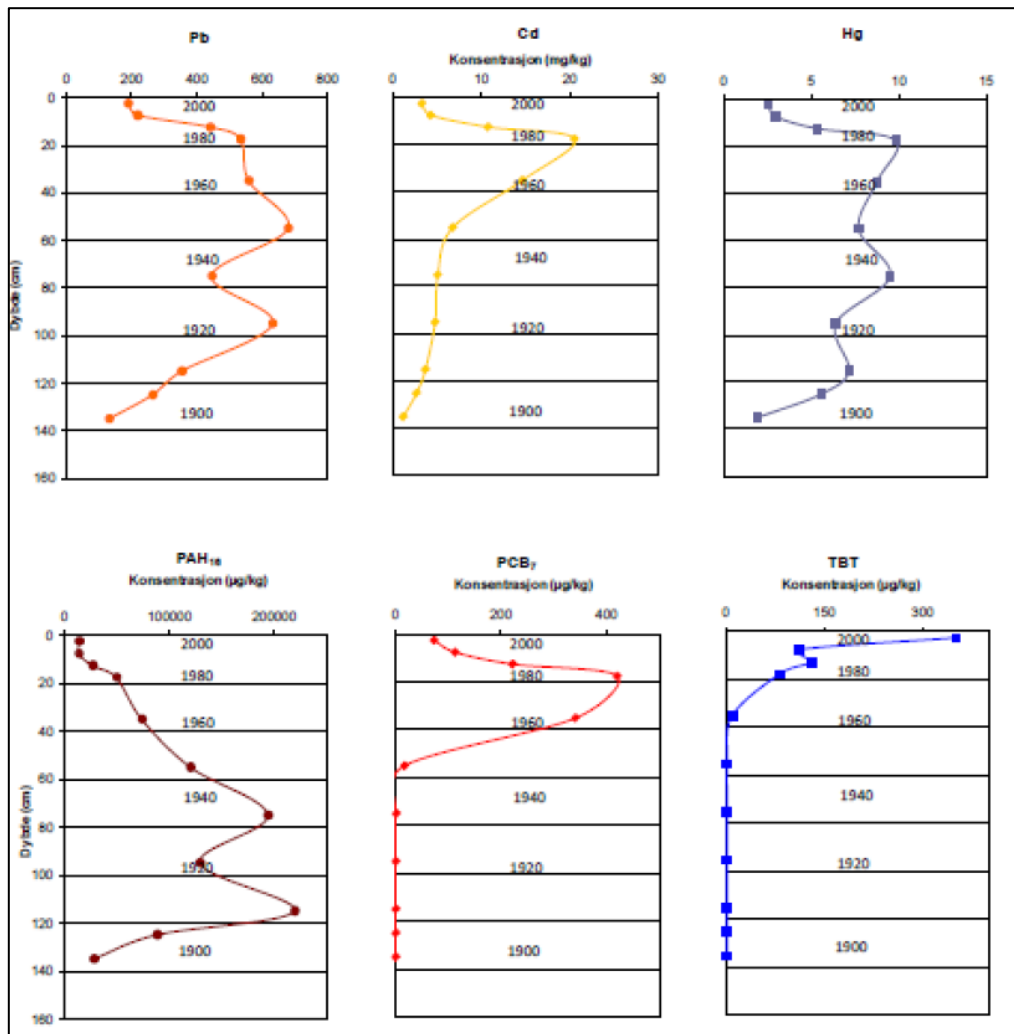
Figur 2. Konsentrasjon av utvalgte forbindelser i sedimentprofil fra Bispevika ved undersøkelse i 2005. Figur hentet fra NGIs rapport 20140442-03-R.

Mektigheten av forurenset sediment ble målt til 0-2,8 m (med en middelværdi på 0,5 m) i Bjørvika og ytre del av Bispevika, som beskrevet i NGI-rapport 20051483-1 (4). Det forurensete laget ble visuelt avgrenset, og beskrevet som svart, med lukt av sulfid og med høyt vanninnhold.

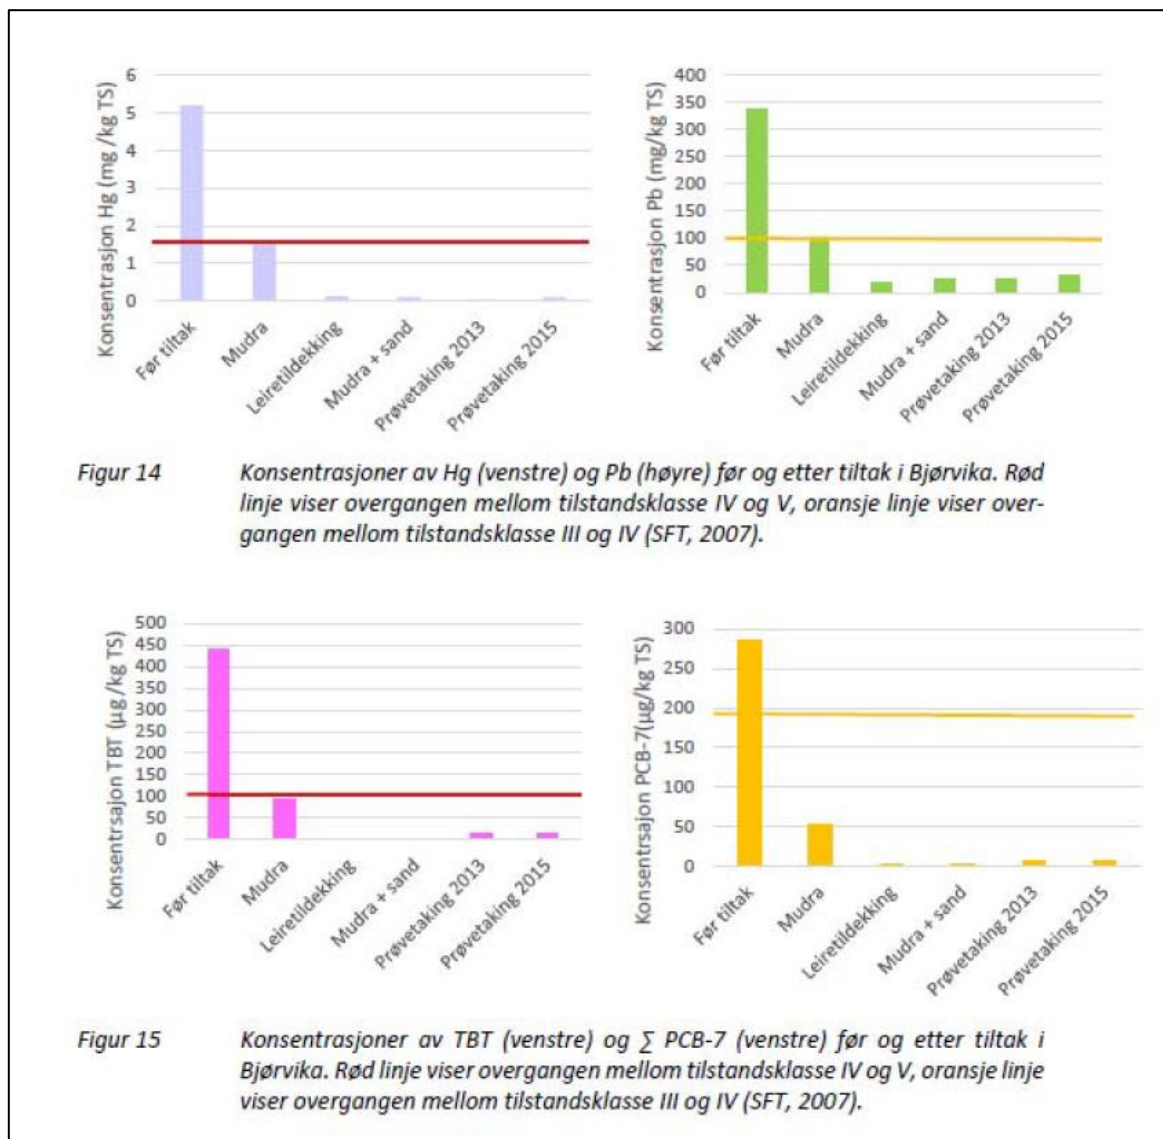
Figur 4. Figurer som viser konsentrasjoner av bly, kvikksølv, TBT og PCB før tiltak, etter tiltak (leiretildekking) og etter noen år (prøvetaking i 2013 og prøvetaking i 2015). Tallene er felles for hele det undersøkte området i Bjørvika og Bispevika. Figuren er hentet fra NGI-rapport 20150346-01-R.

Figur 4 viser utviklingen fra før tiltak frem til NGIs undersøkelse i 2015. I 2015 ble sedimentenes topplag (ned til ca. 8-19 cm) og også slam fra nærliggende overvannskummer på land prøvetatt. Analyseresultatene fra sedimenter viste en liten økning i konsentrasjoner i årene etter at tiltakene ble gjennomført. Overvannskummene som ble undersøkt i området viste seg å inneholde forurenset materiale, og det ble antatt at det fremdeles var aktiv avrenning fra bymiljøet.

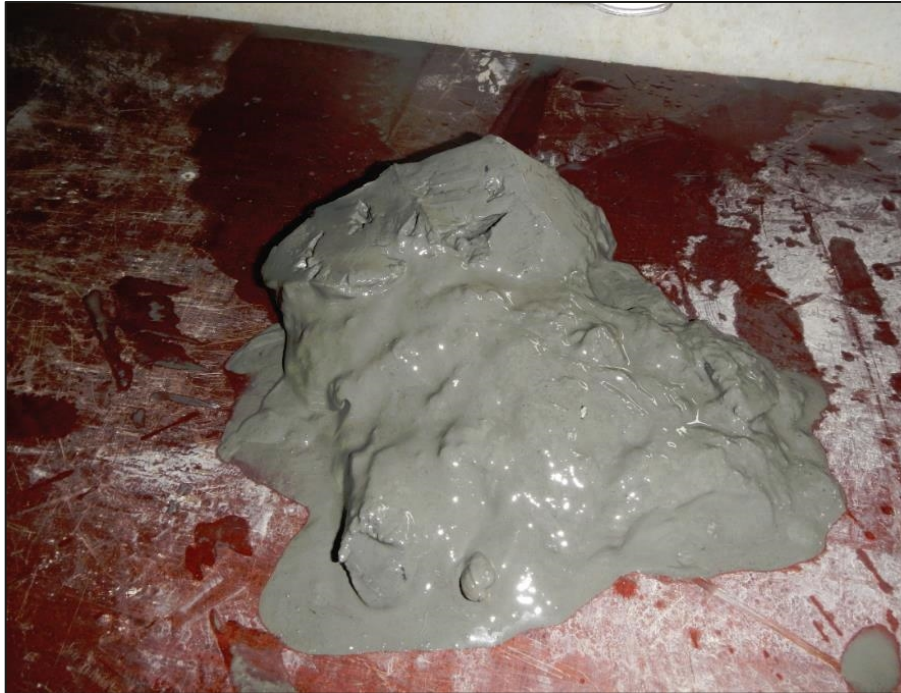
**Figur 2.** Sedimentprøver fra stasjon M01.

På stasjonene M06-M08 var sedimentene noe mørkere i fargen enn på de andre stasjonene. Alle prøvene hadde et tynt topplag på ca. 1-2 cm med løst, flytende materiale.

Bilder av sedimentprøver er vist i figur 2-5.

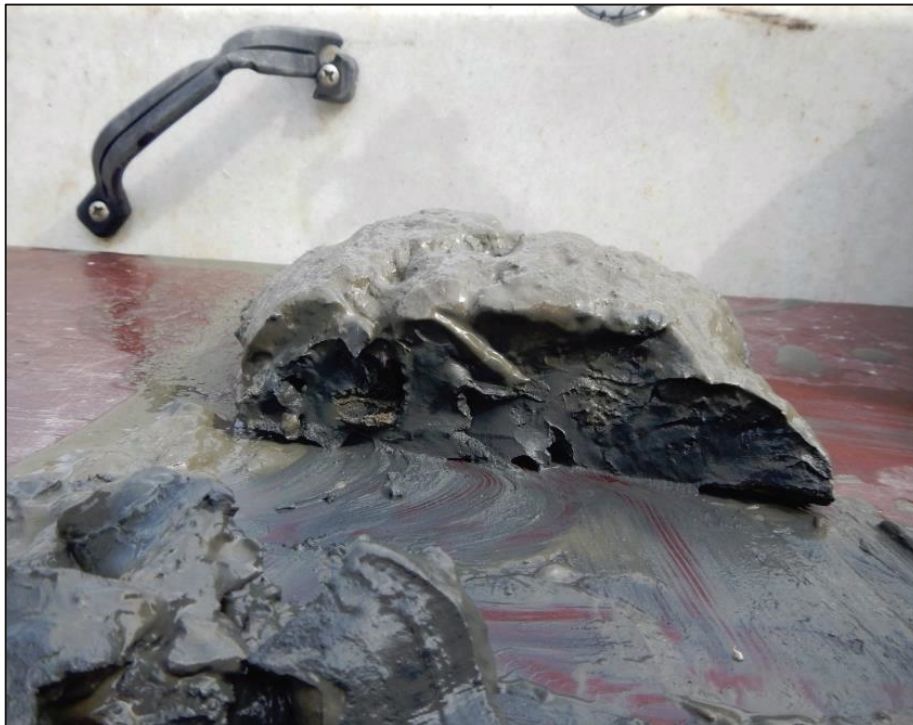
**Figur 3.** Sedimentprøve fra stasjon M02.

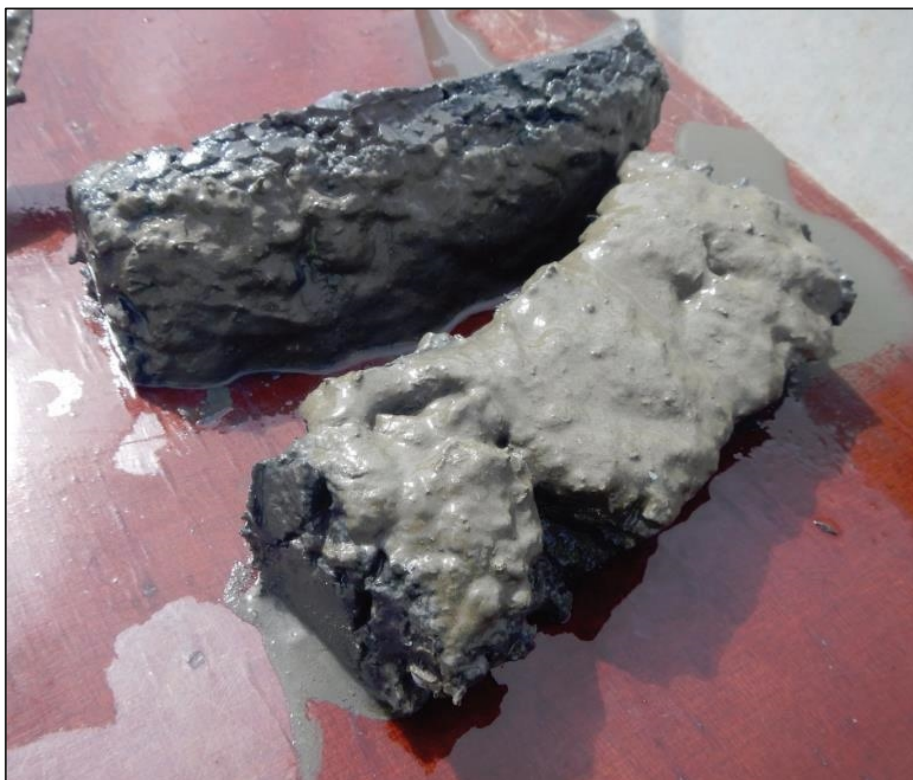
**Figur 4.** Sedimentprøve fra stasjon M06.

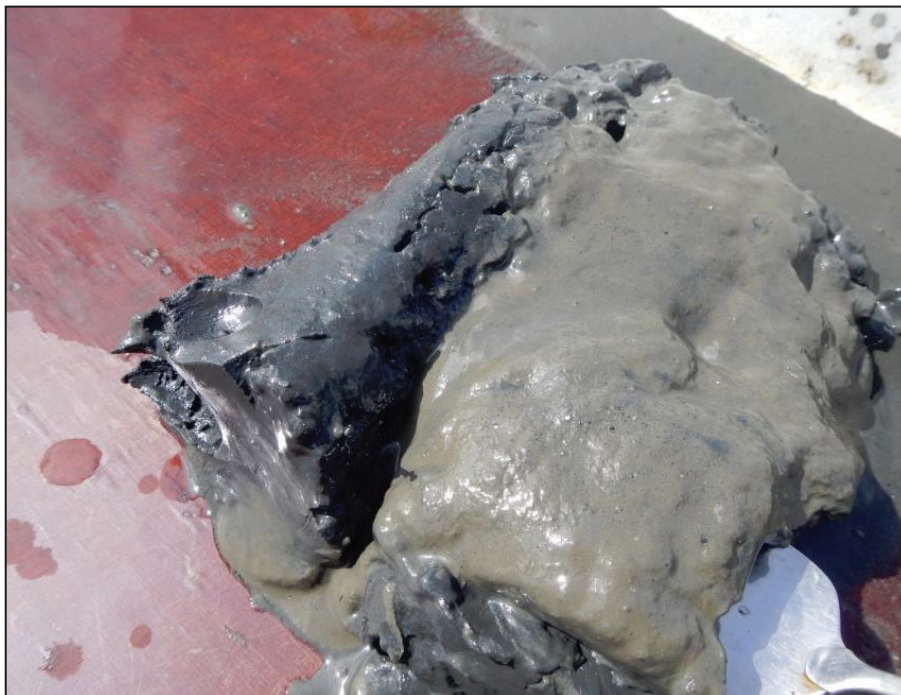
Figur 5. Sedimentprøve fra stasjon M08.

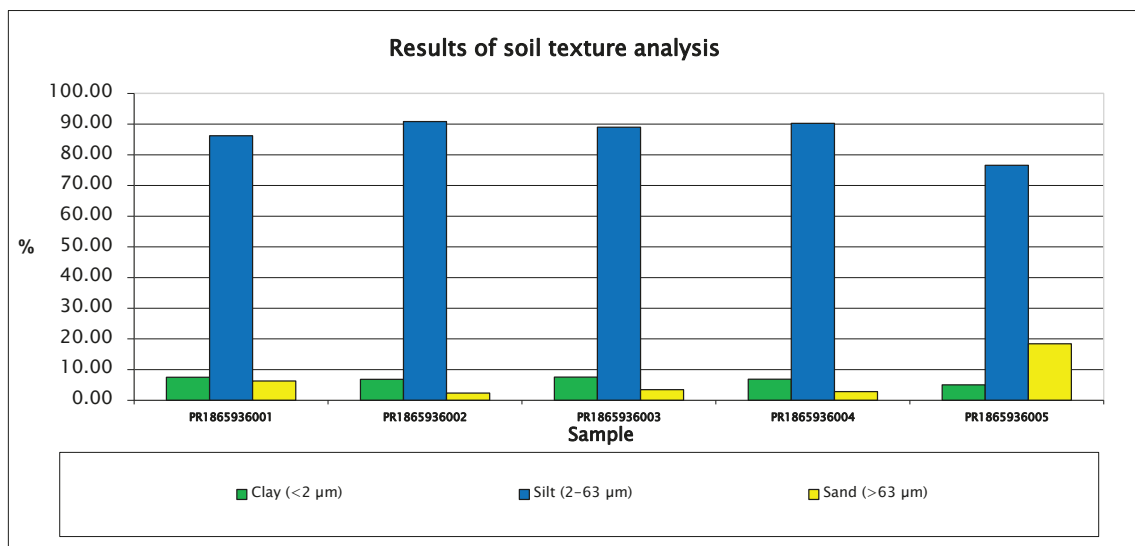
RESULTS OF SOIL TEXTURE ANALYSIS

Test method specification: CZ\_SOP\_D06\_07\_120 Grain size analysis using the wet sieve analysis using laser diffraction (fraction from 2 μm to 63 μm) Fraction > 0.063 mm determined by wet sieving method, other fractions determined from the fraction < 0.063mm by laser particle size analyzer using liquid dispersion mode. Fractions "Sand >63 μm", "Silt 2-63 μm" and "Clay <2 μm" evaluated from measured data.

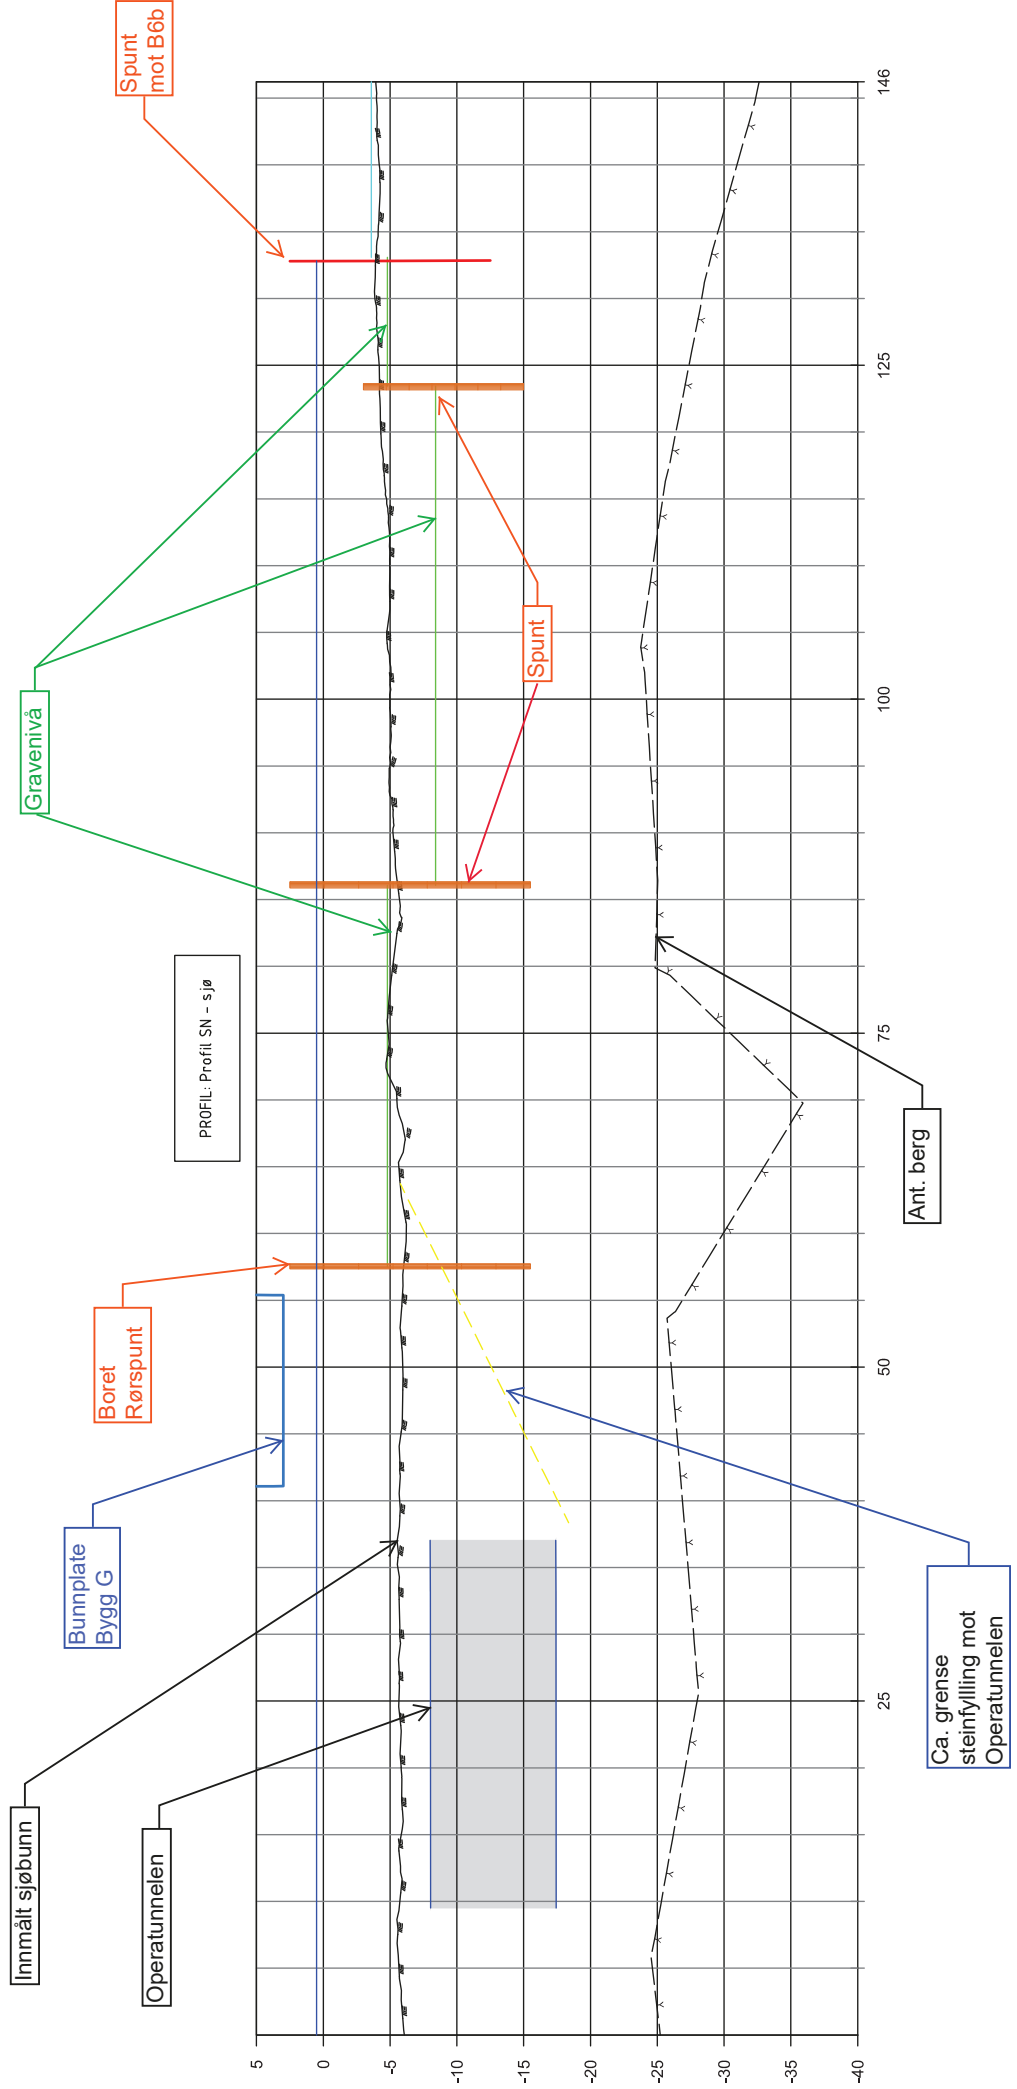
Vedlegg D  
Profil SN i sjø

Bispevika B9  
 Profil SN - sjø  
 05.10.2022 / ABe

Graveplanum i sjø vil være kote -3/-4 på kjellerne med ett nivå (U1). Planum på dypkjeller i sjø (U2) vil være kote -7/-8. Dette medfører utgraving ca. 2-3 m ned stedlig sediment i U2 og utgraving av ca. 1 m med stedlig sediment i U1 mot nord. På U1 i sør vil det være behov for å grave ut noe sediment mellom profilnr. 70 og 80 (se vedlegg D).
