E18 Vestkorridoren, Lysaker - Ramstadsletta

BYGGEPLAN

Kartleggings- og tiltaksrapport for naturmangfold

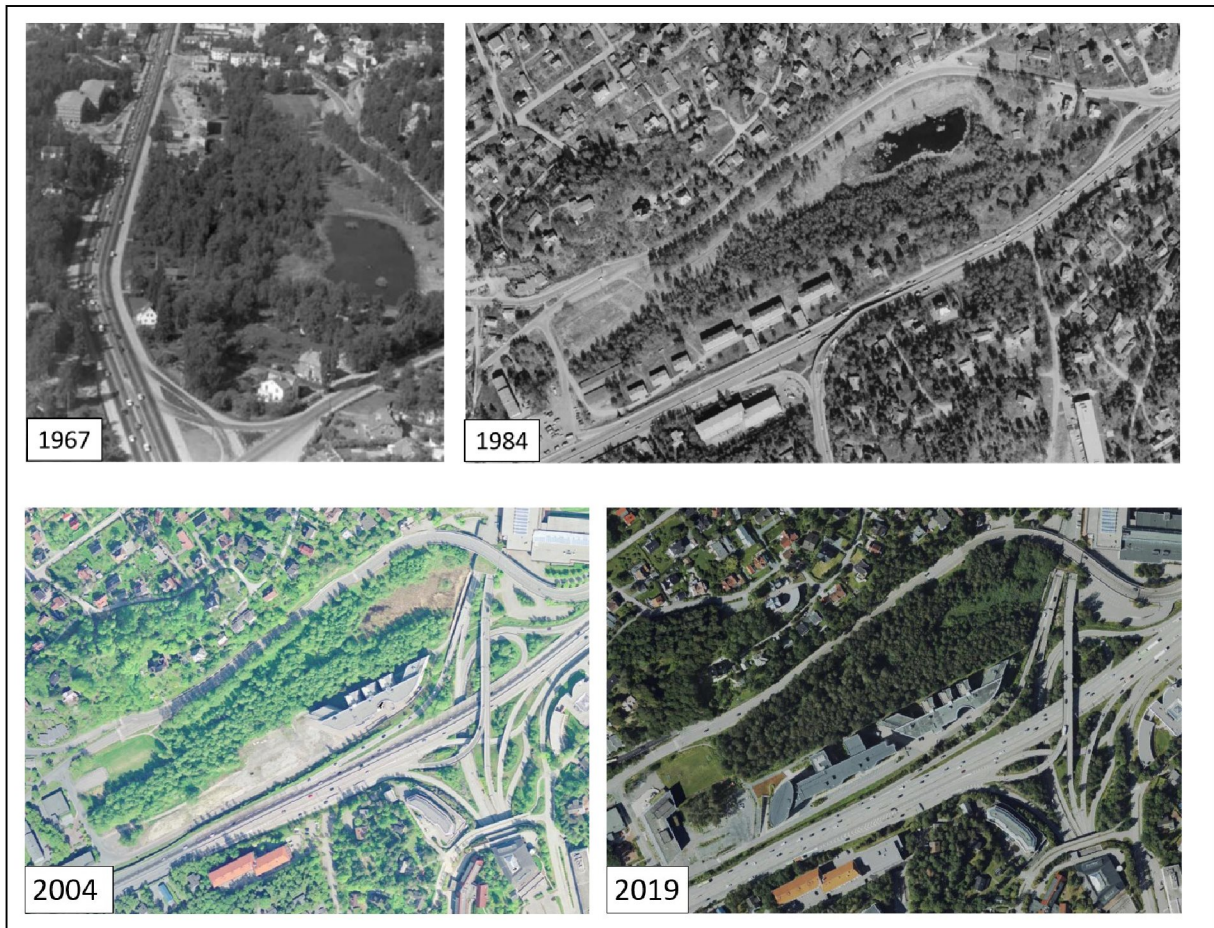
Figur 6. Flyfoto av Tjernsmyr fra 1967, 1984, 2004 og 2019

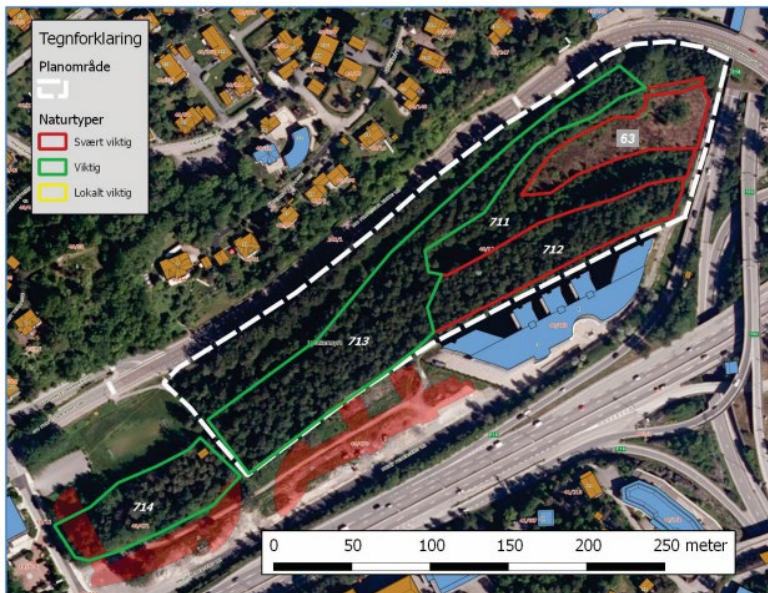
Nr	Naturtype	Utforming	Verdi	Areal (daa)
63	Rikemyr		Svært viktig (A)	3,1
711	Rikere sump- og kildeskog	Rikere løvsumpskog	Svært viktig (A)	4,8
712	Rikere sump- og kildeskog	Viersump i lavlandet	Svært viktig (A)	5,2
713	Boreal løvskog		Lokalt viktig (B)	10,5
714	Rikere sump- og kildeskog	Rikere løvsumpskog	Viktig (B)	4,1

Figur 7. Utsnitt av Biofokus-rapport 2013-7 som viser avgrensning av nye naturtyper for Tjernsmyr

I Biofokus sin rapport fra 2013 er det gjort en ny avgrensning av lokaliteten og ny vurdering av naturtypelokaliteter etter DN-håndbok 13 (Direktoratet for naturforvaltning 2007), hvorav flere har høy verdi og inngår på Norsk rødliste for naturtyper. Dette er gjengitt i figur 7. I rapporten fra dette arbeidet fremkommer det også at tjernets verdi for amfibier ble vurdert som forholdsvis lav, på grunn av sterk gjengroing, stor biltrafikk på alle kanter og stadig minskende åpne vannmengder.

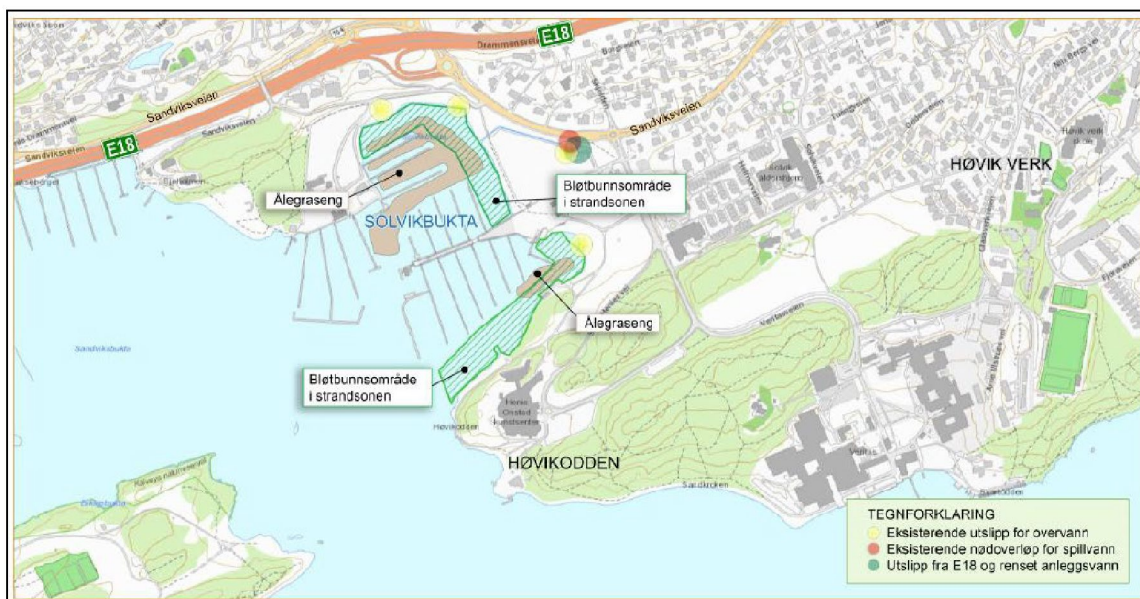
Figur 14. Oversikt over naturtyper, eksisterende utslippspunkter i Solvikbukta, samt planlagt utslippspunkt for anleggsfasen
