Vedlegg 2: Resipientundersøkelse

Sarpsborg kommune

► Resipientundersøkelser

Oppdragsnr.: 52105188 Dokumentnr.: 00.00.RIM.00.R.005 Versjon: J03 Dato: 2023-02-15

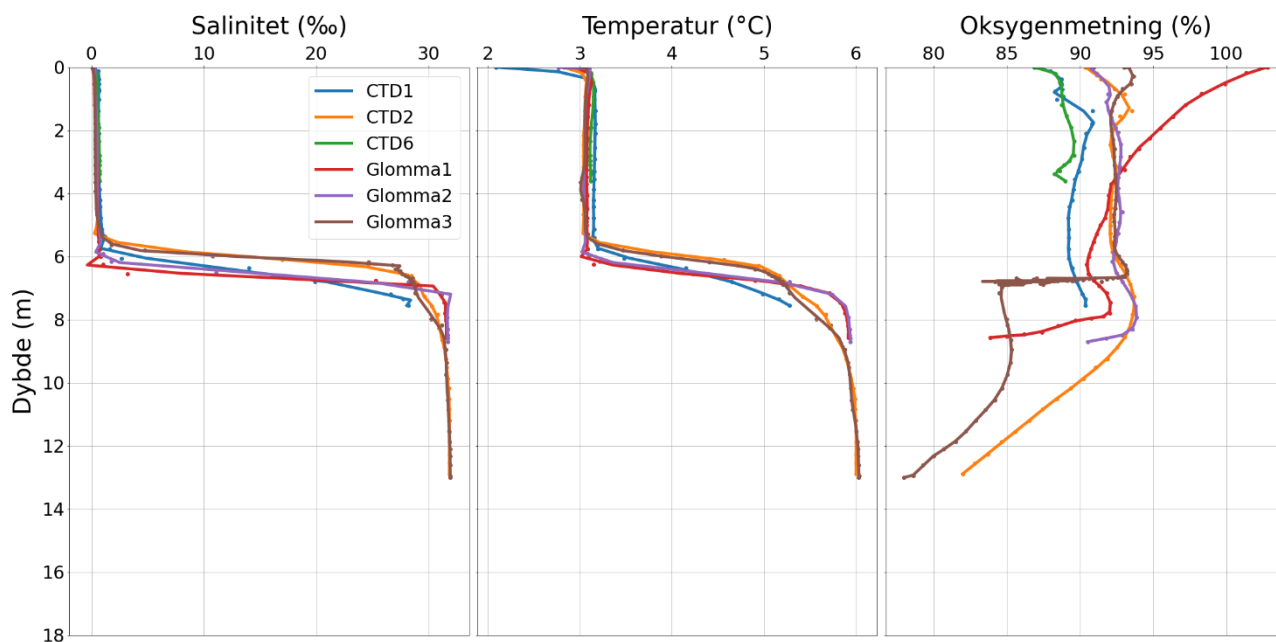
Figur 2-4: Salinitet, temperatur og oksygenmetning målte i seks CTD-profiler 6. april 2022 i Glomma. Se Figur 2-1 for plassering av punkt.

Punkt	Klokkeslett	Tidevann (cm)
CTD1	11:30	63
CTD2	10:50	65
CTD6	11:35	63
Glomma1	11:20	64
Glomma2	11:00	65
Glomma3	10:45	65

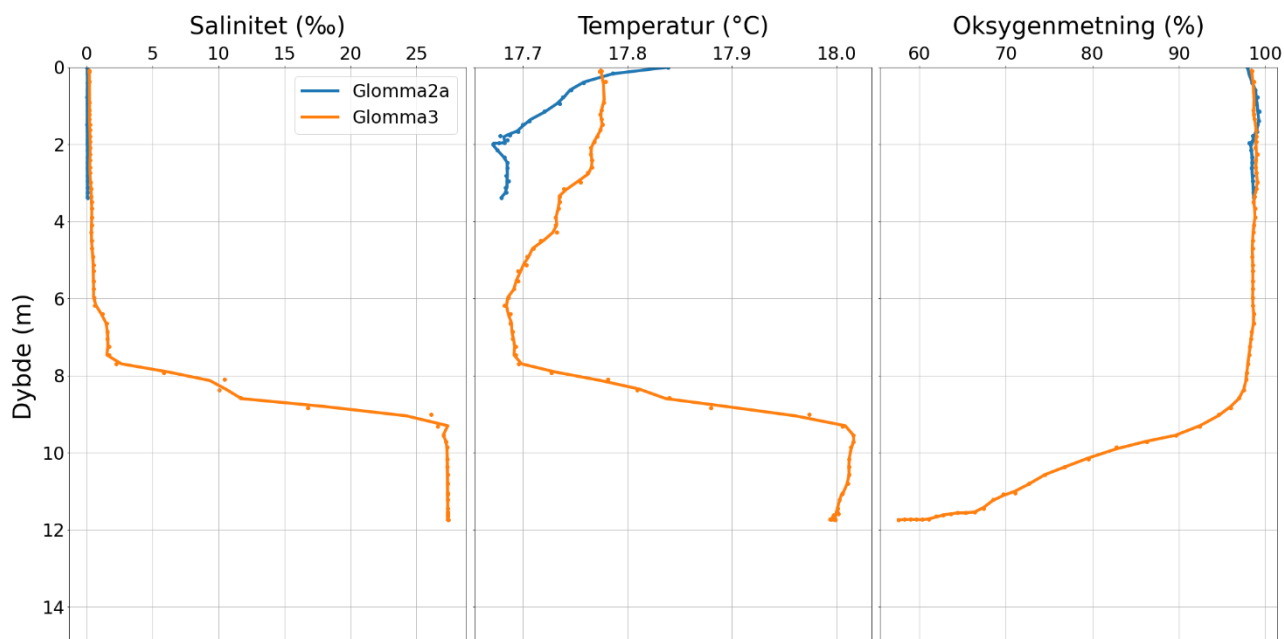
Figur 2-6: Salinitet, temperatur og oksygenmetning målte i to CTD-profiler 31. august 2022 i Glomma. Se Figur 2-1 for plassering av punkt.

Punkt	Klokkeslett	Tidevann (cm)
Glomma2a	14:00	51
Glomma3	13:00	55

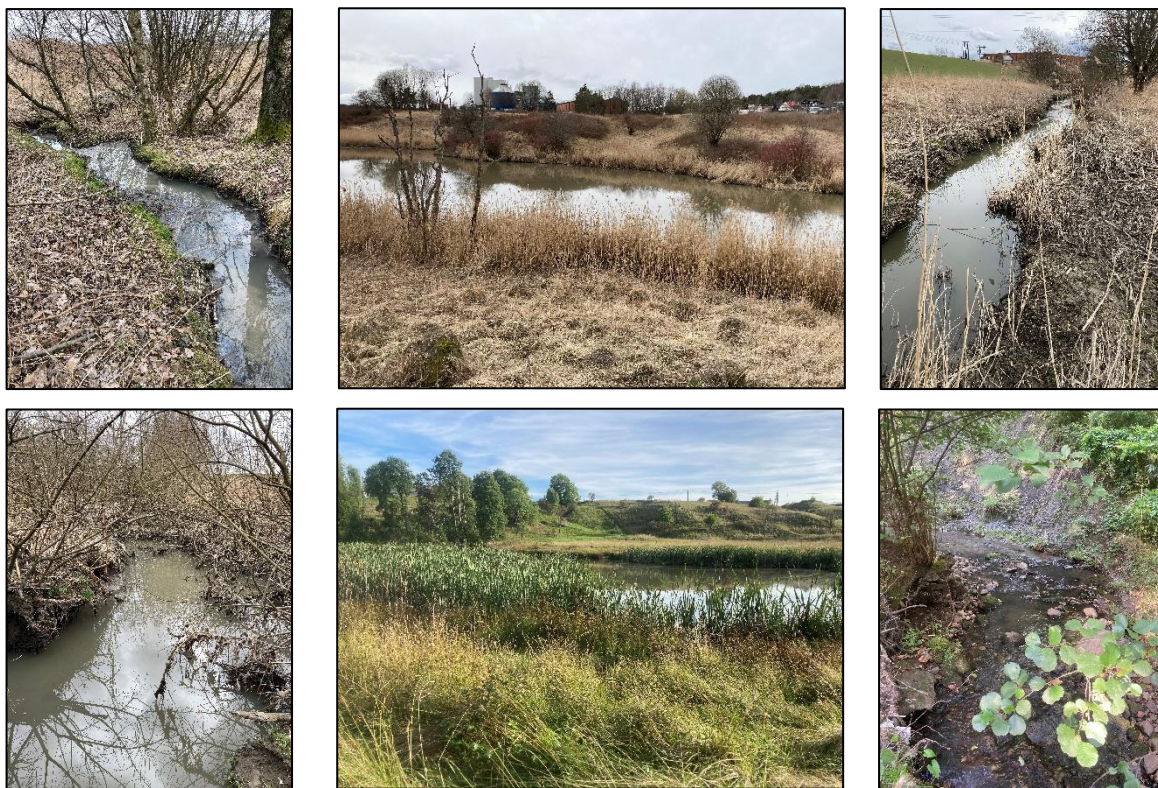
Figur 4-2: Bilder av prøvetakingslokalitetene. Øverste rad fra venstre: Tilførselsbekken til Alvimdammen (Alvim1); Alvimdammen (Alvim2) og Brevikbekken nedstrøms pumpestasjon (Alvim3). Nederste rad fra venstre: Brevikbekken oppstrøms pumpestasjon (Alvim4); Dombergdammen og Gatedalsbekken. Bildene er tatt i april med unntak av Dombergdammen og Gatedalsbekken som er tatt i august.

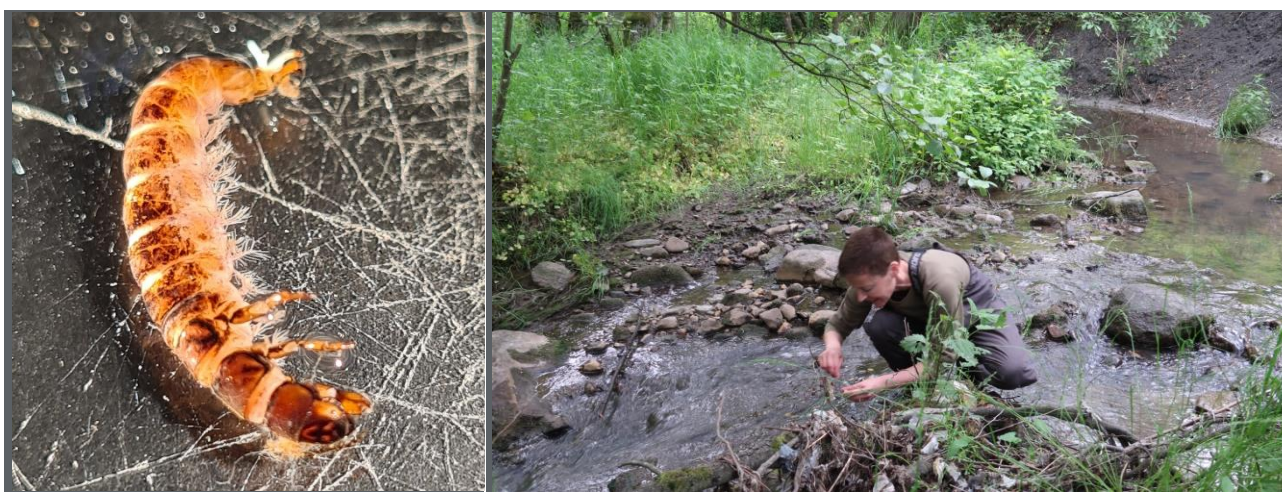
Figur 5-2. Til venstre: Den vanlig forekommende vårfluen *Hydropsyche siltalai*, med karakteristisk «smiley» hodetegning, ble funnet i Gatedalsbekken 8 desember 2022. Til høyre: Prøvetakning av bunndyr (plukking) i Gatedalsbekken 9. juni 2022.

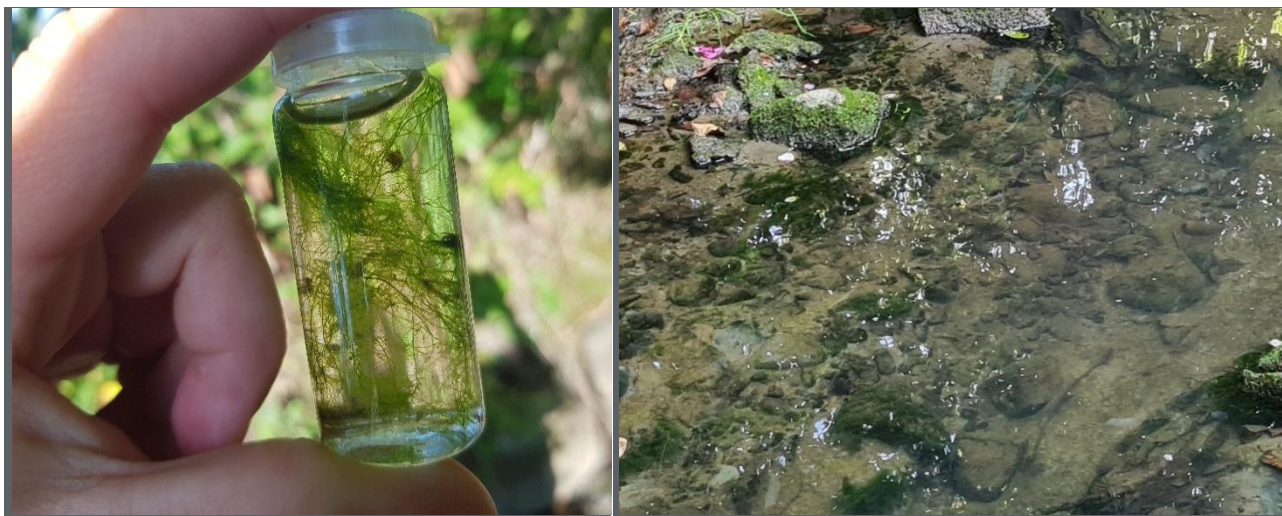
Figur 5-4. Til venstre: Et prøveglass med påvekstalger. Til høyre: Påvekstalger i Gatedalsbekken.

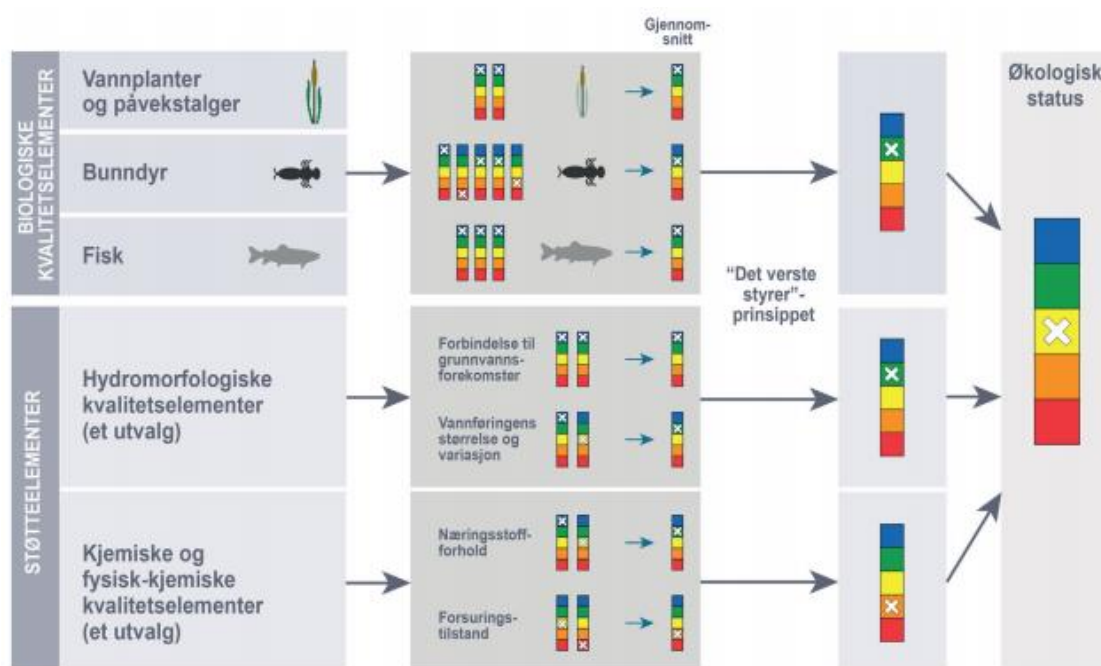
Figur 6-1: Klassifisering av økologisk tilstand etter prinsippet om at det «verste styrer» (Direktoratsgruppen vanddirektivet, 2018).

For hver vannforekomst er det oppgitt en samlet tilstandsklassifisering basert på gjennomsnittlig nEQR-verdier fra vannlokalitetene i vannforekomsten. Merk at samlet tilstand kan avvike fra det som er oppgitt i Vann-Nett siden tilstanden i Vann-Nett kan være basert på resultater inntil 10 år tilbake og fra flere vannlokaliteter enn de som er omtalt om i denne rapporten.

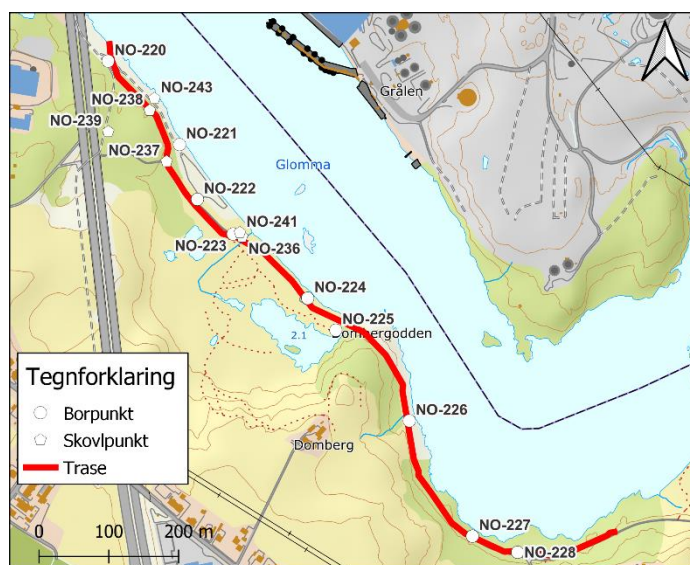
Figur 9: Plassering av prøvetakingspunkter langs deltrasé sør for Glomma.

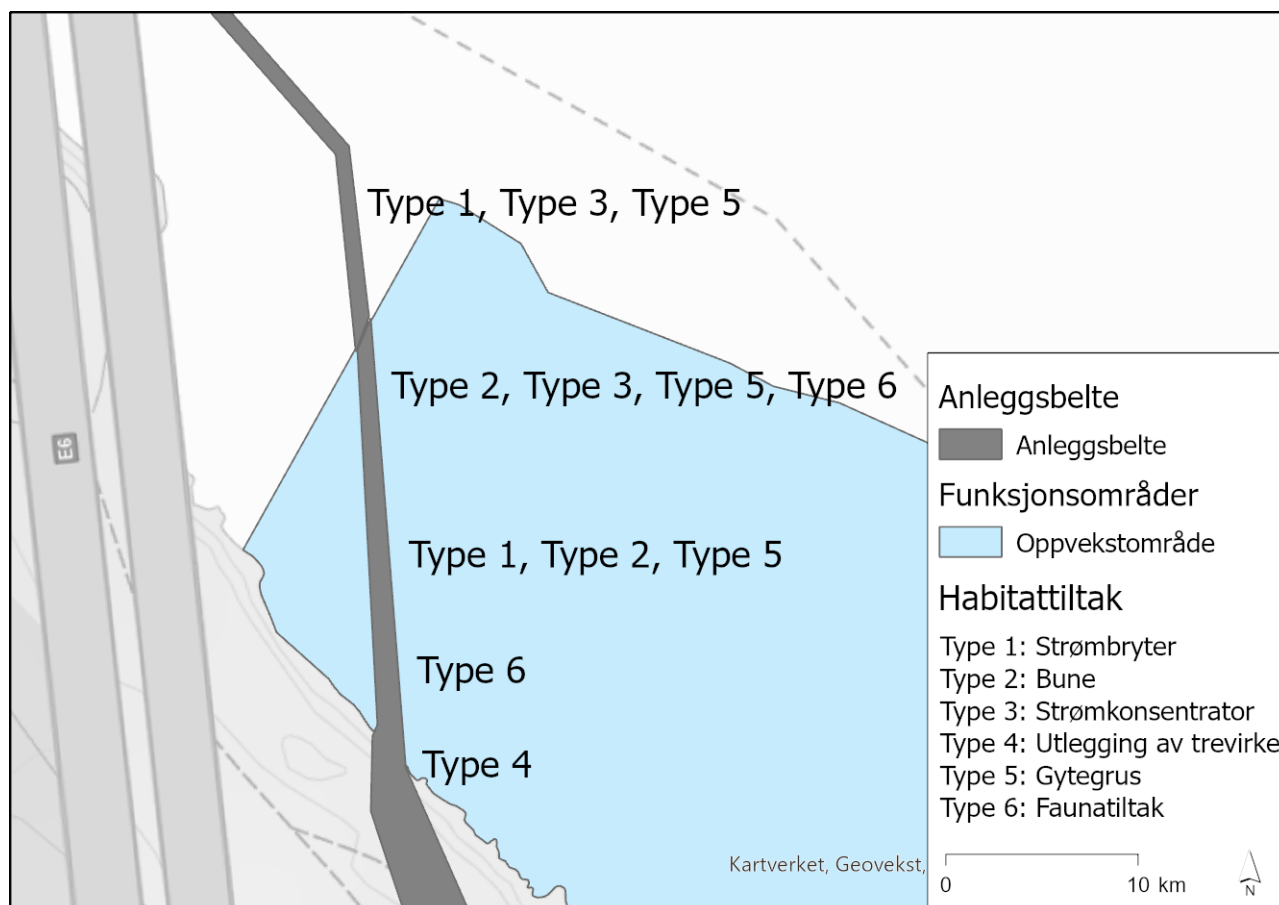
Figur 14. Foreløpig tiltaksskisse for plassering av aktuelle habitattiltak for å fremme variasjon i strømningsmønster og habitatfordeling.

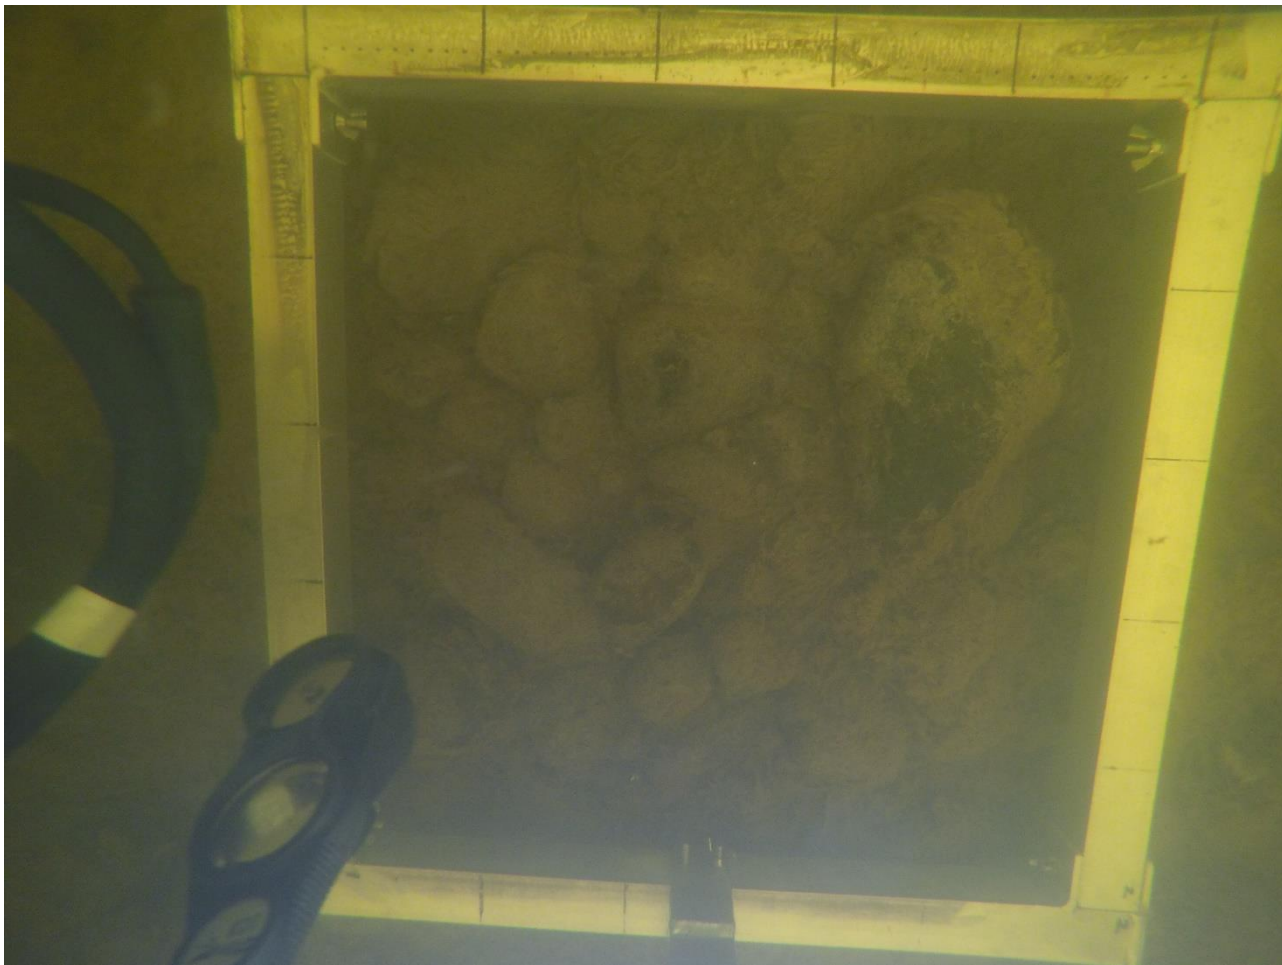
6.1 WP 073

Alle bildene er tatt med substratramme 50 x 50 cm med 10 cm måleenheter. Se figur 6 for plassering av prøvepunktene. WP 073, 076 og 077 ligger innenfor det markerte oppvekstområdet for fisk.
