Elvemusling ved Skavanger i Numedalslågen

Feltrapport

Oppdragsnr.: 5193977 Dokumentnr.: 01 Versjon: C01
2019-07-24

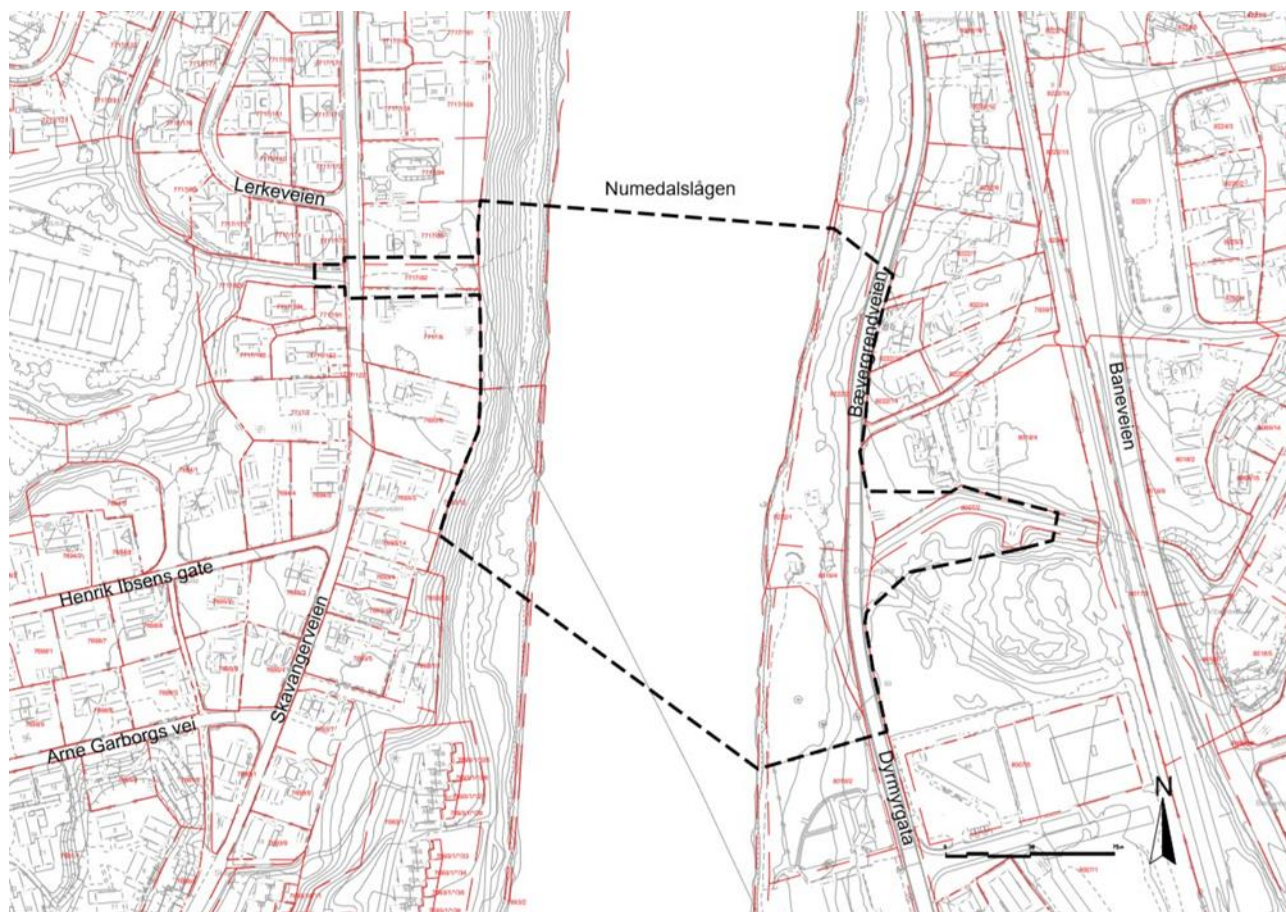
Figur 1-1. Avgrensing av planområdet.

Det er planer om å etablere en gang- og sykkelbru over Numedalslågen ved Skavanger i Kongsberg (se planområde i figur 1.). I denne forbindelse er det ønskelig å kartlegge planområdets akvatiske del for elvemusling ettersom det er kjente bestander av arten i Numedalslågen. Arbeidene i forbindelse med planene skal etter planer starte opp ca 1. september i 2019.07.20

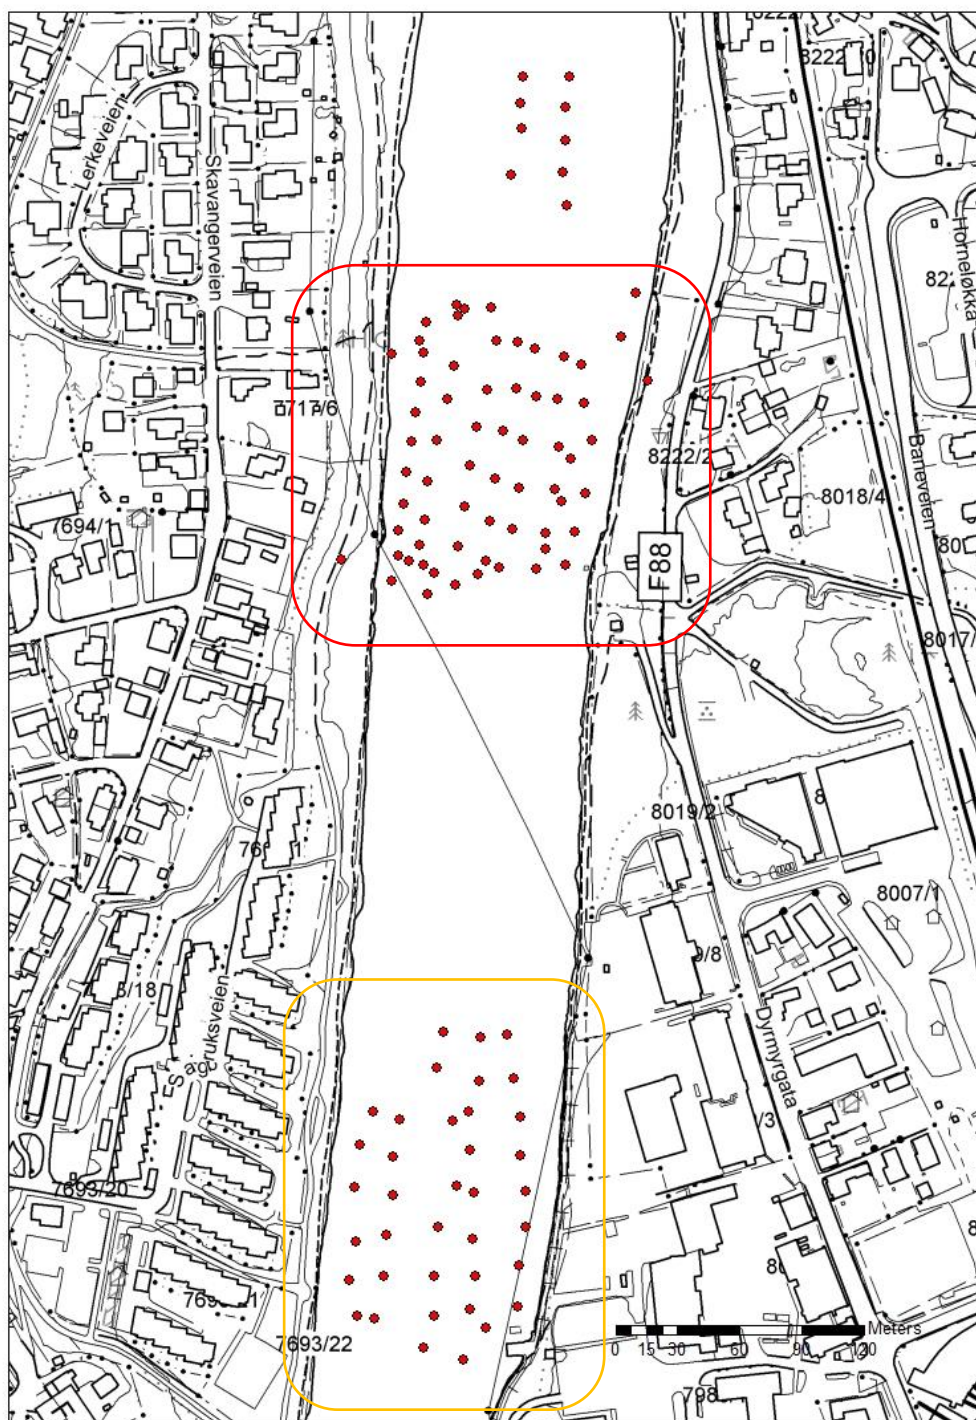
Figur 1-2. Oversikt over fotopunkter i planområdet (innen rød avgrensing) og i influensområdet nedstrøms (innen orange avgrensing).

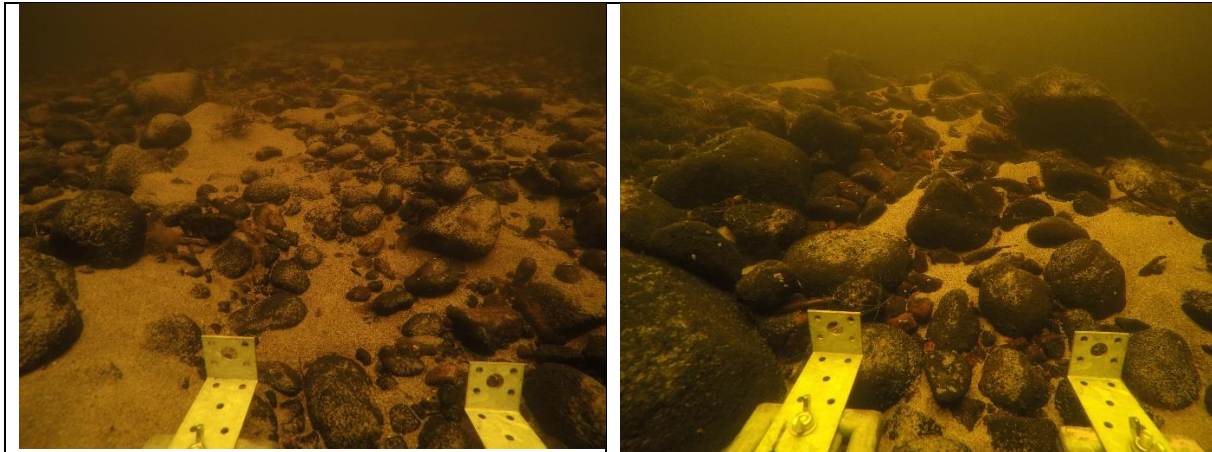
Figur 2-1. Stedvis er det tilsynelatende gode leveområder for elvemusling i planområdet.

Det ble ikke registrert elvemusling ved oversiktsbefaring med ROV/dropkamera i planområdet. Det ble undersøkt relativt godt dekkende over hele planområdet inkludert influensområde nedstrøms. Det ble imidlertid registrert at området kan tilby gode leveområder for elvemusling, med stedvis relativt stabile og strømrike partier med variert substrat av grus (se eks. figur 2.1). Store områder består også av finsubstrat av sand, som trolig er meget flyktig ved flom (se figur 2.2). Elvearealet bar preg av tidligere tiders massive tømmerfløting, med stort innsalg av «synketømmer» på elvebunnen (se eks figur 2.3).
