► Miljøteknisk sedimentundersøkelse

Gang- og sykkelbru over Lågen

Oppdragsnr.: 5205604 Dokumentnr.: RIM-01 Versjon: J01 Dato: 2021-02-23

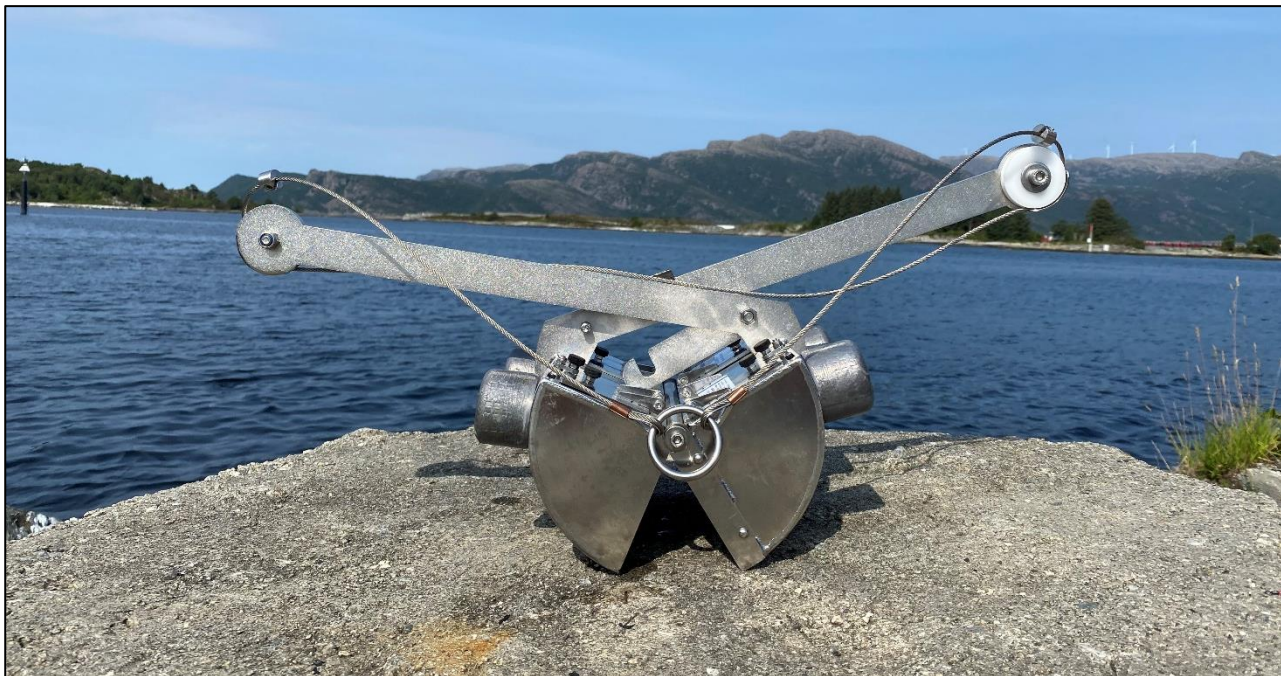
Sedimentundersøkelsene ble gjennomført 02.12.2020. Prøvene ble tatt på 3 stasjoner ved hjelp av medium Van Veen grab fra båt (Figur 3). Det ble gjort 3 stikk per stasjon som ble til en blandprøve (Figur 4). Stasjon 1 ligger i overkant av tiltaksområdet, med grabbhugg over lengden av elven. Stasjon 2 ligger langs med starten av broen, og Stasjon 3 på midten (Figur 4).

Figur 3: Van Veen sediment grab i str. medium som ble brukt til sedimentprøvetaking.

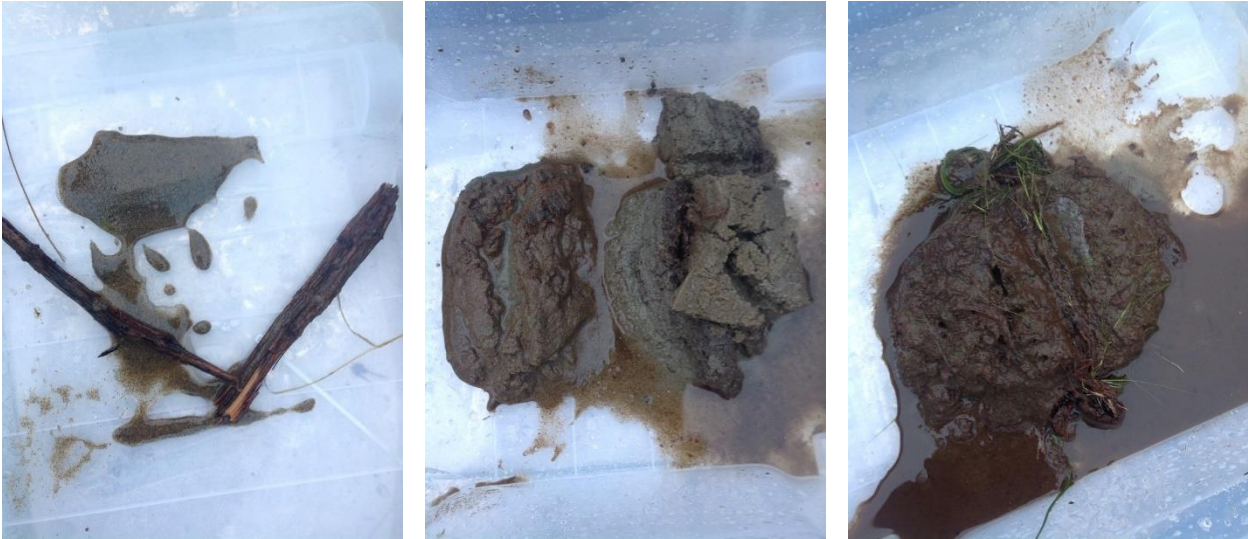
Prøvestasjon	Vanddyb (m)	Beskrivelse
St 1	1-4 meter	Grov sandholdig silt ned mot 4 meters dyp, fin sand til leire på rundt 1 meters dyp. Rustfarget på topp, brunt under. Ingen lukt. Ingen biota, men noe organisk materiale. Stikk 1-2 var kun tomme grabbhugg.
St 2	2-3 meter	Grov sand til leire. Brunlig farge. Ingen lukt. Mye grønne alger i grabbhugg 2, og organisk materiale fra trær.
St 3	3-4 meter	Grov sand til grus. Grålig til brun farge. Ingen lukt. Noe organisk materiale, ingen biota.

Figur 5: Bilder av delprøver av sedimenter (1-1, 1-3, 1-4) i prøvestasjon St 1.

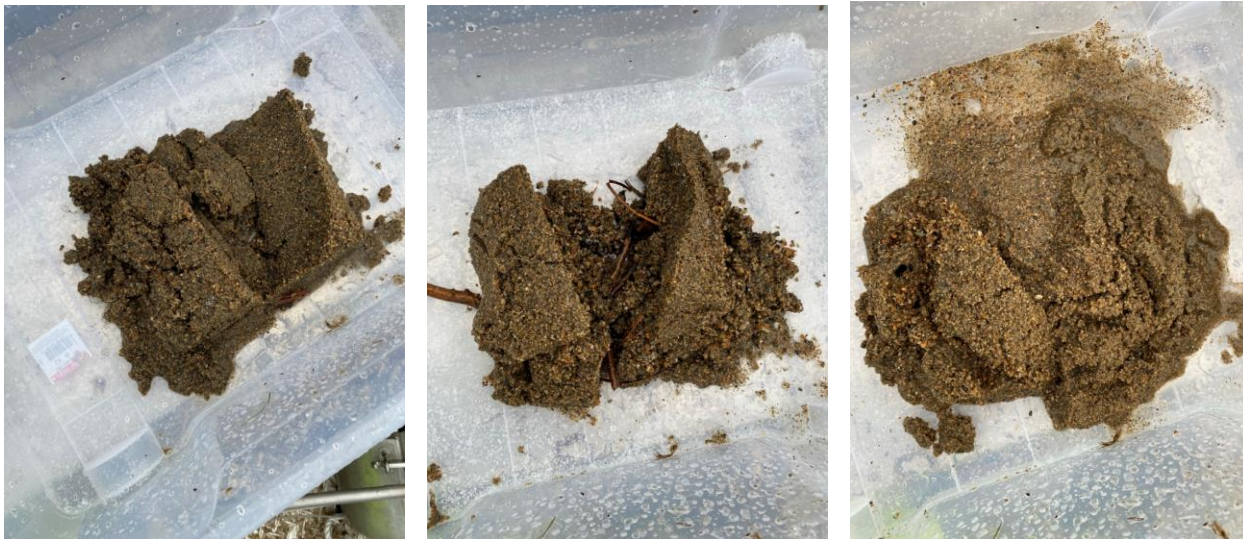
Figur 7: Bilder av delprøver av sedimenter (3-1-3) i prøvestasjon St 3.

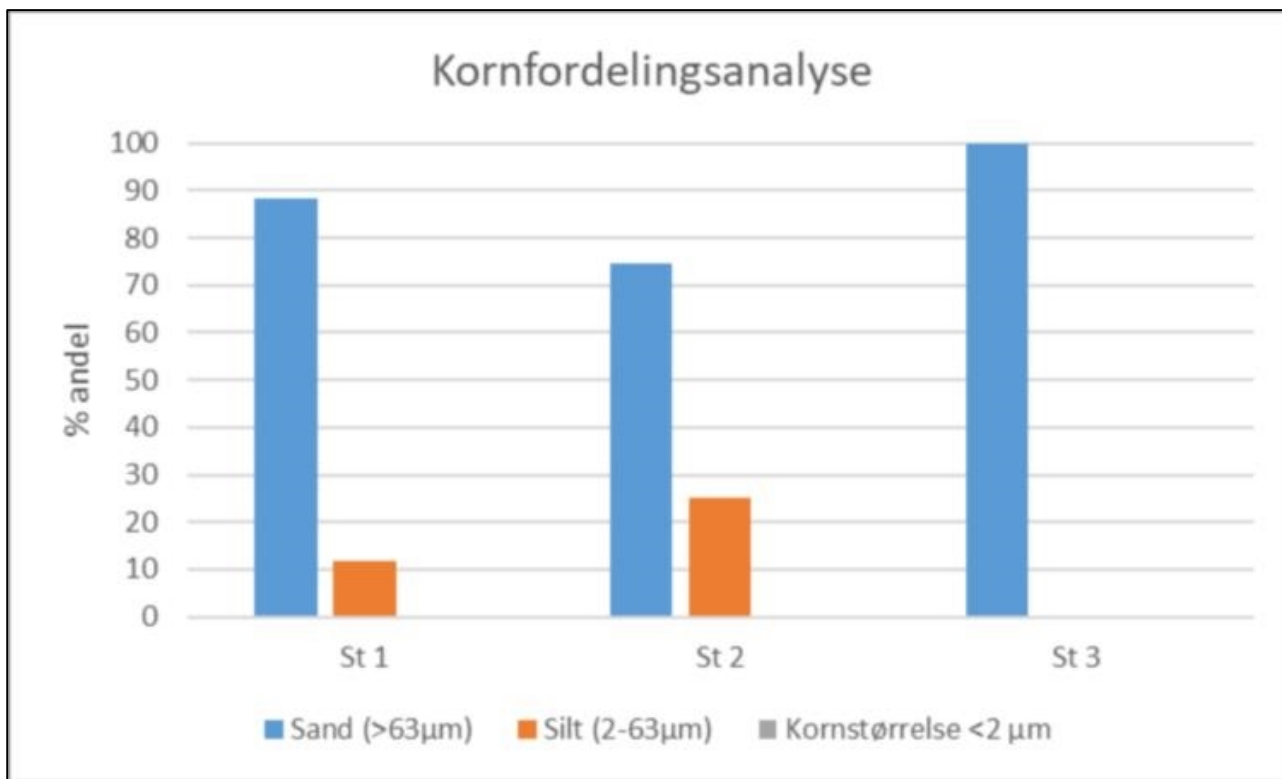
Figur 8: Oversikt over kornfordelingsanalysen på hver stasjon. Her tilsvarer sand det som er over 63 µm.

Sedimentene i undersøkelsesområdet består i hovedsak av sand og mindre mengder silt og grus. Organisk innhold varierer mellom 0,19 og 3 %.
