NOTAT

OPPDRAAG	Brygge Gressholmen og HC-rampe Hovedøya	DOKUMENTKODE	125838-SØK-NOT-005
EMNE	Søknad om tillatelse til mudring	TILGJENGELIGHET	Åpen
OPPDRAAGSGIVER	Oslo kommune, Vann- og avløpsetaten	OPPDRAAGSLEDER	Siv Kristin Mellgren
KONTAKTPERSON	Henrik Didriksen	SAKSBEHANDLER	Siv Kristin Mellgren og Silje Røysland
KOPI		ANSVARLIG ENHET	1034 VA-teknikk

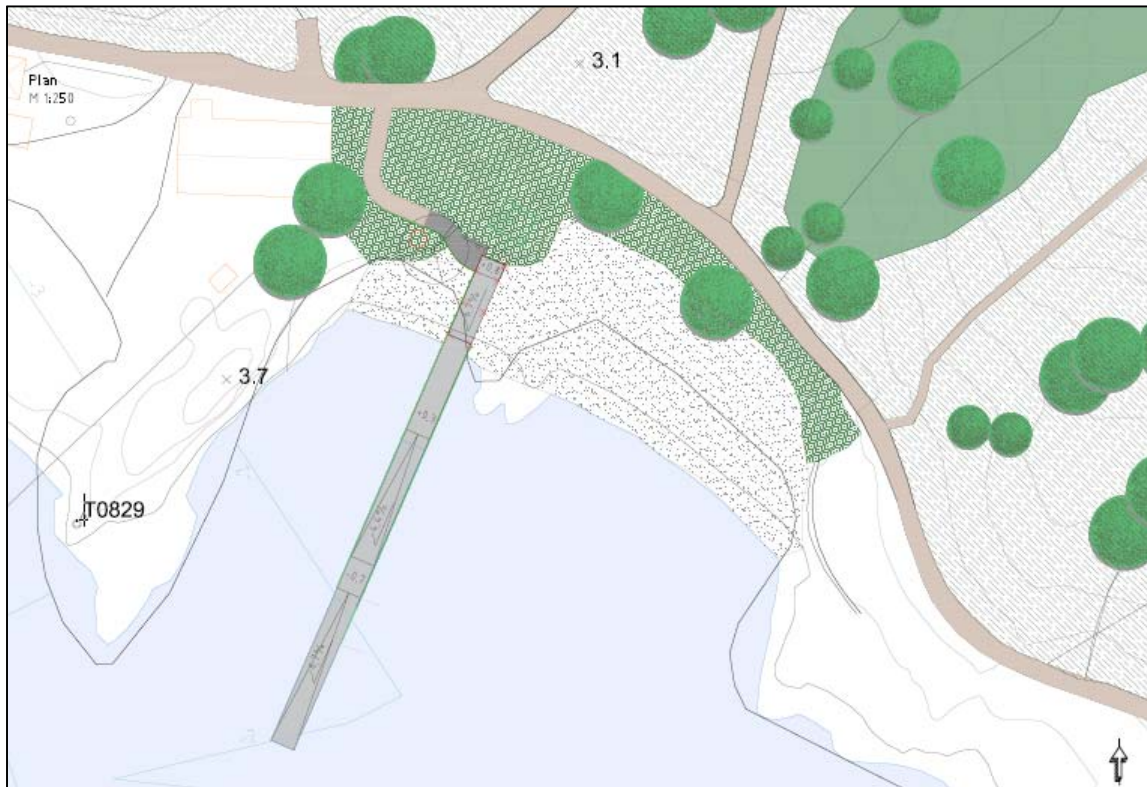
Figur 2 Figuren viser planlagt plassering av HC-rampe

Det vil bli behov for sprengning i deler av traseen for rampa, se tegning som angir antatt lokalisering for sprengning og lokalisering av tilbakefylling av masser/plastring langs rampa. Plastring skal utføres for å sikre rampa mot is og bølger og for å tilrettelegge for fisk og krepsedyr.
