PROSJEKT	Bybrua				
FASE	Byggeplan				
TITTEL	Søknad om tiltak i Drammenselva				
KUNDE	Drammen kommune				
UTARBEIDET AV	Norconsult v/ Marthe-Lise Sjøvik				
DATO	2020-10-26				
RAPPORT ID	R-YM-03				
<p>SAMMENDRAG</p> <p>Se side 3 i rapporten.</p>					
01	26-10-2020	Byggeplan	MaSov	AnFev	BO
REVISJON	DATO	BESKRIVELSE	UTARBEIDET AV	KONTROLLERT AV	GODKJENT AV

► Søknad om tiltak i Drammenselva

Oppdragsnr.: 5199400 Dokumentnr.: R-YM-03 Versjon: 01 Dato: 2020-10-26

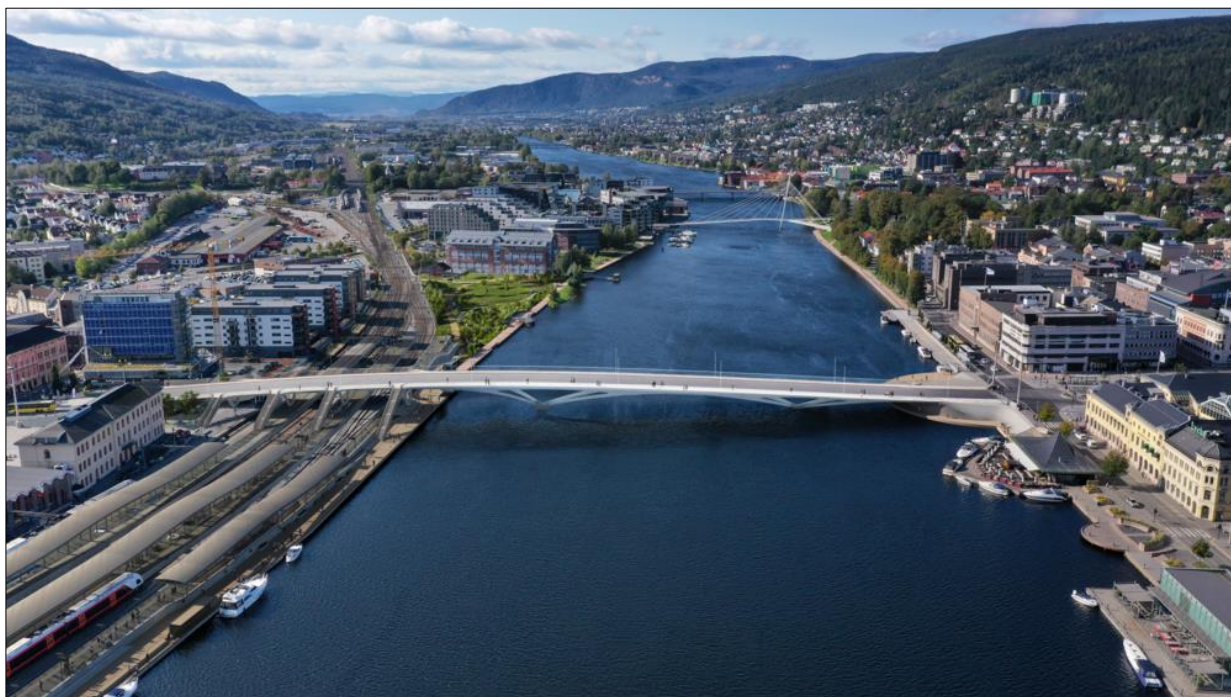
Figur 1. Illustrasjonen viser designskisse av utforming for nye Drammen bybru (DOF, 2019).
