Oppdragsgiver: **Oslo kommune-Bymiljøetaten**

Oppdragsnr.: **5201787** Dokumentnr.: **RIM03**

## ► Sedimentprøvetaking Sæterstranda

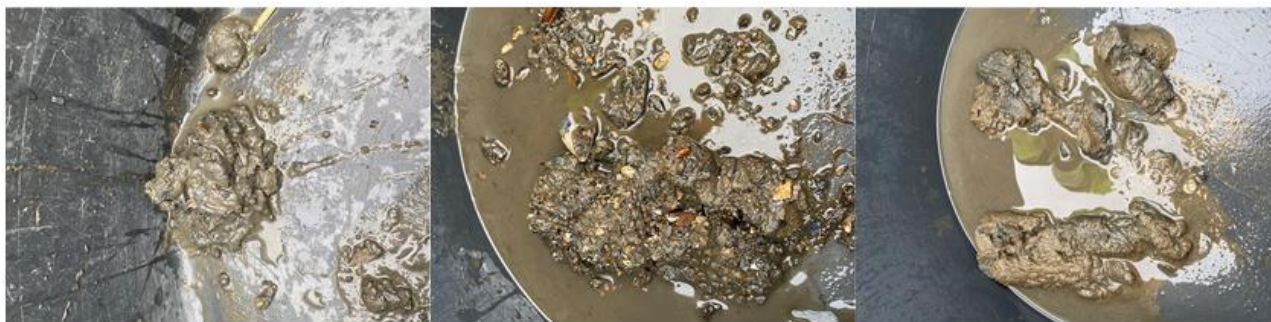
Under prøvetakingen ble det observert at sjøbunnen i influensområdet var betydelig hardere enn forventet. Etter flere forsøk ble det nok sediment til en blandprøve fra tre punkter på ulike steder i området. Bilder av sedimentet fra de tre stikkprøvene er vist nedenfor (Figur 1).

Figur 1: Bilder av stikkprøver av sediment prøvetatt i influensområdet.

Analyseresultatene viser at det prøvetatte sedimentet utenfor Sæterstranda er forurenset, se Tabell 4. TBT og nikkel er i tilstandsklasse V og flere PAH, samt kobber er i tilstandsklasse IV. Resterende tungmetaller er i tilstandsklasse I eller II. PCB ble ikke påvist over laboratoriets rapporteringsgrense.

Kornfordeling ved influensområdet kan klassifiseres som fin sand (Tabell 5) og lavt innhold av TOC, 1,5.

Sedimentet i influensområdet er forurenset fin sand. Det er ikke forventet at sjøbunn fra dette området oppvirvles under gjennomføring av tiltaket. Det kan samtidig forventes at samme forurensningsgrad finnes i sedimentet under steinfyllingen. Boring av peler medfører svært lite oppvirvling av sjøbunns sedimentet. Spredning fra tiltaksområdet er forventet å være enda mindre ved Sæterstranda fordi steinfylling på sjøbunnen vil hindre det enda mer. I tillegg er det hovedsakelig sandpartikler i området og disse skal sette raskt.

Alt i alt er det vurdert at spredning av oppvirvlede partikler som evt. kan inneholde forurensning er svært lite og lokalt. Det samme påvirkning er forventet av opprydding av avfall fra sjøbunnen.
