Glengshølen, gnr/bnr 1/3799 og 1/3723, søknad om tillatelse mudring, VA-anlegg, overføringsvannledning.

Søknad mudring og styrt boring
- Overføringsvannledning i Glengshølen.

Figur 3 Kartutsnitt trase omsøkt tiltak- Glengshølen (utarbeidet av WSP Norge 2020)

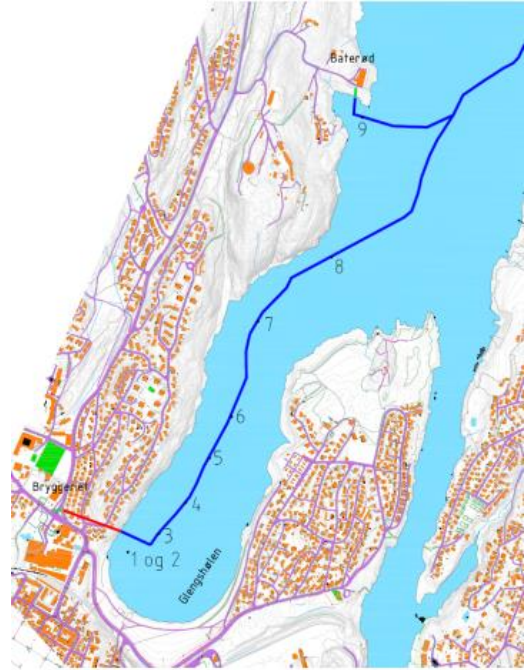
Figur 1 Oversikt prøvepunktene fra COWI sin undersøkelse 2016

Analyseresultatene fra prøvene i VA-traseen utført i 2016, viser at prøvene P1, P2, P3, P4 og P6 tilsvarer tilstandsklasse 4. Disse prøvene ligger i Glengshølen. De resterende prøvene tilsvarer tilstandsklasse 2 og 3.

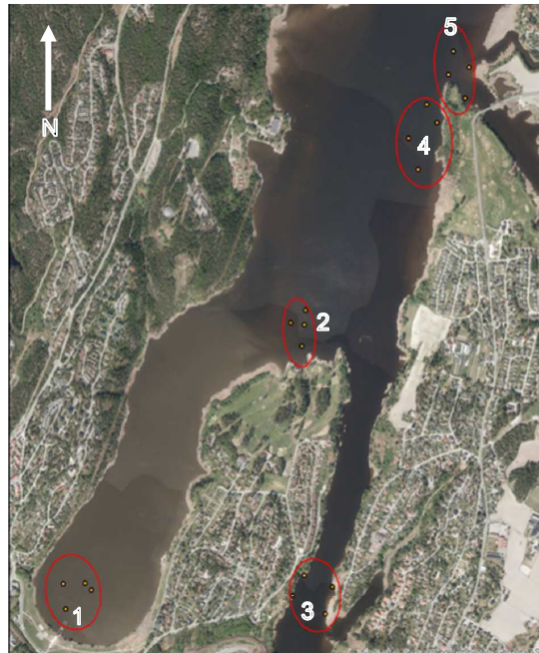
Figur 4. Oversikt over prøvepunktene gjennomført av SWECO i 2015.

Figur 2 og 3 viser en oversikt over prøvepunktene i forbindelse med COWI sin prøvetaking våren 2016. Figur 4 viser prøvepunktene fra SWECO sin undersøkelse høsten 2015.

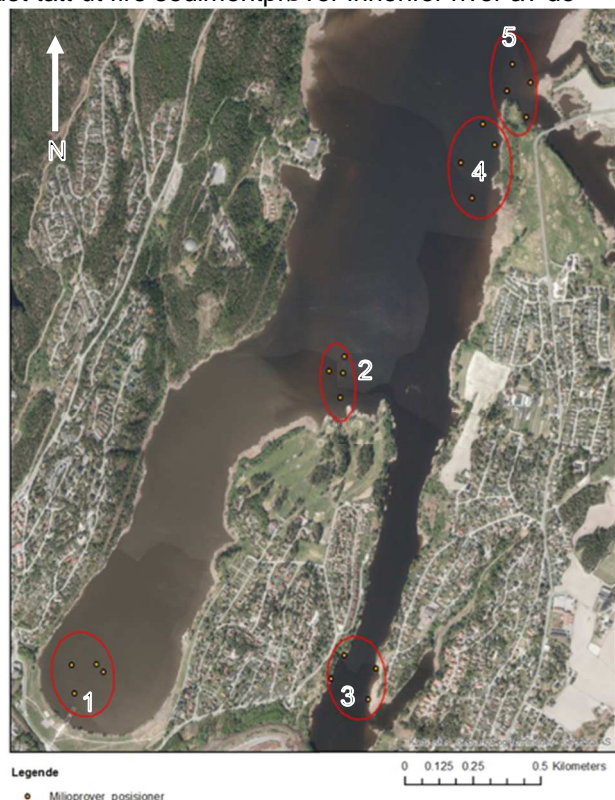
Ortofotoet til høyre viser de fem områdene som er vurdert i forprosjektet. Opsund er havvøya vist i den sydlige halvdel av bildet; til høyre ligger Hafslundøy. Glommas hovedløp går nord-syd i bildet. Elven har også et biløp øst for Hafslundøy (gjennom område 5). Vedlegg 1 viser oversiktskart og kart over prøvetakingspunktene.

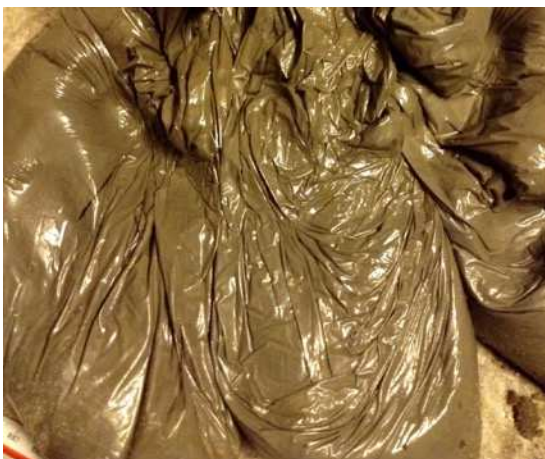
Foto av prøve OGS 1, 3, 4 og 5. Den rustrøde fargen skyldes at bildene er tatt av restmateriale som ikke ble sendt til analyse. Materialet er lagret i 2 måneder.

Prøver fra område OGS 1 (prøvene består av bløt leirholdig silt)

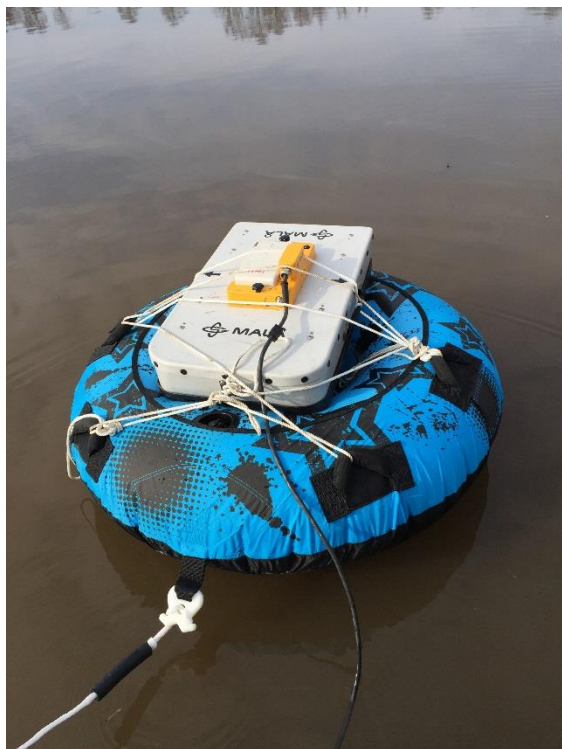
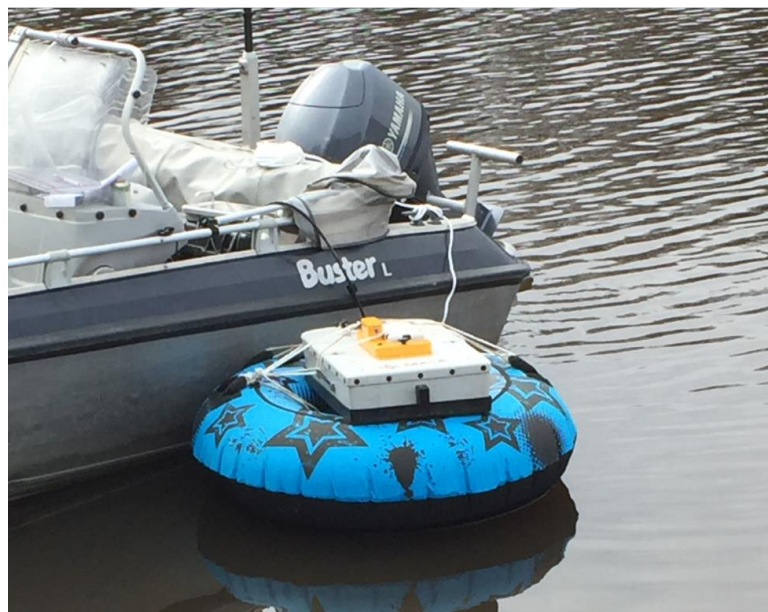
Figur 2. Georadarantennen plassert oppå en flytering som taues på siden av båten for å unngå signalstøy fra påhengsmotoren.

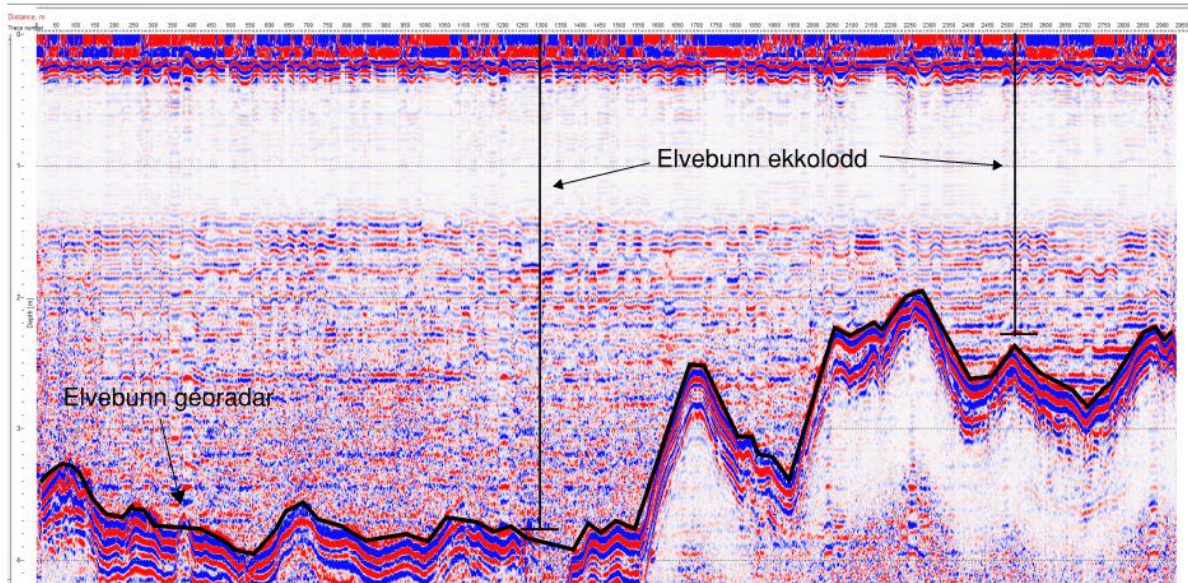
1794

Figur 4. Profil 1794. Elvebunn fra georadar tolking markert i svart.

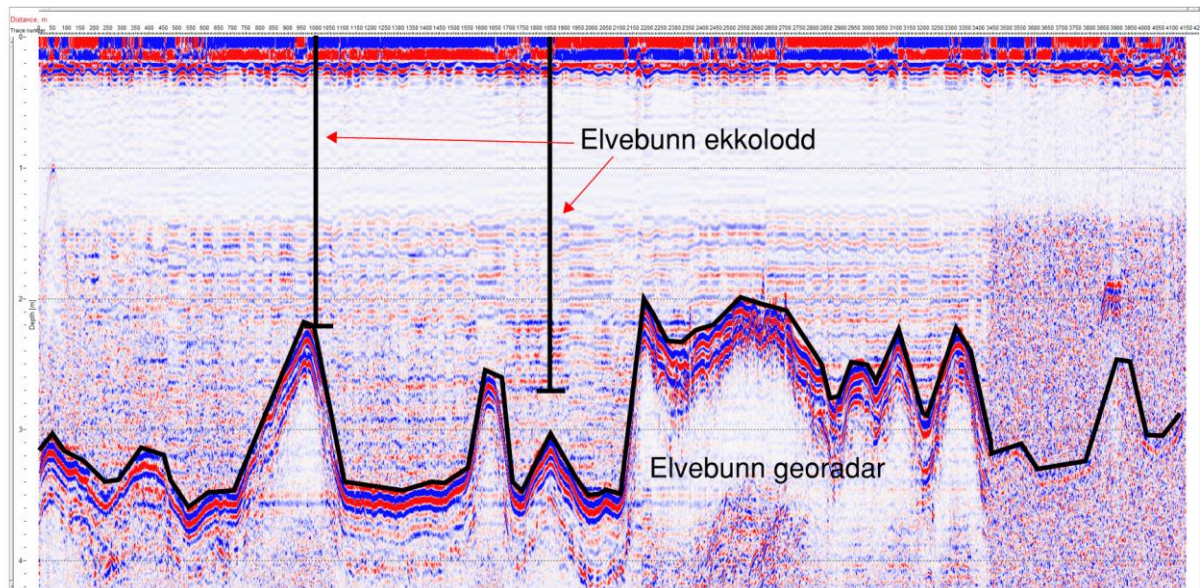
I Figur 5 er profil 1796 illustrert. En sterk bunnreflektor korrelerer bra med målt ekkolodd dybde.

Figur 5 Profil 1796.

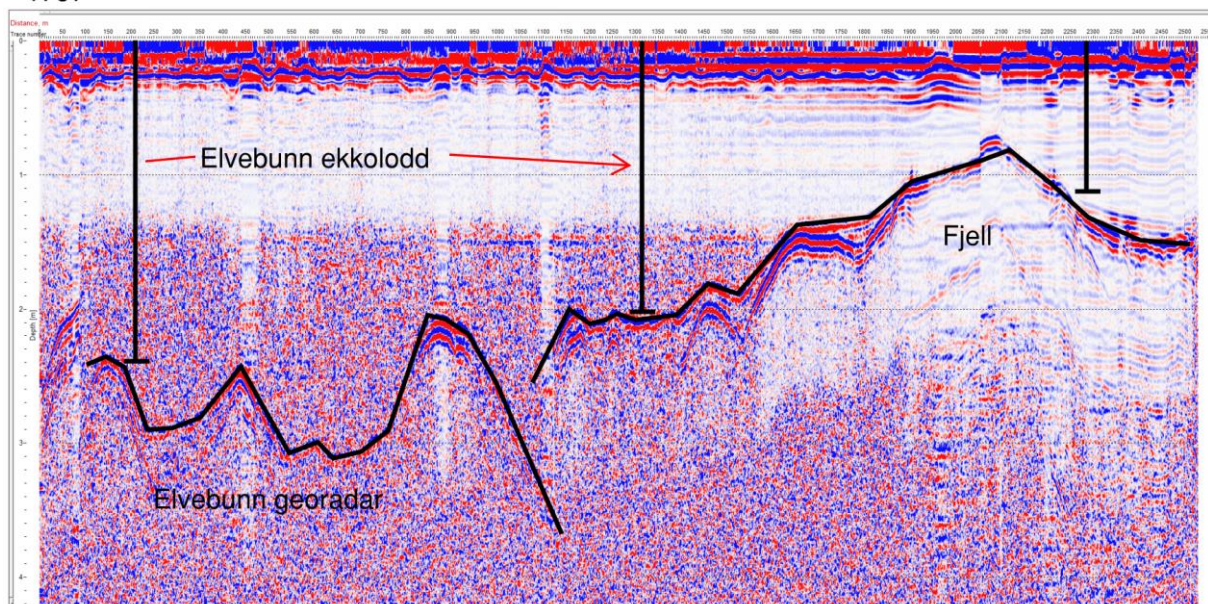
I figur 6 er profil 1797 illustrert. En sterk bunnreflektor korrelerer bra med dybder fra ekkolodd. Til venstre i profilet er det sediment bunn, mens til høyre kommer en til en ganske grunt fjell parti. Området med grunt fjell er utenfor vannledning traseen (se Figur 1).

Figur 6 Profil 1797.

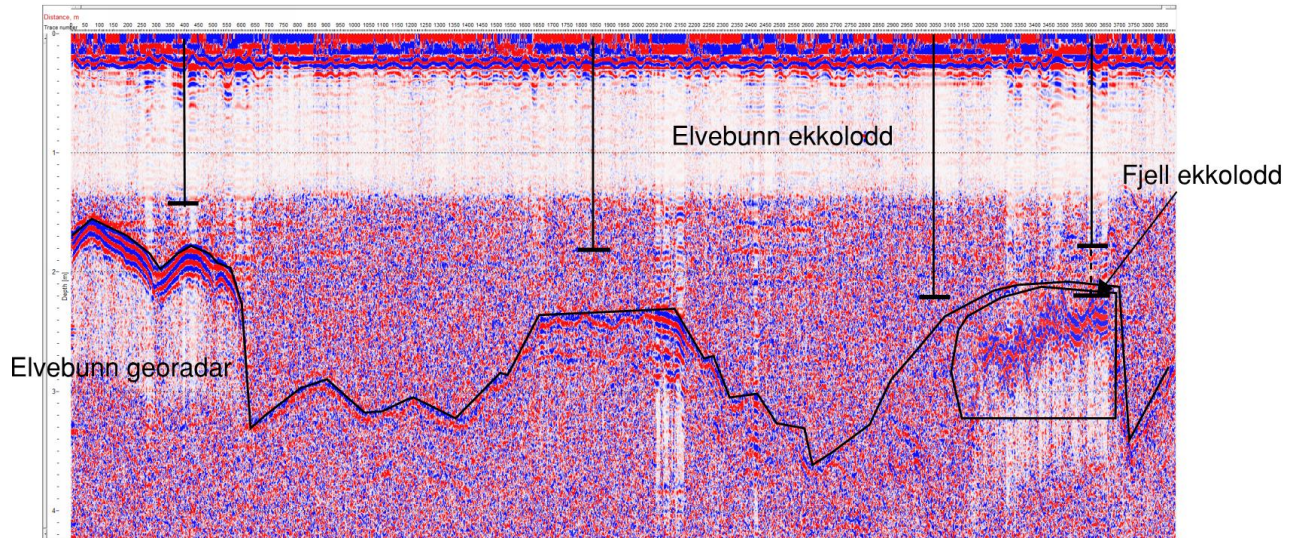
I figur 7 er profil 1802 illustrert. Her er bunnreflektoren av varierende styrke, men er mulig å følge gjennom profilet. Ekkoloddet viser noe grunnere dybde enn georadaren, og kan skyldes løse bunnsedimenter eller høyt partikkel innhold i vannet. Helt til høyre i profilet er det registrert fjell (eller hard grunn) på ekkoloddet, og ut i fra georadar dataene tolkes det markerte området å være fjell eller morene masser.

Figur 7 Profil 1802

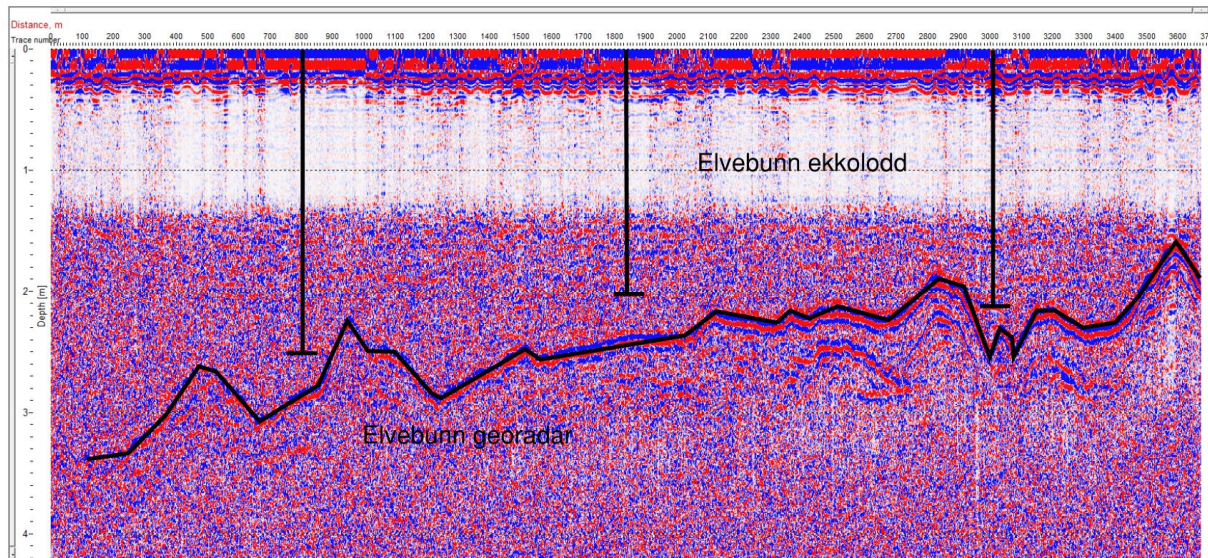
I figur 8 er profil 1803 illustrert. Profil 1803 viser en tydelig bunnreflektor som kan følges selv om det er mye støy i profilet. Dybdene fra ekkoloddet er noe grunnere (som i fig. 7), som kan komme av løse bunnsedimenter eller høyt partikkel innhold i vannet.

Figur 8 Profil 1803

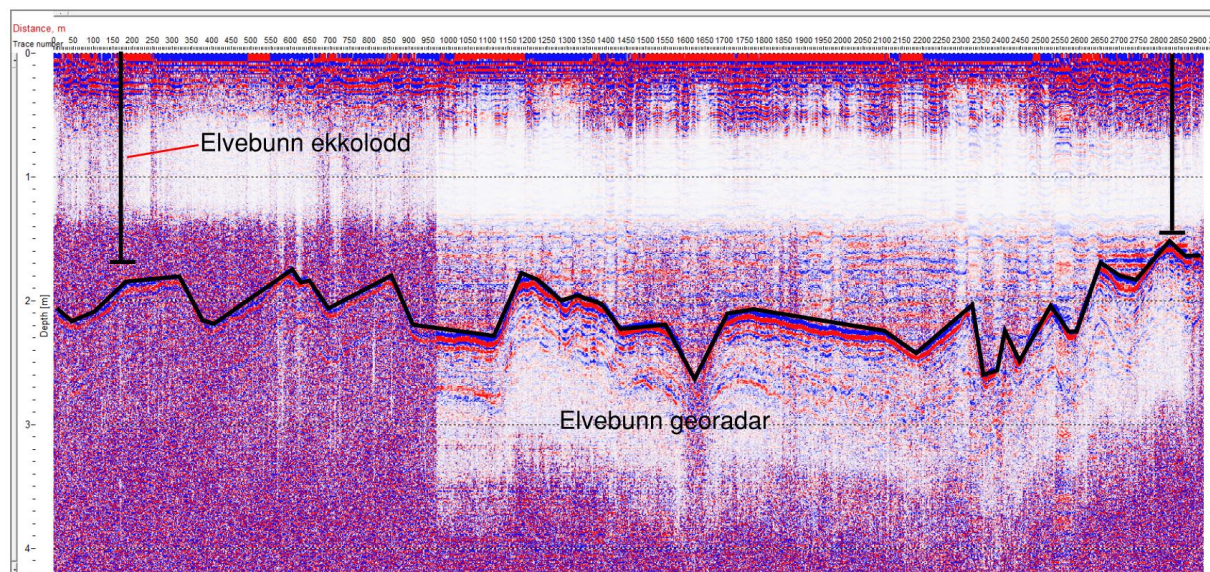
I figur 9 er profil 1804 illustrert. Elvebunnreflektoren er sterk gjennom hele profilet, og dybdene fra ekkoloddet viser hovedsakelig de samme dybdene men er noe grunnere. Georadardataene tolkes til at bunnsedimentene er sandige og lagdelt.

Figur 9 Profil 1804

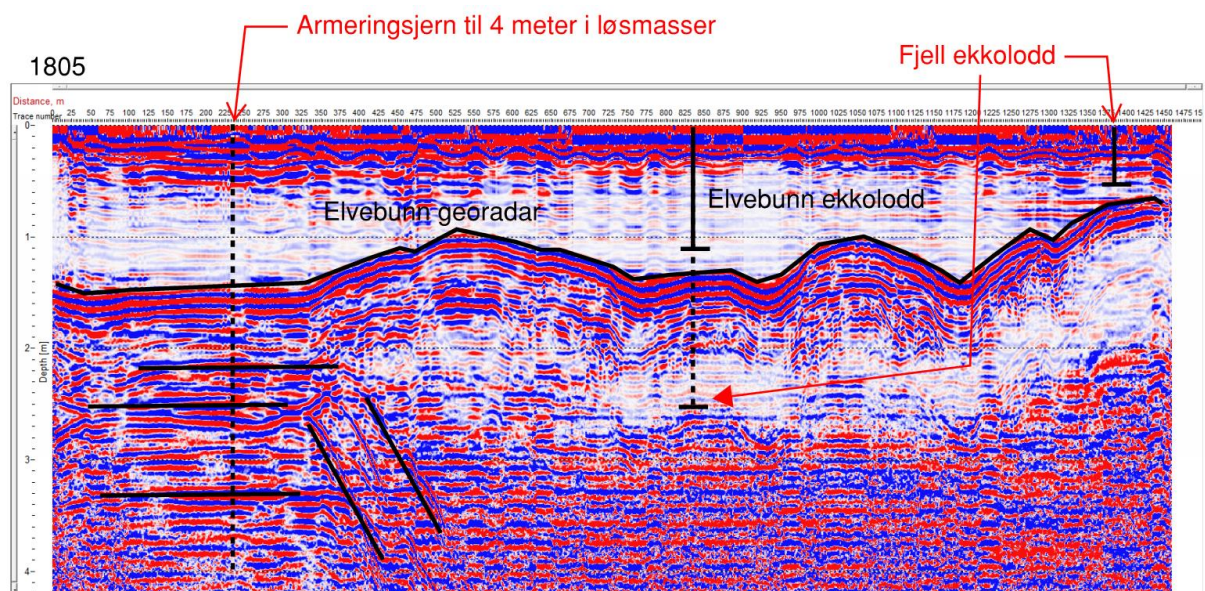
I figur 10 er profil 1805 illustrert. Det er en sterk elvebunnreflektor som kan følges gjennom hele profilet. Et armeringsjern på 4 meter ble stukket gjennom myke masser til venstre i profilet. Til høyre i profilet kommer en opp på fjell. Overgangen mellom fjell og sediment er det vanskelig å finne i dette profilet, og viser sammen med boniteringen med armeringsjernet at sedimentdybden overskrider 4 m.

Figur 10 Profil 1805

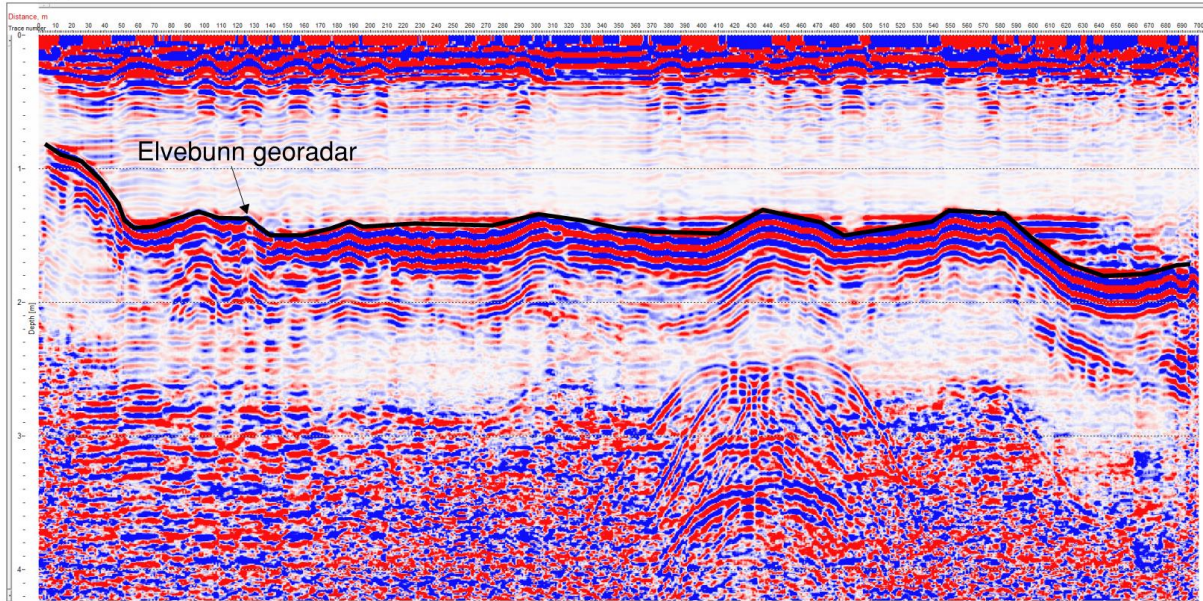
I figur 11 er profil 1806 illustrert. Dette er nesten samme strekning som profil 1805 men oppmålt motsatt vei. Det er en sterk bunnreflektor og dybden ligger på det omtrent samme som i profil 1805. Ca. 440 m ut i profilet kan det være en fjellrygg eller en større morene blokk under 2,3 m dyp.

Figur 11 Profil 1806

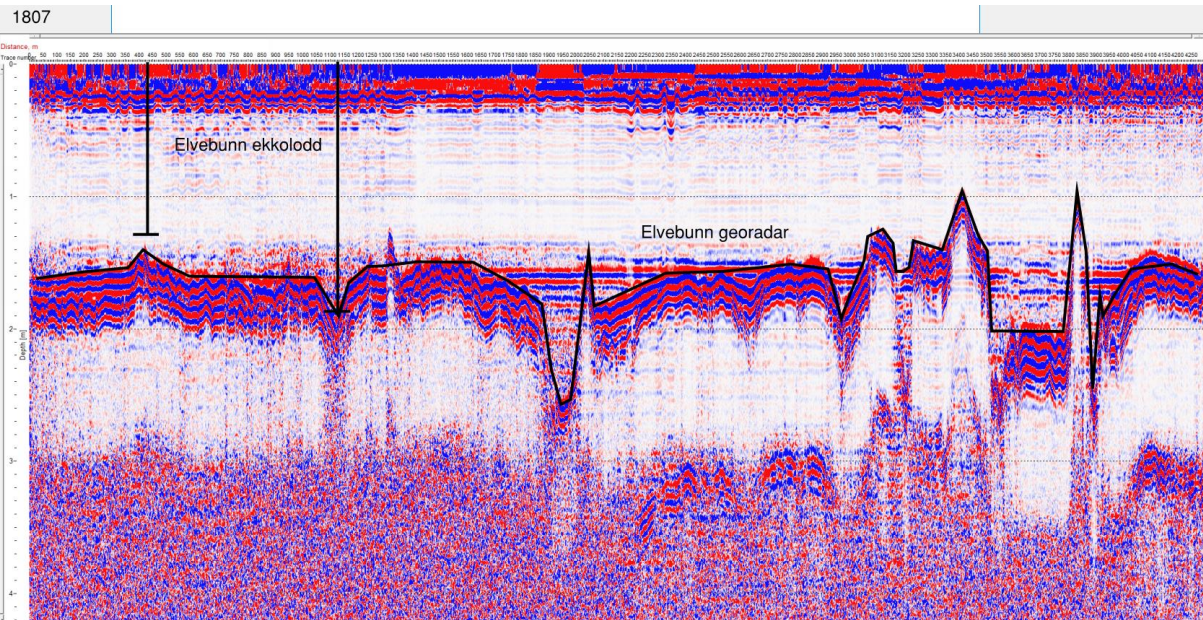
I figur 12 er profil 1807 illustrert. Det er en sterk bunnreflektor gjennom hele profilet som korrelerer bra med ekkolodd dybder. Dette profilet er veldig komprimert, det har ført til en del bratte skråninger og topper som egentlig har en flatere fasong.

Figur 12 Profil 1807

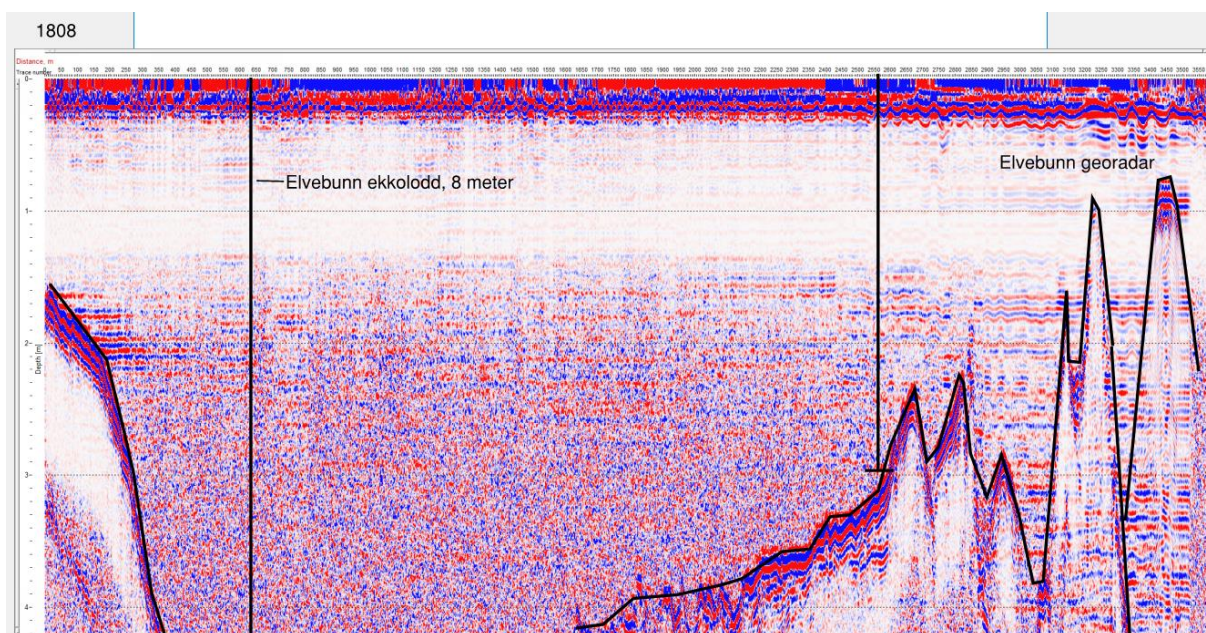
I figur 13 er profil 1808 illustrert. Det er en sterk bunnreflektor som kan følges gjennom deler av profilet som passer bra med ekkolodd dybder, mens det i noen områder er dypere enn hva som ble målt med georadaren. Profilet er komprimert som gjør at skråninger fremstår brattere enn i

virkeligheten. Toppene til høyre i profilet består av mye fjell. På georadaren fremstår disse områdene som rotete og med lagpakker som ikke henger sammen, noe som kan indikere fjell.

Figur 13 Profil 1808
