Subject: Søknad om tillatelse til mudring på Nedgården, Søndre Sandøy, Hvaler kommune
Hei,

Fergekaier Hvaler - Mudringsarbeider

DATARAPPORT FOR PRØVETAKING AV
SEDIMENT FØR MUDRING

DOK.NR. 20230357-01-R
REV.NR. 1 / 2023-08-29

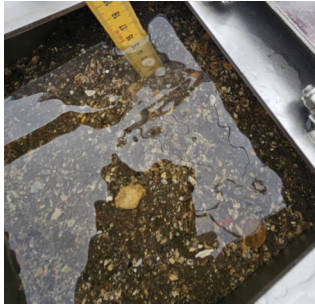
10 cm	Grov sand, mye skjellsand. Noen store skjell.
Sed_2-2

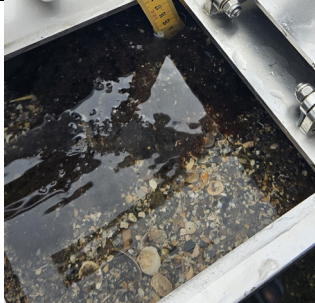
13 cm	Skjellsand. Flere store skjell.
Sed_2-3

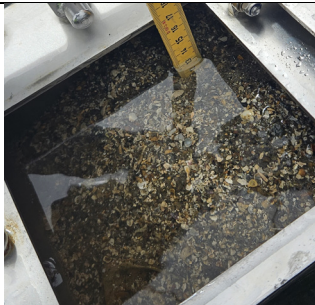
13 cm	Skjellsand. Flere store skjell.
Sed_2-4	Ingen prøve.	-	Bomskudd. To forsøk uten resultat.
Sed_3-1	Ingen prøve.	-	To bomskudd. Bl.a. plankebit i åpning på grabb.
Sed_3-2	Ingen prøve.	-	Flere bomskudd. Flyttet punkt 1 m inn mot kai.

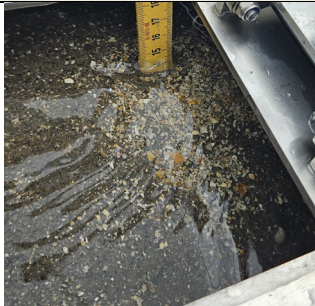
13 cm	Sand, medium til grov. Skjellsand.
Sed_3-4		15 cm	Sand, medium til grov. Mye skjellsand.
Sed_4-1		10 cm	Grov sand. Skjellsand. Noen store steiner.
Sed_4-2	Ingen prøve.	-	Flere bomskudd.
Sed_4-3	Ingen prøve.	-	Flere bomskudd.
Sed_4-4

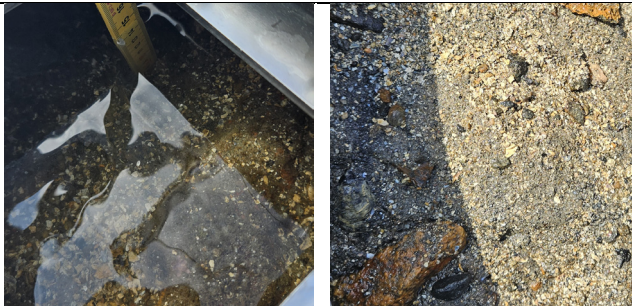
8 cm	Grov sand. Skjellsand. Noen store steiner. En krabbe

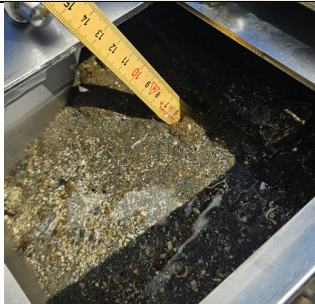
7 cm	Sand medium til grov. Skjellsand. Skjell. Brun topp med svart materiale under.
Sed_5-2	Ingen prøve.	-	Flere bomskudd.
Sed_5-3

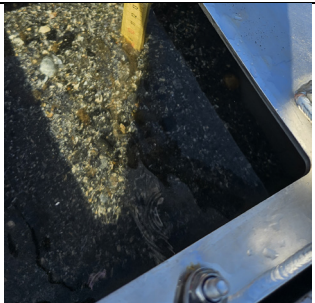
9 cm	Sand medium til grov. Skjellsand. Skjell. Brun topp med svart materiale under.
Sed_5-4

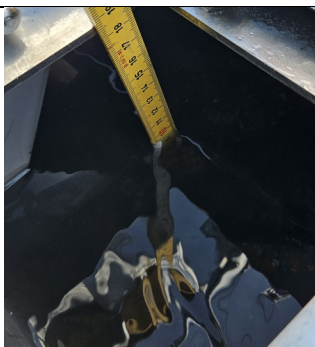
10 cm	Sand medium til grov. Skjellsand. Blåskjell. Noen steiner.
