Skjema for søknad om mudring, dumping og utfylling i sjø og vassdrag

Tiltaksplan

Energisentral Lilleakerbyen - Sjøvannledning
Lysakerelva

Installasjon av rørledninger i Lysakerelven for Mustad Eiendom

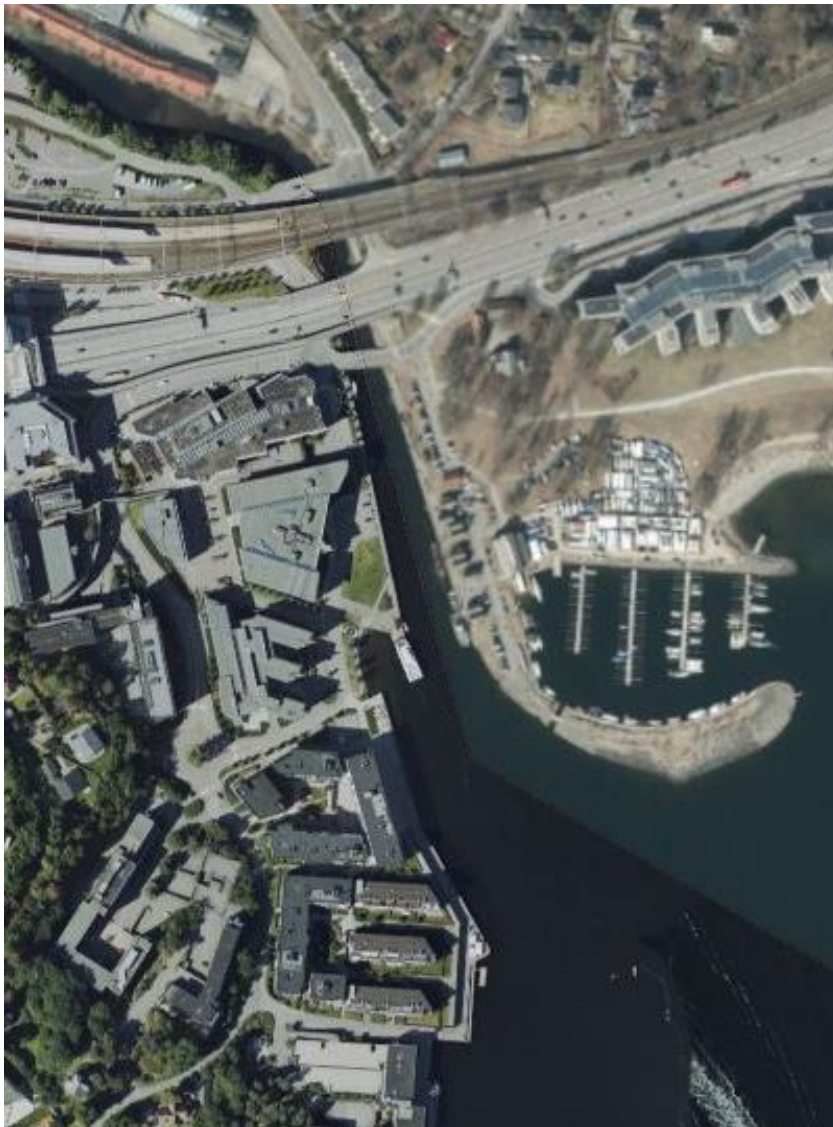
Figur 1-1. Oversiktsbilde over Lysakerelva i dag. (Utklipp hentet fra Norgebilder.no)

Lysakerelva skiller Oslo og Bærum kommune. I dette prosjektet omhandles delen av Lysakerelva (østsiden) som befinner seg i Oslo kommune. Lysakerelva har en elvestrekning på ca. 7,7 km sitt utspring fra Bogstadvannet i nord og løper ut i Lysakerfjorden. Område som berøres av planlagt tiltak er nedre del av Lysakerelva og utløpet til Lysakerfjorden/ Oslofjorden. Elva krysses av flere bruer som E18 og jernbane. I dag benyttes område som industri/kontorbygg og til boligformål. På Lysaker brygge ligger det restauranter og butikker. Det går ferje fra Lysaker til Nesodden, og det er generelt høy båtaktivitet i området. Øst for utløpet av Lysakerelva ligger en småbåthavn (Figur 1-1).

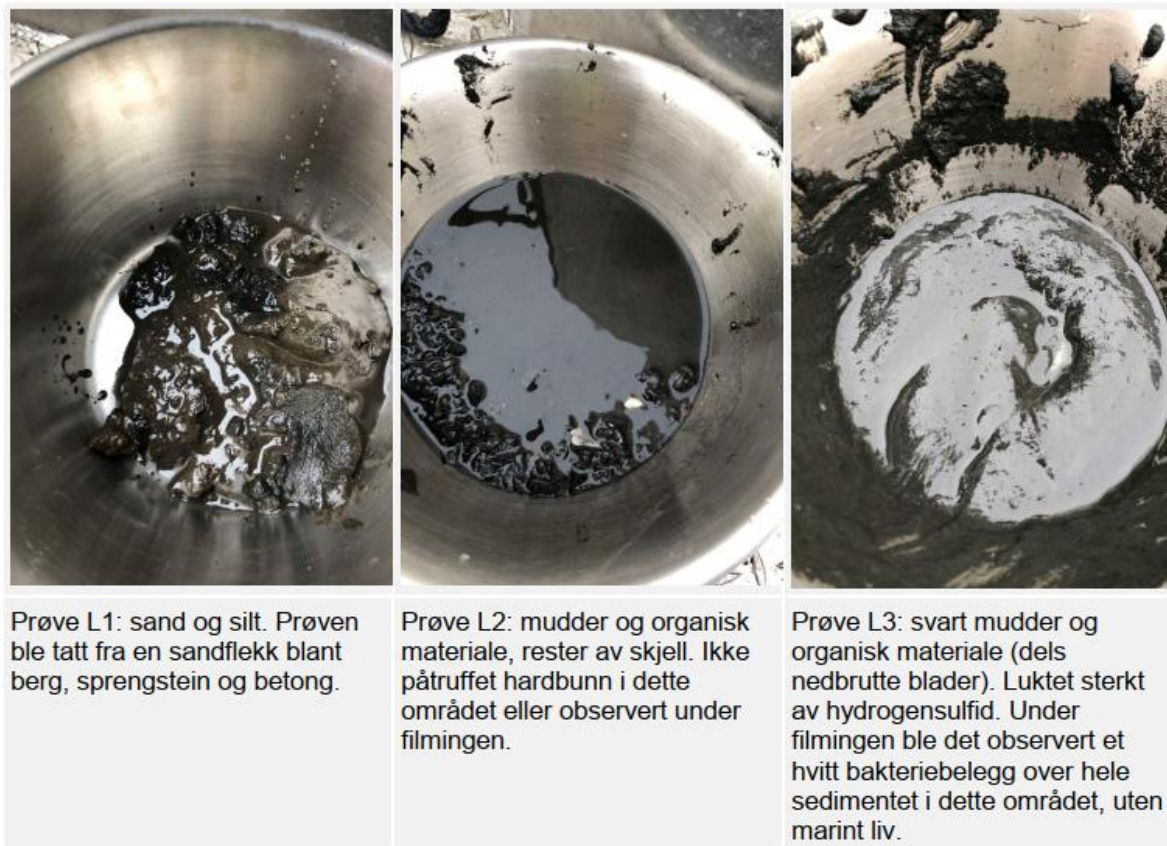
Figur 2-2. Sedimentbeskrivelse ved prøvestasjonene og foto av sedimentprøve. Utklipp fra Datarapport miljøteknisk sedimentundersøkelse. (Winther, 2018).

Det ble påvist flere parametere i tilstandsklasse 4 av PAH og tilstandsklasse 5 av kobber. En rekke parametre var også forurenset innen tilstandsklasse 2 og 3. Beskrivelse av sediment og foto er vist i Figur 2-2 (hentet fra datarapporten fra 2018, vedlegg 5).

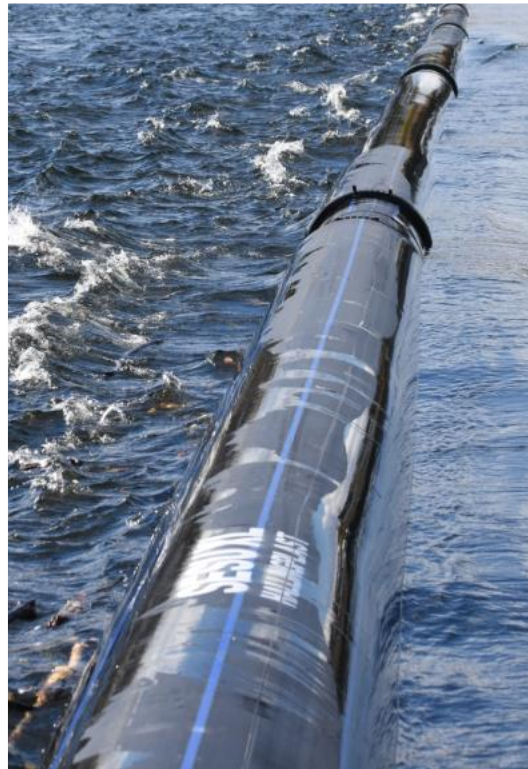
SESU rør fra Hallingplast

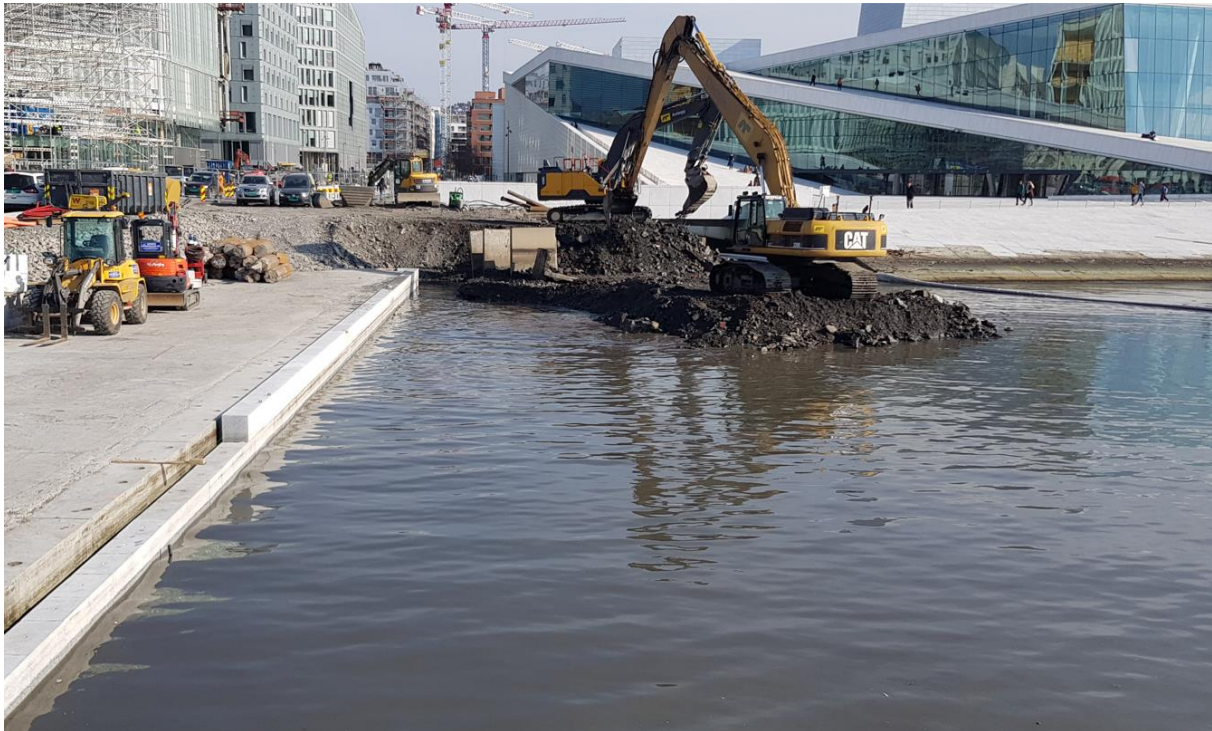
Eksempel på avrenning av oppgravde våte masser innenfor siltgardinen

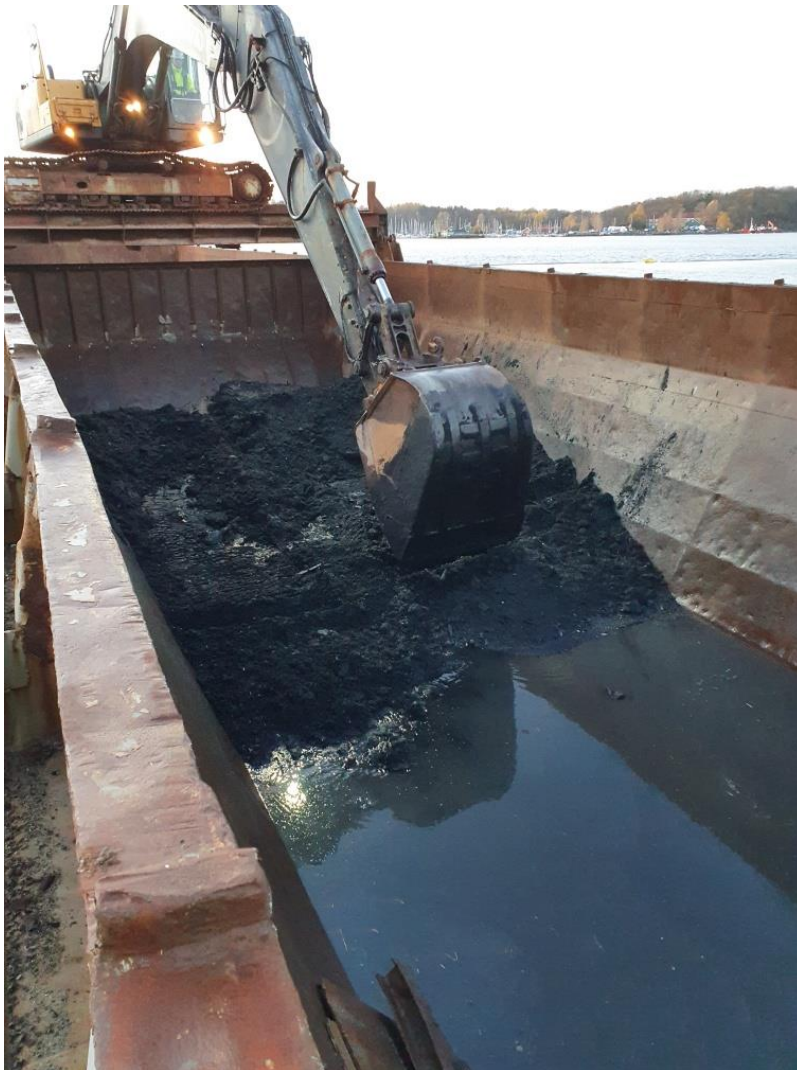
Avrenning av mudringsmasser i lekter

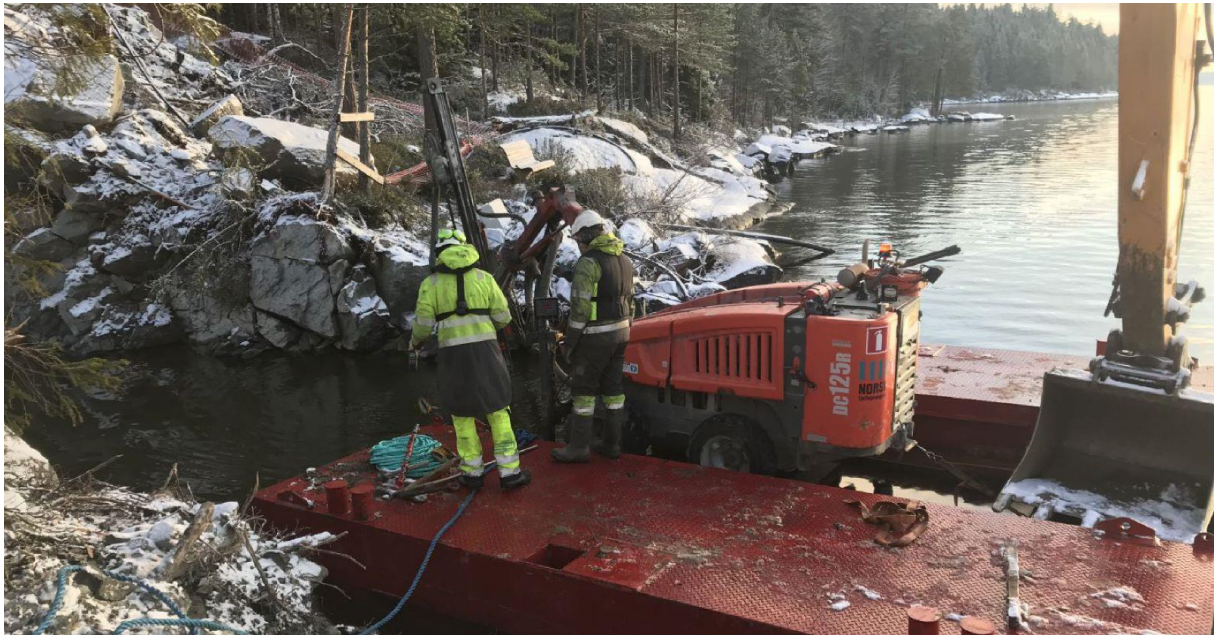
Eksempel på Commando borerigg om bord på lekter

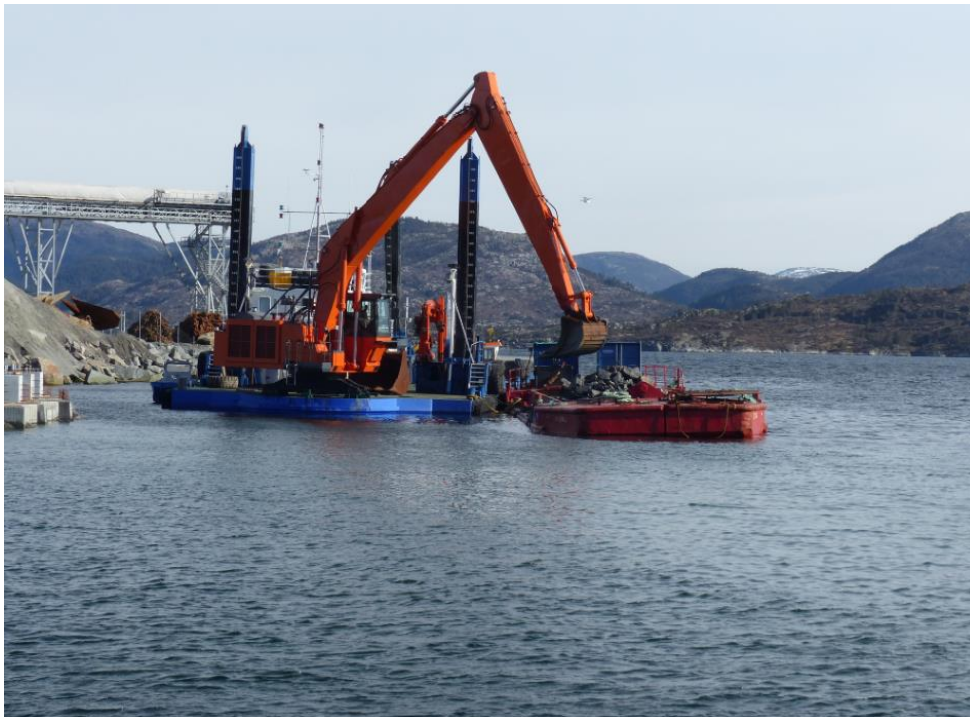
Mudringslekter 30x13 meter, mudringsdybde 17 meter

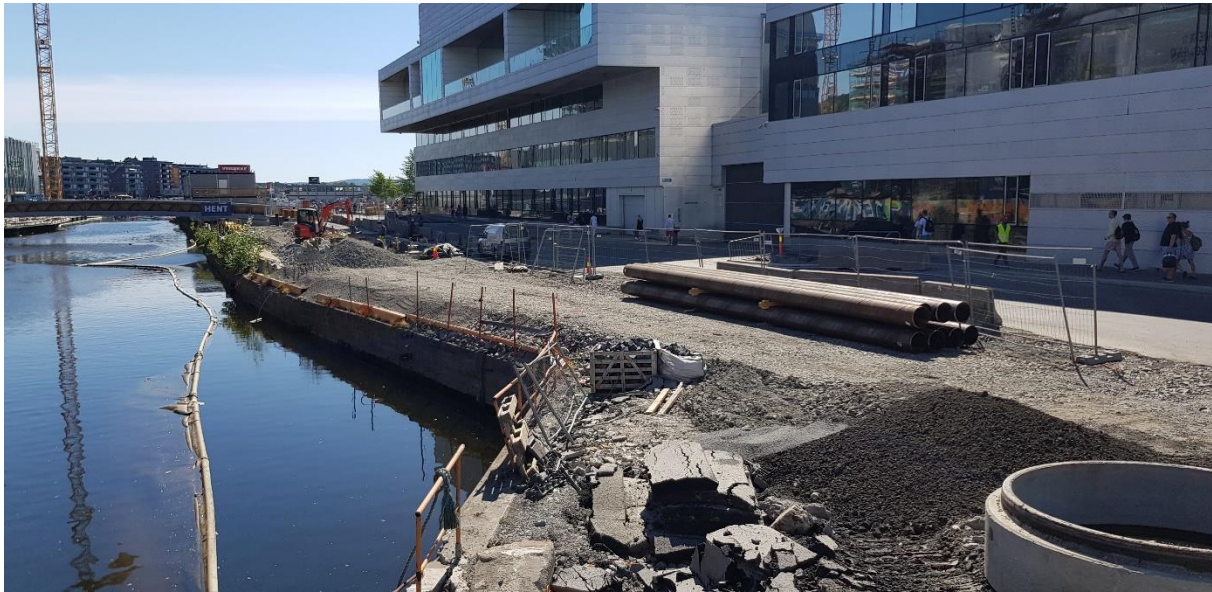
Langsgående siltgardin nederst i Akerselven

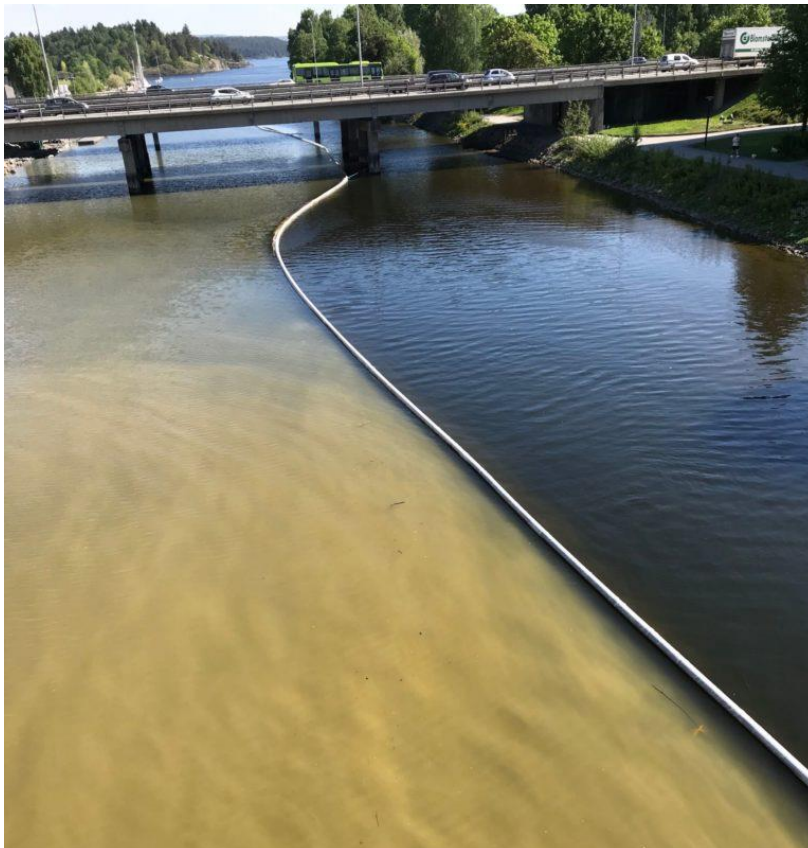
Illustrasjon av langsgående siltgardin

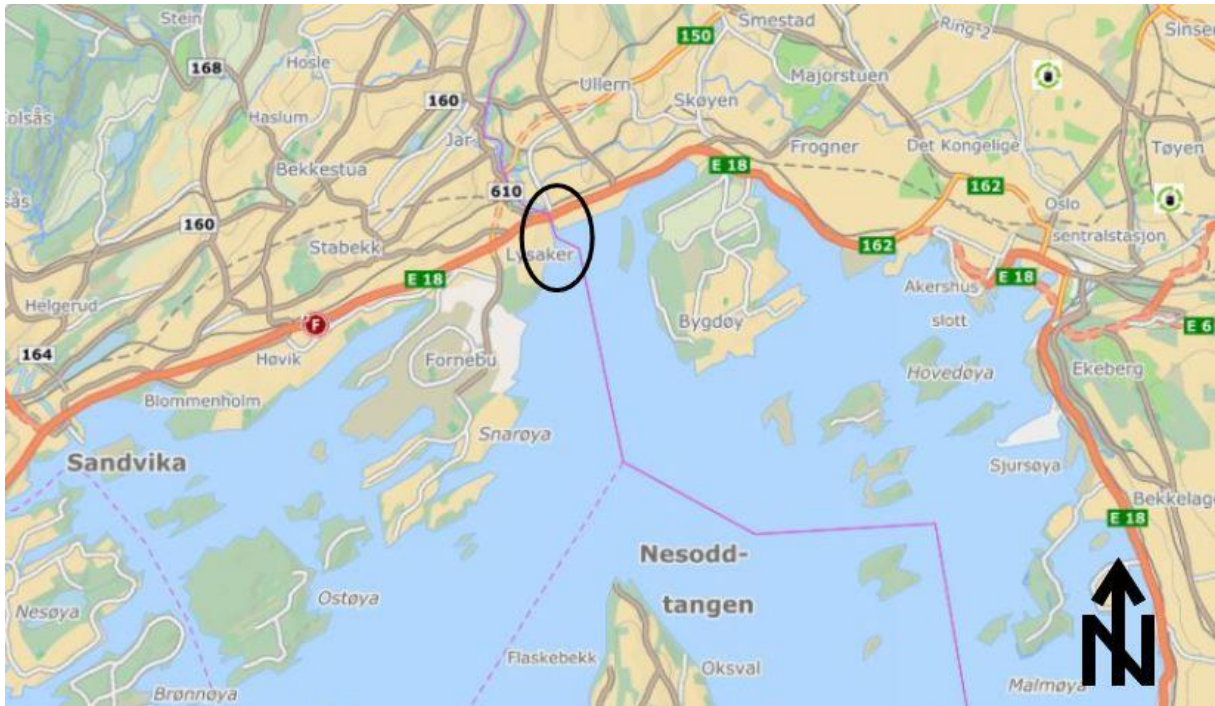
Figur 1 Oversiktskart over traséen til ledningen

Mustad Eiendom planlegger å bygge en energisentral og legge inntaks- og utslippsledninger i Lysakerelva og ut i Lysakerfjorden. Norconsult AS har på oppdrag fra Mustad Eiendom gjennomført en miljøteknisk undersøkelse av sedimentet langs ledningstraséen og utarbeidet denne datarapporten. Hensikten med undersøkelsen var å kartlegge forurensningsgraden i sedimentet. Tiltaksområdet er vist i oversiktskart i Figur 1.

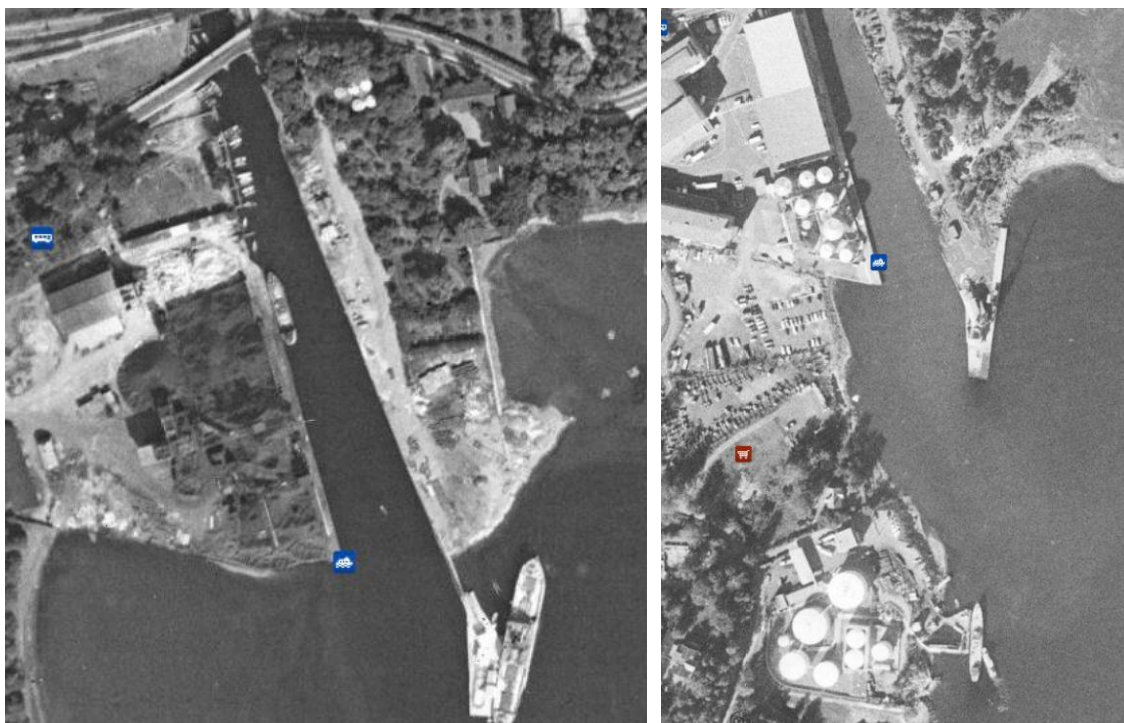
Figur 5 T.v: Historisk foto fra 1937 viser kullager på land. T.h: historisk foto fra 1971 viser FINAs tankanlegg, ble opprettet i 1960.

Det har også vært kullager på den vestlige delen ved elvemunningen, som vist i historisk flyfoto i Figur 5. Dette er også vist i flyfoto fra 1947.

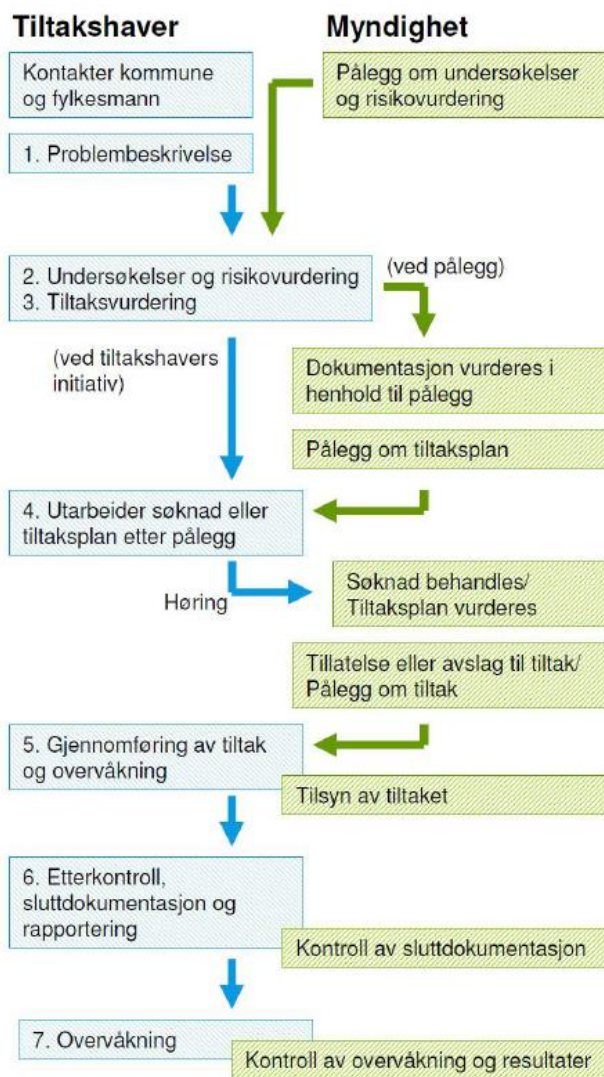
Figur 6: Utdrag fra M-350/2015, saksgang ved tiltak i sedimenter.

Denne undersøkelsen skal vurdere om det er behov for særskilte tiltak knyttet til eventuelt forurenset sediment. Rapporten omhandler punkt 2 i Figur 6 og skal resultere i en tiltaksvurdering (punkt 3). Dette gjelder følgende forhold:

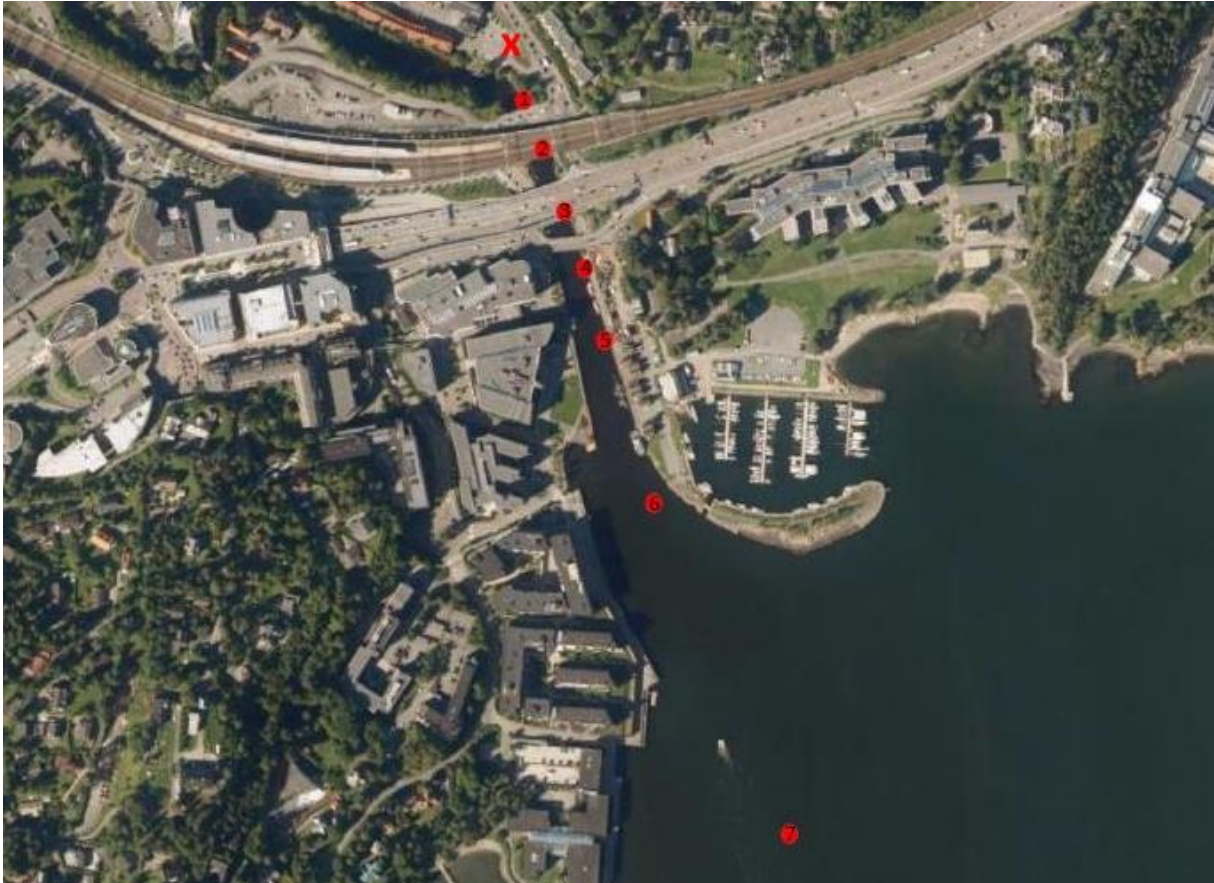
Figur 5. Samplingstasjoner med minst tre grabbskudd per stasjon. Fra lengst nord (nummer 1) til lengst sør (nummer 7). Det ble tatt bilder med undervannskamera langs hele strekningen, og noen videoopptak. Rødt kryss viser omtrent hvor sjøvannsledningene skal kobles til energistasjonen.

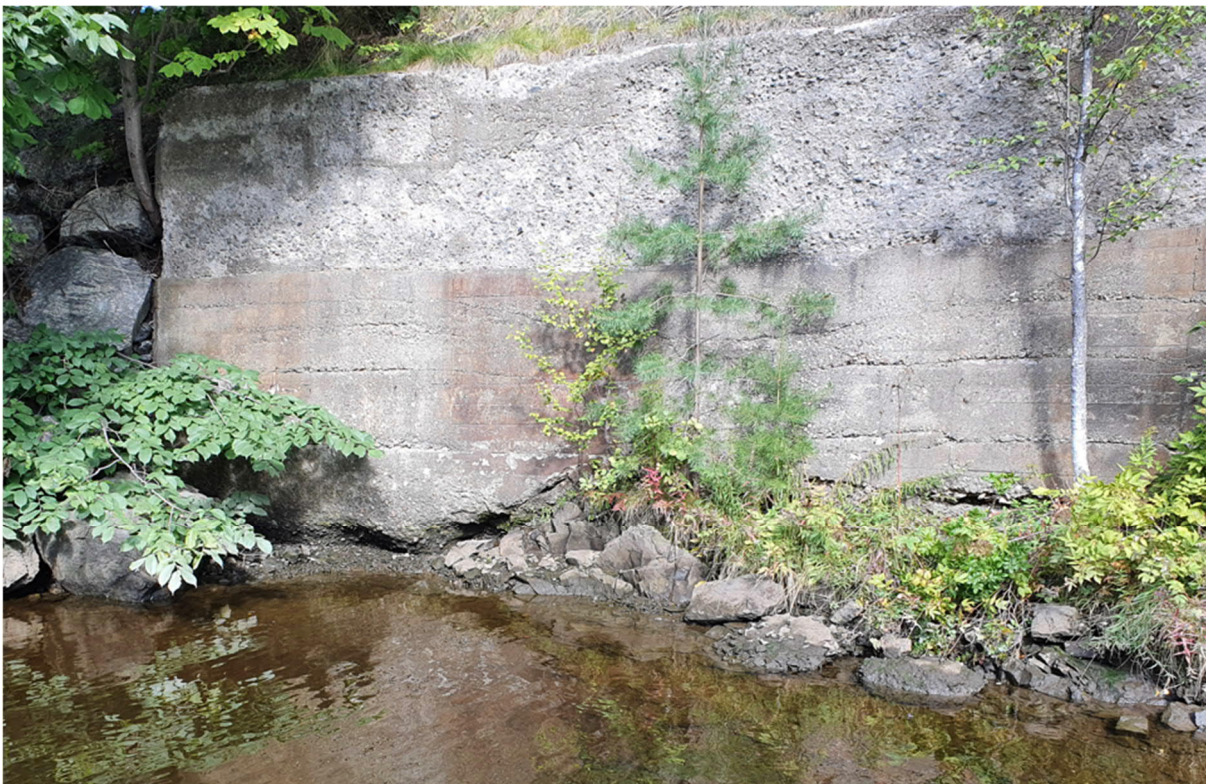
Figur 26 Støttemur langs nordøstre elvebredd opp mot trebrygge, utsnitt fra AF Anlegg's bilde 131159 fra 2020

Støttemuren vist i Figur 26 er fundamentert delvis på berg, men massene under deler av støttemuren er erodert bort.

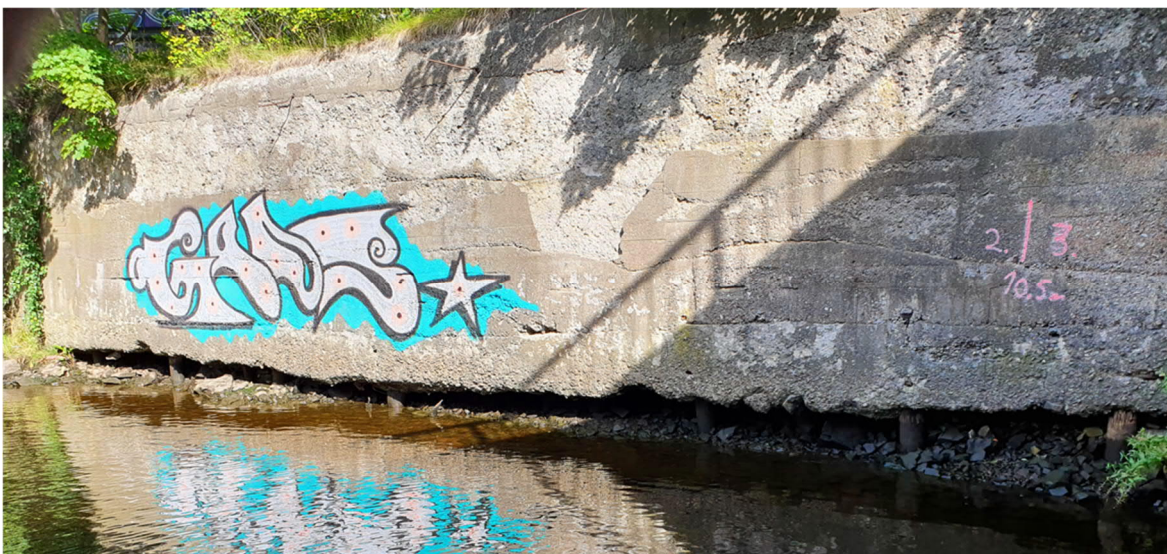
Figur 27 Støttemur langs nordøstre elvebredd ovenfor øverste veibru, utsnitt fra AF Anlegg's bilde 131023 fra 2020

Støttemuren vist i Figur 27 er fundamentert på trepeler og massene under støttemuren er erodert bort.

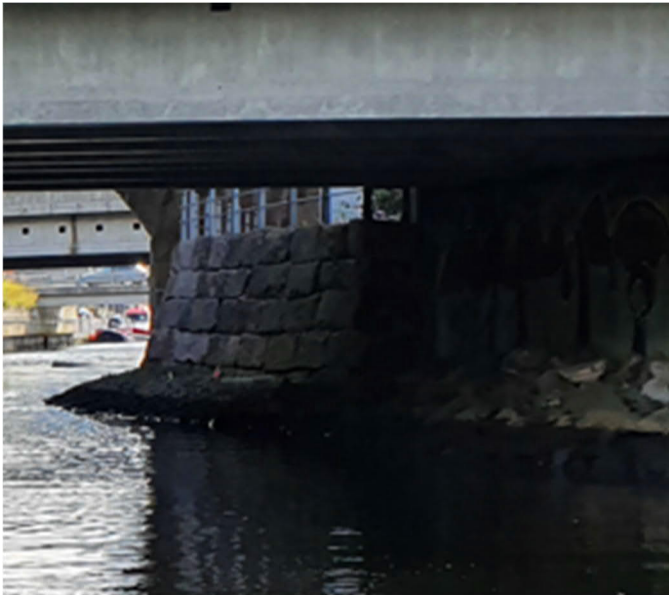
Figur 28 Støttemur langs vestre elvebredd mellom øverste veibru og jernbanebruene, utsnitt fra AF Anlegg's bilde 131202 fra 2020

Fundamenteringen av støttemuren langs vestre elvebredd mellom øverste veibru og jernbanebruene, som er vist i Figur 28 og Figur 29, er ukjent.

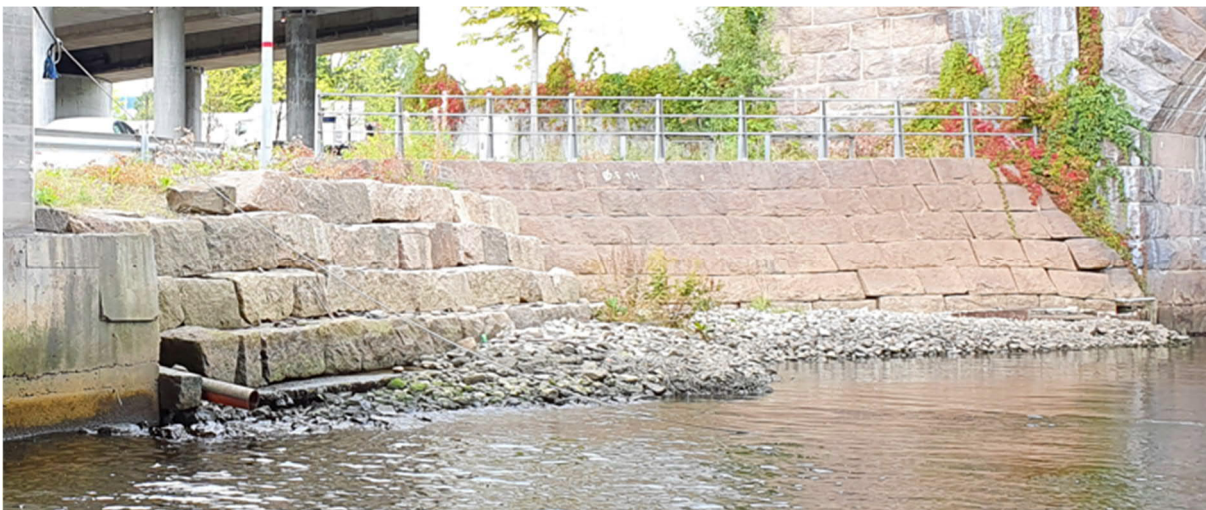
Figur 30 Støttemur langs vestre elvebredd mellom gammel jernbanebru og E18 veibru, utsnitt fra AF Anlegg's bilde 141425 fra 2020

Fundamenteringen av støttemuren langs vestre elvebredd mellom gammel jernbanebru og E18 veibru, som er vist i Figur 30, er ukjent.

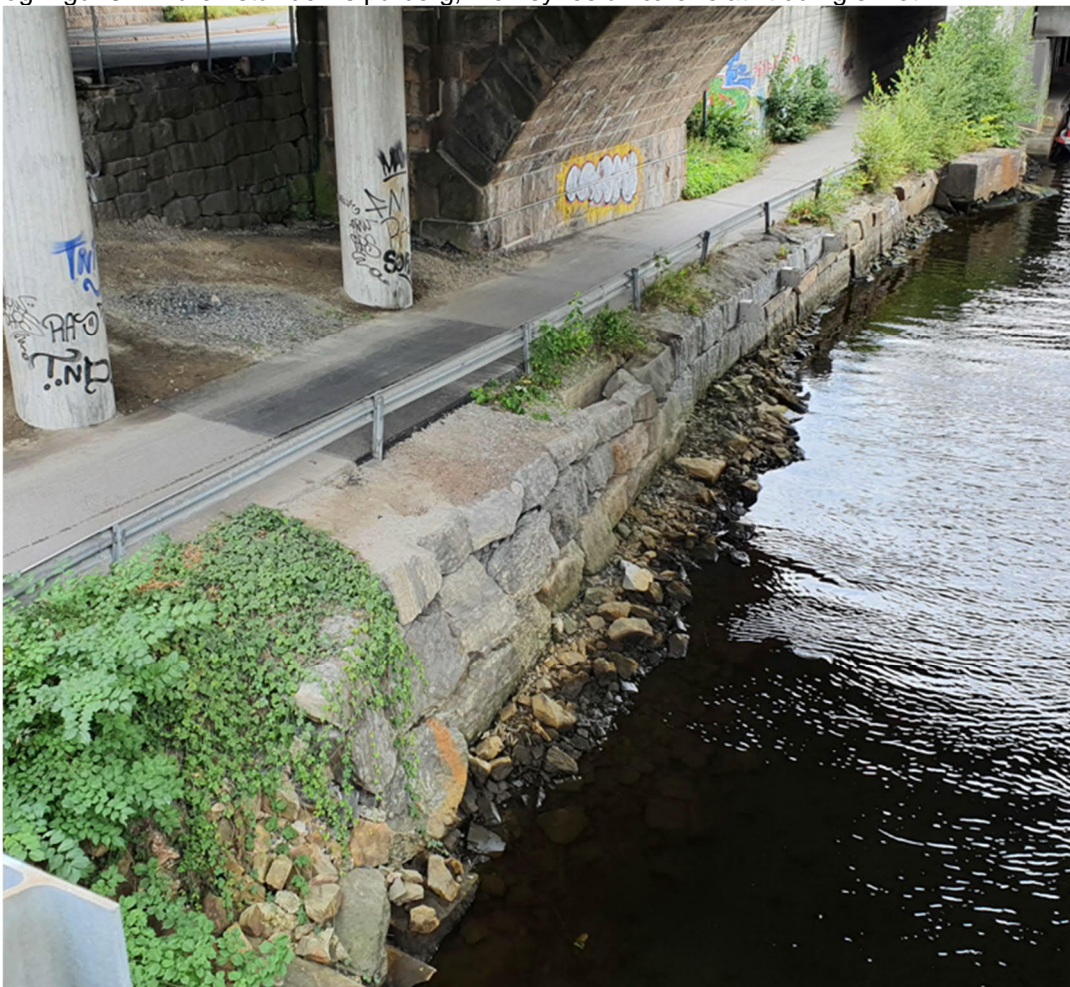
Figur 31 Støttemur langs østre elvebredd mellom øverste veibru og E18 veibru, utsnitt fra AF Anlegg's bilde 142412 fra 2020

Langs østre elvebredd er det en tørrmur fra E18 veibrua og opp til øverste veibru, se Figur 31 og Figur 32. Muren står delvis på berg, men synes å være relativt dårlig sikret.

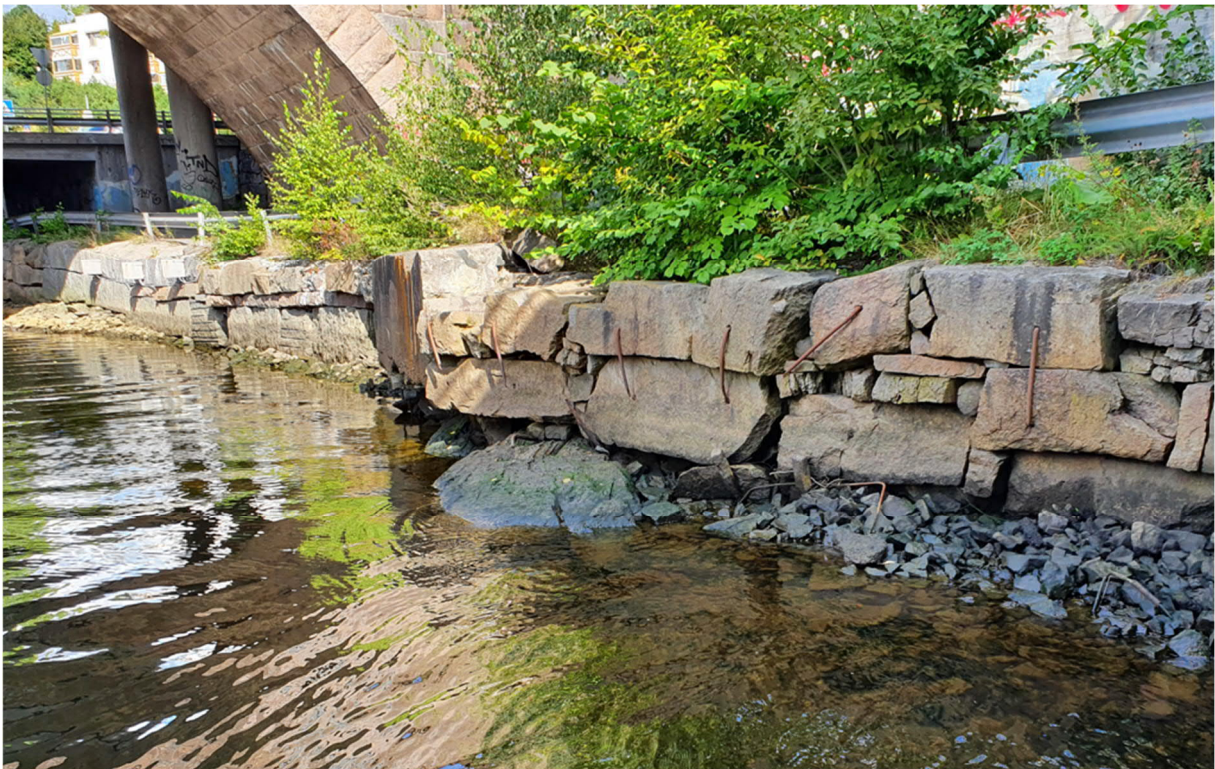
Figur 32 Dårlig sikret støttemur nedstrøms østre landkar til jernbanebru, utsnitt fra AF Anlegg's bilde 130302 fra 2020

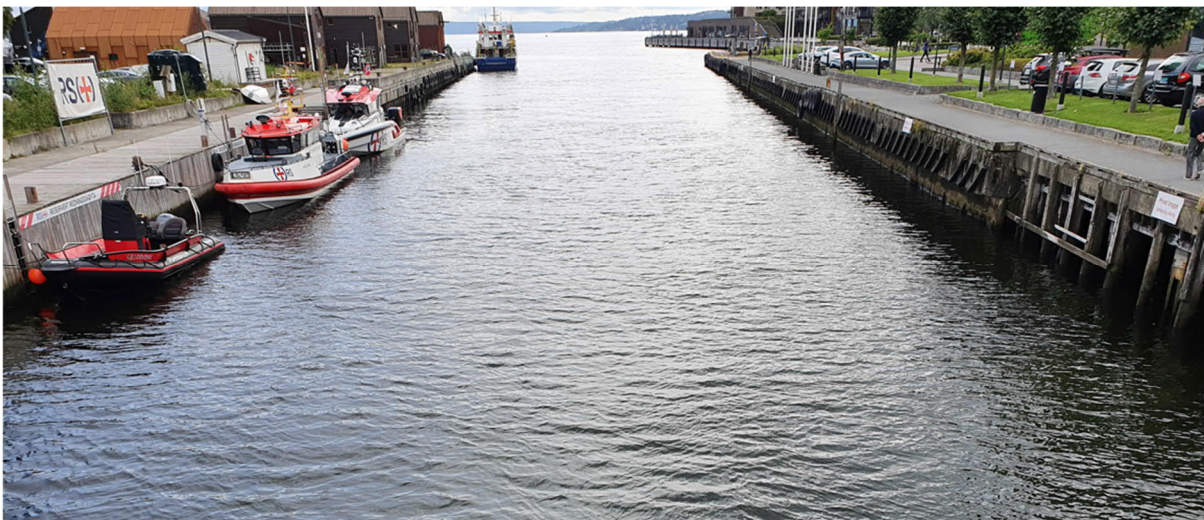
Figur 33 Lysakerelva nedstrøms nedre veibru, utsnitt fra AF Anlegg's bilde 143025 fra 2020

Nedstrøms nedre veibru er det kaianlegg på hver side av Lysakerelva, se Figur 33.

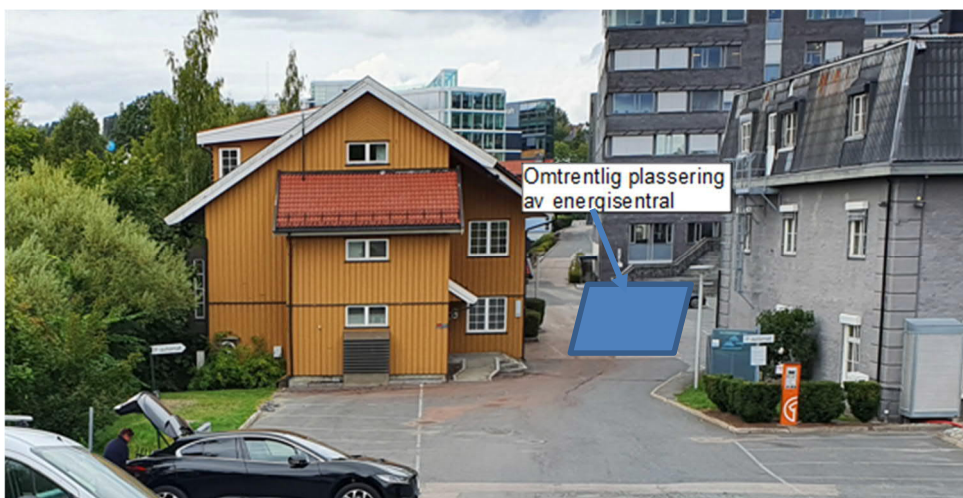
Figur 34 Område ved antatt plassering til energisentralen, utsnitt fra AF Anlegg's bilde 142110 fra 2020

Området for planlagt energisentral er vist i Figur 34.

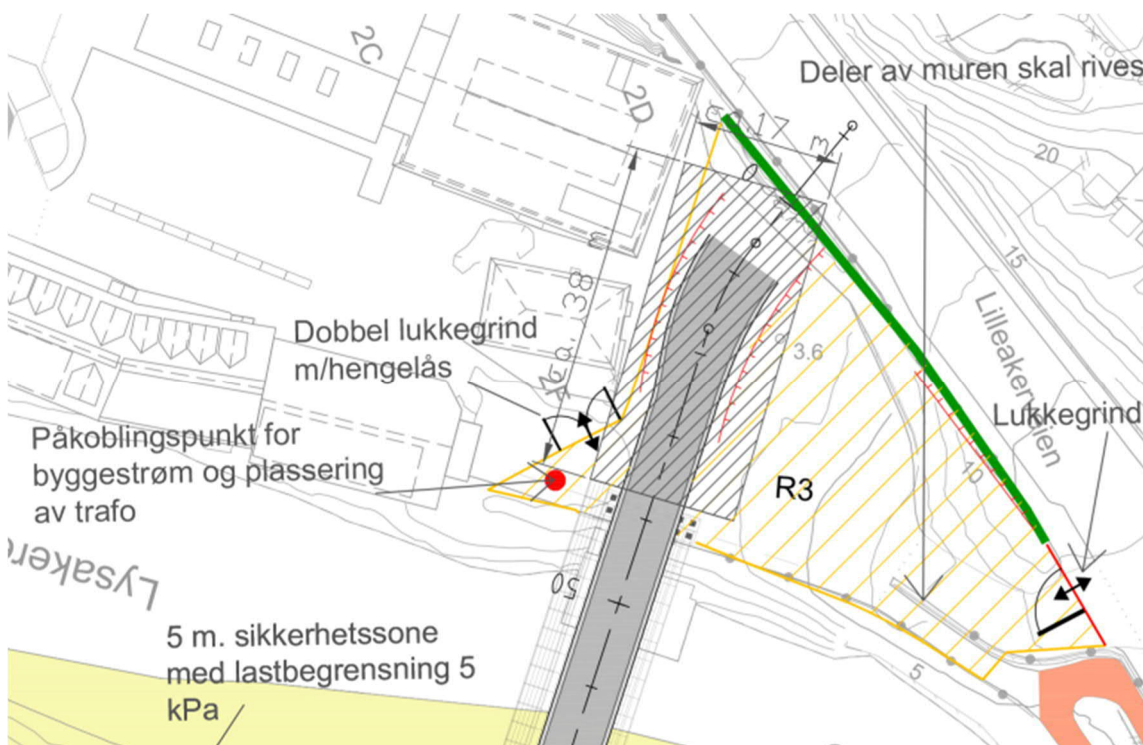
Figur 35 Riggområde for Fornebubane-prosjektet, utsnitt fra PGFs tegning PF-LYA0-630-XB0002, rev. 04A, 23.03.21

Her har Fornebu-prosjektet planlagt påkoblingspunkt for byggestrøm og plassering av trafo, se Figur 35.
