Tittel: Søknad om dispensasjon for å fjerne kantvegetasjon langs Numedalslågen for ny Fv.40 Grettefoss bru

FV. 40 GRETTEFOSS BRU

UTREDNING NATURMANGFOLD, SKISSEPROSJEKT

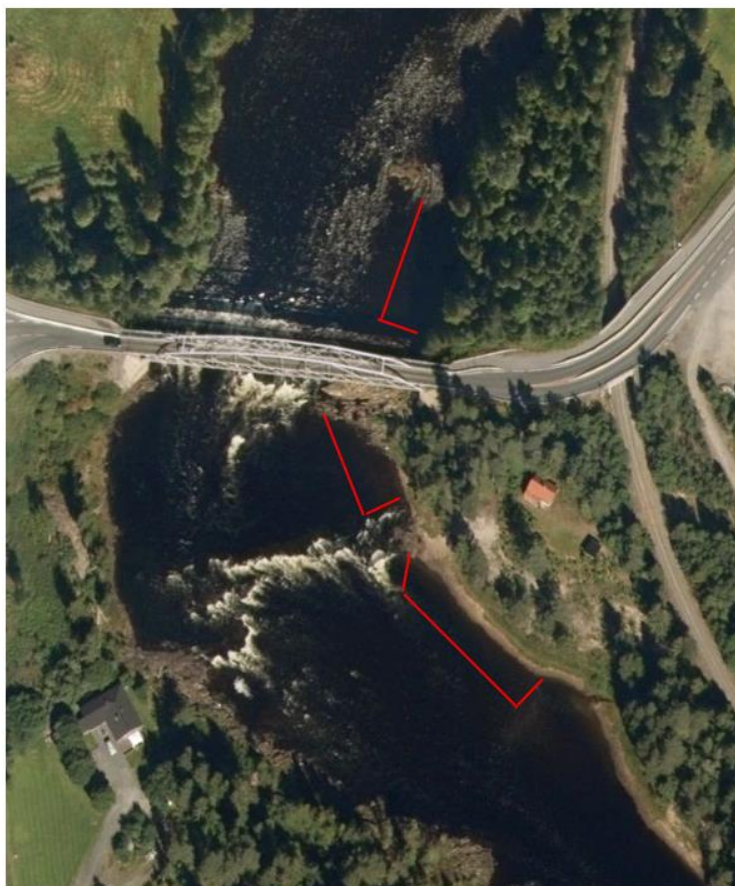
Figur 6-7 Befart område er markert med rødt i figuren over. I resterende deler av elva var strømmen for stri på befaringstidspunktet til at befaring med vadere og kikker var mulig. Det ble ikke funnet elvemusling innenfor markerte områder.

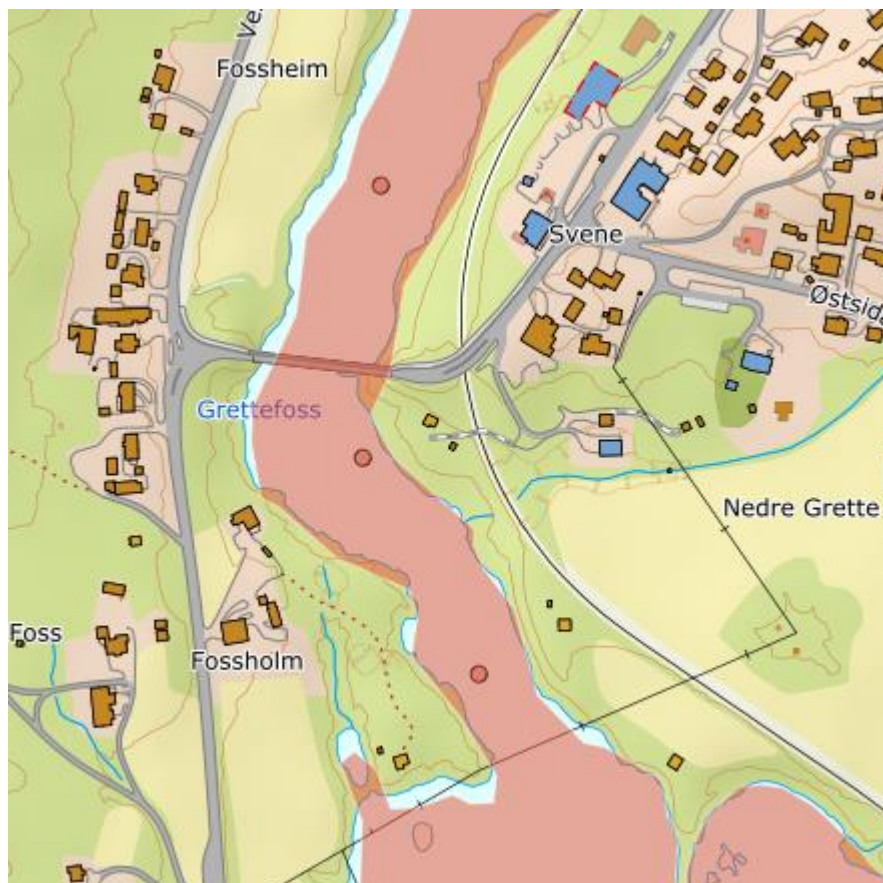
Figur 6-8 Elvemusling (VU) er registrert innenfor planområdet. Rød farge definerer leveområde for elvemusling. De røde sirklene viser at det har vært gjennomført undersøkelser i området og at det er gjort funn. Sirklene har en presisjon på 1000 meter /1/.

Elvemusling er registret både oppstrøms og nedstrøms Grettefoss bru, se figur 6-5. Elvemusling er kategorisert som sårbar (VU) på norsk rødliste. Registreringene av elvemusling er av nyere dato og det antas at planområdet også er levested for arten. Det ble imidlertid ikke observert elvemusling i delområdene som lot seg befare med vannkikkert på befaring i august 2019, se figur 6-4.

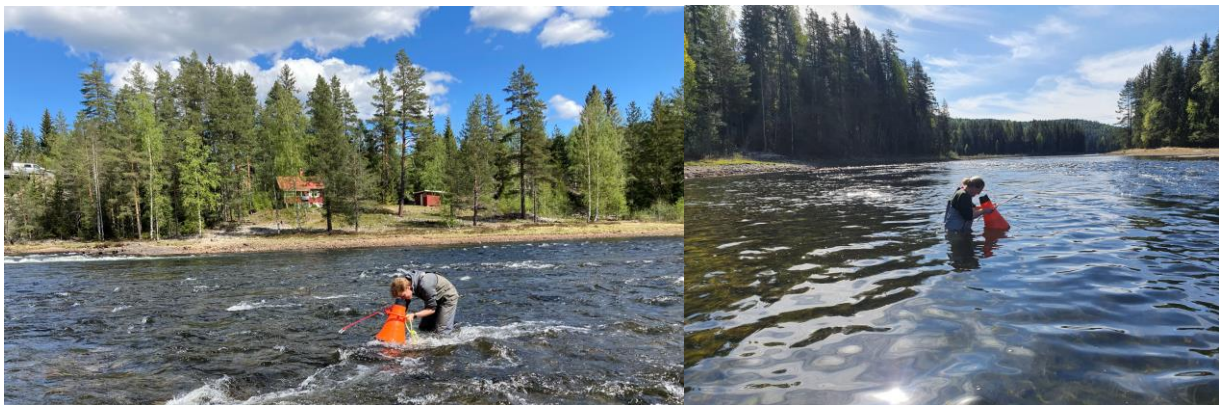
Figur 4. Søk etter elvemusling med vannkikkert.

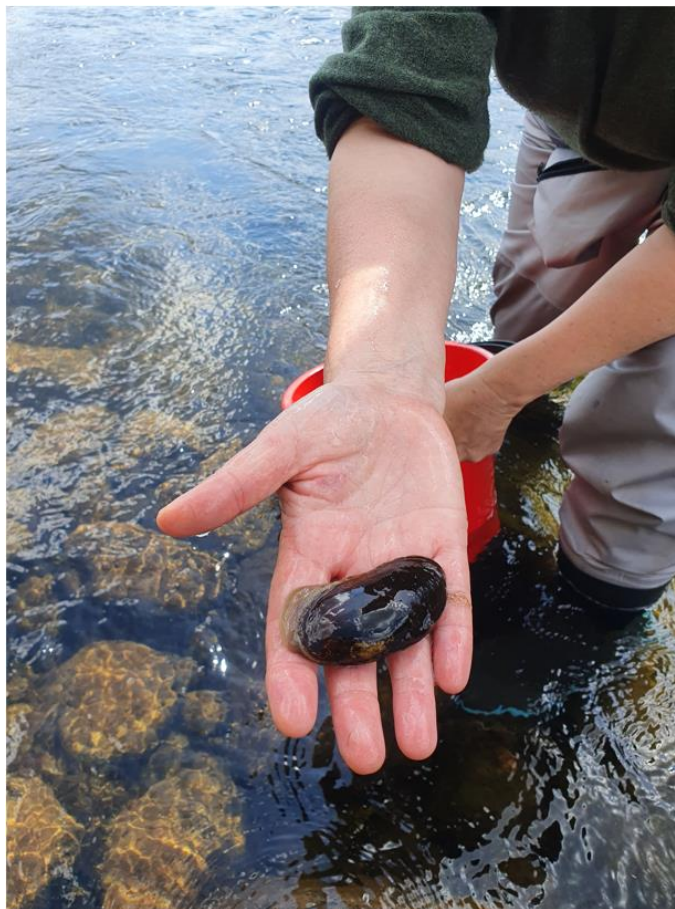
Figur 7. Funn av elvemusling, 6,7 cm.

Figur 6 viser undersøkt område i 2022. Det ble gjort funn av kun ett individ (Figur 7), 6,7 cm, markert med gul sirkel. Blå sirkel markerer hvor den ble satt ut. Til tross for lav vannstand var elva stri og stedvis veldig vanskelig å bevege seg i. I store deler av elva var bunnsstratet dekket av alger og annen vannvegetasjon.
