# **SEDIMENT- OG ROV- UNDERSØKELSER**

## **LANDTAK FOR SJØLEDNINGER VED BJERKÅSHOLMEN**

Oppdragsnavn **Slemmestad sjøledninger**  
Prosjekt nr. **1350045676**  
Mottaker **Asker kommune**  
Dokument type **Rapport**  
Versjon **001**  
Dato **30.05.2022**  
Utført av **Mathias Leithe Haukø**  
Kontrollert av **Marte Braathen**  
Godkjent av **Tom Øyvind Jahren**  
Beskrivelse **Rambøll har gjennomført sedimentundersøkelser og ROV-undersøkelser ved VEAS sitt anlegg ved Bjerkåsholmen i Slemmestad hvor ny overløpsledning skal legges ut i sjøen. Undersøkelsene viste forurensning av enkelte PAH-forbindelser i tilstandsklasse III og IV. ROV-undersøkelsene viser tre eksisterende rørledninger i området, samt liv i form av fisk, alger, bløtkoraller og ålegras.**

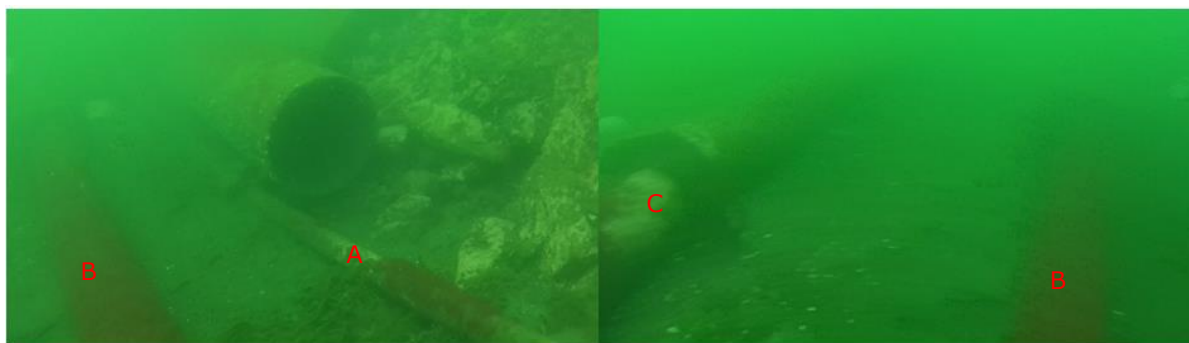
Figur 3. Oversikt over rørledninger utenfor molo ved Slemmestad småbåthavn, sørvest for Bjerkåsholmen, med ledning A nærmest molo, b i midten og c lengst øst. Mellom ledning A og molo ligger det et sylindforma objekt som kan være enden på et større rør. Rørledningene filmet 11.05.2022.

Like ved foten av molo, ble det observert tre rørledninger som alle lå relativt tett inntil moloen. Ledningene er i Figur 3 merket som A, B og C, hvor A ligger nærmest moloen og C ligger lengst øst. Ledning A ser ut til å være av en noe mindre dimensjon enn B og C, som ser ut til å ha tilnærmet lik dimensjon. I tillegg ble det observert noe som kan se ut som en ende av et tykkere rør, eller noe annet sylindreformet av større dimensjon (Figur 3).

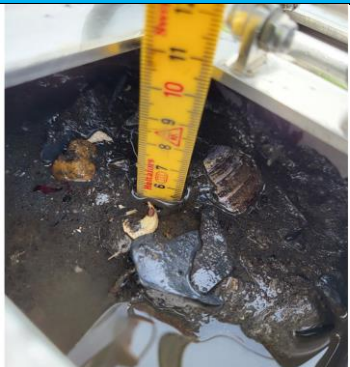
Stasjon	Delprøve	Koordinater (WGS 84Geo)		Beskrivelse	Bilde	
		Nord	Øst			
Slem- Pump	A	59.79086	10.50209	Ca. 6 cm. Mørkgrå farge. Sandig silt, med en del småstein og skjellrester. Ingen lukt. Ca. 17 m vanddyp.

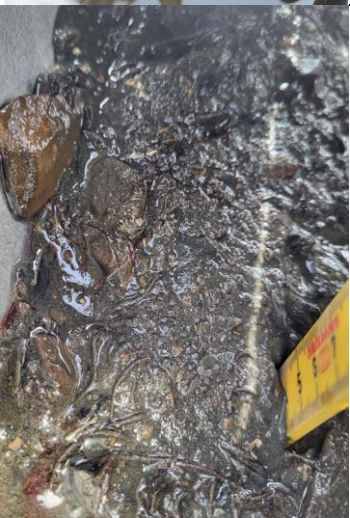
D	59.7909	10.50191	Ca. 4 cm. Sandig silt med en del småstein. Lite skjellrester. Ingen lukt. Ca. 15 m vandedyp.
