OPPDRAG	<b>Snødeponi miljørisikovurdering Mjøndalen</b>	DOKUMENTKODE	10209102-03-RIG-NOT-002
EMNE	Innledende geoteknisk vurdering	TILGJENGELIGHET	Åpen
OPPDRAGSGIVER	<b>Drammen kommune</b>	OPPDRAGSLEDER	Sissel Bergwitz-Larsen
KONTAKTPERSON	Andreas Rieber Borgnes	SAKSBEHANDLER	Håvard Berget
KOPI		ANSVARLIG ENHET	10112012 Miljørådgivning og HMS

Multiconsult er engasjert av Drammen kommune for å gjennomføre en innledende geoteknisk vurdering av egnethet av område for snødeponi i Mjøndalen.

OPPDRAG	<b>Snødeponering Drammen</b>	DOKUMENTKODE	10209102-03-RIM-NOT-001
EMNE	Naturmiljøvurdering Mjøndalen	GRADERING	Åpen
OPPDRAGSGIVER	<b>Drammen kommune</b>	OPPDRAGSLEDER	Sissel Bergwitz-Larsen
KONTAKTPERSON	<b>Andreas Borgnes</b>	SAKSBEHANDLER	Finn Gregersen
KOPI:		ANSVARLIG ENHET	Miljørådgivning og HMS BVT

Multiconsult Norge AS er ved seksjon for akustikk engasjert av Drammen kommune for å utrede støybelastningen i forbindelse med drift av et planlagt snødeponi i Mjøndalen.

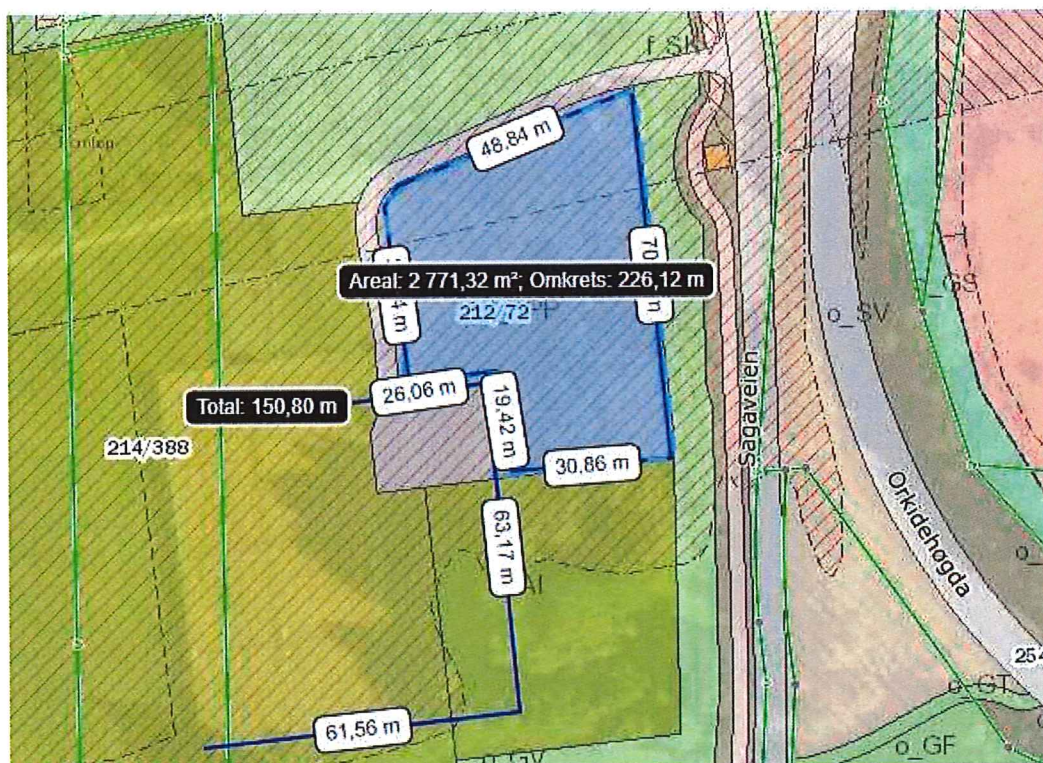
Figur 22-1: Aktuelt område for snødeponi vist med blå skravur.

Plassering av utbyggingsområdet er vist i Figur 22-1. I midtre/nordre del av området har det opprinnelig vært en forsenkning i terrenget, ca på kote +3, som nå er delvis oppfylt/planert med grus og pukk. Terrenget stiger mot syd, ca. til kote +9. Flyfoto viser at området er bevekst. Noe av denne vegetasjonen er nå fjernet i forbindelse med oppfyllingsarbeidene. Vest for området aktuelt som deponi er det tennisbane, se Figur 22-2.

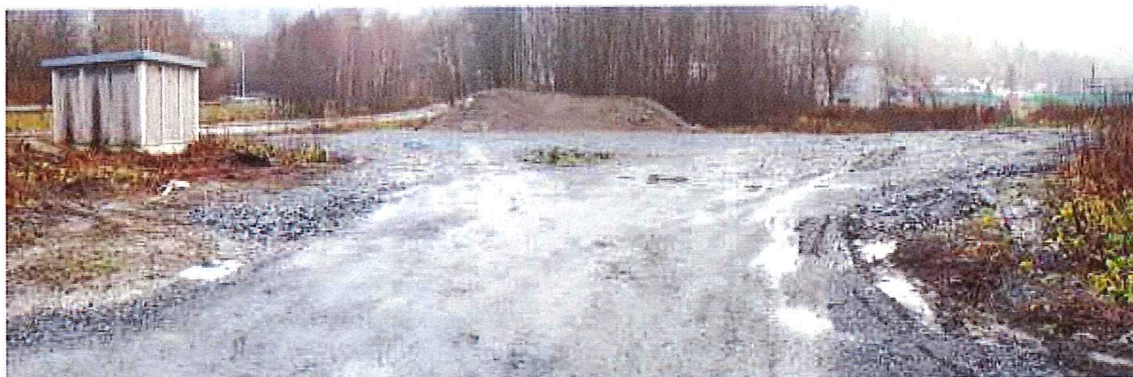
Det foregår arbeider med oppfylling og planering av grus og pukk på området, som vist på Figur 2-4. Det er opplyst om at massene er komprimert tilstrekkelig til at tunge lastebiler kan kjøre der.

Figur 2-4: Oppfylte masser med grus og pukk på tomta.

Det er usikkert hvilke forarbeider som er gjort i forkant av utfyllingen, om vegetasjonsdekket under fyllmassene er fjernet på forhånd, og om det er lagt fiberduk under fyllmassene. Dette er noe som bør kontrolleres før området evt. benyttes til snødeponi. Evt. bør oppfylte masser fjernes, og det ovenstående bør utføres før det fylles tilbake.

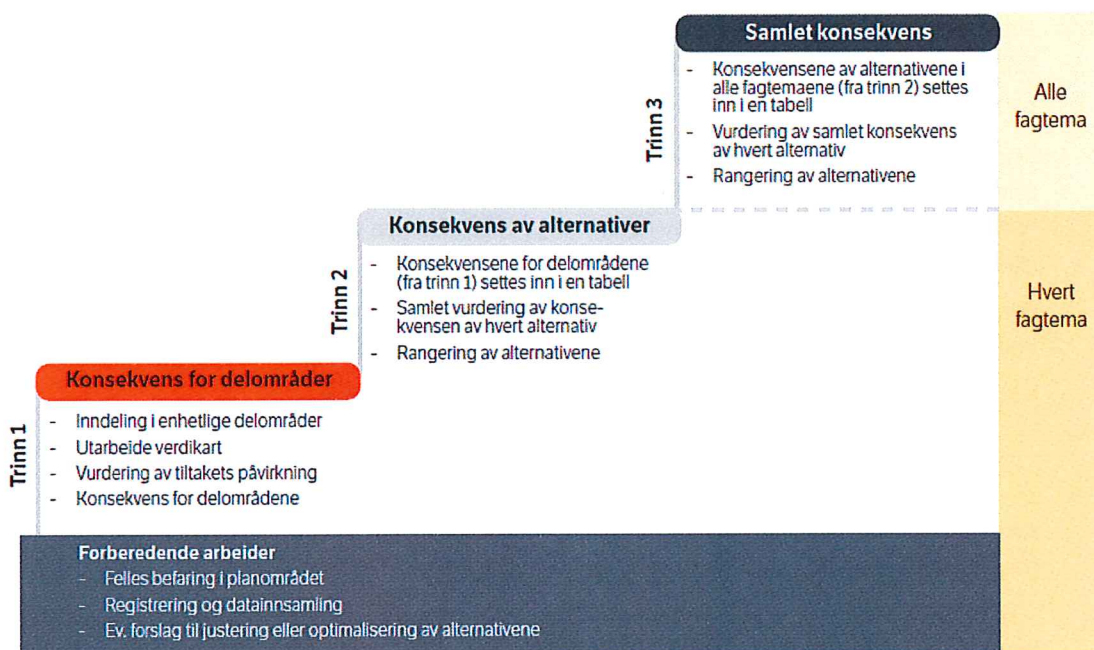
Figur 1 Tre trinns prosess for konsekvensutredning (Statens vegvesen, 2018).

Denne konsekvensutredningen er basert på en forenklet versjon av en «standardisert» og systematisk tre-trinns prosedyre for å gjøre analyser, konklusjoner og anbefalinger mer objektive, lettere å forstå og lettere å etterprøve (figur 2, Statens vegvesen, 2018).

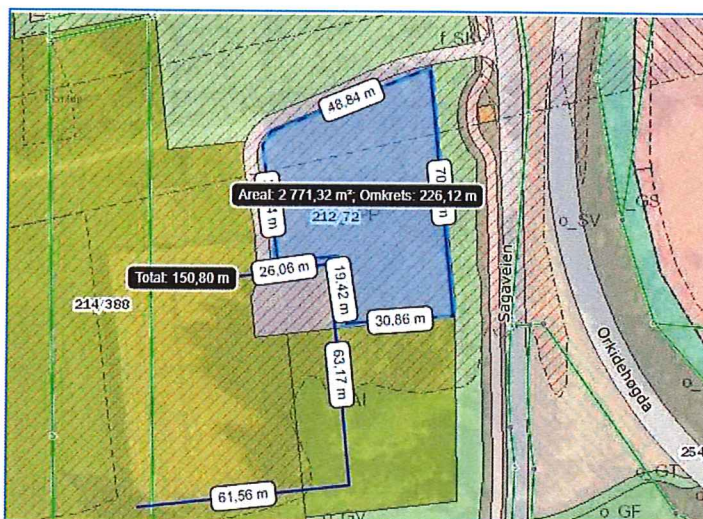
Figur 5: Angivelse av planlagt areal for snødeponi

Snøen planlegges deponert på grøntområde, g.b.nr. 212/72 (se under).

Figur 5, 6 og 7 viser beliggenhet av mulig snødeponi.

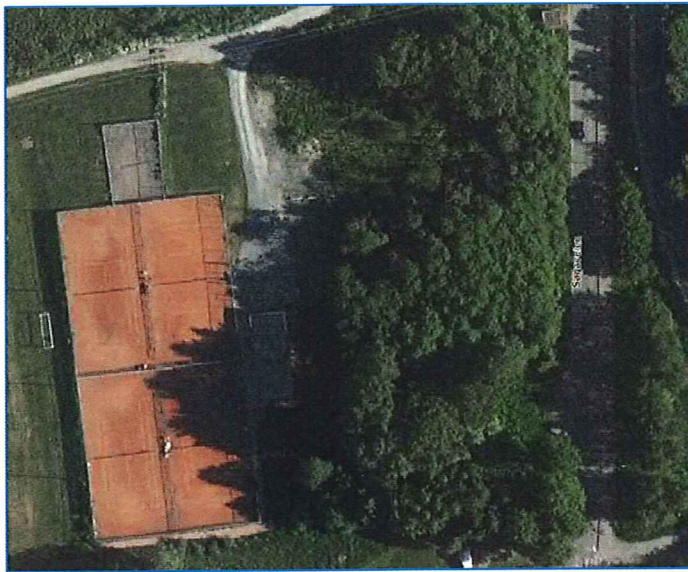
Figur 7 Flyfoto av aktuelt område.

Lokaliteten i Mjøndalen ligger nær innløpsvassdrag til Miletjern/Drammenselva og slik sett kan det for eksempel være viktig fisk og naturverdier her som er relevante. Hagatjernsbekken ligger rett sør for planområdet og renner direkte inn i Miletjern (figur 7). Mjøndalsbekken ligger rett nord for planområdet og har en sidegrein inn i planområdet. Mjøndalsbekken løper sammen med utløpsbekken til Miletjern halvveis ned mot Drammenselva og selv om den er lukket i nedre deler regner vi med at fisk fint kan passere.

Det ligger en del data i [Artskart](#) og [Naturbase](#) for omgivelsene, men lite i planområdet (figur 6 og 7), men det er noe potensiale for flere arter og naturverdier enn hva som er registrert i offentlige register. Dette ble bekreftet ved befaringen 8. oktober.

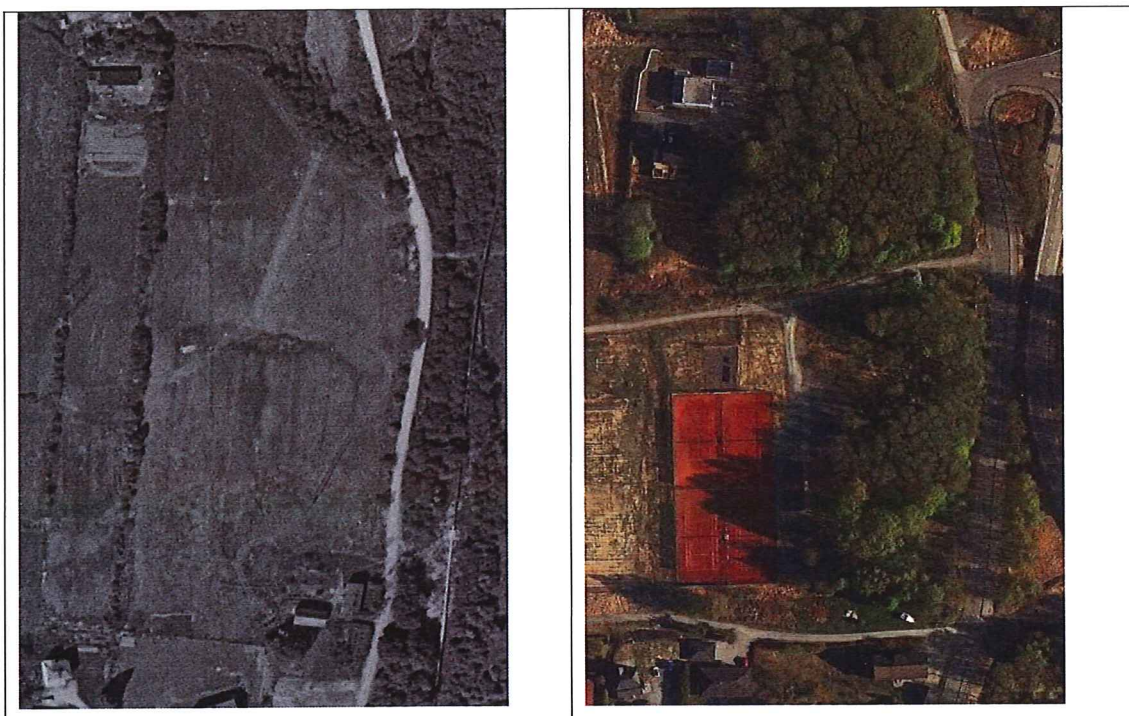
Figur 10 Bilder fra planområdet i Mjøndalen i 1959? og 2018

Det er to adskilte skogteiger i planområdet som ikke kvalifiserer til naturtype. Dette er relativt unge løvsuksesjoner på tidligere åpen kulturmark. Bilder på Norgebilder.no viser at dette var

jordbruksmark i 1959 (figur 8). Skogtypen er gråor-heggeskog med innslag av andre boreale og edle løvtrær i hogstklasse 2-3.

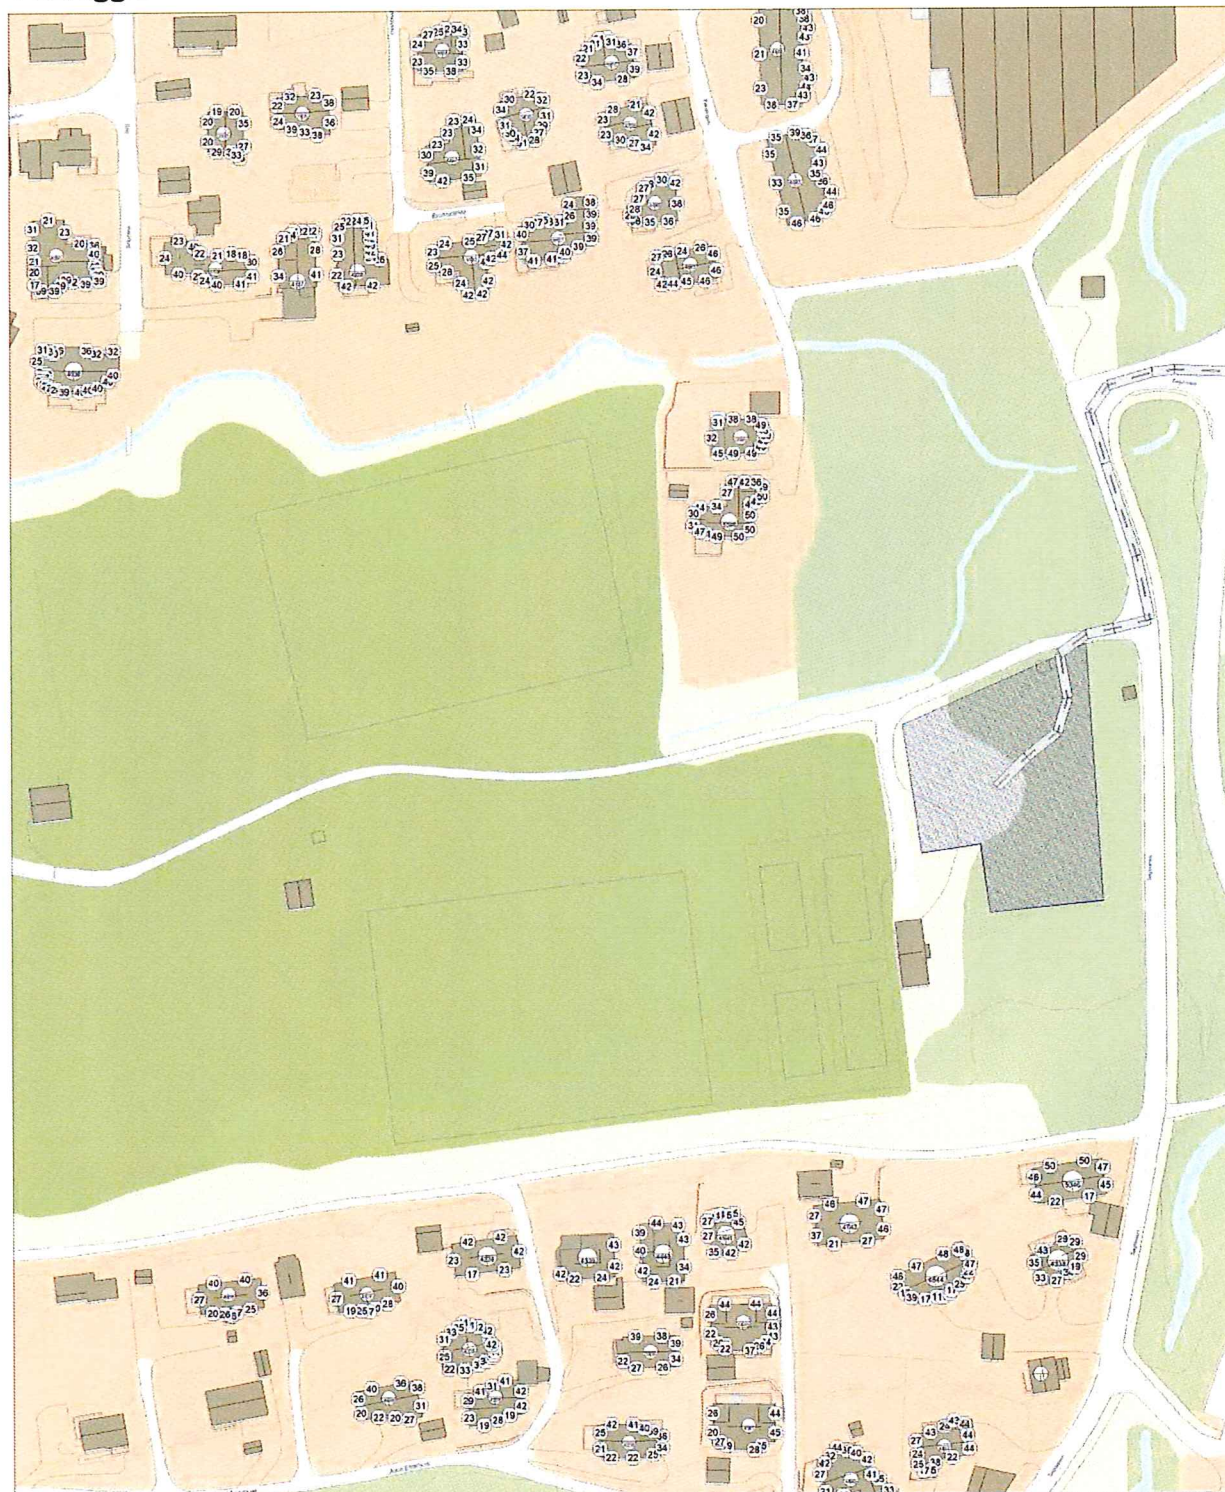
Lydnivå LpAeq12h (07-19) i dB,		  Oslo, 26.11.20 (Erik Arvidsson)	Situasjon 1 - Ekvivalent lydnivå fra håndtering av snømasser Drammen kommune Støyutredning Snødeponi Mjøndalen	
Antall refleksjoner: 2	> 40 dB > 57 dB > 62 dB		Vedlegg 1 - dag (07-19)	Ld
		Filnavn: Modell.cna

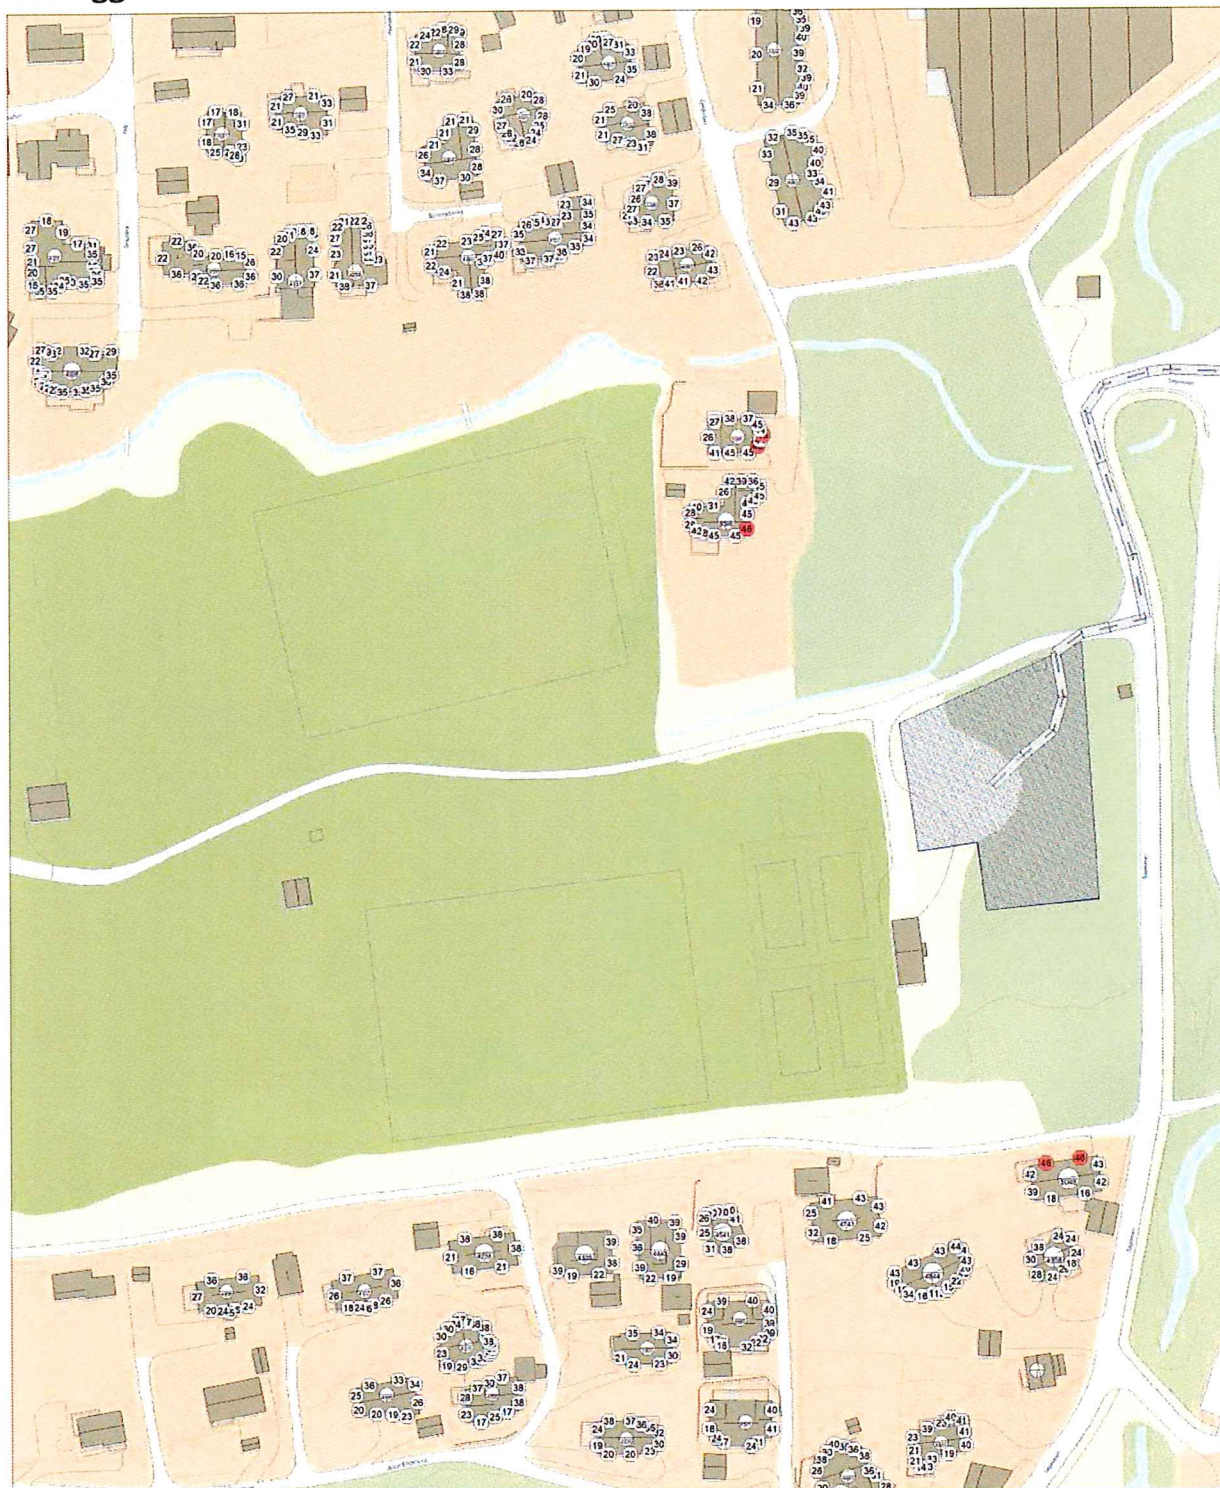
Lydnivå LpAeq8h (23-07) i dB,		  Oslo, 26.11.20 (Erik Arvidsson)	Situasjon 1 - Ekvivalent lydnivå fra håndtering av snømasser Drammen kommune Støyutredning Snødeponi Mjøndalen	
Antall refleksjoner:	2		> 40 dB > 45 dB	Vedlegg 3 - natt (23-07)
		 		Filnavn: Modell.cns

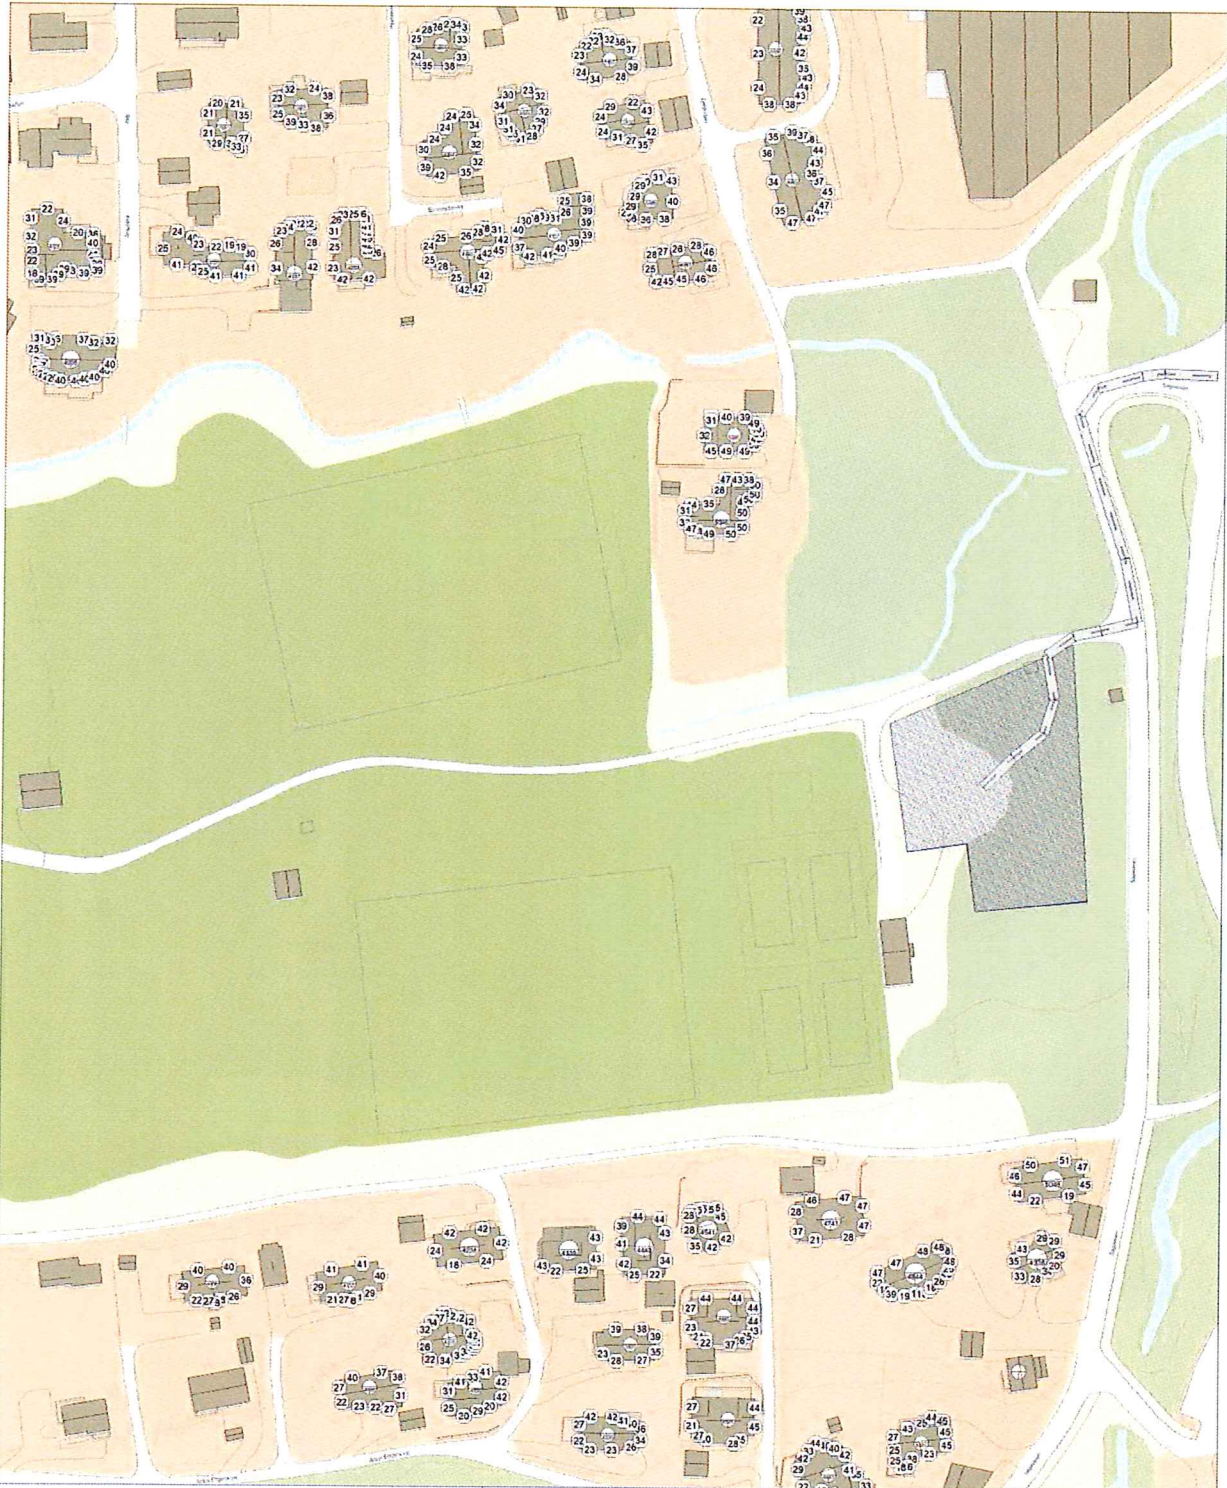
Vedlegg 4

Lydnivå LpAeq16h (07-23) i dB,

Antall refleksjoner: 2

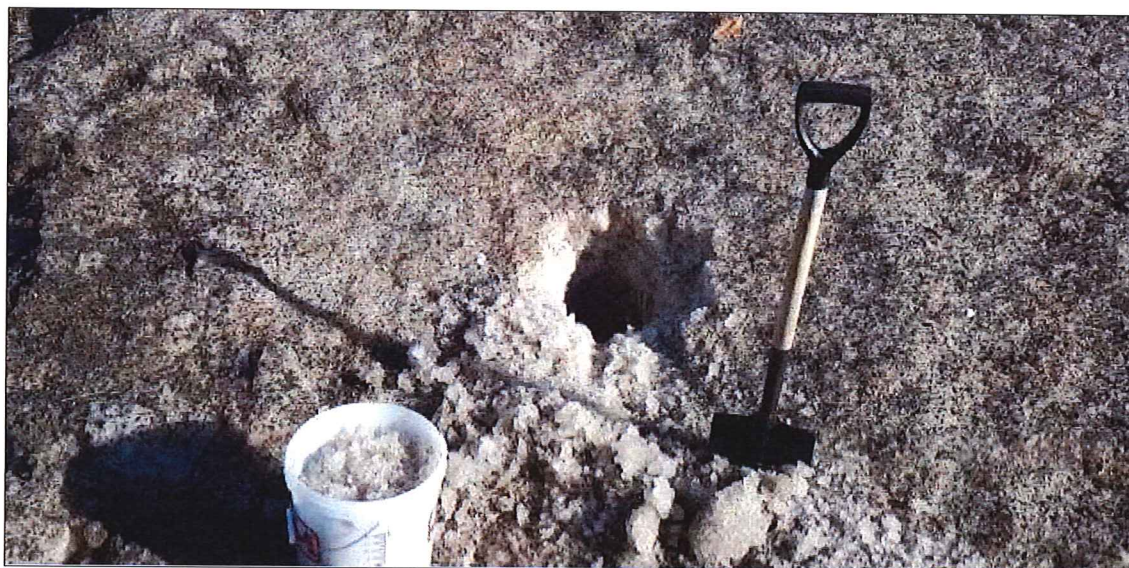
Figur 2 Snøen som ble prøvetatt fra snødeponi i Mjøndalen.
