Skjema for søknad om mudring, dumping og utfylling i sjø og vassdrag

► Miljøteknisk sedimentundersøkelse - Øyeren, Indre Østfold kommune

Sandstangen - Mørkfoss

Oppdragsnr.: 52201506 Dokumentnr.: YM03 Versjon: E01 Dato: 2022-10-06

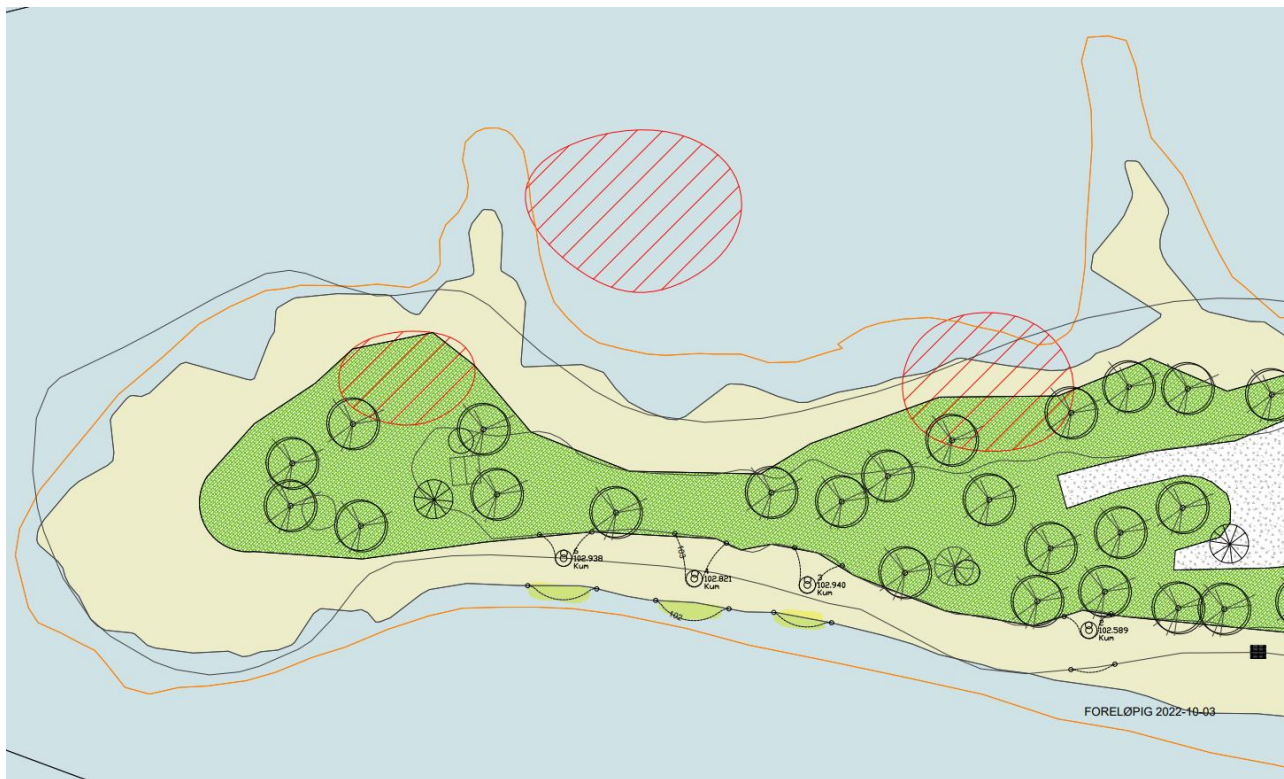
Figur 3: Plassering av de 3 kummene på Sandstangen. Gul markering viser til antatt område i Øyeren som kan forventes berørt av utfyllingen.

På Sandstangen skal det graves ned 3 kummer på land i strandsonen i forbindelse med prosjektet. For å dekke til kummene vil det kunne bli behov for utfylling i vannkanten, noe som berører ca. 50 m² sedimenter i strandsonen, og tilsvarer et volum på ca. 50 m³ utfyllingsmasser. Kummene er vist i Figur 3, og de gule områdene er anslått del av Øyeren som blir berørt av utfyllingen

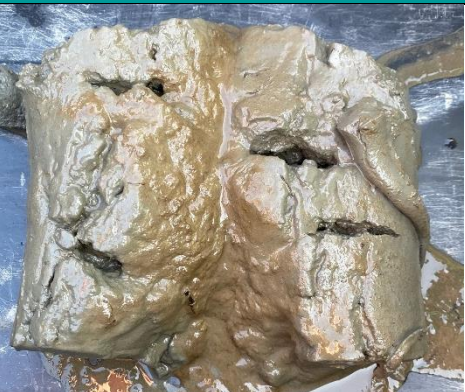
Prøve	Vanddybde (m)	Beskrivelse	Bilde
ST1 59,668100 N 11,246411 Ø	3	-Grønnbrun fluffy masse over sandig leire (10 cm) -Ingen lukt eller synlige arter

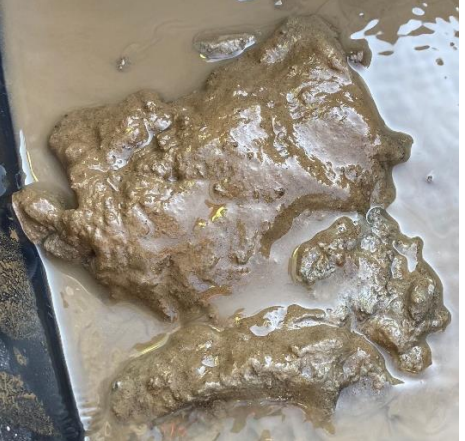
ST2 59,667410 N 11,243589 Ø	5	-Grønnbrun fluffy masse over sandig leire (2-6 cm) -Ingen lukt eller synlige arter

Ved prøvestasjon ST2 og ST4 var det enkelte stikk hvor det var ingen eller begrenset mengde sedimenter som ble hentet opp, noe tyder på at det ikke akkumuleres sedimenter i dette området. ST4 er i nærheten av en utløpselv hvor det kan forventes at mye av det finkornede materialet fraktes bort med strømmen. Ett av grabbstikkene ved ST4 inneholdt grovkornet sand og steiner. Her var det også dypere (~10 m) enn ved de andre prøvestasjonene (~5 m).

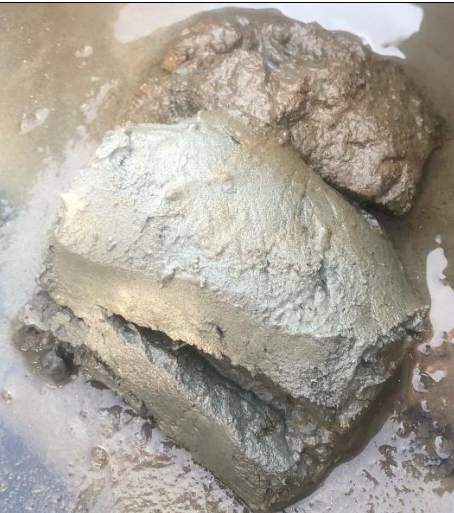
<p>ST3 59,658934 N 11,229340 Ø</p>	<p>3</p>	<p>-Grønnbrun fluffy masse over sandig leire (5-10 cm) -Ingen lukt eller synlige arter</p>

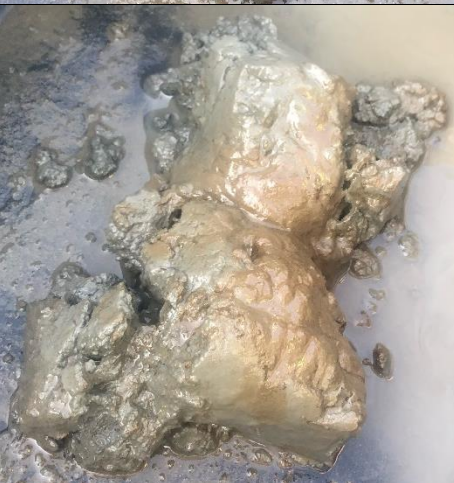
<p>ST4 59,660414 N 11,230456 Ø</p>	<p>5-10 m</p>	<p>-Grønnbrun fluffy masse over sandig leire (5cm) -Ingen lukt eller synlige arter -1 stikk med grovkornet sand og stein</p>

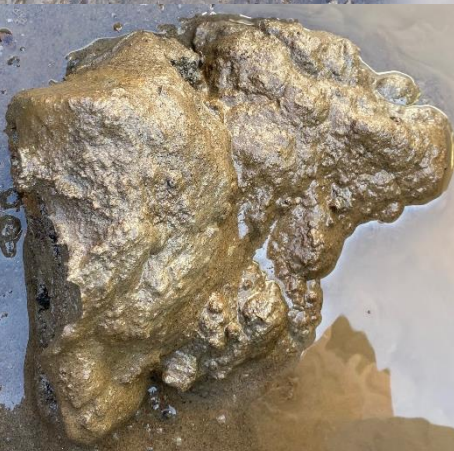
<p>ST5 59,662798 N 11,236686 Ø</p>	<p>5</p>	<p>-Tynt lag sediment (maks 5 cm) -Grønnbrun fluffy masse over sandig leire -Ingen lukt eller synlige arter</p>

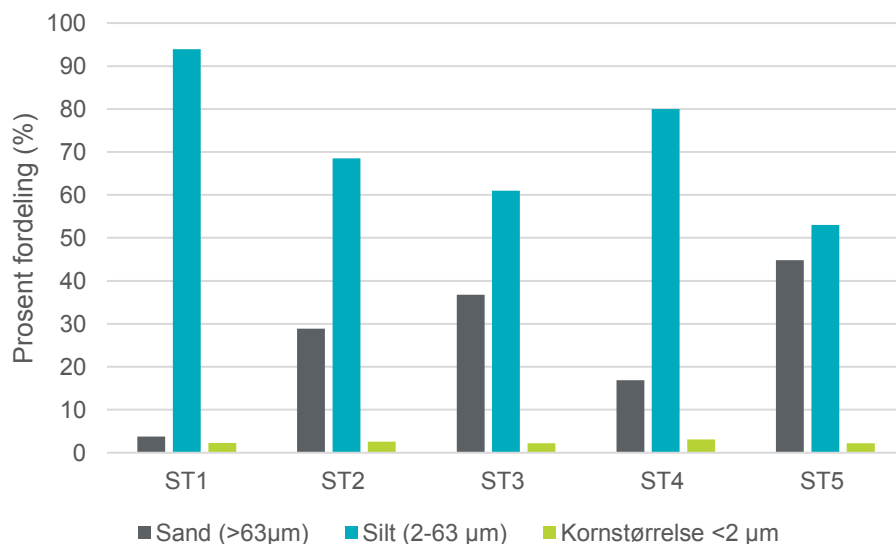
ST 1 og ST4 er tydelig dominert av silt (80-90%), men prøve ST2, ST3 og ST5 inneholder en del sand (30-45%). ST1 inneholder i underkant av 4% sand. Det organiske innholdet i sedimentprøvene varierer mellom 0,74% – 1,7%. Ingen spesiell lukt ble oppdaget.

Figur 6: Sedimentenes kornfordeling for hver av prøvestasjonene (%).

Totalt 5 prøver er analysert for tungmetaller (mg/kg TS), PAH (mg/kg TS), PCB ($\mu\text{g}/\text{kg}$ TS) og TBT ($\mu\text{g}/\text{kg}$ TS). Kornfordelingen er vist i Figur 6, og analyseresultatene er oppsummert i Tabell 4.

Sedimentene ved ST1 og ST4 inneholder hhv. 90% og 80% silt, og det kan forventes spredning av partikler og forurensninger under tiltaket. Sedimentene ved ST2, ST3 og ST5 inneholder mer sand, og det forventes lavere spredningsrisiko.
