OPPDRAAG	Bispevika syd - felt B6b	DOKUMENTKODE	10217093-RIGm-NOT-001
EMNE	Oppdateringer - arbeider i sjø felt B6b	TILGJENGELIGHET	Åpen
OPPDRAAGSGIVER	OSU/Vedal	OPPDRAAGSLEDER	Andreas Berger
KONTAKTPERSON	Karl Jon Sørli / Arne Eigeland	SAKSBEHANDLER	Henrik Myreng
KOPI		ANSVARLIG ENHET	10101030 Miljøgeologi

Oppdateringer - arbeider i sjø felt B6b

Bispevika syd - felt B6b

Miljøgeologisk tiltaksplan

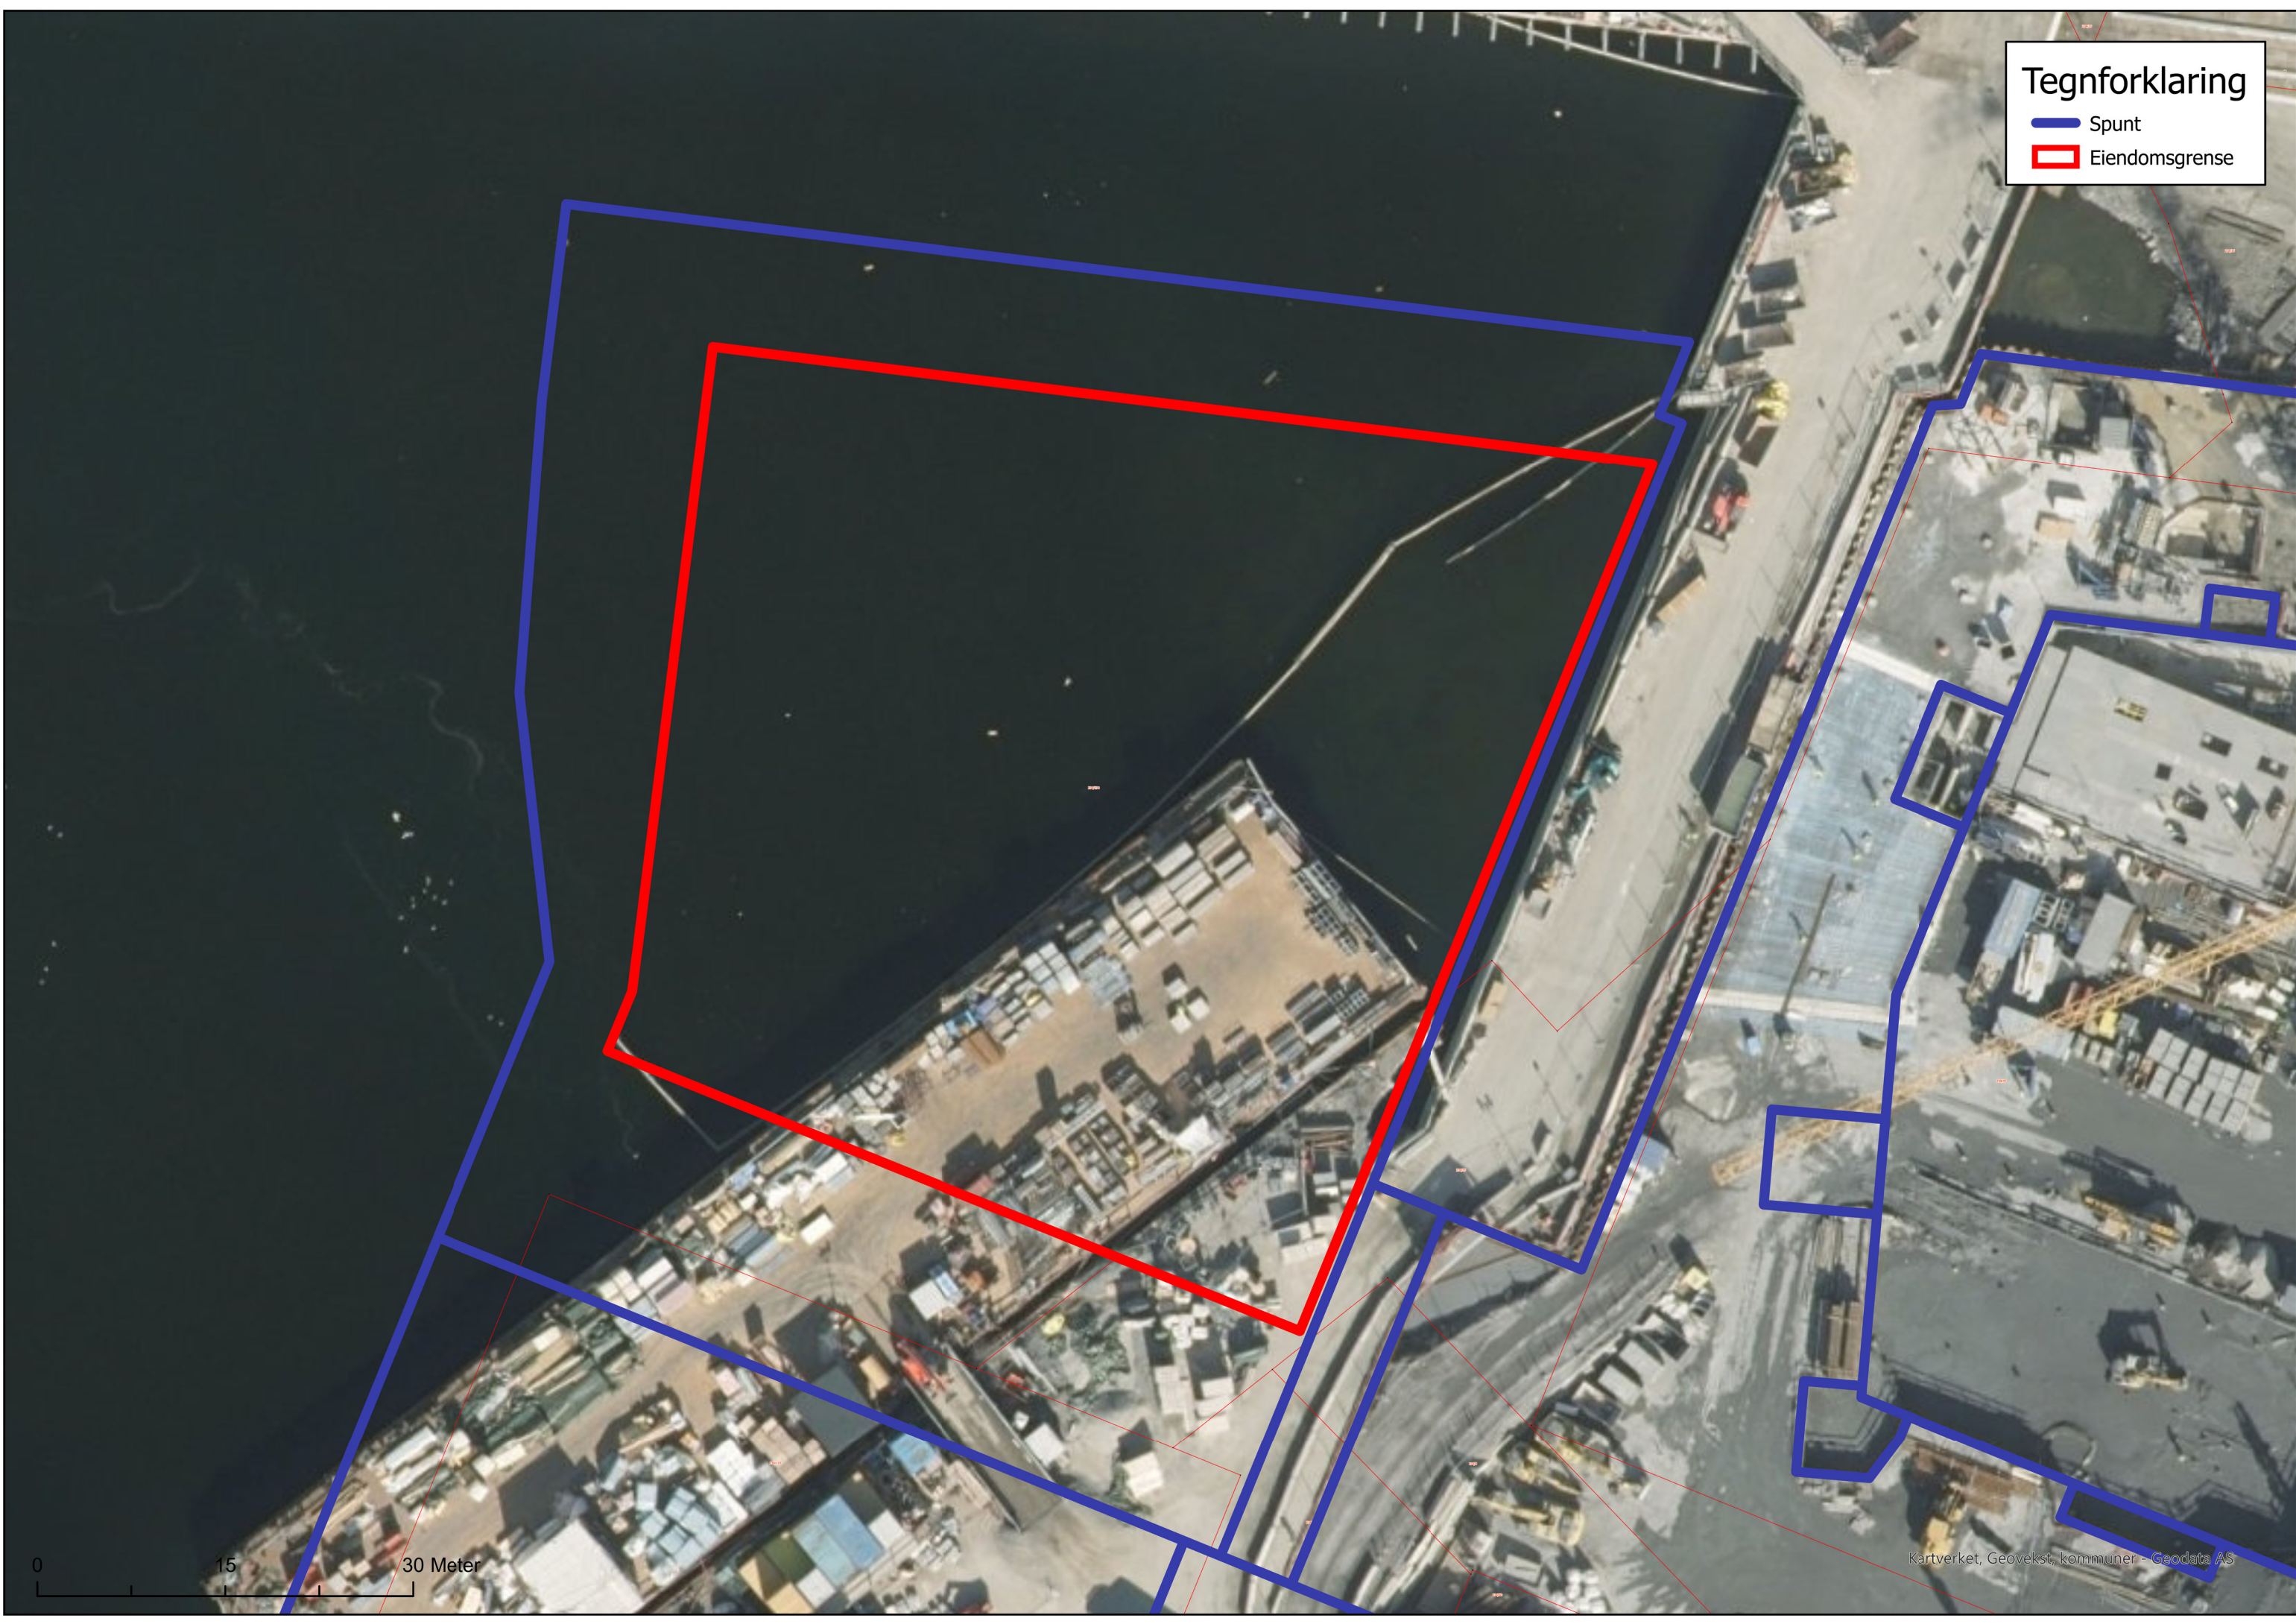
Vedlegg 1

Tegninger av spuntlinje og eiendomsgrense, samt spuntlinje og reguleringskart

Endringene medfører en økning på ca. 900 m² av arealet innenfor spunt. Arealet innenfor spunt som vist i vedlegg 1, er 7200 m² vs. de omsøkte 6300 m². Dette betyr også et økt behov for motfylling på utsiden av spunt, der det nå er behov for 2000 m³ vs. de omsøkte 1200 m³.

Det økte arealet skyldes primært at spunten nå også omfatter arealet for havnepromenaden som skal ligge langs feltes yttergrenser (se reguleringskart i vedlegg 1). Hensikten er å kunne utføre peling for havnepromenaden i tørr byggegrop (alternativt måtte havnepromenaden peles åpent i sjøen).

Som vist i vedlegg 1, vil spunt og dermed også motfylling ligge bl.a. ut i områdene E17 og E0i i anleggsperioden. Etter anleggsperioden vil spunt trekkes og motfylling bli fjernet slik at disse sjøarealene vil opprettholde en vanddybde på 4 m. Bygninger og havnepromenaden vil være plassert iht. reguleringsgrensene.

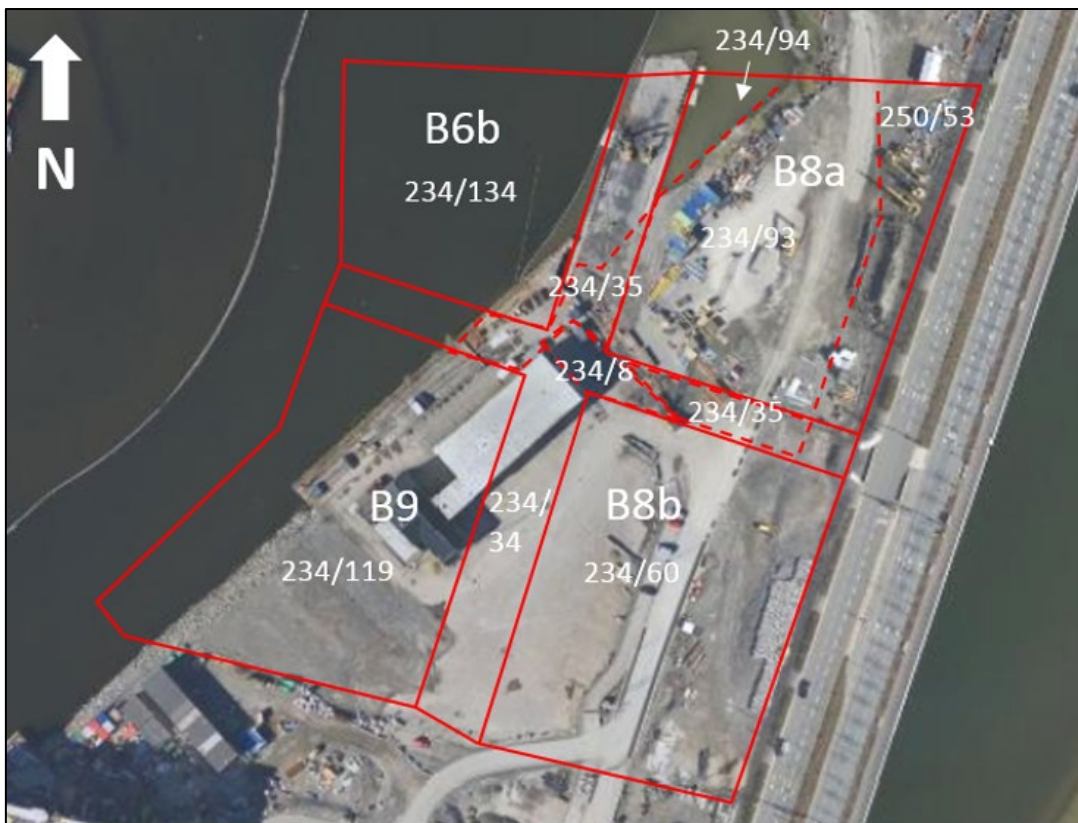
Figur 2. Feltinndeling og oversikt over gårds- og bruksnumre.

Felt B6b har et areal på ca. 4300 m², beliggenheten er vist i Figur 2. Ifølge Oslo kommunes reguleringsplan er området regulert til bolig/forretning/offentlig og privat tjenesteyting /kontor/bevertning/energianlegg samt friluftsområde i sjø og vassdrag og havnepromenade.

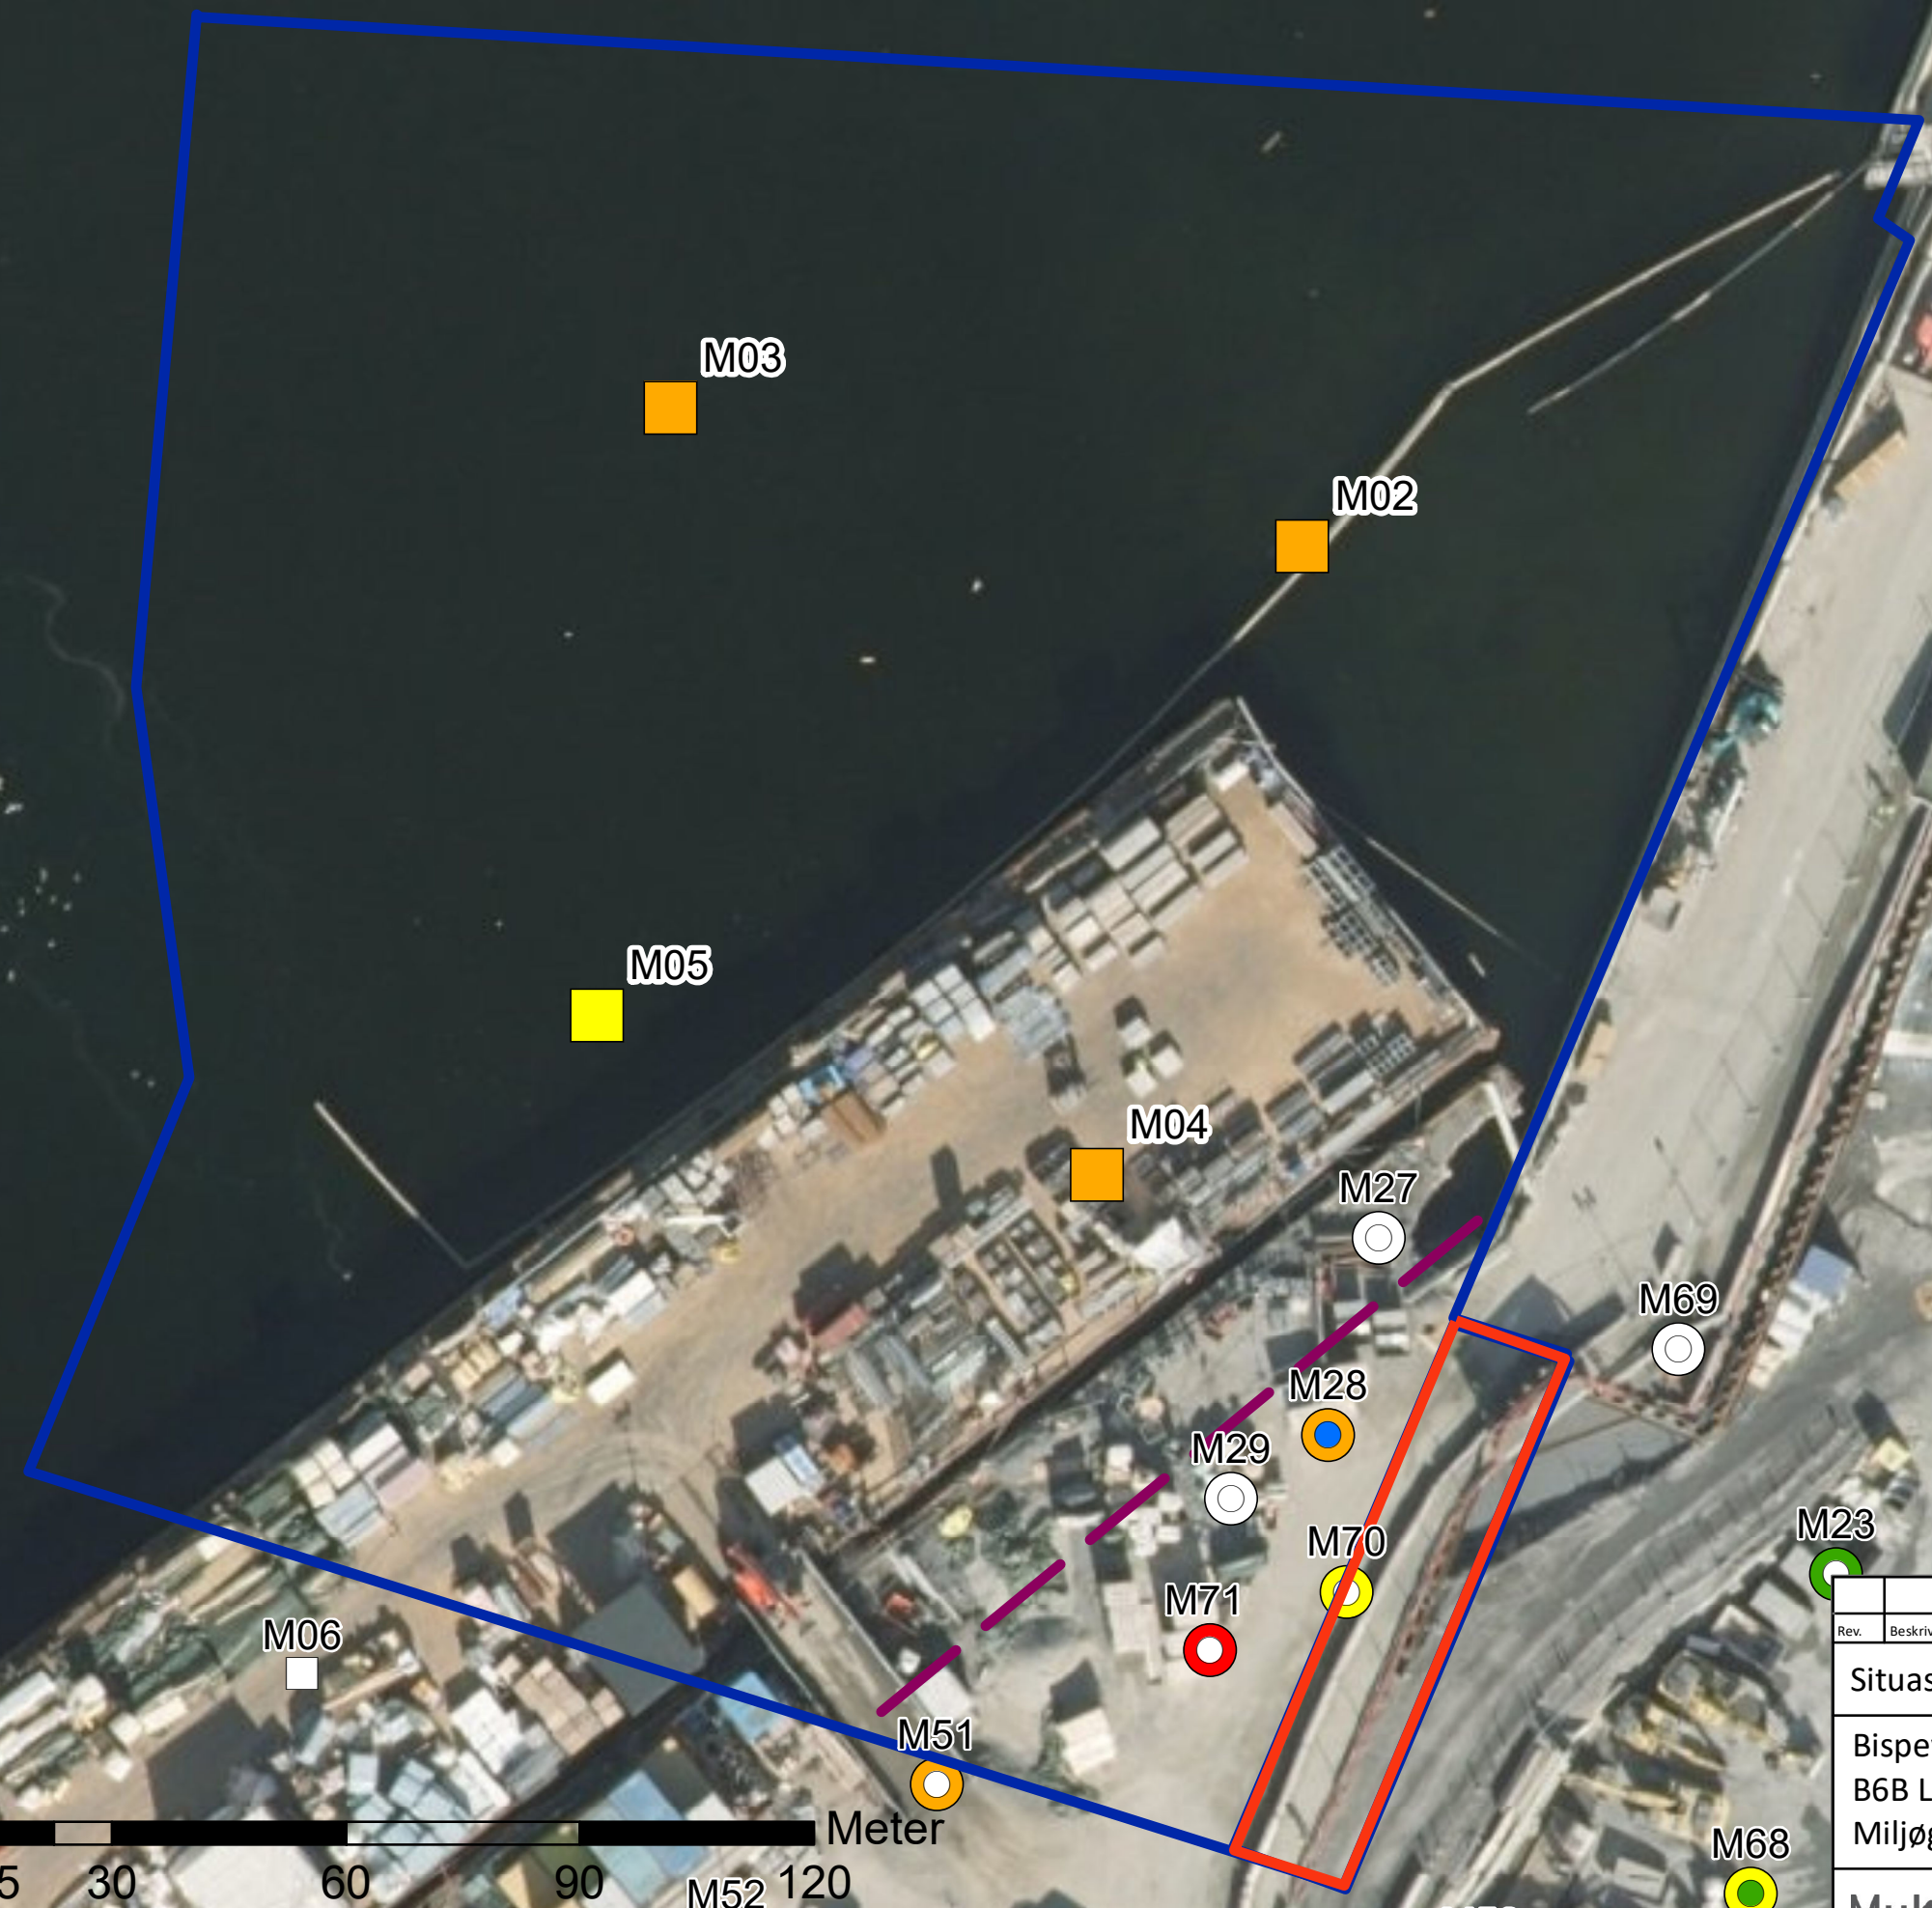
Rev.	Beskrivelse	Dato	Tegn.	Kontr.	Godkj.
	Situasjonsplan forurensning	Original format A3	Fag Miljøgeologi		
	Bispevika syd felt B6b B6B Losbrygga / OSU Miljøgeologisk grunnundersøkelse	Tegningens filnavn 10217093-RIGm-TEG-001	Underlagets filnavn Kartgrunnlag fra Geodata AS	Målestokk 1:400	
	Multiconsult multiconsult@multiconsult.no	Dato 27.11.2020 Oppdrag nr. 10217093	Konstr./Tegnet HEM Tegning nr. 001	Kontrollert GB	Godkjent ABE Rev. 00

Spuntlinjen for felt B6b omfatter noe mer enn selve feltgrensen. Spuntlinjen tilsvarer tiltaksområdet og er vist i Figur 4 og vedlagt tegning 10217093-RIGm-TEG-001.

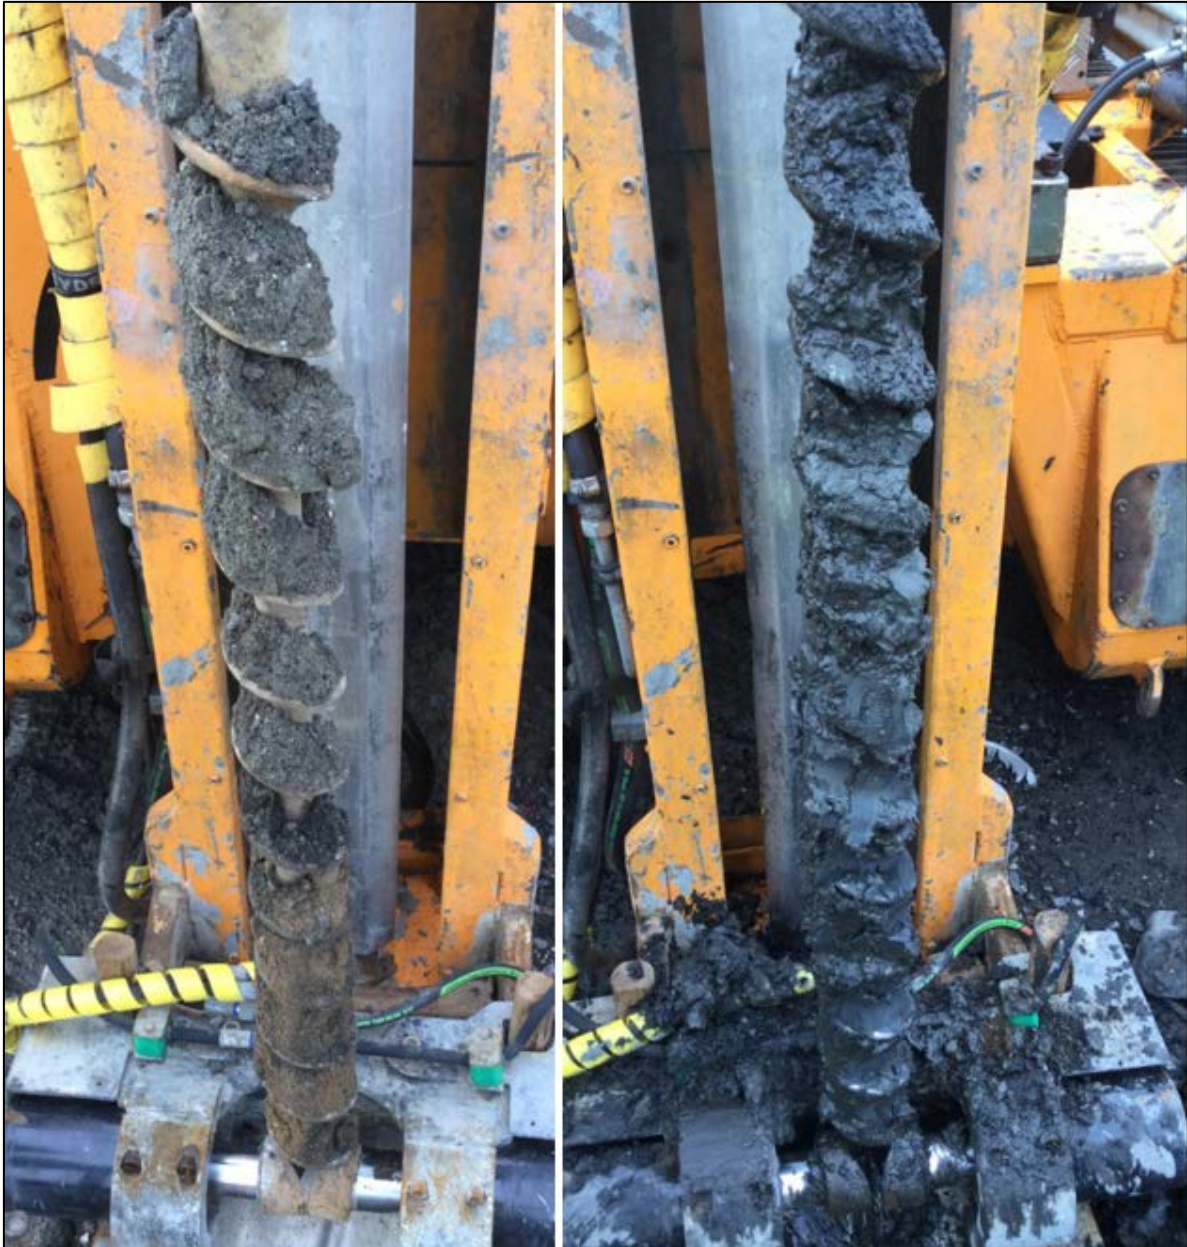
Figur 4. Bilder av jordprøver fra M28. Til venstre vises fyllmasser fra 0-1 m. Til høyre vises siltig leire fra 5-6 m.

I M28 ble det registrert fyllmasser fra 0-3 m. Fyllmassene besto av grå, brun og sort sand med enkelte skiferbiter og rustutfelling. Fyllmassene fra 2-3 m luktet råttent. Under fyllmassene ble det registrert siltig leire fra 3-8 meters dybde. Figur 4 viser bilder av jordprøver.

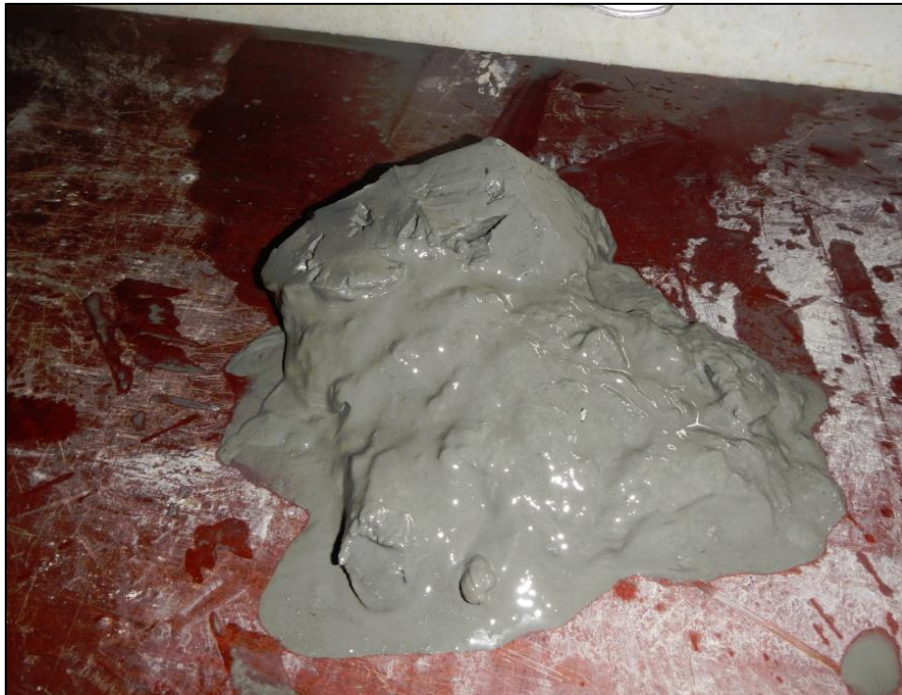
Figur 2. Sedimentprøver fra stasjon M01.

På stasjonene M06-M08 var sedimentene noe mørkere i fargen enn på de andre stasjonene. Alle prøvene hadde et tynt topplag på ca. 1-2 cm med løst, flytende materiale.

Bilder av sedimentprøver er vist i figur 2-5.

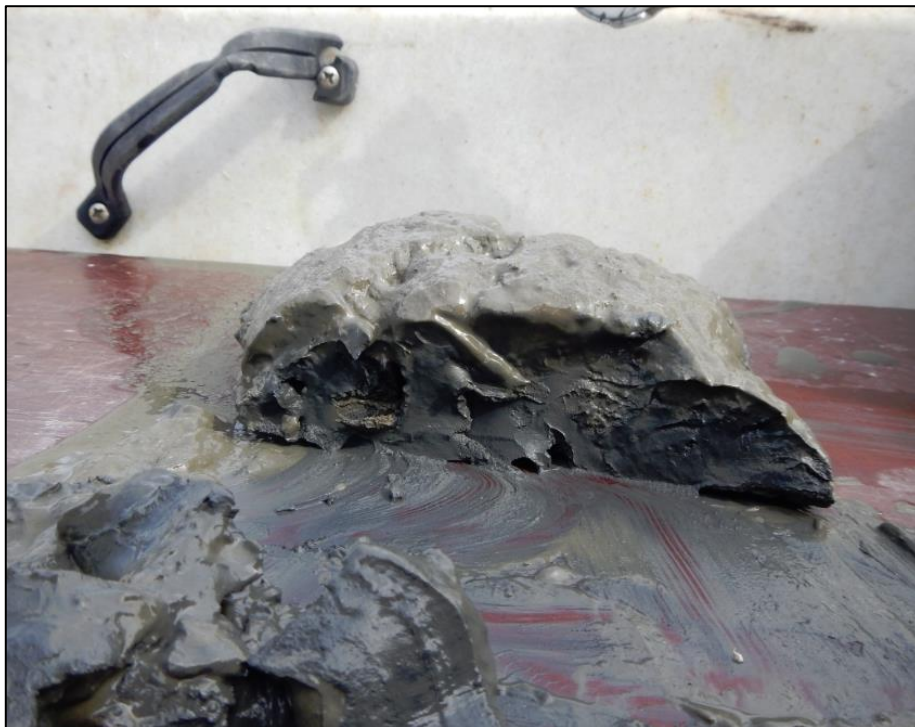
Figur 3. Sedimentprøve fra stasjon M02.

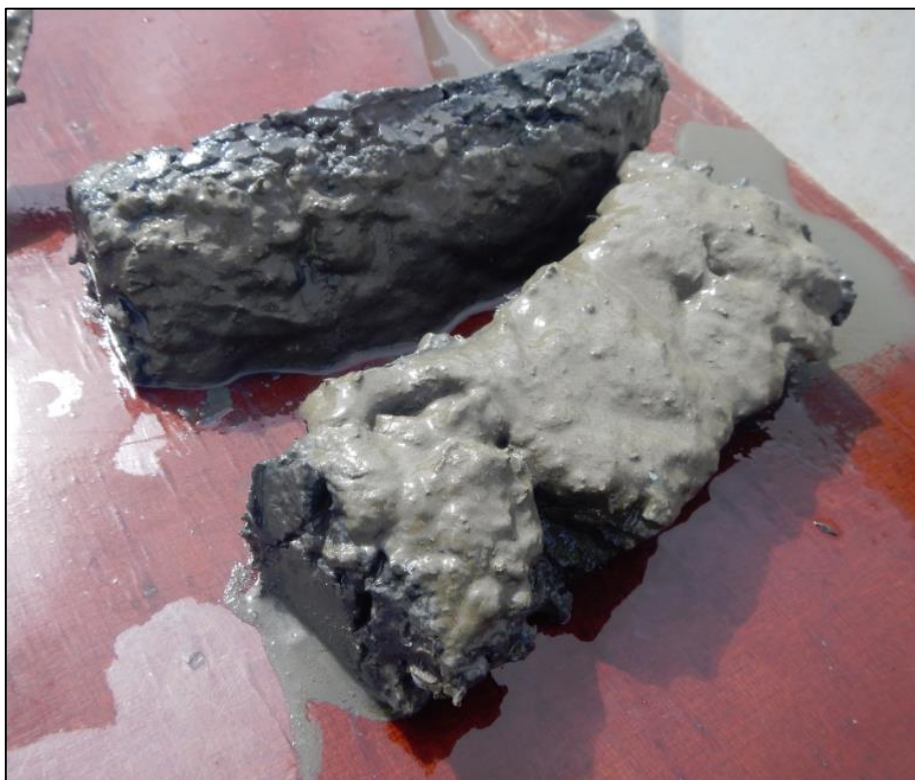
Figur 4. Sedimentprøve fra stasjon M06.

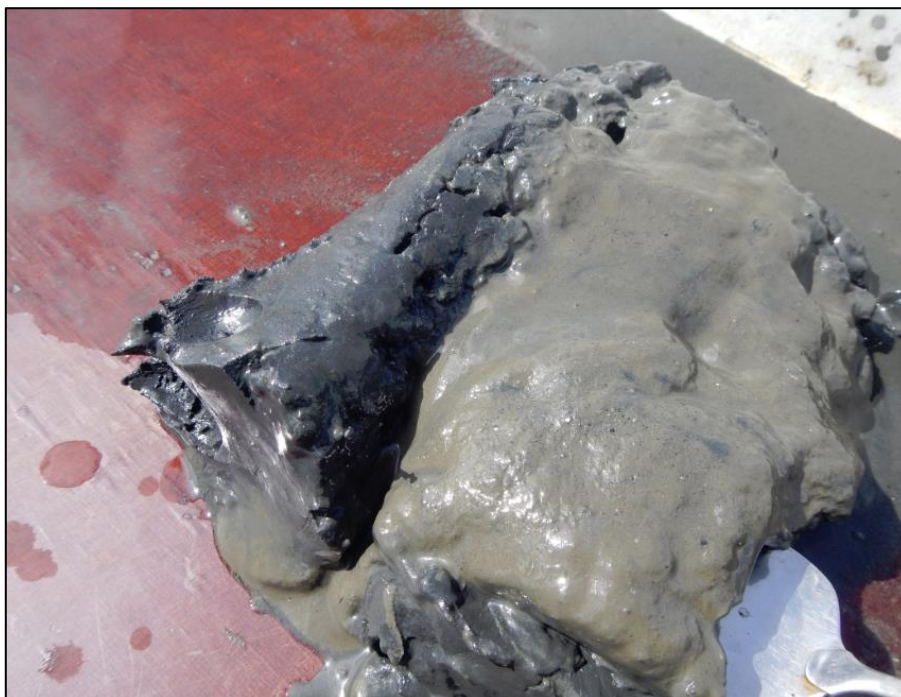
Figur 5. Sedimentprøve fra stasjon M08.

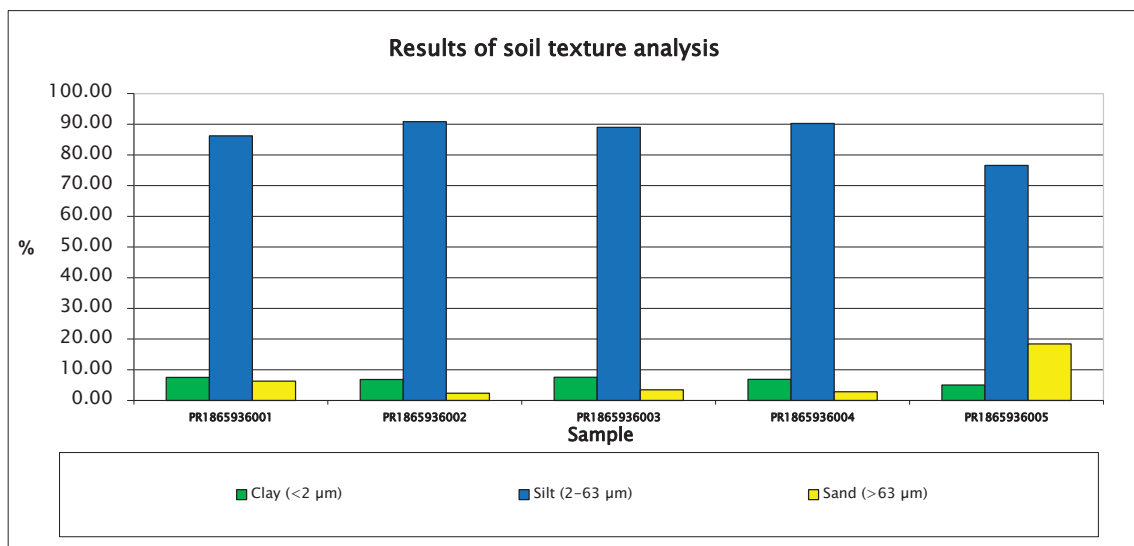
Test method specification: CZ_SOP_D06_07_120 Grain size analysis using the wet sieve analysis using laser diffraction (fraction from 2 µm to 63 mm) Fraction > 0.063 mm determined by wet sieving method, other fractions determined from the fraction < 0.063mm" by laser particle size analyzer using liquid dispersion mode. Fractions "Sand >63 µm", "Silt 2-63 µm" and "Clay <2 µm" evaluated from measured data.
