## Søknad om tillatelse til mellomlagring av masser utenfor tiltaksområdet ved Østensjøvannet

# TILTAKSPLAN FOR FORURENSET GRUNN

Østensjø nord og Østensjøbekken, Oslo

## Tiltaksplan for forurenset grunn. Østensjø nord og Østensjøbekken, Oslo rev02.

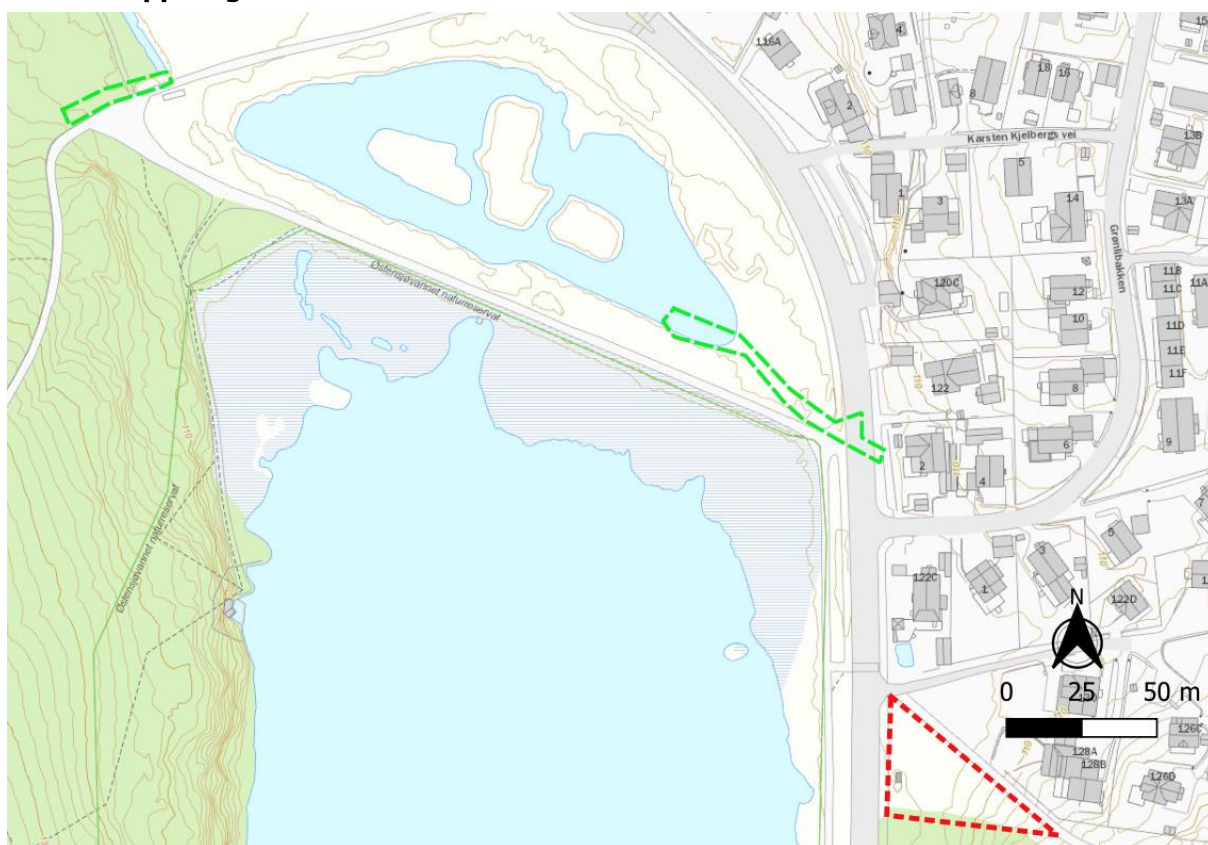
**Figur 2.1** Kart over tiltaksområdet (grønn) og tiltaksområde for mellomlagring (rød).

- Rehabilitering av spillvannsledning med graving i Østensjø nord.
- Omtrent 260 m<sup>3</sup> utgravde masser ved kum 176543-17645, omtrent 430 m<sup>3</sup> utgravde masser ved kum S1-S4 og omtrent 20 m<sup>3</sup> utgravde masser ved ny kum O1 som er en del av gjenåpningen av bekken.
- Det vurderes i tillegg å grave i Vadedammen, ved punkt S2 og S3 (se vedlegg 1), for å hente masser som kan gjenbrukes lengst øst på tiltaksområdet (ved punkt 8). Dette for å ikke tilføye område nye biologiske masser på grunn av fare for innføring av fremmedarter.
- Deler av eiendom 144/989 skal brukes som rigg- og mellomlagringstomt.

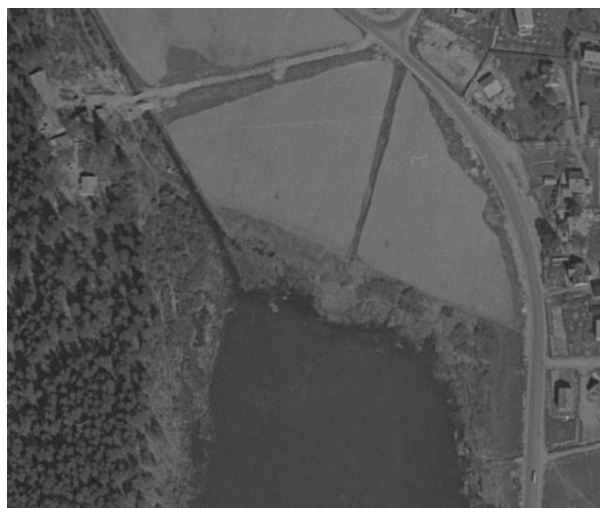
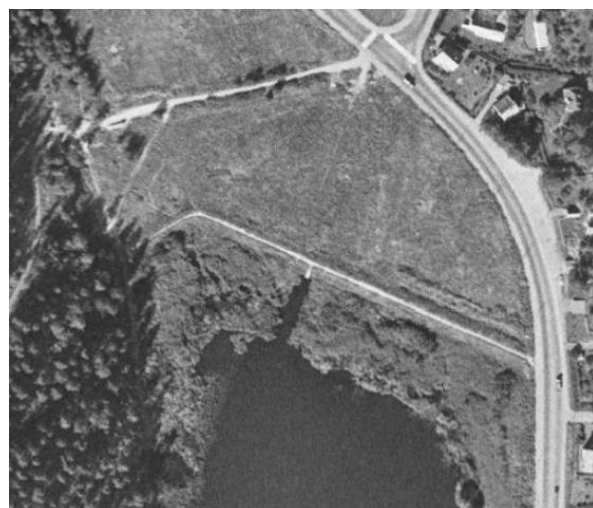
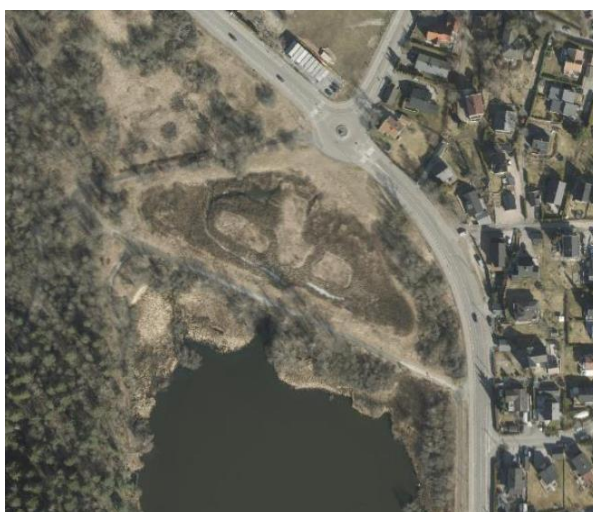
**Figur 3.2** Historiske ortofoto/kart over tiltaksområdet (finn.no).

Ut ifra historiske flyfoto kan det antas at området var delvis jordbruk og skogsareal frem til 1956. Mellom 1956 og 1971 ble det laget gangsti gjennom området. Fra 1971 og frem til i dag har området vært mer eller mindre uendret.
