GANSRØD SØF

Kildesporing

0514/2020/EF
(Multiconsult 10221802-RIGm-RAP-001)

Pernes og Gandsrød SØF. Resultater fra kildesporing

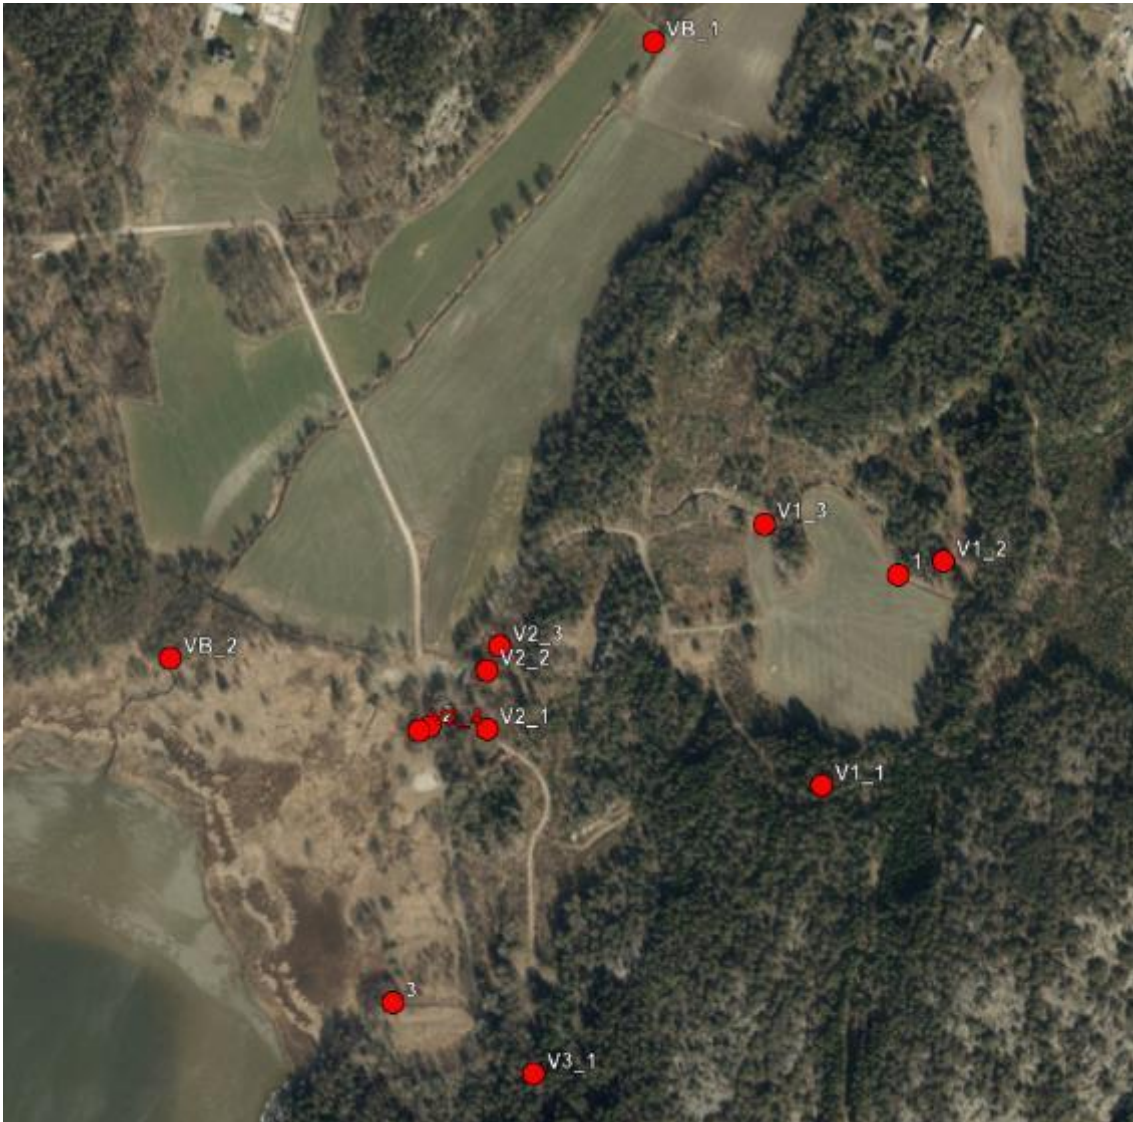
Figur 4. Kart som viser alle prøvetakingspunktene.

Alle prøvepunktene fremgår av Figur 4. Kommentarer til de ulike prøvepunktene er vist i Tabell 1.

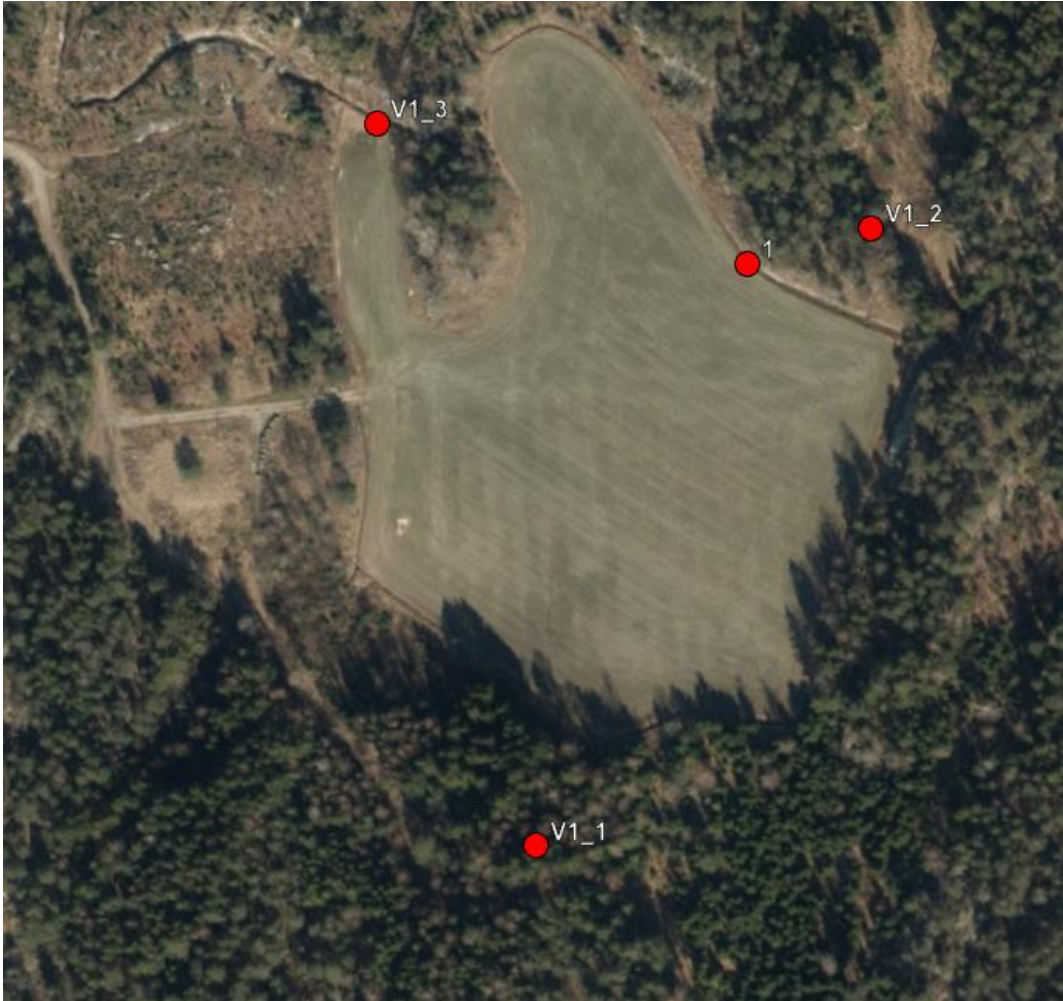
Figur 6. Flyfoto som viser prøvepunkt 1 og tilhørende prøvepunkter.

Figur 6 viser prøvepunkt med tilhørende prøvepunkter.

Resultatene viser at alle prøvepunktene har verdier for sink som tilsvarer tilstandsklasse IV «Dårlig». Tilstandsklassen for bly er III «Moderat» og II «God».

I perioden med mye nedbør hvor det ble tatt tre prøver på en uke er det målt høye sinkverdier i alle prøvene, også i punkt V1_1 som er valgt da det er å anse som en referanseprøve da det ikke er kjent aktivitet i regi av forsvaret i dette området.

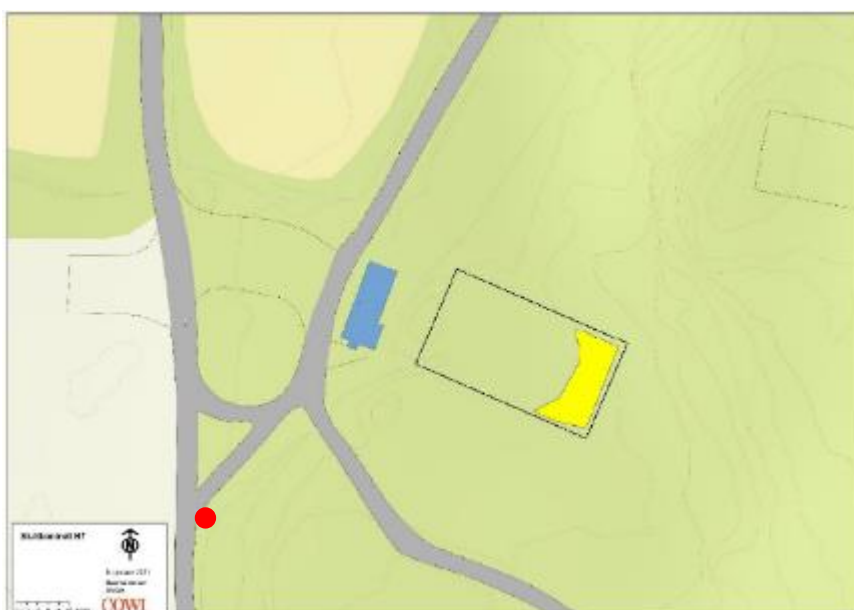
Figur 7. Kartet viser målområdet for skytebane kalt H7. Fargekoding er i henhold til tilstandsklasser for bly gitt i TA 2553/2009. Prøvepunkt 2 er vist med rødt.

Prøvepunkt 2 dekker et område hvor det tidligere har vært to skytebaner, som begge er sanert. Skytebanen som ligger nærmest prøvepunkt 2, er vist på kart i Figur 7. Kartet er hentet fra sluttrapporten utarbeidet etter slutført sanering (COWI 2016) og fargekoding er i henhold til tilstandsklasser for forurenset med hensyn til innhold av bly.

Når en ser på sluttrapporten, jfr Tabell 8, er det ryddet ned til klasse I for sink og kobber og klasse IV for bly og det er derfor ikke forventet å finne så høye sink- og kobberverdier ut av feltet.

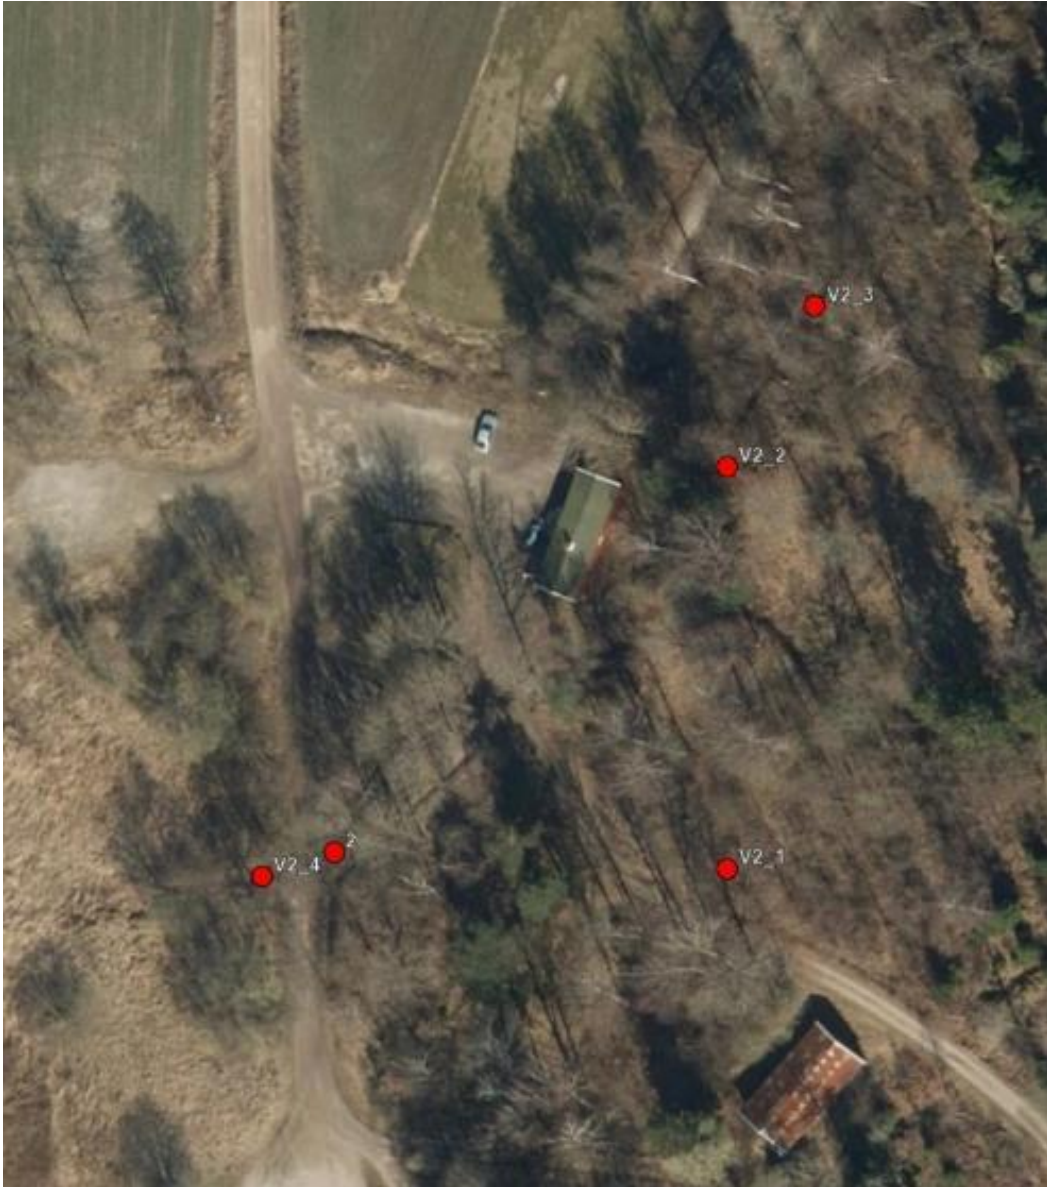
Figur 8. Flyfoto som viser prøvepunkt 2 med tilhørende prøvepunkter.

For prøvepunkt 2 ser man at det er registrert høye verdier av kobber og sink, tilsvarende tilstandsklasse V. Sammenligner man V2_1 og V2_3 som er oppstrømspunkter med V2_2 som ligger nedenfor den sanerte skytebanen H7, så ser man økning i konsentrasjonen for kobber og sink. For bly og antimon er det ikke den samme trenden.

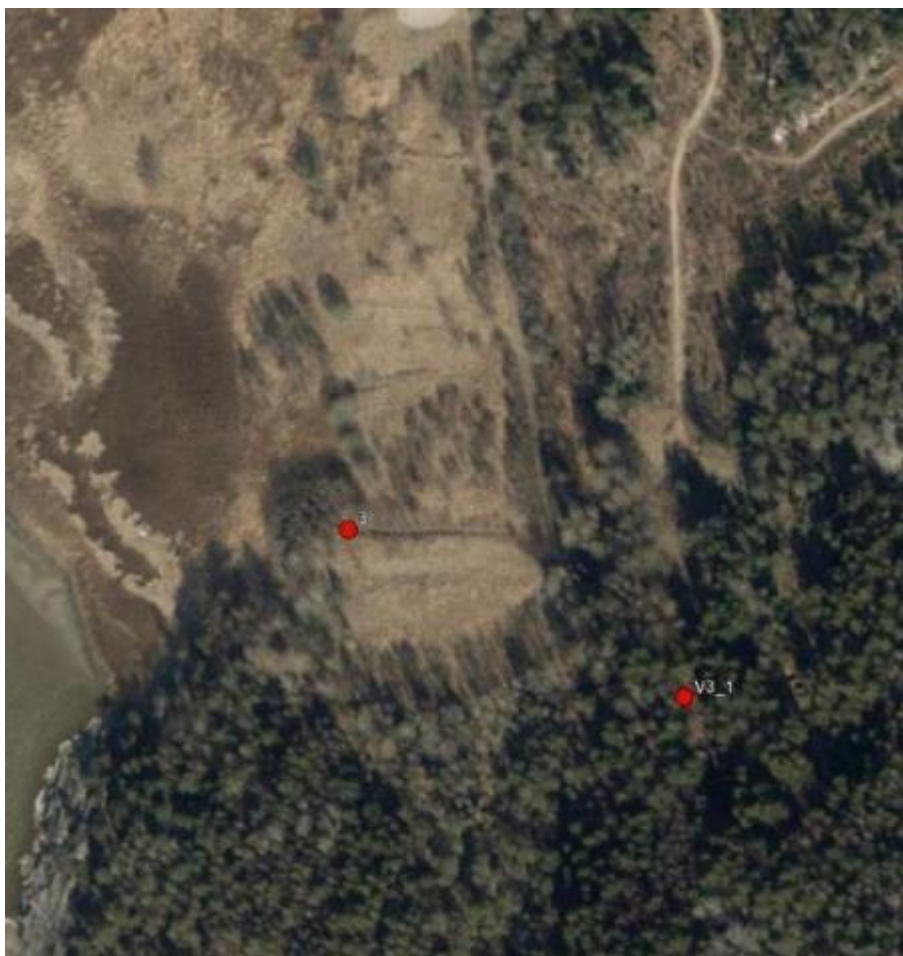
Figur 9. Flyfoto som viser prøvepunkt 3 med tilhørende prøvepunkter.

Plassering av prøvepunkt 3 og V3_1 (oppstrøms) er vist på flyfoto i Figur 9.

For prøvepunkt 3, som er det eneste punktet som ikke drenerer til den eneste bekken med helårlig vannføring i området (som tilsvarer prøve VB_1 og VB_2), er det en svak økning i kobber og sink fra oppstrømspunkt V3_1 og til punkt 3. Trenden er omvendt når det gjelder bly. Konsentrasjonene er imidlertid ikke like høye som for punkt 1 og 2.

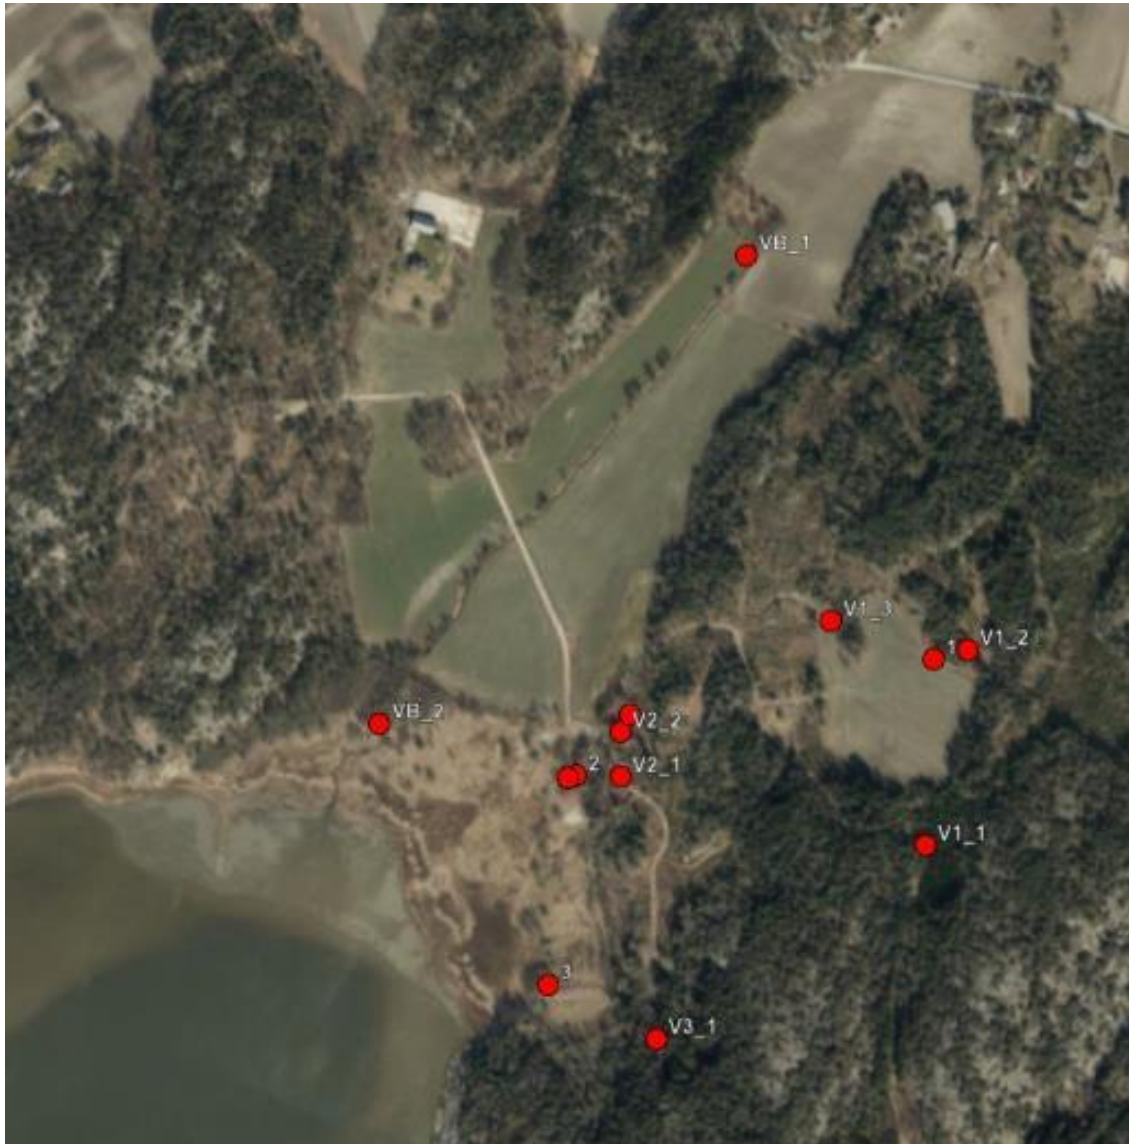
Figur 10. Plassering av prøvepunktene VB_1 og VB_2. Figuren viser også plassering av de andre prøvepunktene omfattet av kildesporingen.

Prøvepunkt VB_1 og VB_2 ligger langs den eneste vannstrengen med helårlig vannføring til Gansrødbukta. Plassering av prøvepunktene er vist i Figur 10.

Analyseresultater er vist i Tabell 10. Her ser vi at for parameterne som kan knyttes til skyteaktivitet så er det marginal økning fra VB_1 til VB_2. Tilstandsklasse for VB_2 med hensyn til metaller er «II God». For arsen så er det registrert tilstandsklasse III. Det er kjent at det er naturlig forhøyede verdier av arsen i naturlig jord i Nedre Glomma-området.
