SØKNAD

Søknad om utslippstillatelse – Kompostverket i Indre Østfold kommune

Prosjekt: Kompostverket i Indre Østfold

Prosjektnummer: 10224040

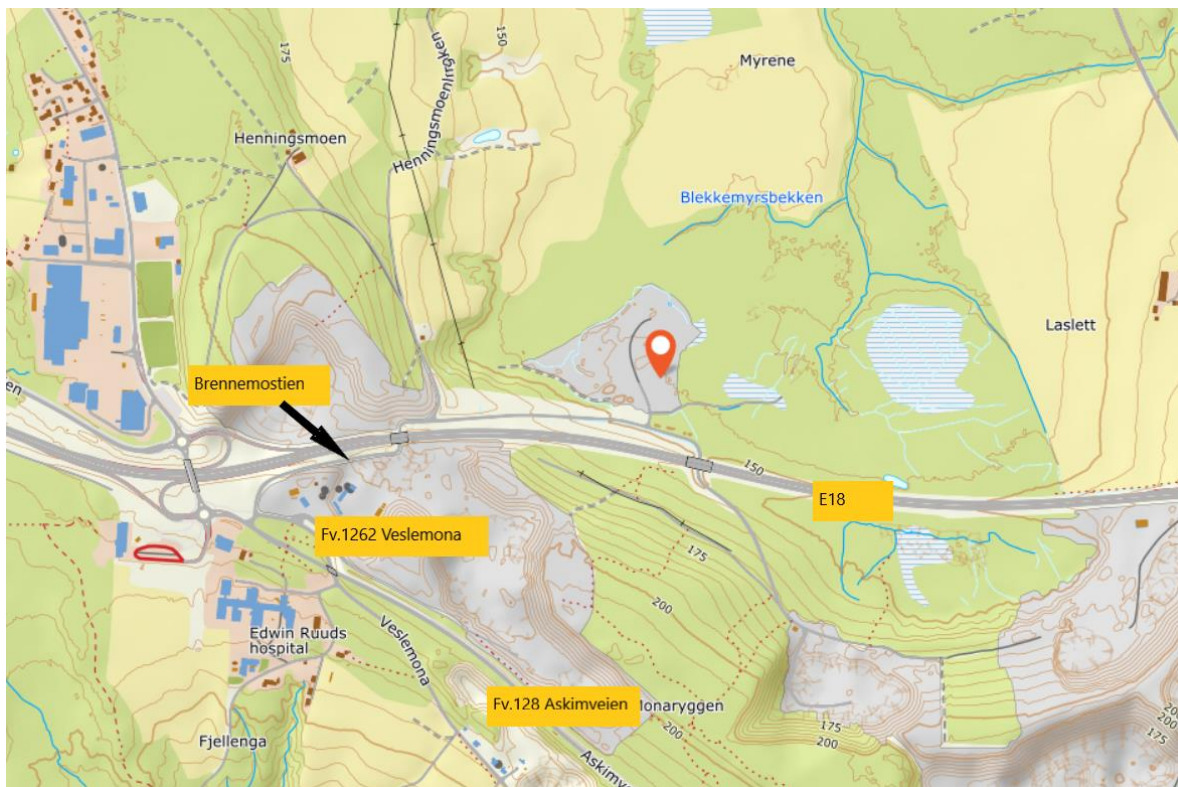
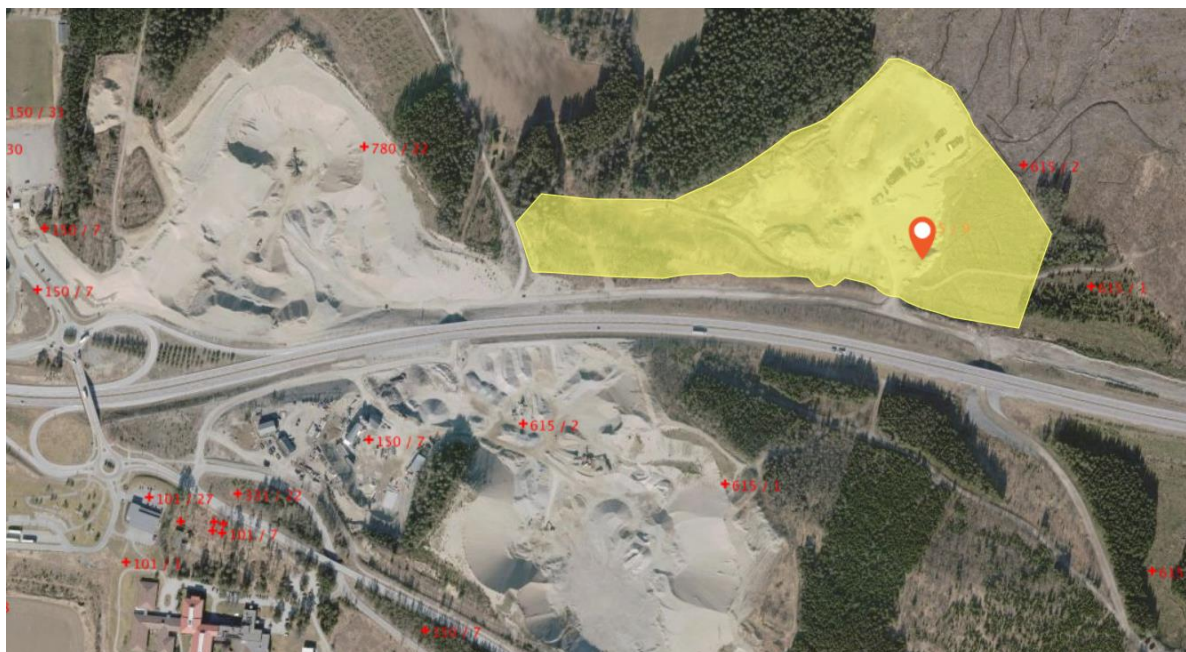
Figur 1 (over) og 2 (nedenfor): Oversikt over eiendommen hvor skal etableres anlegget. Bilder hentet fra norgeskart.no.

Tiltaket skal etableres på Slitu i Indre Østfold kommune, ca. 1 km østover fra Morenen Handelspark, på gårdsnummer 615 bruksnummer 9. Ankomst til eiendom skjer via fv.1262 Veslemona og videre ut til fv. 128 Askimveien og Slitukrysset på E18, se figur 1 og 2.

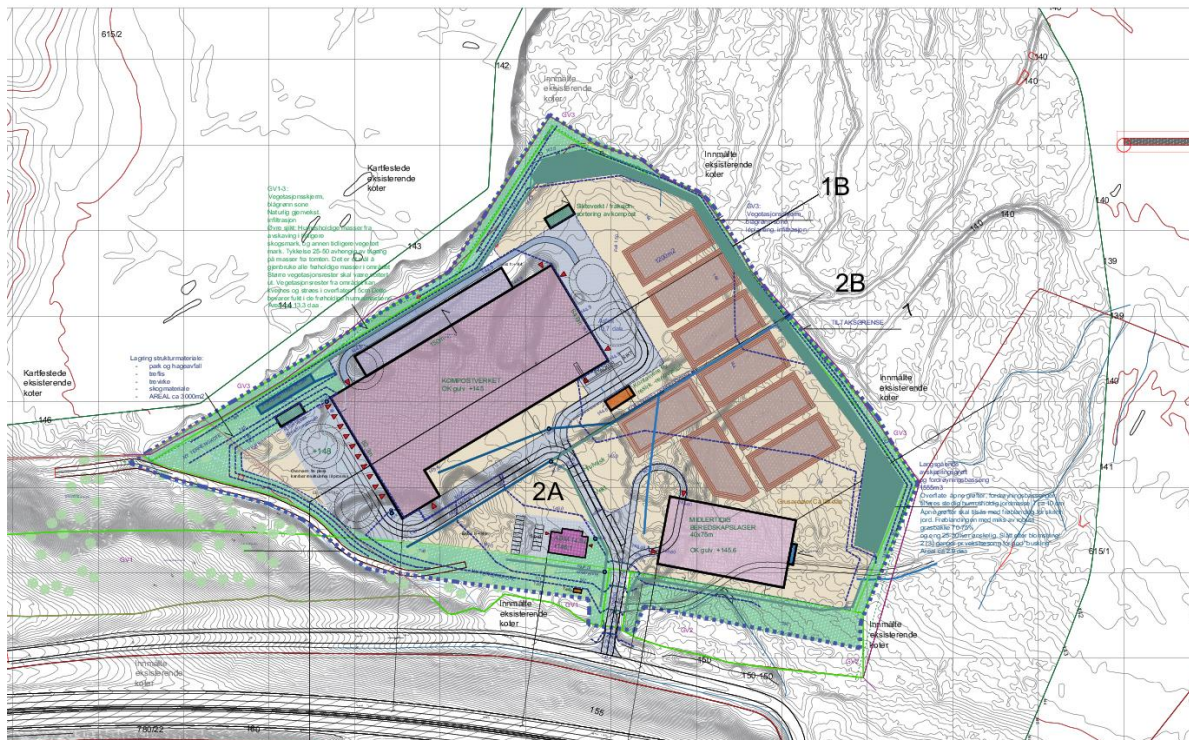
Figur 4. Detaljregulering for Henningsmoen næringsområde med planlagte anlegg.

Figur 4 viser utformingen av området for Kompostverket. Hovedanleggsdel er plassert i den nordøstlige delen av tomten. Midlertidig beredskapslager er plassert i sørøst, og administrasjonsbygg er lokalisert sør på tomten, på vestsiden ved innkjøringen.

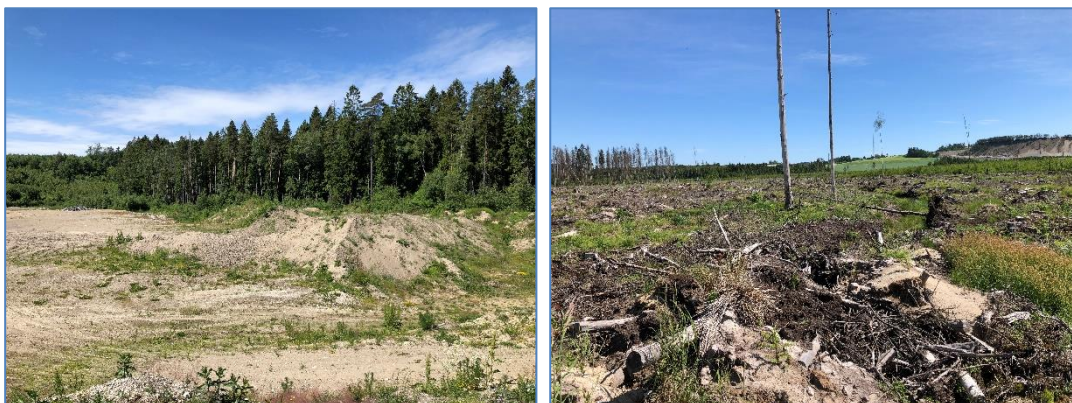
Figur 7: Bilde fra tiltaksområdet sett mot skogarealer i nord til venstre, og bilde tatt østover utover hogstflate med grøfter og myrpartier mot øst. Foto: A. Myrmæl, Sweco, juni 2021.

Tiltaksområdet ble befart av biolog fra Sweco 13.06.2021. Det ble ikke registrert rødlistearter, naturtyper eller andre miljøverdier i form av prioriterte arter eller forvaltningsrelevante arter i selve tiltaksområdet. Det ble heller ikke vurdert at skog- og myrområdet som ligger inntil tiltaksområdet tilfredsstillende naturtyper etter Miljødirektoratets kartleggingsinstruks for naturmangfold (NiN2, 2021).

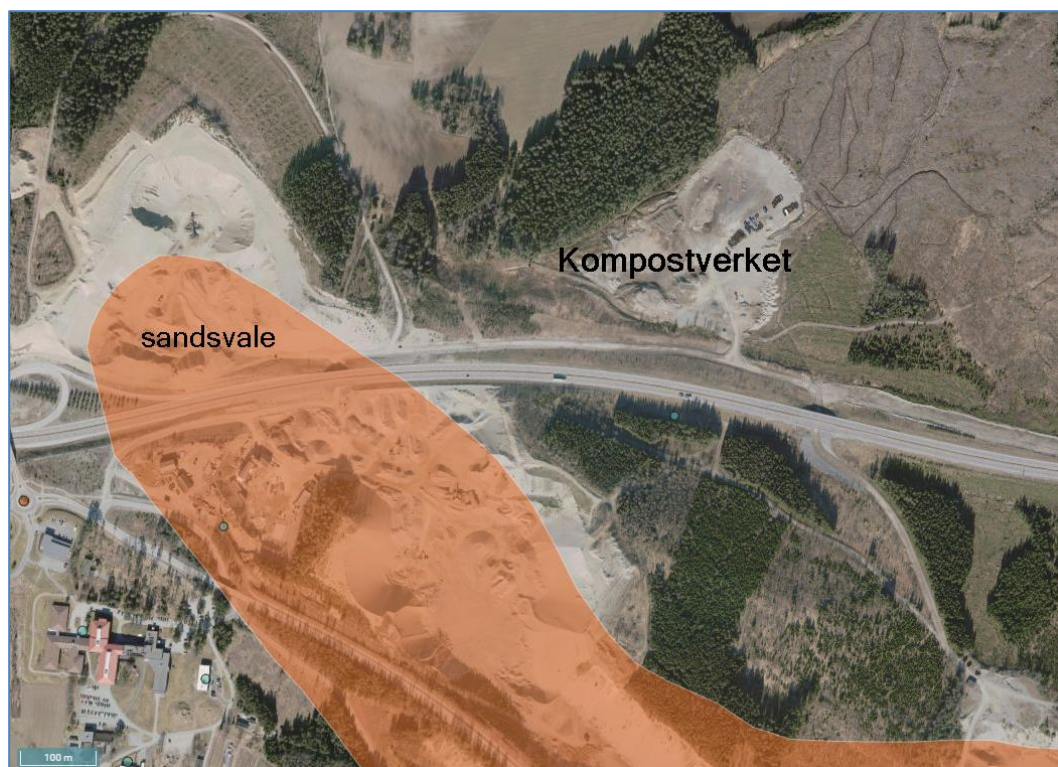
Figur 9: Utsnitt fra Artskart 24.06.21 som viser registrering av sandsvaley sør og øst for tiltaksområdet.

Sandsvale (nær truet art) er i Artskart registrert i sandtakene sør og vest for Kompostverket, se figur 9.

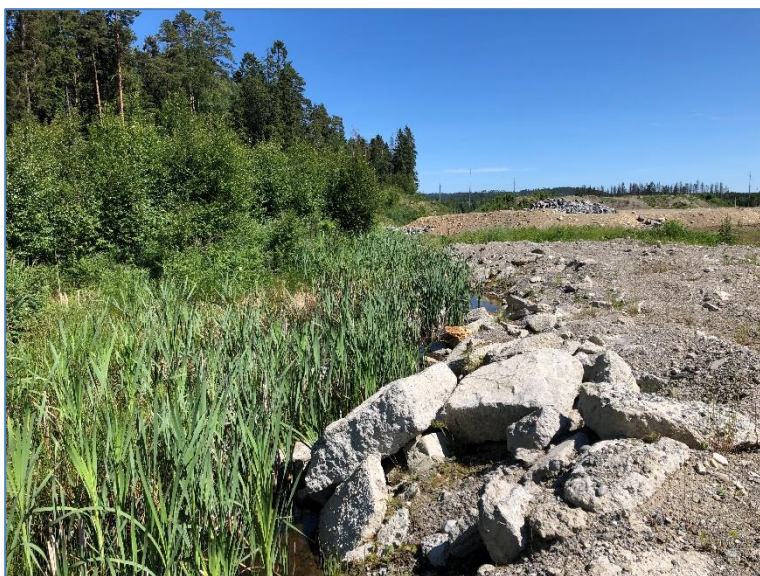
Figur 10: Grøft med vann i tomtegrensa mellom tiltaksområdet og skogarealer i nord. Foto: A. Myrmæl, Sweco, juni 2021.

Det er ingen vann eller vassdrag i selve tiltaksområdet, men i tomtegrensa er det grøfter med varierende mengde vann på befaringsdagen. Dunkjevle og sivarter var i fremvekst i noen av grøftene og tyder på permanent vått miljø. Grøftene drenerer nordøstover mot starten på Blekkmyrsbekken, se figur 10. Vassdraget og eventuelt utslipp til det er nærmere beskrevet i kap. 5.9 om resipient og vannområde.

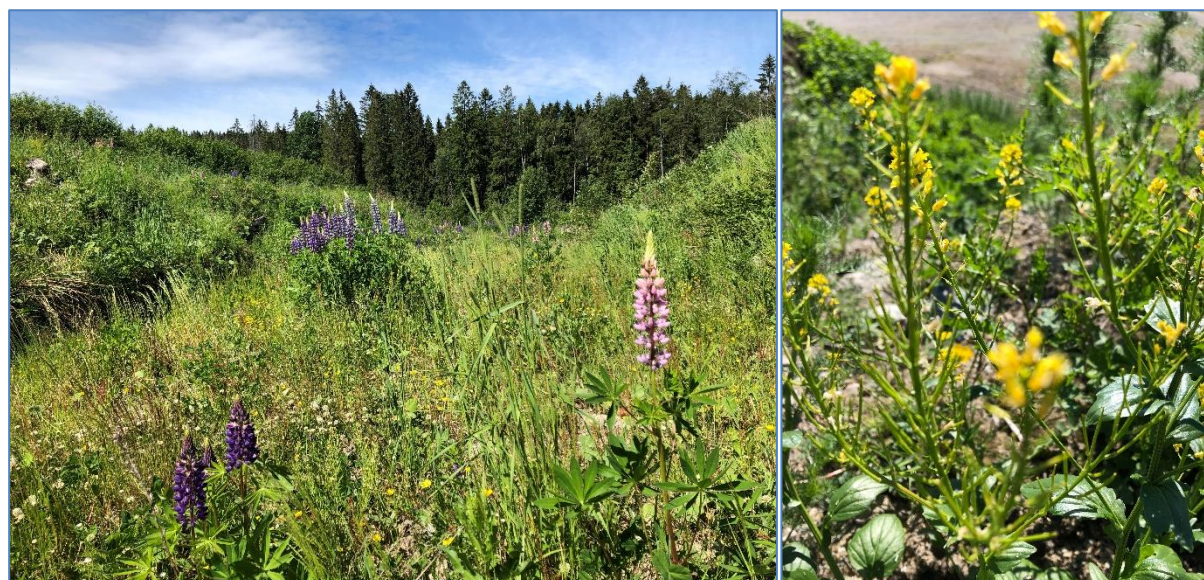
Figur 12: Fremmede arter i tiltaksområdet. Hagelupiner til venstre og vinterkarse til høyre. Foto: A. Myrmæl, Sweco, juni 2021.

Uten bekjempelse vil de fremmede artene høyst sannsynlig spre seg videre i og rundt tomte. Transport og masseforflytning vil bidra til å spre frø og plantedeler innad på tomte og ut av tiltaksområdet både i anleggsfase og driftsfase. Temaet er behandlet i risikoanalysen (se vedlegg 12), og anbefalt tiltak er å bekjempe disse forekomstene før bygge- og anleggsarbeider starter og fortsette bekjempelse i driftsperioden.

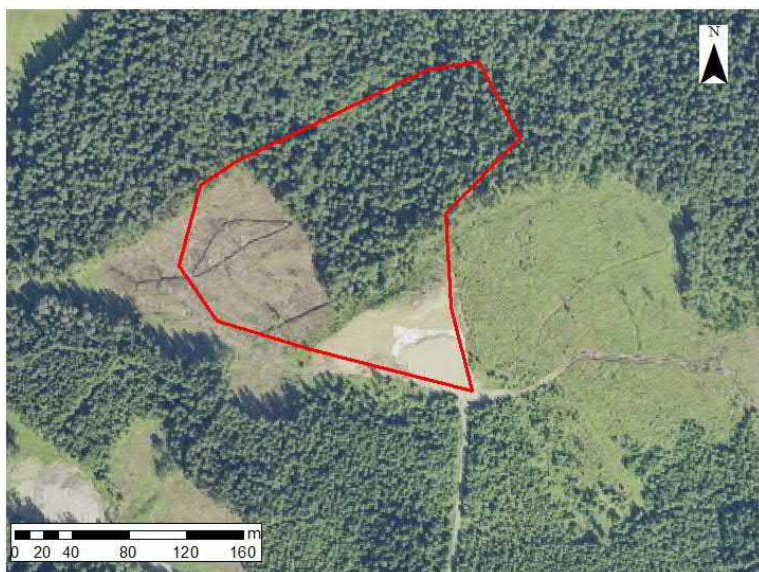
Figur 2: Flyfoto over det undersøkte området (HM) omrisset med rødt. Flyfoto er fra 2003 og viser tilstands før utfylling av betong og sand fra riggområde E18.

Alder på fyllmassene er av nyere alder og tomten har i stor grad blitt opparbeidet etter at nye E18 stod ferdig rundt 2008. Tomten har også tidligere blitt benyttet til fyllmasser vist fra flyfoto fra 2003 (figur 2). Det er uklart om disse massene er skiftet ut eller ligg i bunn av fyllingen.

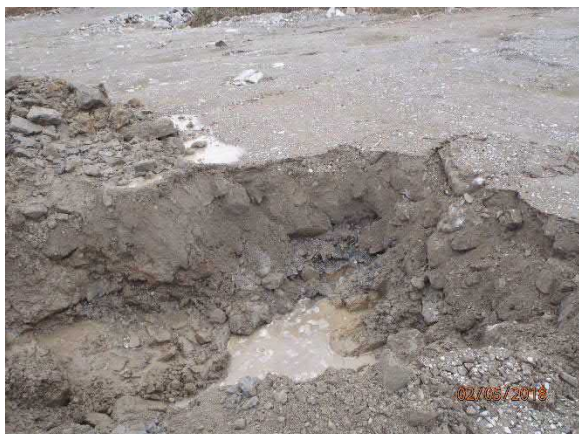
Figur 3: Sjakt HM1

Sjaktnr.	Dybde	Beskrivelse	Prøvenr.
Hull 1	0 – 1 meter	Sand, grus og betong (betongflak med diameter opp til ca. 40 cm)	HM1
	>1 meter	Siltige masser, vanninnslag – Vannet står i myr ca. 1 meter under terrengoverflate 20 meter unna.	
Hull 2	0 – 1,5 meter	Sand, grus og betong (mest belegningsstein)	HM2

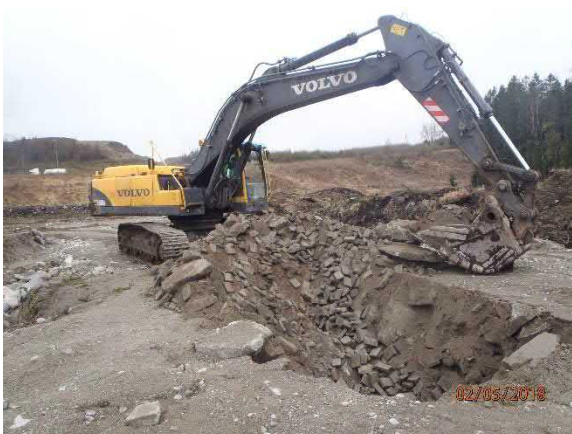
Figur 4: Sjakt HM2

>1,5 meter	Siltige masser og vanninnslag	
Hull 3	0 – 1,5 meter	Sand (små mengder stein/betong	HM3
	>1,5 meter	Silt. Ikke noe tydelig vanninnslag mellom overgang fyllmasser/silt.	
Hull 4	0 – 0,8 meter	Sand, kampestein og betong	HM4
	>0,8 meter	Silt og vanninnslag	
Hull 5	0 – 0,7 meter	Sandig grus	HM5
	>0,7 meter	Finsand (noe silt)	
Hull 6	0 – 1,2 meter	Sandig grus, mye rullesteine – noe belegningsstein	HM6
	>1,2 meter	Sandig silt – vanninnslag	
Hull 7	0 – 1,5 meter	Sandig grus, noe betong og armeringsjern	HM7
	>1,5 meter	Silt, kraftig vanninnslag	
Hull 8	0 – 0,4 meter	Sand, sandig grus	HM8
	>0,4	Silt, tørt	
Betongmottak	Masser samlet i haug – Totalt volum antatt ca. 100 m ³ . Prøver tatt fra overflate rundt hele haugen.	Betong og sandige masser. Noe betong med fiberarmering (stål). Lite/ingen synlig annen armering. Noe asfalt i massene.	MB1

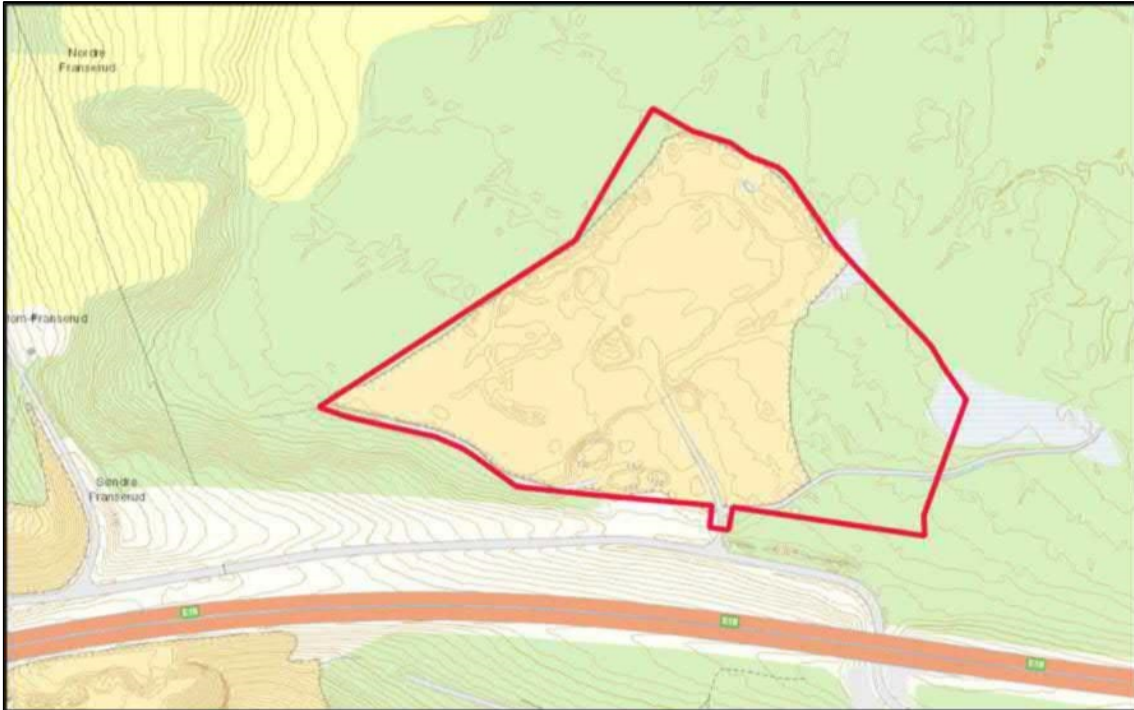
Figur 1 Kompostverket etableres nord for E18 ved Slitu i Indre Østfold kommune. Rød ring viser omfang av tiltaket

Kompostverket etableres nord for E18 ved Slitu i Indre Østfold kommune. Området er preget av sandtaket Monaryggen i sør og vest og av myrlandt skog i nordøst. I Monaryggen forekommer det et grunnvannsreservoar som er beskyttet med hensynsone i tilstøtende områder. Tiltaksområdet grenser til hensynsonen i sørvest. Dette medfører at overflatevann ikke kan håndteres i denne retningen.

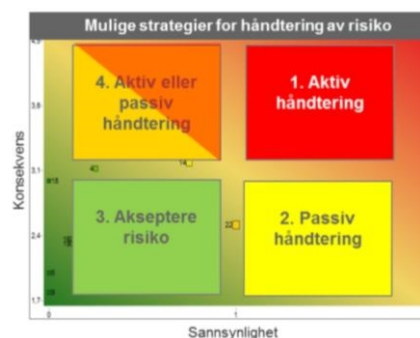
- **Aktiv håndtering:** Krever oppfølging med konkrete tiltak for å redusere sannsynlighet, og/eller konsekvens.
- **Tilpasset håndtering:** Må vurderes individuelt om man klarer å redusere risikofaktor, eller om man må bygge tidlige varslingsindikatorer. Må minimum etablere tydelige beredskapsplaner.
- **Passiv håndtering:** Forsøke å finne en måte å overvåke dette på overordnet nivå.
- **Akseptere:** Prioriteres sist, må ofte leve med disse risikoene.

Figur 2: Strategier for håndtering av risiko

Når de største risikoene er prioritert er det viktig å konkretisere strategier for håndtering. Risikostyringsstrategiene skal bygge på risikovurderingene og prioriteringene, og bidrar til at den samlede risikoeksponeringen er i samsvar med den overordnede definerte risikoprofilen. I hovedsak kan fire ulike risikostyringsstrategier benyttes: Se. Figur 3.
