Kabeltrasé Raa-Sandem  
Grøftealternativ Vedlegg 3  
Sammenkobling PE-rør Raa - Snitt

# ► 47(132) kV Raa-Sandem. Kryssing av Glomma med kabelforbindelse

## Konsekvenser av tiltaket og forslag til avbøtende tiltak

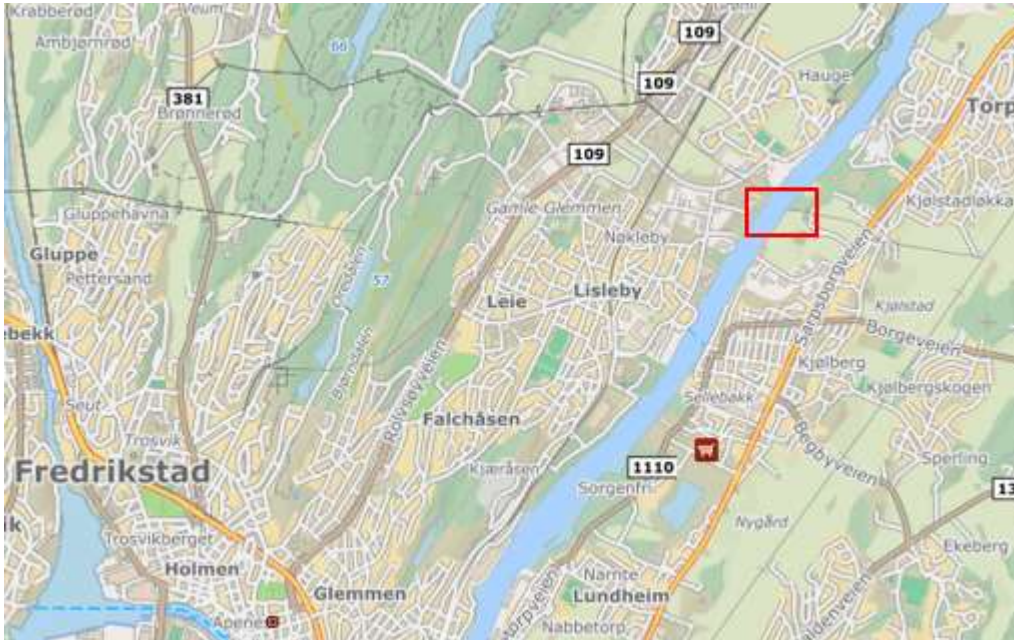
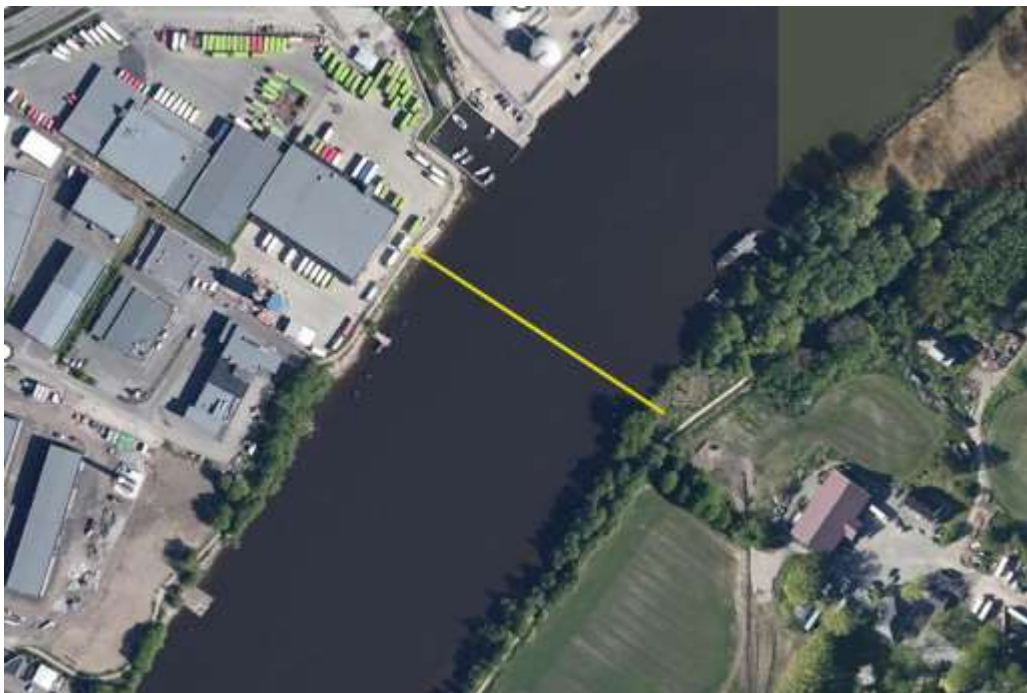
Figur 2-2. Kart og foto som viser planlagt krysningspunkt for legging av trekkerør for 132 kV kabel på elvebunnen mellom Raa og Sandem.

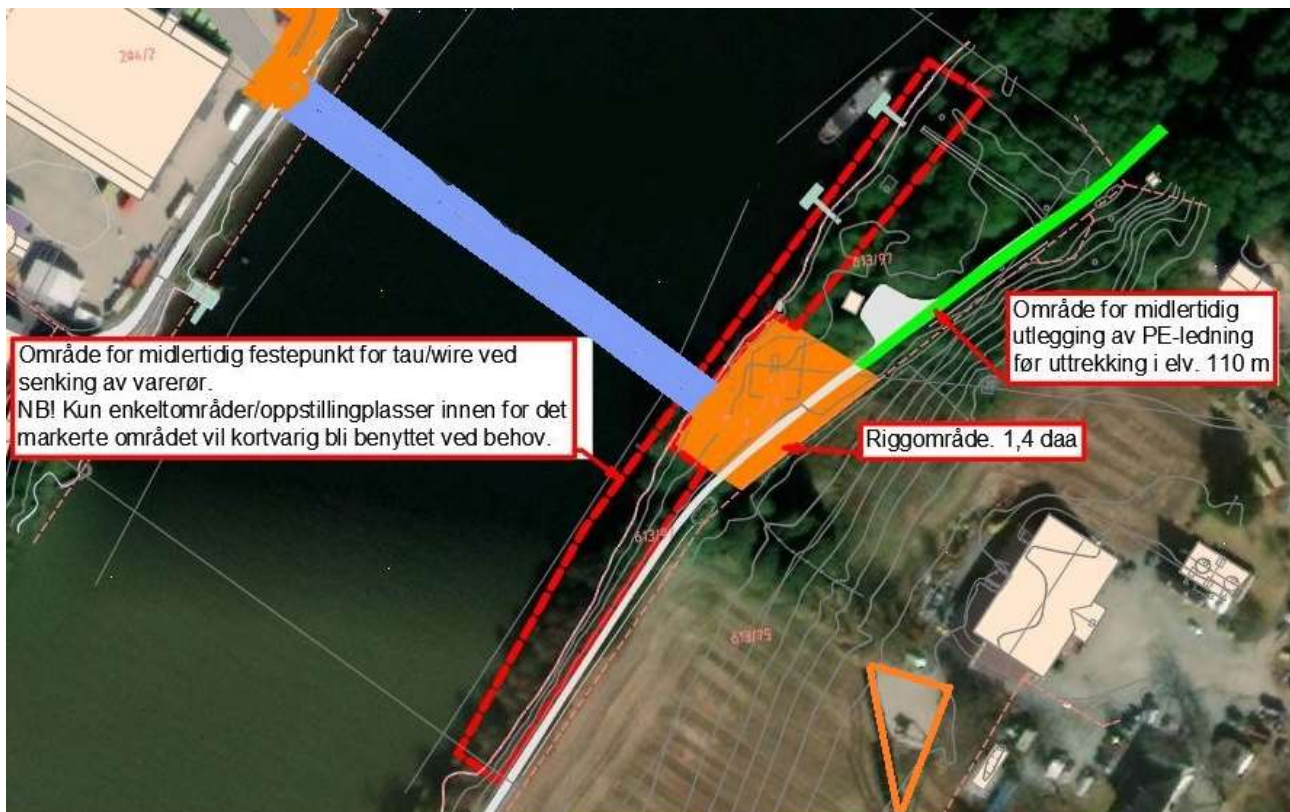
Figur 2-6. Riggområde 3 Sandem ca. 1,4 daa. Triangel i syd angir mellomlager for varerør..

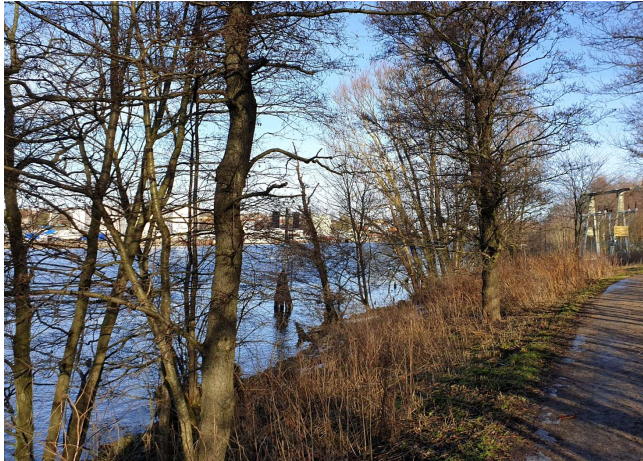
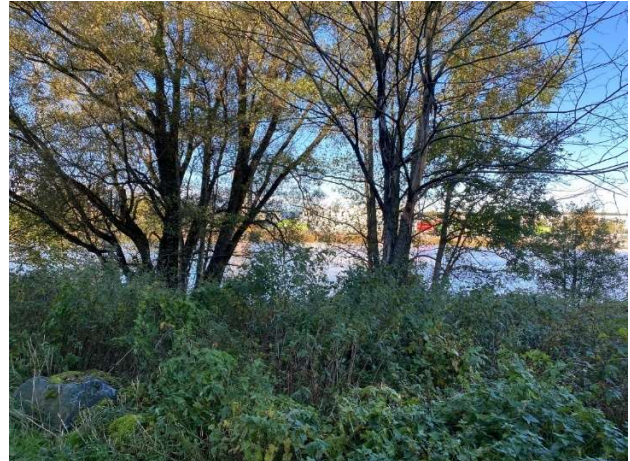
Figur 3-3. Relativt småvokst skog dominert av svartor mot Glomma og gråor mot øst. Bildet til venstre er tatt sør for tiltaksområdet i retning kabelendemast. Bildet til høyre viser vegetasjonen som står ved landtak. To piletrær og enkelte små svartorer, i tillegg til alminnelig vegetasjon bestående av bringebær og andre vanlige arter. Denne vegetasjonen må fjernes i forbindelse med etablering av kabelgrøft.

Etablering av store trær over kabelen vil ikke nødvendigvis kunnet tillates i forhold til sikkerhet/beredskap, men vegetasjon i busk-, felt- og bunnsjikt vil kunne revegeteres naturlig etter at anleggsarbeidet er ferdig. Dermed vil kantvegetasjonen på lang sikt delvis få reetablert seg på en måte som fortsatt til en viss grad ivaretar dens funksjon som levested for planter og dyr, samt erosjonsvern. For det siste er det helt klart trær som gir det beste erosjonsvernet, men busker og urter kan også bidra med dette.

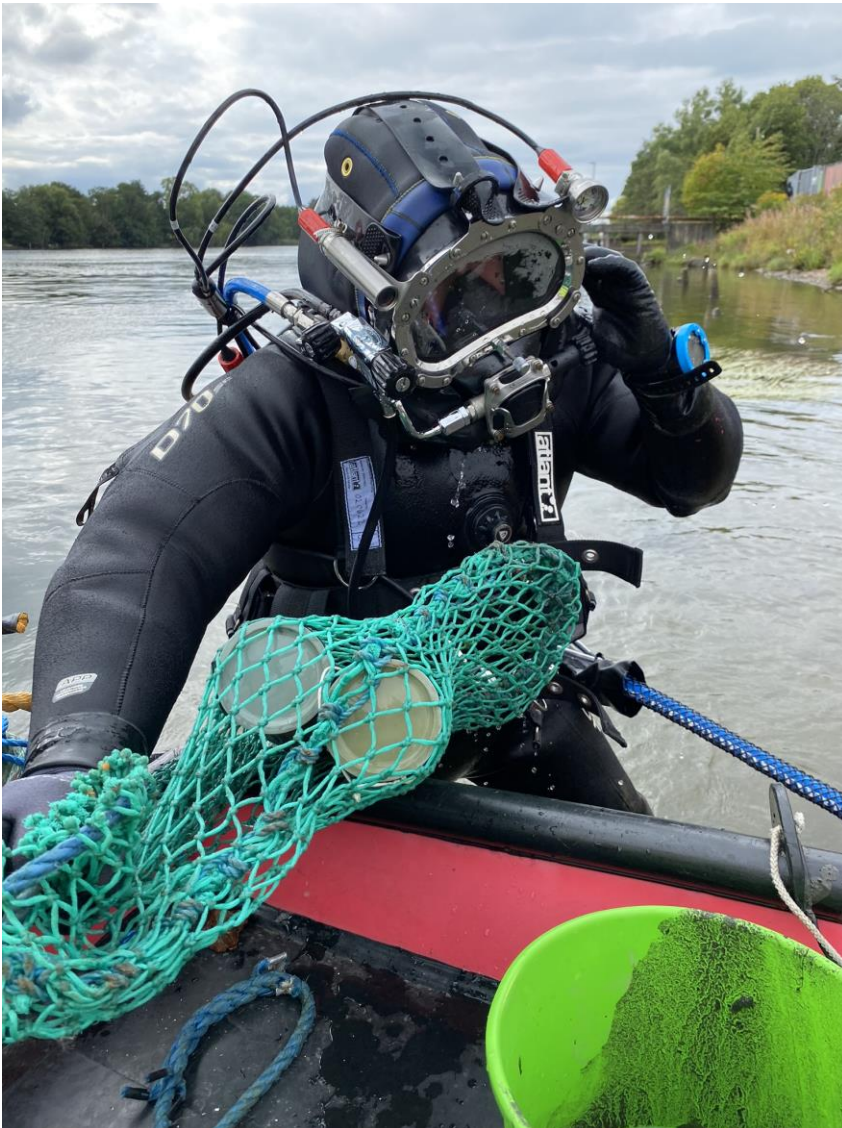
Figur 2.1: Bilde av prøvetakingen utført av yrkesdykkere og håndholdt kjerneprøvetaker. Kjernene ble fraktet opp til båten i et nett der miljørådgiver tok imot prøvene for videre behandling. Foto: Gina Mikarlsen/Sweco.

Sweco utførte sedimentprøvetaking den 26.08.2022 for å kartlegge eventuell forekomst av forurensning i tiltaksområdet. Prøvetakingen ble utført med en håndholdt kjerneprøvetaker og med bistand fra yrkesdykkere fra Dykkerteknikk AS (Figur 2.1). Arbeidsrapporten fra dykkingen (vedlegg 1) beskriver hvordan dykkingen ble gjennomført og inkluderer også undervannsbilder av bunnforholdene fra hver stasjon.

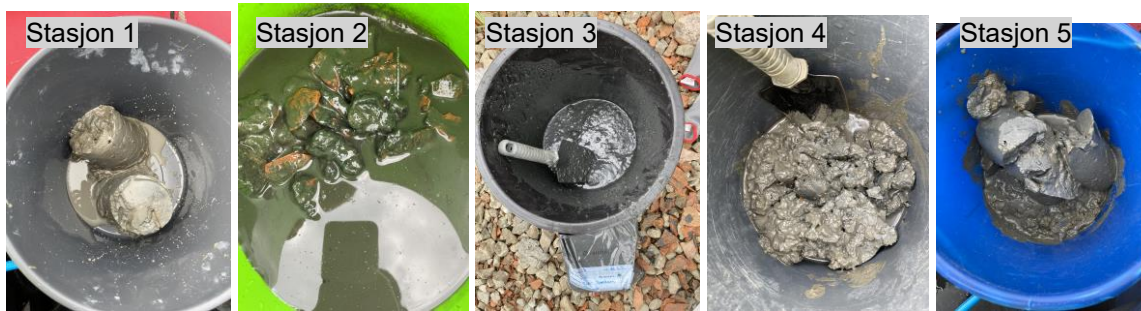
Figur 2.4: Bilder av blandprøvene fra stasjon 1-5.

- Stasjon 1 (0-10 m dyp) bestod av lyst mudder og småstein over tett leire.
- Stasjon 2 (10-15 m dyp) bestod av mye grus og stein og nedknust tegl (noe det også var mye av på land langs elven). Slammet hadde en mørk farge og anoksisk lukt.
- Stasjon 3 (15 m- 20 m dyp) bestod av sand, leire og store mengder tømmerstokker. Spor av liv på bunnen i form av små hull etter gravende organismer.
- Stasjon 4 (10-15 m dyp) bestod av en bratt skråning av leire med tømmer, samt mudder og stein. Leirmassene var lyse, og det ble observert levende børstemark i massene.
- Stasjon 5 (2-5 m dyp) bestod av småstein/grus, mudder og leire.

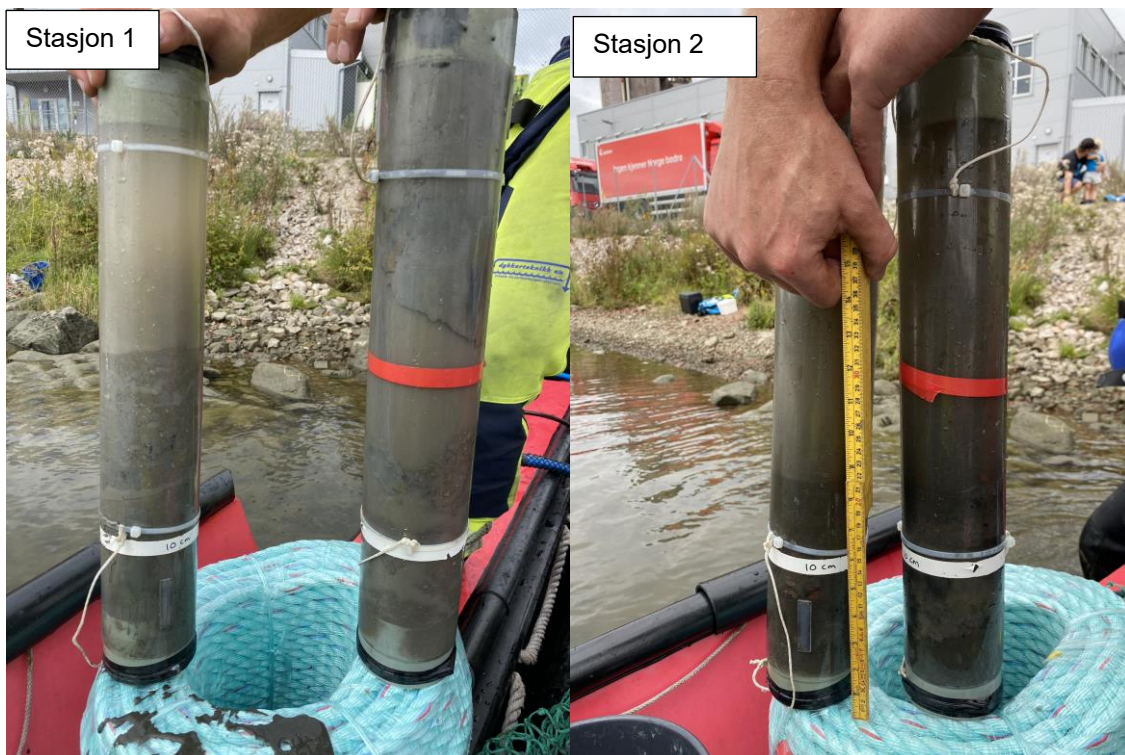
Figur 2.5: Bilder av sedimentprøver ved stasjon 1 og stasjon 2. Hvert rør inneholder prøver fra to replikat, tatt i topp og bunn av rør.

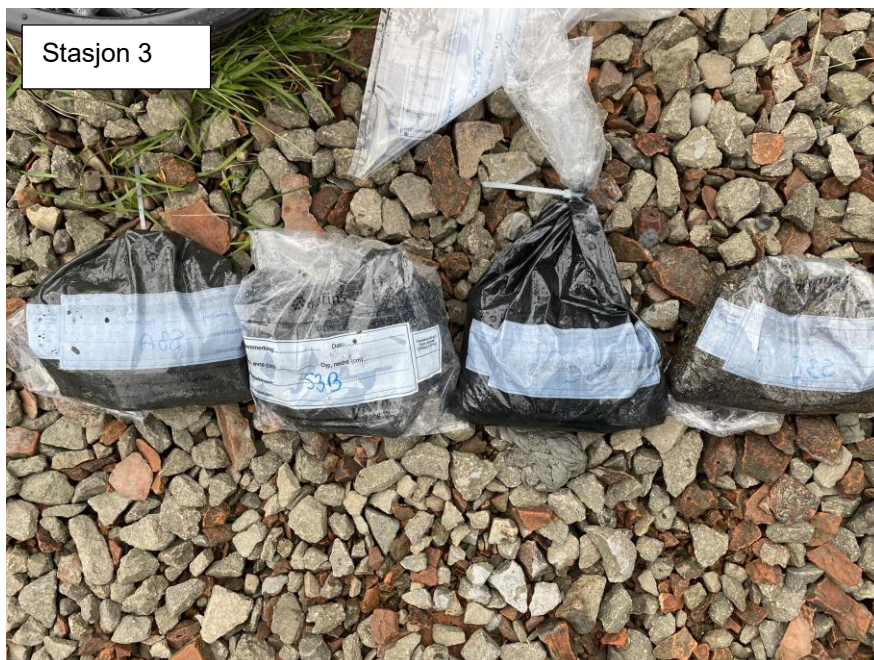
Figur 2.6: Illustrasjonsbilder av sedimentprøver ved stasjon 3. På grunn av krevende forhold for dykkeren på 15 m dyp, ble de 4 replikatene tatt ut som poseprøver. Bildet viser også store mengder knust tegl på stranden langs elven.

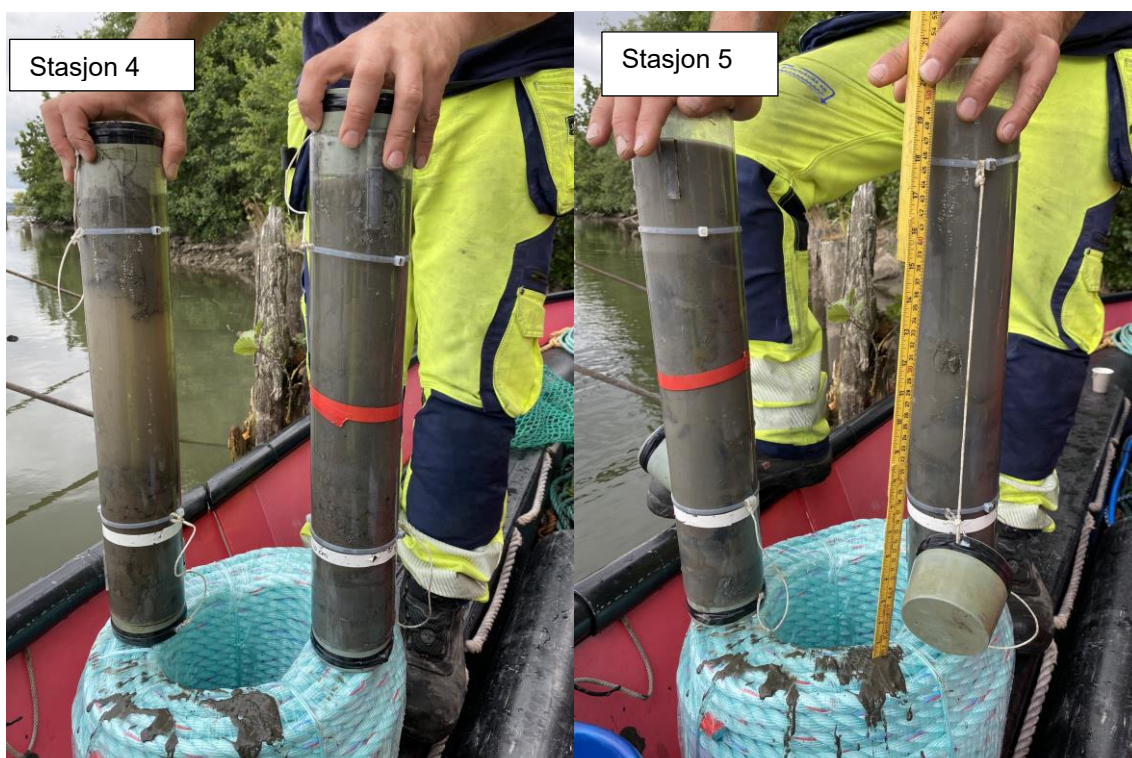
Figur 2.7: Illustrasjonsbilder av sedimentprøver ved stasjon 4 og 5. Hvert rør inneholder prøver fra to stasjoner, tatt i topp og bunn av rør.
