Skjema for søknad om mudring, dumping og utfylling i sjø og vassdrag

SØKNAD OM MUDRING I VASSDRAG ÅSTADDAMMEN, ASKER KOMMUNE

Oppdragsnavn **Mudring Åstaddammen**
Prosjekt nr. **1350042814**
Mottaker **Statsforvalteren i Oslo og Viken**
Dokument type **Søknad om tiltak i vassdrag**
Versjon **001**
Dato **08.02.2021**
Utført av **Karen Brinchmann**
Kontrollert av **Eivind Dypvik**
Godkjent av **Tom Øyvind Jahren**
Beskrivelse **Søknad om tiltak i vassdrag, mudring i Åstaddammen, Asker kommune**

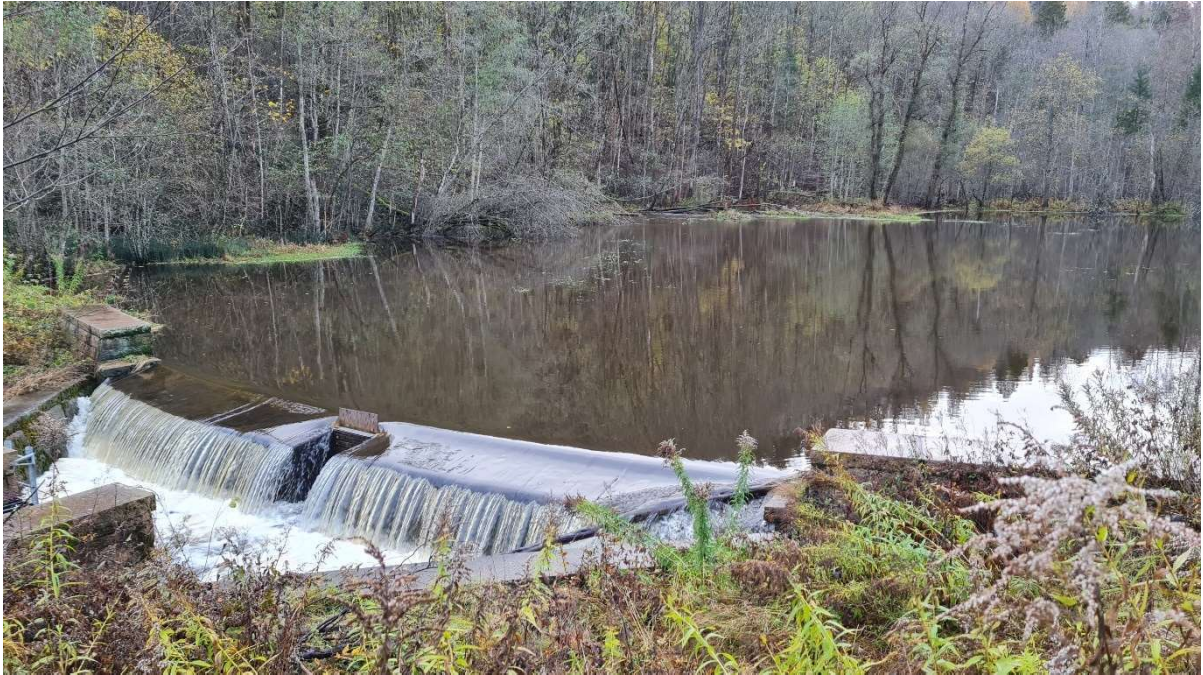
Figur 6 Åstaddammen der det er synlig flere trær som har veltet ut i vannet som følge av naturlig erosjon i vannkanten. Foto: Karen Brinchmann, Rambøll

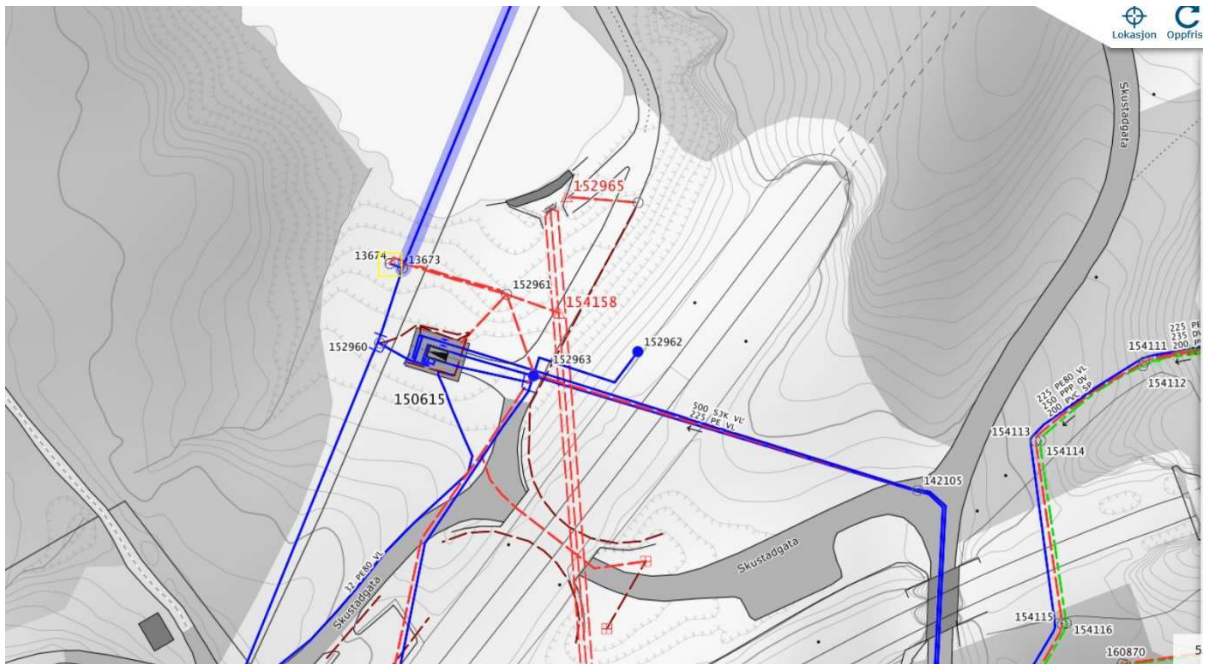
Figur 7 Utdrag av ledningskart der det går en hovedvannledning igjennom Åstaddammen, markert med tykk blå strek. Kartutsnittet viser også at Neselva er lagt i kulvert under jernbanen (Asker kommune, 2020). Den grå streken parallelt med hovedvannledning er grensen til Åstad naturreservat.

Ifølge kommunens database for vann og avløpsledninger, ligger det en 800 mm vannledning igjennom Åstaddammen opp til pumpestasjonen noe syd for Åstaddammen. Ledningen er registrert etablert i 1984. Kommunen har som utgangspunkt opplyst at det er restriksjoner på tiltak inntil 5 m fra ledningen. Det pågår dialog med relevante personer i Asker kommune om mulige løsninger for å mudre i nærheten av denne på en sikker måte med et eventuelt begrenset omfang. Endelig omfang kan være at først kan avklares underveis i tiltaket.

Ledningen bør måles inn nøyaktig før arbeider med mudring starter.

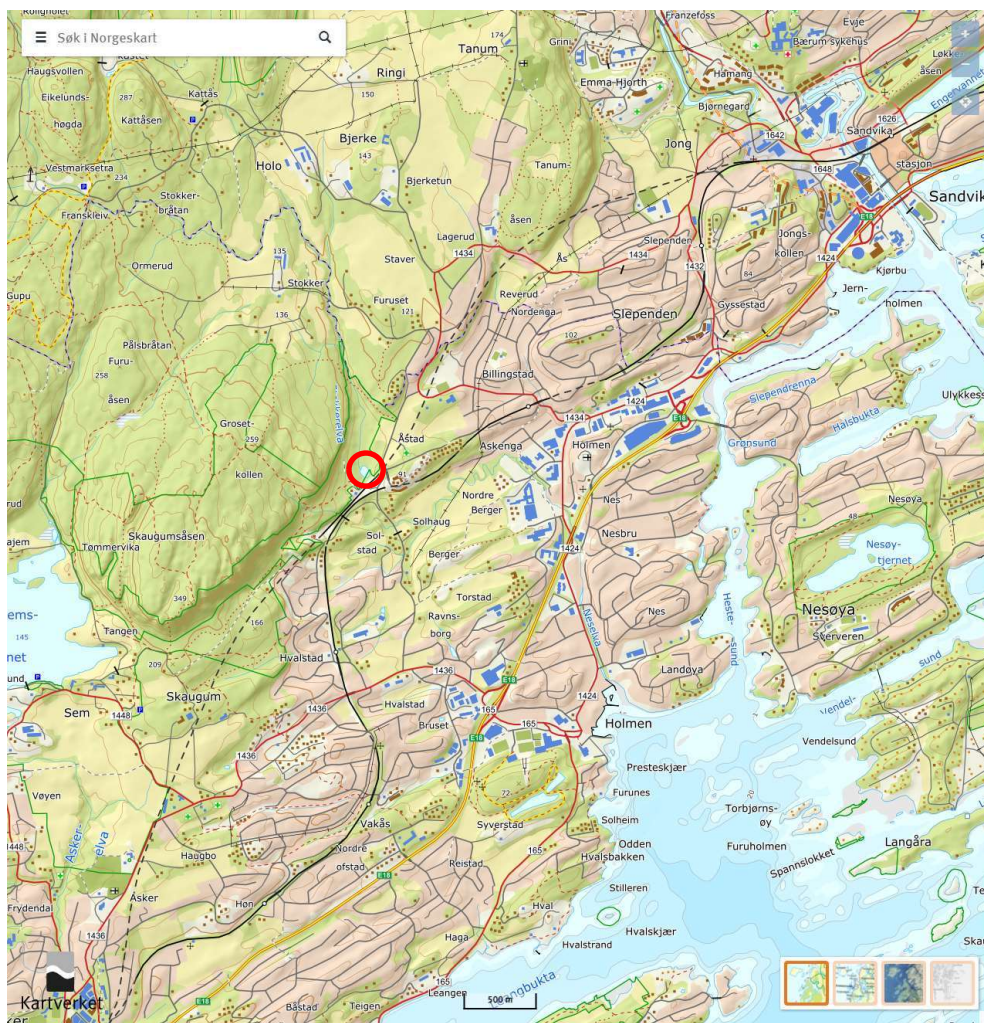
VEDLEGG 2. OVERSIKTSKART 1:50.000

Oversiktskart i forhold 1:50.000 der tiltaksområdet i Åstaddammen er markert med rød sirkel. Kartstnitt hentet fra Kartverkets Norgeskart.

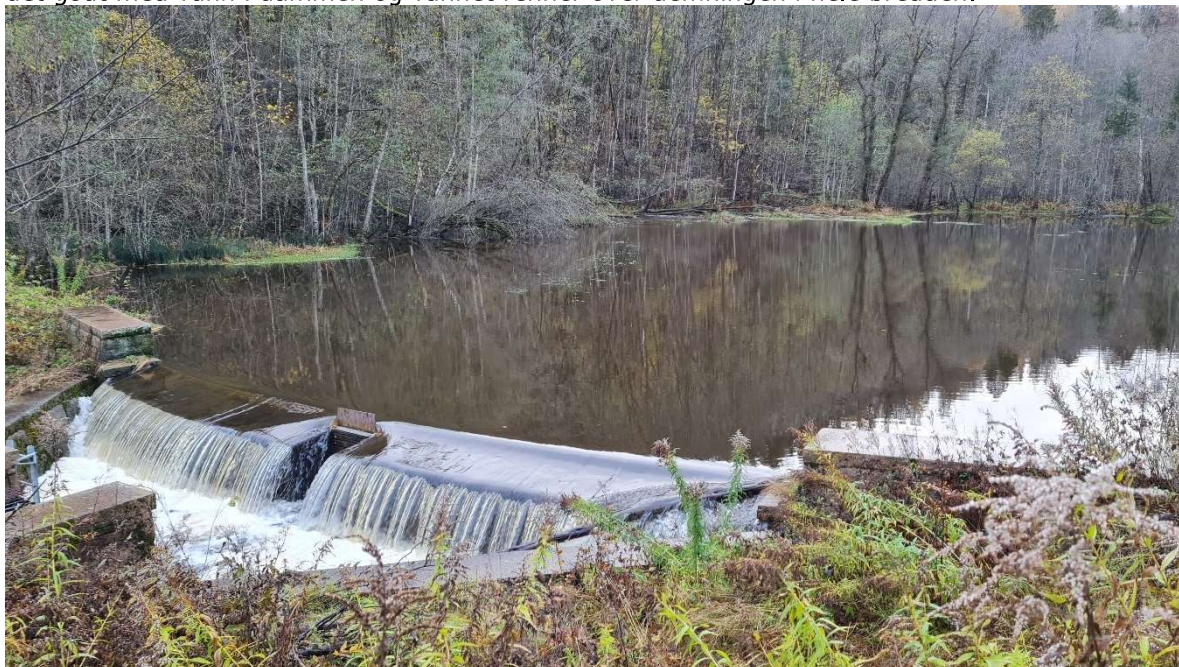
Vannet strømmet inn i dammen fra Stokkerelva på nordvest siden av dammen og renner videre i Neselva ut over Åstaddammen og ned i kulvert under jernbanesporet. På dagen for feltarbeid er det godt med vann i dammen og vannet renner over demningen i hele bredden.

For å sikre båten under feltarbeidet, ble denne festet til land med tau. Vannet hadde en gulbrun farge uten spesiell lukt. Siktedyp var generelt mindre enn en meter. Det var en del vegetasjon i vannet og i enkelte områder mye blader som dekket bunnen. Det var også generelt mye organisk materiale i overflatesedimentene. Overflatesedimentene besto i hovedsak av noen få cm svært løst mudder, som «disset» litt som gele når det var tatt opp og åpnet fra grabben. Dammen ble delt inn i tre delområder 1, 2 og 3 for sedimentprøvetaking. Etterfølgende grabbprøvetaking, ble ett av de dypere områdene valgt ut for prøvetaking med kjerneprøvetaker for å komme dypest mulig ned og dermed bedre kunne representere sedimentene som blir igjen etter eventuelt mudringstiltak. De tre områdene ble delt inn etter funn av to grunnere områder der antagelig sedimentert fra Stokkerelva har sedimentert over tid (røde stiplede linjer i figuren til høyre). Deler av dammen er fylt ut med grovere masser, markert med gult skravert område i figuren til høyre.

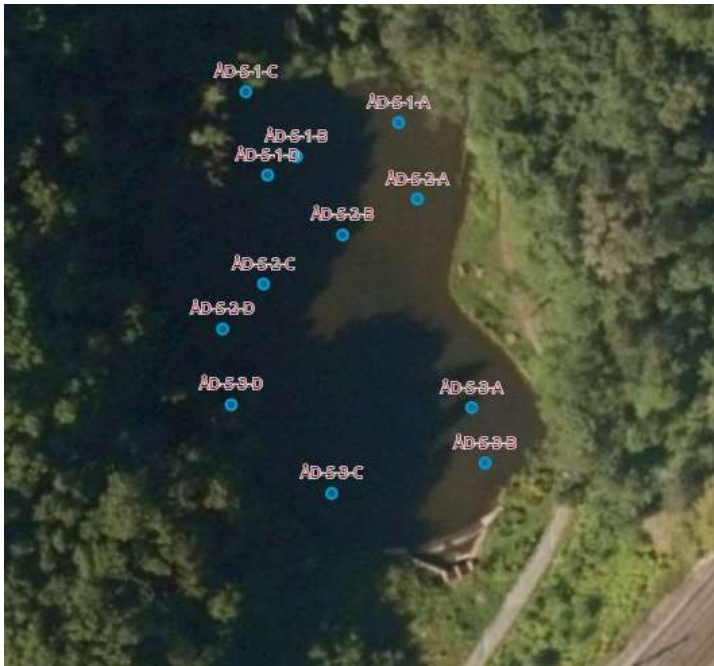
Figur 12 Markering av hver av delprøvene til de tre samleprøvene som er tatt ut med grabb i Åstaddammen.

overflatesediment til analyse av miljøgifter, TOC og kornfordeling. Det ble her tatt 4 delprøver (A-D) samlet til en blandprøve fra hvert delområde markert i kartet over. Kartet i Figur 12 viser prøvetakingspunktene der det ble hentet ut overflatemasser med grabb til tre samleprøver, ÅD-S-1, ÅD-S-2 og ÅD-S-3.

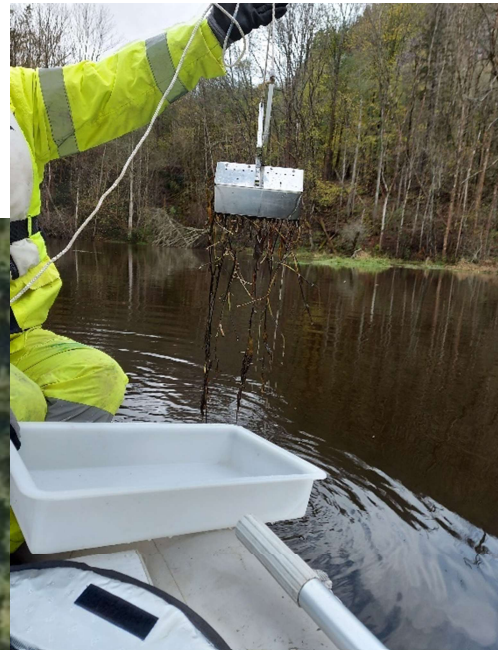
Figur 11 Mye organisk materiale og planterester i grabben som noen ganger førte til bomskudd fordi grabben ikke lukket seg tilstrekkelig.

Det var mye organisk materiale som til dels ga bomskudd da grabben ikke lukket tilstrekkelig. Se eksempel i bildet under. Vannet var ikke veldig kjølig – antatt temperatur på 10-11 grader.

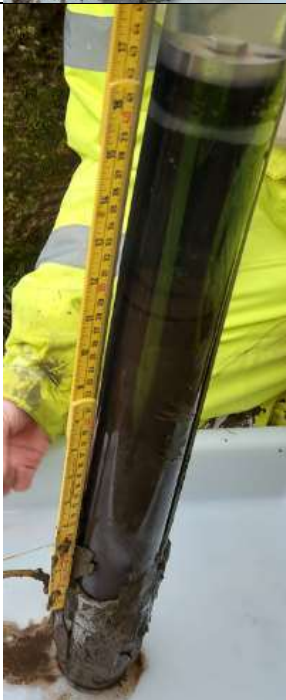
ÅD-SK	-	59.869935 , 10.464122	1,25 m	Ca. 30 cm. Bløtt topplag. Hard leire fra ca 5 cm. Homogen leire fra 5-30cm. Liten/inten lukt.
