Tittel: Rådhusbrygge 5 - Søknad om tillatelse til mudring og utfylling

Rådhusbryggen 5

MILJØTEKNISKE SEDIMENTUNDERSØKELSER OG TILTAKSPLAN

TILTAKSPLAN FOR FORURENSET GRUNN

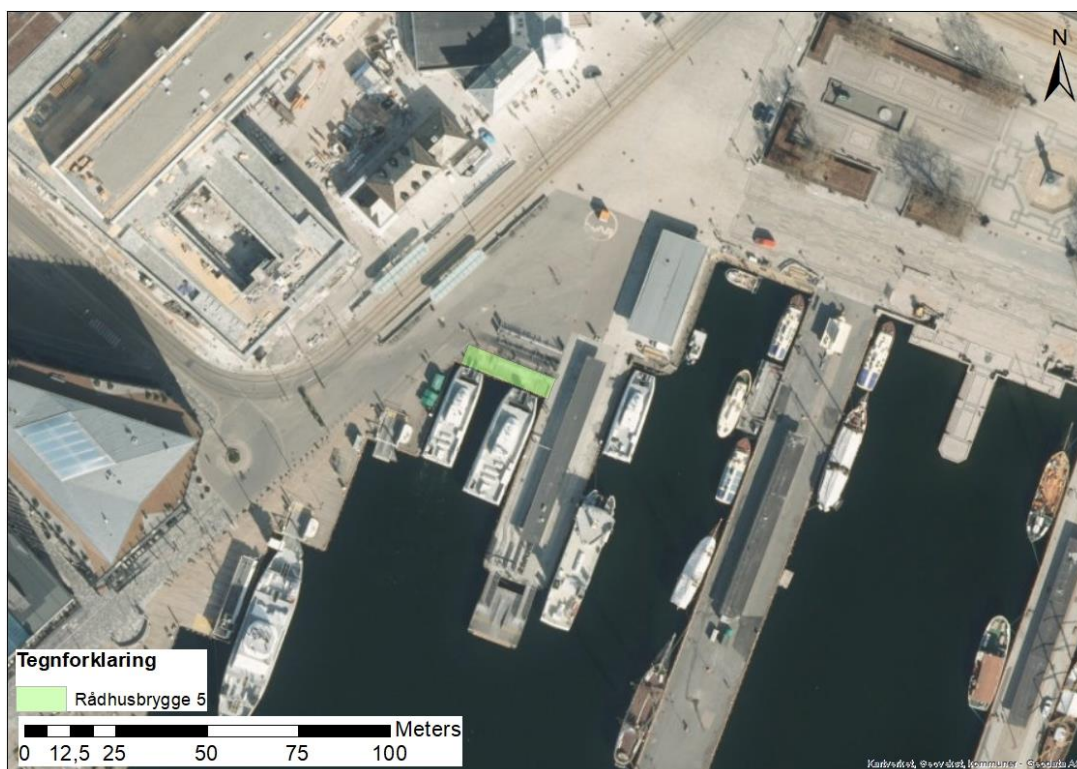
Figur 1-2: Oversiktskart over tiltaksområdet. Lengden på kaien er ca. 26 m og bredde er på ca. 6 m. Målestokk 1:1000.

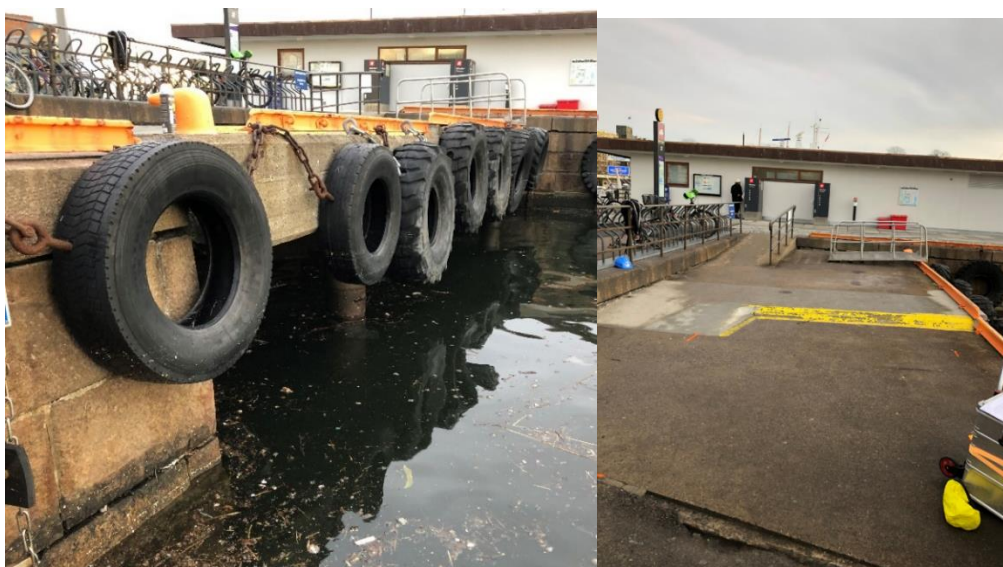
I dag står Rådhusbrygge 5 på en betongkonstruksjon og delvis på peler. Figur 1-3 viser bilder av hvordan kaien ser ut i dag. I første omgang skal eksisterende kai rives. Illustrasjon av kaien slik den er i dag er vist i Figur 1-4. Illustrasjon av hvordan kaien skal se ut etter endt tiltak er vist i Figur 1-5. Eksisterende trepeler skal kappes og alt avfall fra rivningsprosessen skal håndteres iht. til prosjektets miljøsaneringsplan.

Figur 1-3: Bilder fra befaring av Rådhusbrygge 5. Kilde: Sweco Norge AS.

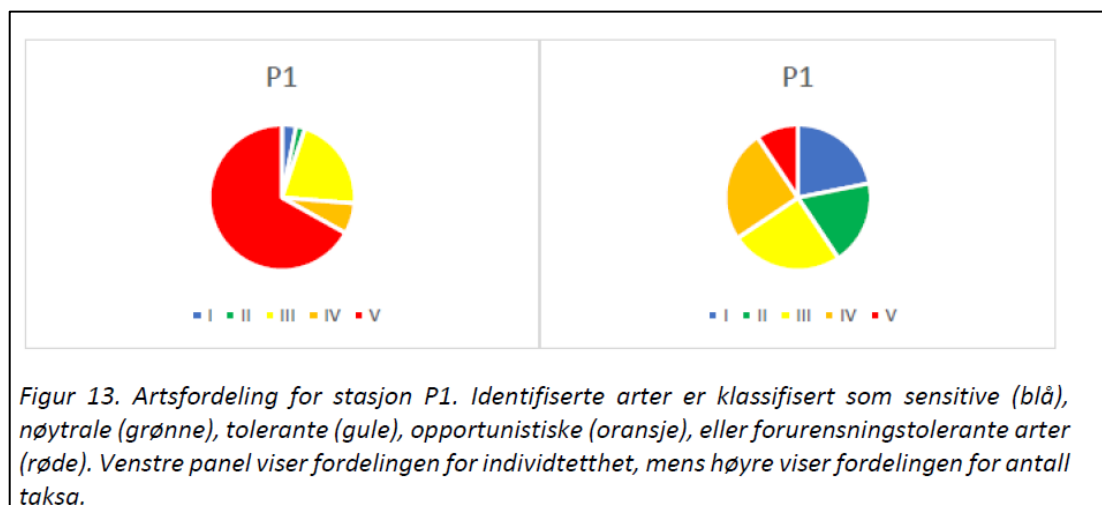
Figur 2-2: Figur som viser artsfordeling ved P.1 i nærheten til Rådhusbrygge 5. Figur er hentet fra NGI, 2019 [8].

Ved P.1 klassifiseres den økologiske tilstanden som moderat [8]. Plassering av P.1 er vist i Figur 1-6. I sedimentene ved P.1 ble det registrert 18 arter som gjennomsnitt. Rundt 60 % av de registrerte individene klassifiseres som forurensningstolerante arter. Leddmarken *Tubificoides benedii* og børstemarkene *Scolopos armiger* og *Capitella capitata* er det artene som ble registrert med høyest antall individer. *Tubificoides benedii* og *Capitella capitata* er arter som trives ved høy organisk belastning og som viser at sedimentene er forurenset. Figur 2-2 er hentet fra NGI's overvåkningsrapport fra 2019 [8] og oppsummerer funnene fra telle-data.

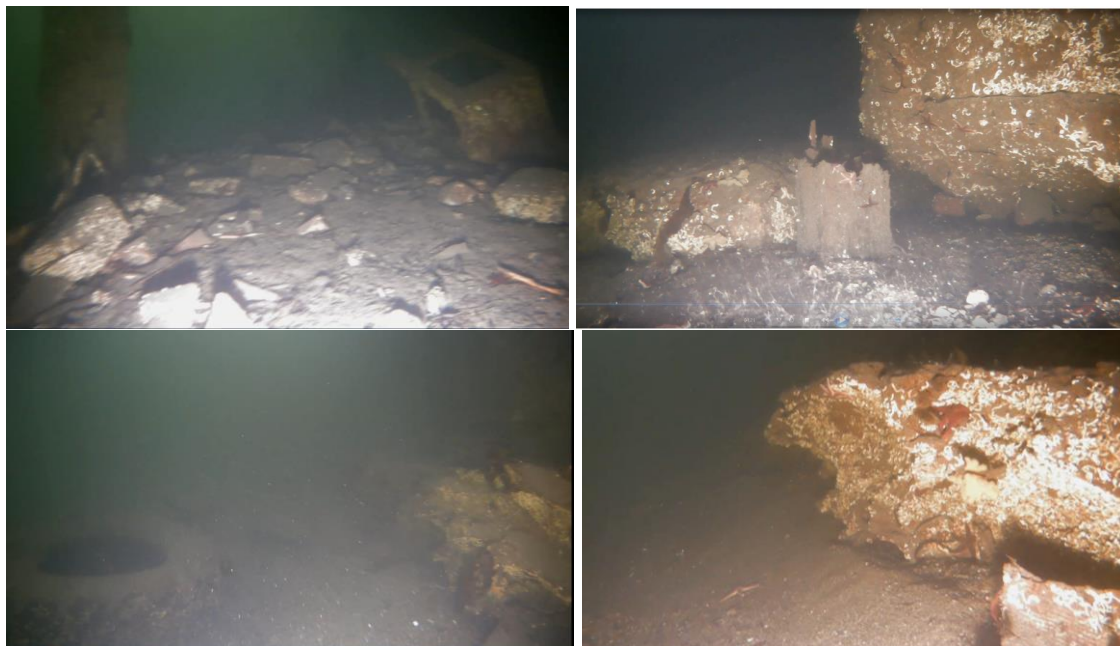
I dronevideoen ble det observert en del avfall på havbunnen rundt kaien. Observerte gjenstander fra konstruksjoner består av blant annet betongblokker, teglstein, og avkappede/knekte pelers. Av avfall ble det observert uidentifiserbare metallgjenstander, en sykkel og bildekk.

Det ble observert lite liv på eller nær sjøbunnen. Den eldre kaien har noe algevekst på seg og det er observert en del korstroll/sjøstjerner.

Figur 2-3: Utklippbilder fra sjøbunnen utenfor Rådhusbrygge 5. Kilde: Sweco Norge AS

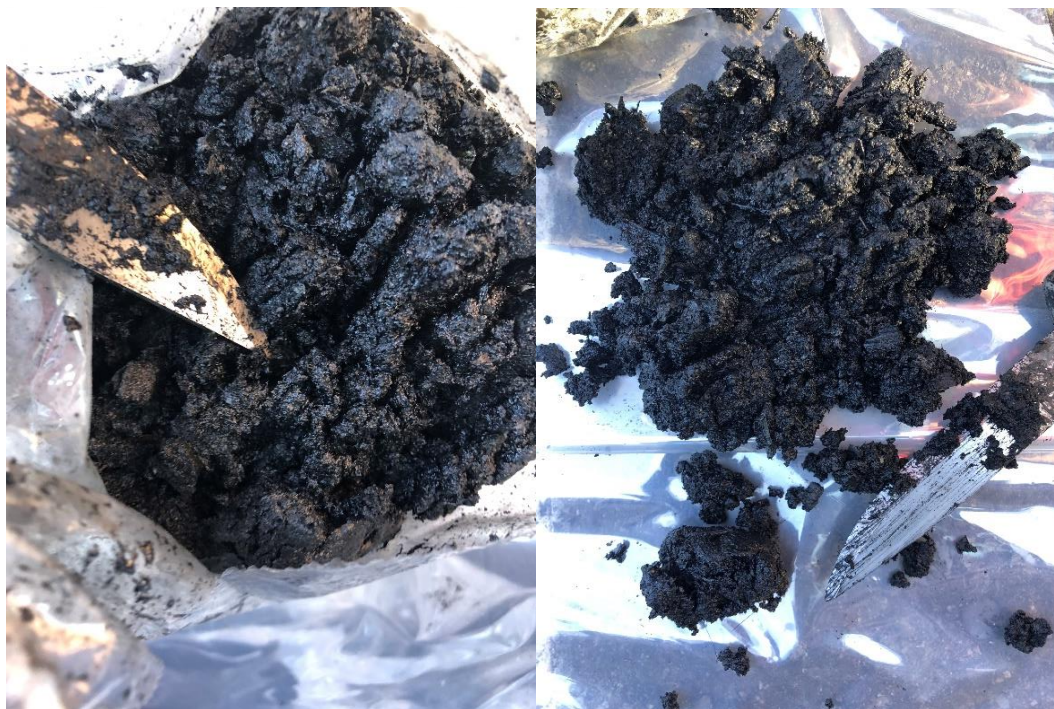
Figur 2-4: Bilder av sedimenter hentet opp fra S-02. Bilde til venstre er S-02A og bilde til Høyre er S-02B
Kilde: Sweco Norge AS

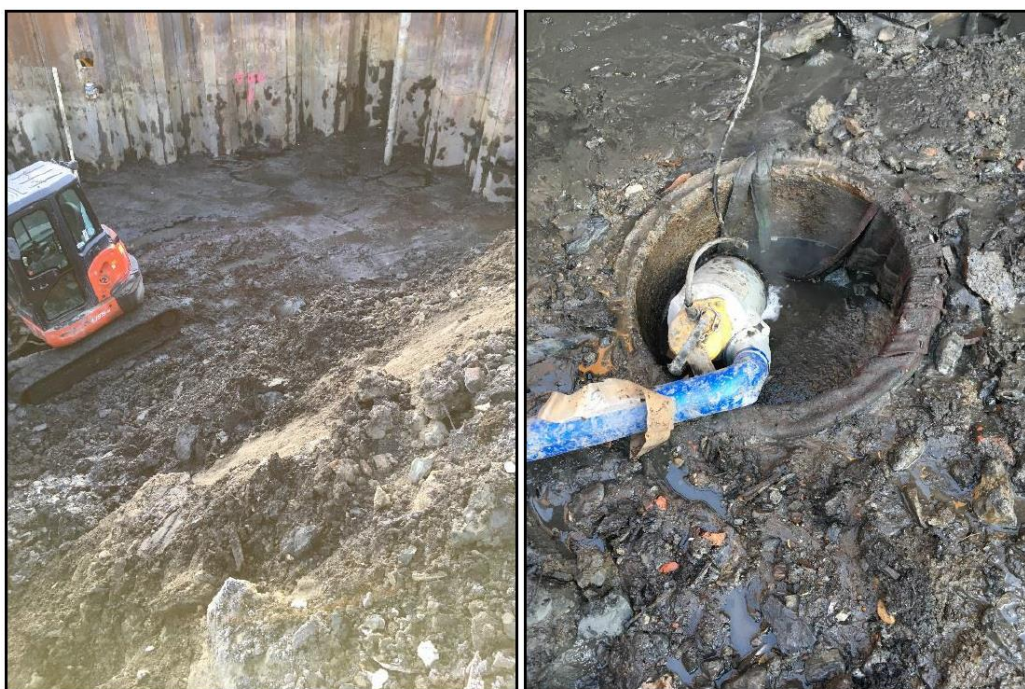
Figur 1-5: Foto hentet fra sluttrapport for forurensset grunn for Fisketorget i Oslo. Kilde: [5]

Det kan antas at det er lignende fyllmasser og jordprofil under tiltaksområdet ved Rådhusbrygge 5 som ved Rådhusbrygge 4 (fisketorget).

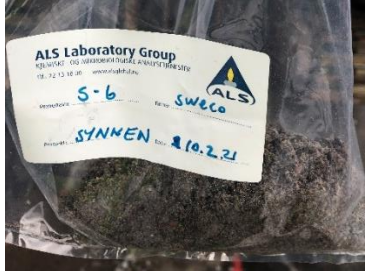
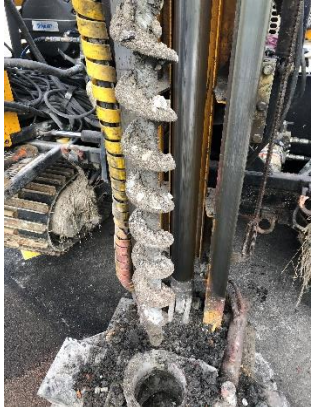
Navn:	Dybde:	TK	Beskrivelse:	Bilde:
S-6	0-1 m	2	<p>0-0,5 m med betong-/brosteindekke. Harde og grove fyllmasser. Lite masser på naverbor (bilde under). På grunn av for lite mengde masser til analyse ble 0-1 m sjiktet blandet med 1-2 m sjiktet.</p>

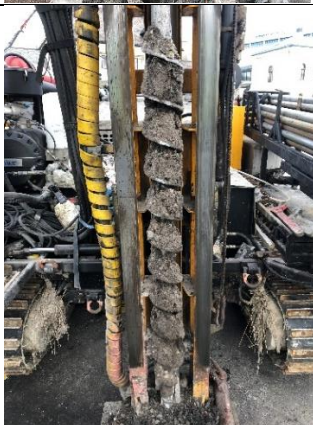
1-2 m		<p>Grove fyllmasser av sand, grus og teglstein. Noen lommer med mørk jord. Prøve blandet med masser fra 0-1 m sjiktet.</p>

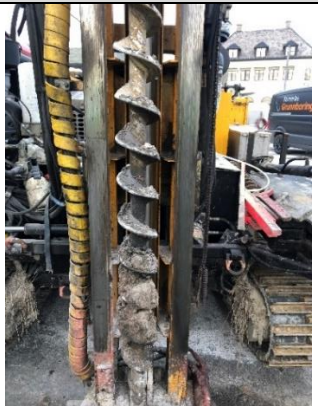
Navn:	Dybde:	TK	Beskrivelse:	Bilde:
S-7	0-1 m	2	<p>0-0,7 m = betongdekke/faste masser. 0,7-1 m = fyllmasser av sand, grus, leire og teglstein.</p>

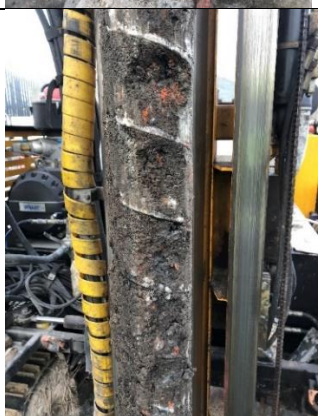
1-2 m		<p>Hardpakkede fyllmasser i hele sjiktet.</p> <p>Masser består av sand, grus, biter med leire og teglstein.</p> <p>Bor fikk full stopp på 2 m dyp. Antagelig møte med stor stein.</p>

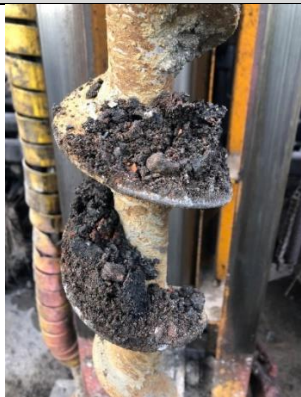
Navn:	Dybde:	TK	Beskrivelse:	Bilde:
S-8	0-1 m	3	Svært hardt lag, naverbor kom opp nesten tomt. Bilde viser massene fra 0-1 m sjiktet. Ikke nok til egen prøve. Prøven ble blandet med masser fra 1-2m sjiktet.

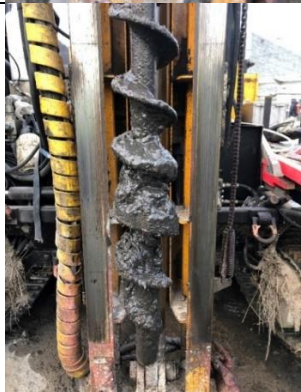
1-2 m	3	Hardt lag fortsetter ned til ca 1,7 m. der bor traff leire og grunnvann. Massene består av leire, sand og grus. Full stopp på 2,2 m.

Det ble observert leire og vann ved ca. 1,5-2 m dybde ved prøvepunkt S-8. Det kan altså forventes noen lommer med leire og innsig av grunnvann/sjøvann i gravegropen når den er ca. 2 meter dyp. Da bunnen av gravegropen vil for det meste bestå av grove fyllmasser, er det antatt at vann som siger inn i byggegropen vil også kunne dreneres gjennom naturlig infiltrasjon. De grove fyllmassene er antatt å ha drenerende egenskaper. Det er allikevel lagt opp en plan for håndtering av anleggsvann i byggegropen, da man ikke kan utelukke at dette kan oppstå under anleggsarbeidene. Håndtering av anleggsvann i byggegropen er videre beskrevet i kapittel 6.4.

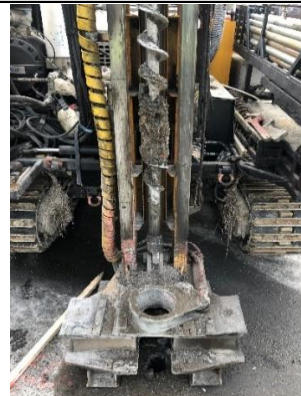
Navn:	Dybde:	TK	Beskrivelse:	Bilde:
S-9	0-1 m	2	0-0,4 m består av hardt overflatedekke. 0,4-1 m består av fyllmasser av sand, grus og knust teglstein. Noen lommer med mørkfarget masse.

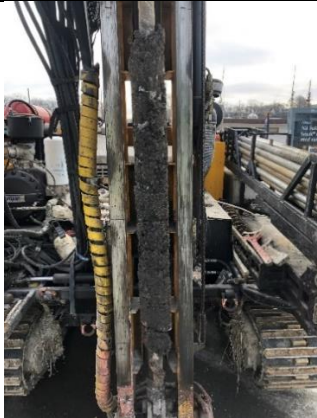
Navn:	Dybde	TK	Beskrivelse:	Bilde:
S-9	1-2 m	i.a.	Grove fyllmasser med grus, stein og teglstein. Noen klumper med leire innblandet. Noen lommer med mørkfarget masse.

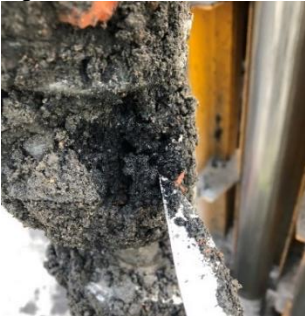
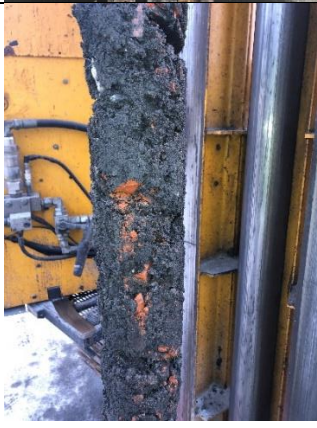
S-9	2-3 m	2	Grovt fyllmasselag fortsetter. 2-3 m sjiktet er helt likt som 1-2 m sjiktet. Bilde viser mørk masse som også ble observert i dette sjiktet. Ingen sterk lukt observert.

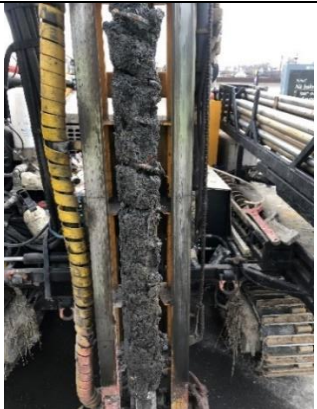
S-9	3-4 m	i.a.	Grove fyllmasser fortsetter. Noe mer leire til stede i fyllmassene.
