Nytt sykehus i Drammen

Miljørisikovurdering legging av sjøledninger i indre Drammensfjord

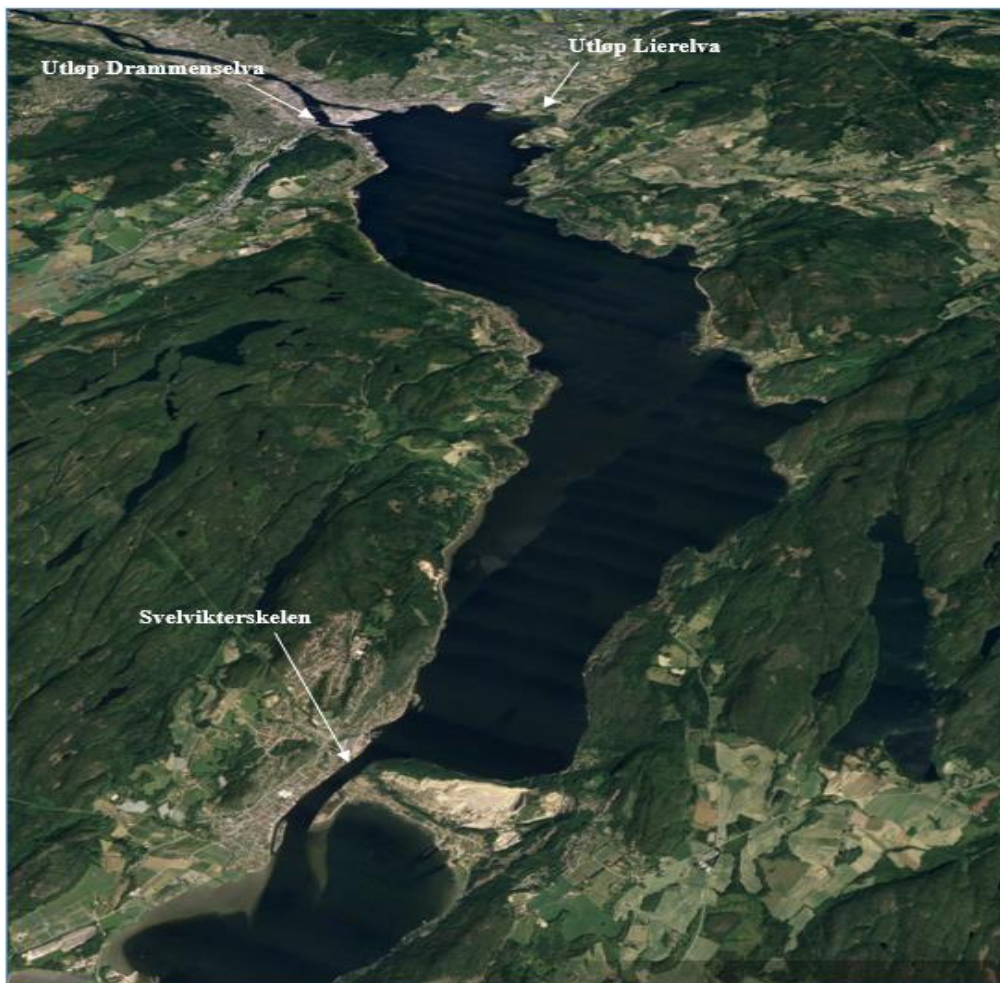
Figur 2-1: Flyfoto Indre Drammensfjord hentet fra google.earth.com. Kartet er ikke i målestokk.

Drammensfjorden er om lag 30 km lang, fra utløpet av Drammenselva ved Drammen sentrum til Svelvikterskelen (se figur 2-1). Fjorden er formet som et basseng i det meste av fjorden, og har et maksimumsdyp på ca. 130 m (se Figur 2-2). I området hvor sjøledningen skal legges er det en relativt slak sjøbunn, med dybder i hovedsak på ca. 30 – 40 m. Ytterst i fjorden ligger Svelvikterskelen, som utgjør et ca. 200 m bredt og relativt grunt sund. Terskelen har vært utdypet i flere omganger, og i dag har den et maksimumsdyp på ca. 13 m.
