Skjema for søknad om mudring, dumping og utfylling i sjø og vassdrag

Rapport - Søknad om graving i forurenset sjøbunn ved ilandføring av ny vannledning til Herføl.

SØKAND OM GRAVING I FORURENSET SJØBUNN VED ILANDFØRING AV NY VANNLEDNING TIL HERFØL

Miljøvurderinger ved graving i
forurenset sjøbunn på Herføl

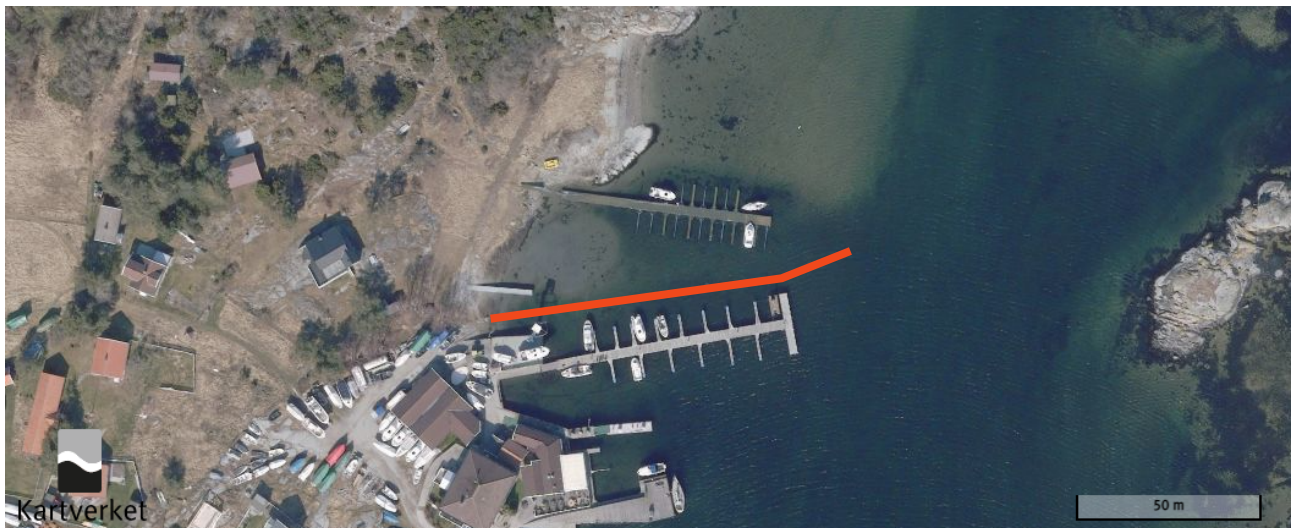
Figur 2. Figuren viser omtrentlig trasé for nedgravd vannledning ved Herføl Brygge. For nøyaktig trasé, se Figur 3.

Vannledningen legges fra et tilkoblingspunkt i sjøen like sør for Børholmen ved Skjærhalden, og kobles til eksisterende ledning på land på Herføl Brygge, se oversiktskart i Figur 1. Ved Børholmen er graving ikke nødvendig. Ved Herføl Brygge graves vannledningen ned under småbåthavna, se Figur 2, Figur 3 og Figur 4.

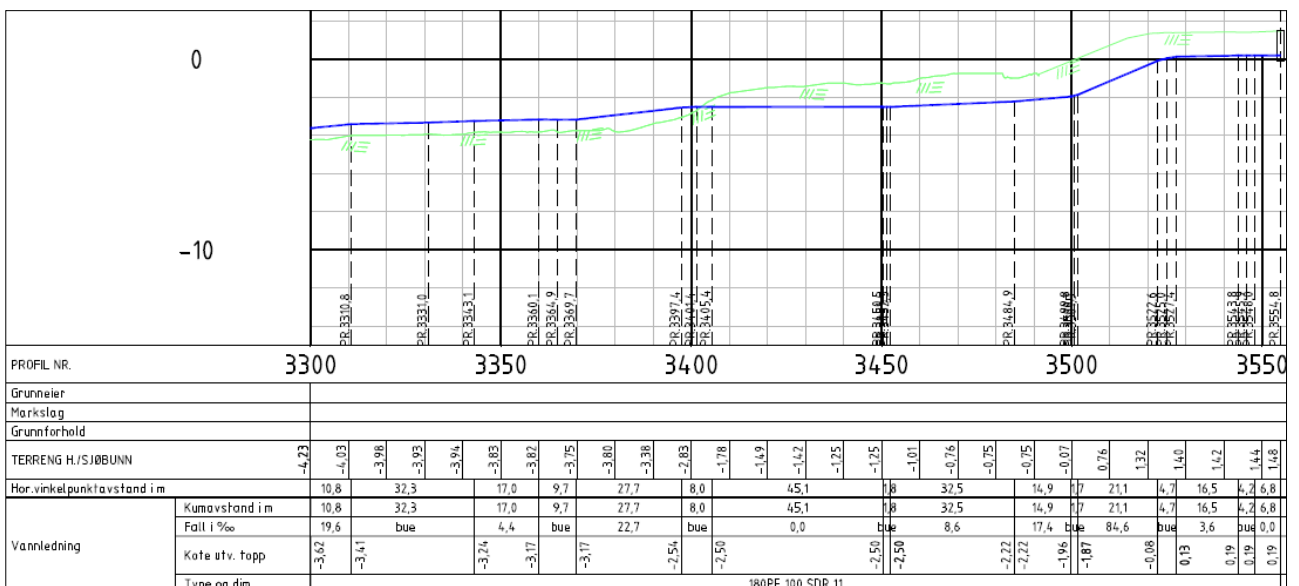
Figur 4. Profil av vannledning ved Herføl Brygge. Blå strek er vannledningen, grønn sterk er terrenghøyde /sjøbunn. Nedgraving av sjøledning er mellom profilnummer 3400 og 3500, en strekning på 100 meter.

Grøftebredde blir inne ved land opptil 7 meter avhengig av hvor stabilt grøftesnittet blir. Grøftebredde i bunn vil være ca 1 meter. Videre smalner øvre grøftebredde inn etter hvert som grøfta blir grunnere utover på dypere vann. Ut fra dette er det vurdert at det vil bli ca 1.000 m³ med oppgravde sedimenter. Utsnitt fra plan og profiltegninger er vist i Figur 3 og Figur 4.

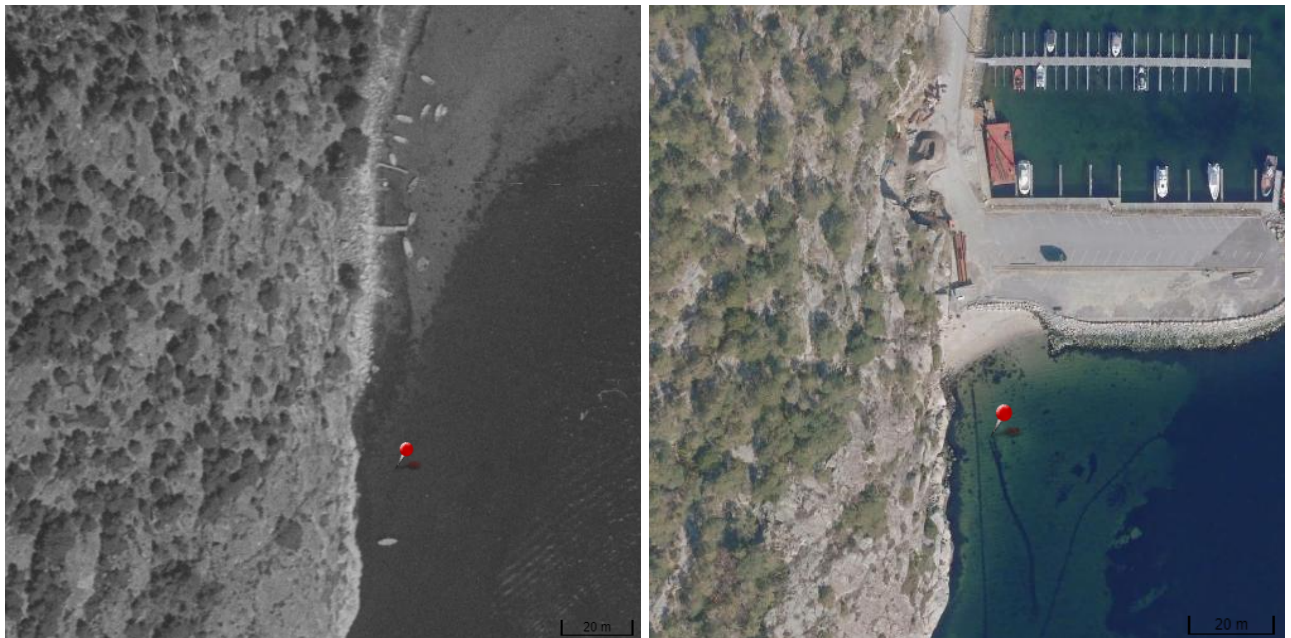
5.2.1 Børholmen

Fra Skjærhalden går ledningen ut syd for Børholmen. Det er ingen kjente kilder til forurensning i området.

2020

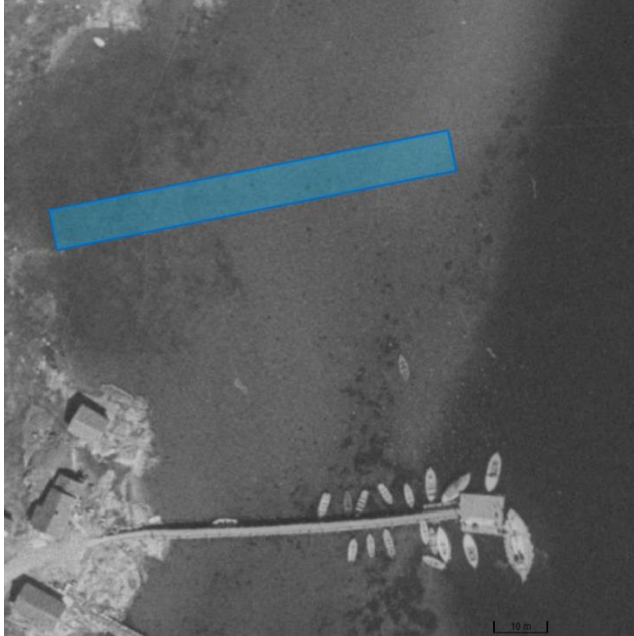
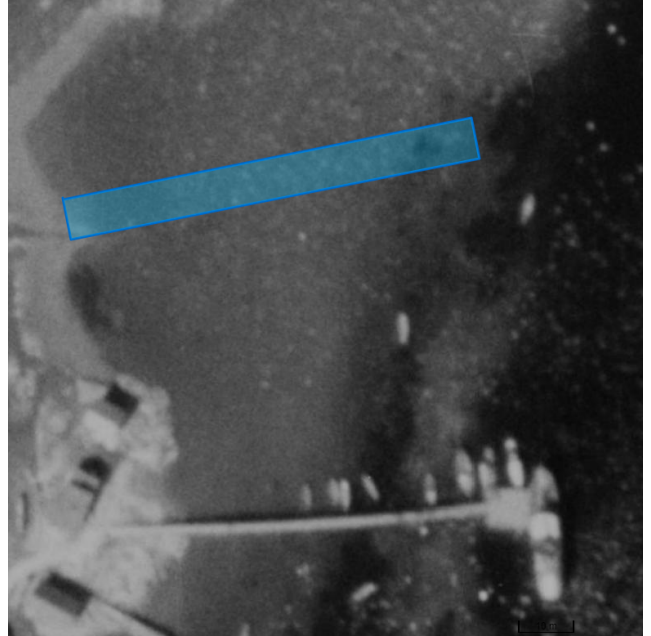
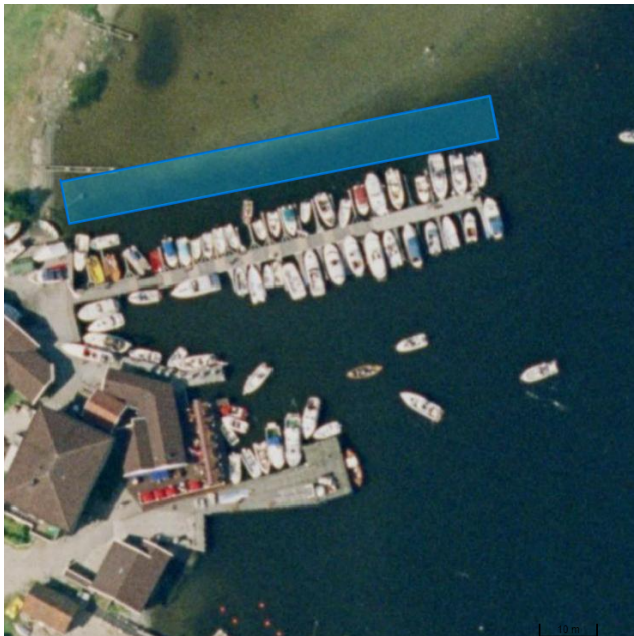
Figur 10. Figuren viser utvikling ved Herføl brygge fra 1948 til 2020.

Historiske flybilder viser tydelig at det har vært mudret i området tidligere (se for eksempel Figur 10, bildene 1966, 2003 og 2020) I riksantikvarens database over kulturminner, Askeladden [5], er det ikke registrert kulturminner i tiltaksområdene. Ved Herføl har det vært småbåthavn og marinaktivitet i flere tiår. Sannsynligheten for at det ligger uoppdagede kulturminner her er liten. Hvis det ved graving blir oppdaget gjenstander med kulturhistorisk interesse, stanses arbeidet midlertidig inntil forholdet er avklart.

Vannledningen føres inn ved Herføl brygge. Her har det vært brygge, marina og verkstedvirksomhet i årtier. Herføl Marinas historie strekker seg 40 år tilbake i tid (www.herfoelmarina.no). Tradisjonell forurensnings fra havn- og småbåtaktivitet må derfor forventes.

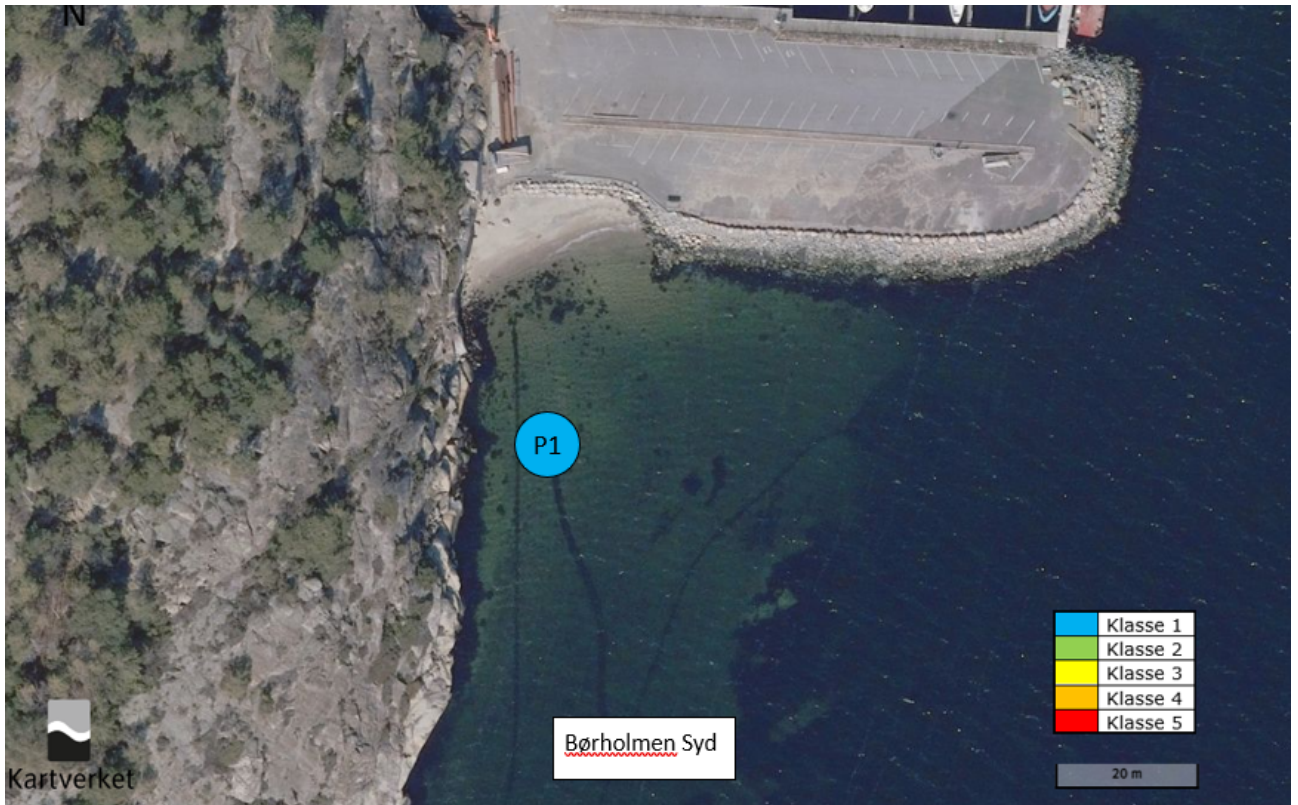
Figur 11. Plassering og tilstand ved prøvepunkt P1.

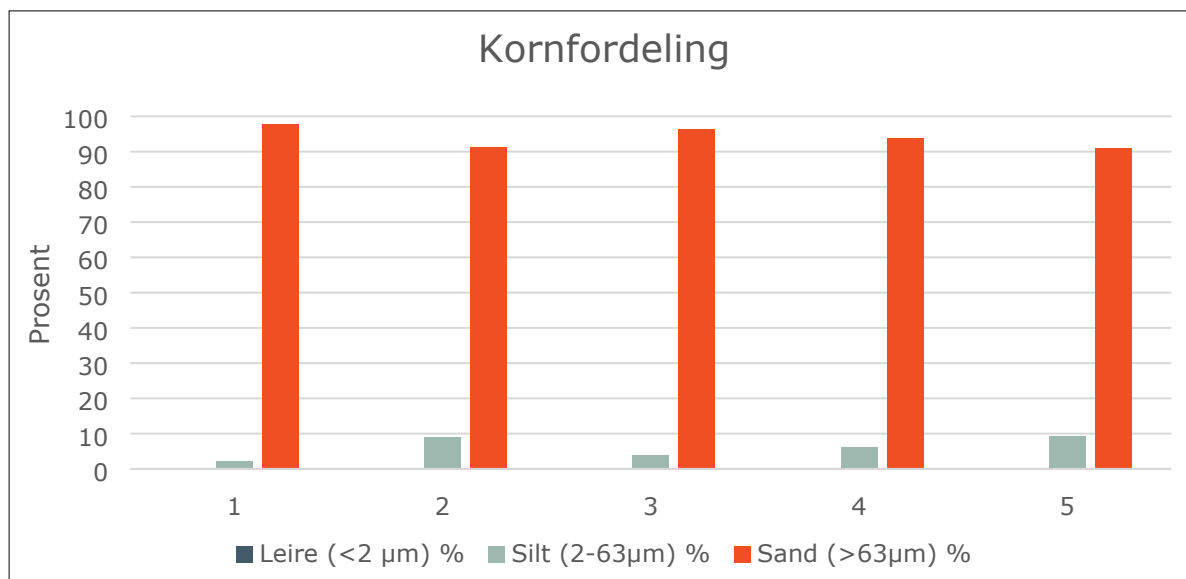
Figur 13. Kornfordeling i prøvene P1 til P5.

Sedimentene ble sendt til det akkrediterte laboratoriet ALS Laboratory Group Norway AS og analysert for 8 prioriterte tungmetaller (kvikksølv, arsen, aluminium, kobber, sink, bly, kadmium og krom), 16 prioriterte forbindelser av polysykliske aromatiske hydrokarboner (PAH₁₆), de 7 mest vanlige kongenere av polyklorerte bifenyler (PCB₇), samt tributyltinn (TBT). Resultatene er sammenlignet med grenseverdier og fargelagt etter tilstandsklasser gitt i veilederen M-608/2016 [1], som illustrert i Tabell 1. For TBT er det brukt forvaltningsbasert verdi. Resultater fra undersøkelsen er oppsummert i Tabell 2. Analyserapport er vedlagt. Prøvepunkter med tilstandsklasser er vist i Figur 11 og Figur 12, samt i vedlegg 1. Koordinater for hvert prøvepunkt er gitt i Tabell 3. Figur 5 viser kornfordelingen. Det var størst andel av sand i prøvene.
