Søknad om tiltak i sjø

Holmenskjæret, Asker kommune

Ny spillvannsledning fra Heftys Bru pumpestasjon til Holmen pumpestasjon.

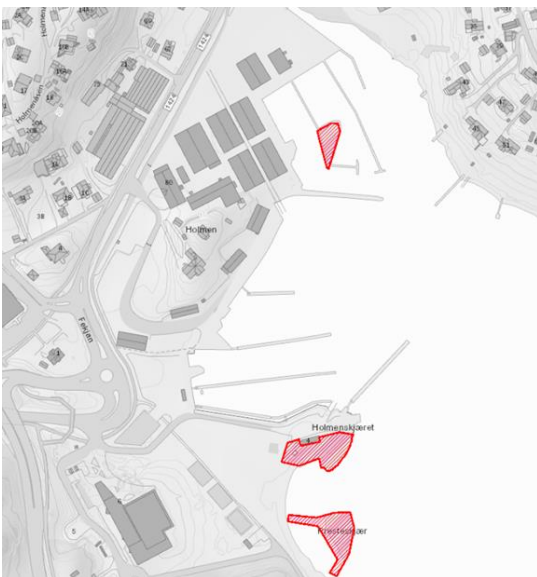
Figur 4 viser naturminnene i nærheten av tiltaket

Det er 3 verneområder innenfor planområdet. Neselva naturminne i nord og ved Holmenskjøret er det to kalkknauser på hver sin side av selve tiltaket, Holmenskjøret naturminne, og Presteskjøret naturminne (figur 4). Disse er vernet i medhold av Naturmangfoldloven som naturminner. Formålet med fredningen er å verne viktige lokaliteter for forståelse av Oslofeltets fossilførende bergarter. De to naturminnene i sør har også botaniske verdier. For eksempel vokser aksveronika (VU) og bakketimian (NT) i Holmenskjøret naturminne. Det er forbudt å gjøre tekniske inngrep i disse.

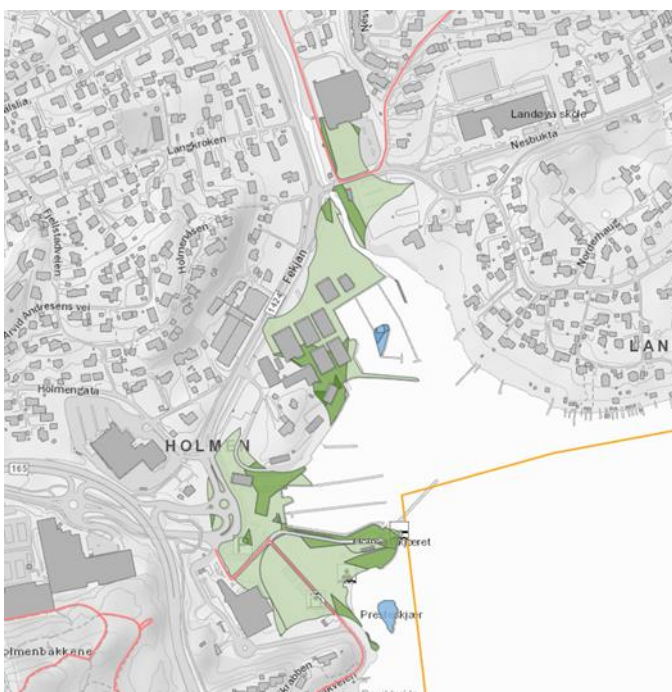
Figur 5: Oversikt over tilgjengelig strandsone ved Holmen er markert grønt. Kartet er fra Naturbase kart, Miljødirektoratet. Mørkere farge markerer økt helling på stranda.

Holmen er registrert som et viktig friluftsområde og har badeplass med volleyballbaner. Holmen, Holmenskjæret og områder lengre nord ved Holmen brygge er registrert som potensielt tilgjengelig strandsone (figur 5). Sjøen er registrert som svært viktig friluftsområde med mye småbåttrafikk. Området har også vært benyttet til fiske fra land, spesielt fra den lange moloen ved Holmenskjæret.

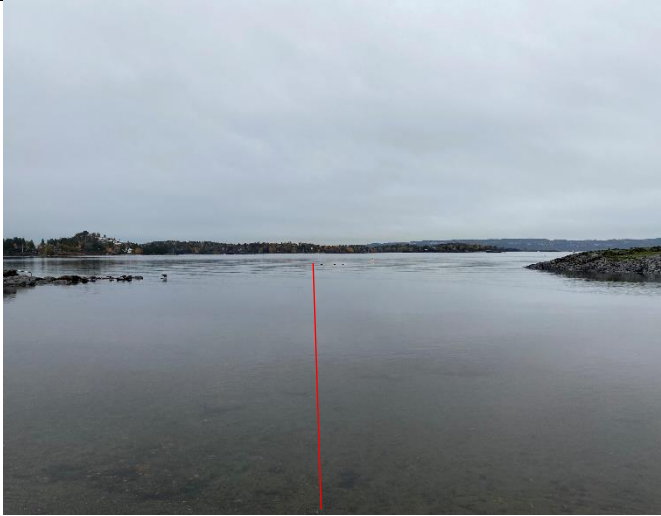
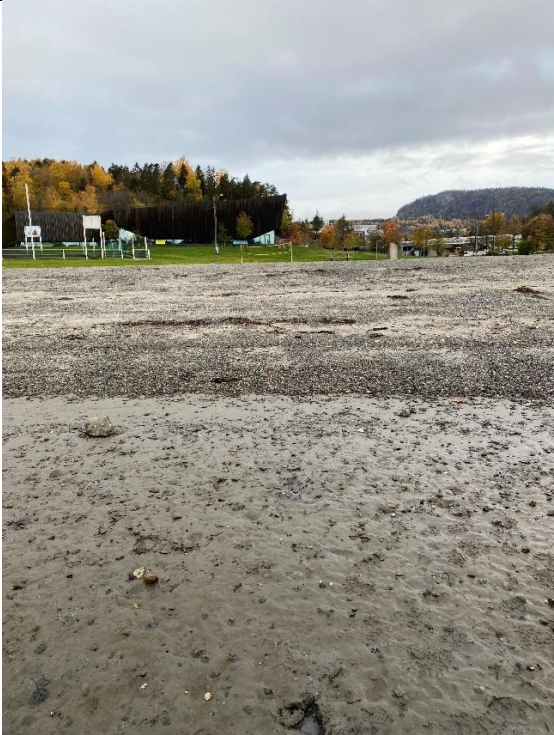
<p>Bilde 1 viser omtrentlig hvor ledningen skal ligge</p>	<p>Bilde 2 viser strand og område på land</p>

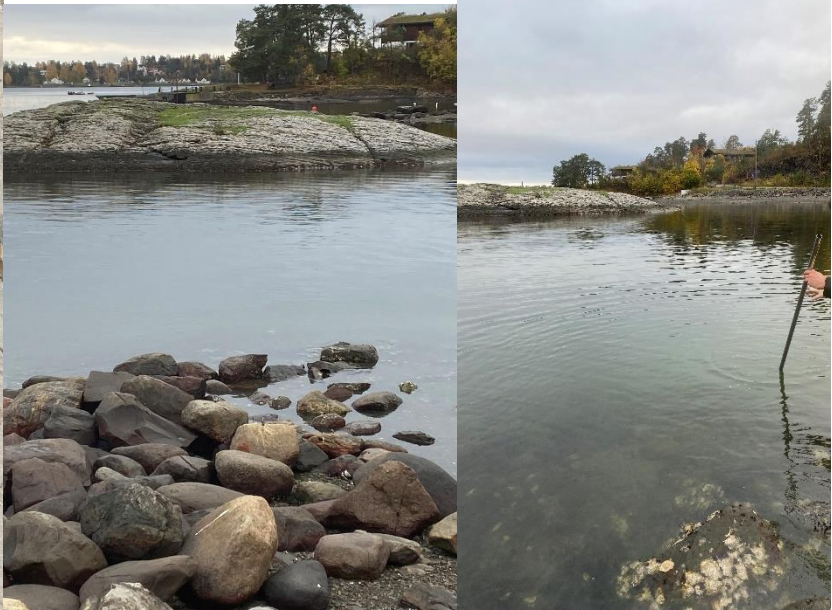
<p>Bilde 3 viser sediment</p>	<p>Bilde 4 og 5 viser prøvepunkt 3 og det ene naturminne i bakgrunnen</p>

Det ble benyttet spade og forsøkt benyttet en kjerneprøvetaker. Det var vanskelig å få opp prøver grunnet kompakt, skifrig bunn slik at det var begrenset hvor langt ned i sedimentet man kom. Det var derfor ikke mulig å ta opp prøver med kjerneprøvetaker og dybden på prøvetakingen ble begrenset til ca. 30 cm for de innerste punktene, og 10 cm for det ytterste punktene.

Synlige sand- og gruspartikler i prøvene bar i stor grad preg av å være forvitret- eller knust skifrig stein. Det er tydelige skifrige og kalkholdige lag i den lokale berggrunnen, som kartlagt av NGU, og også synlig i området.
