Oppdragsgiver: Topaas og Haug AS
Oppdragsnavn: Yggeset gjenvinningsmottak søknad FM
Oppdragsnummer: 625263-01
Utarbeidet av: Helga Lassen Bue
Oppdragsleder: Helga Lassen Bue
Tilgjengelighet: Åpen

Søknad om tillatelse etter forurensningsloven

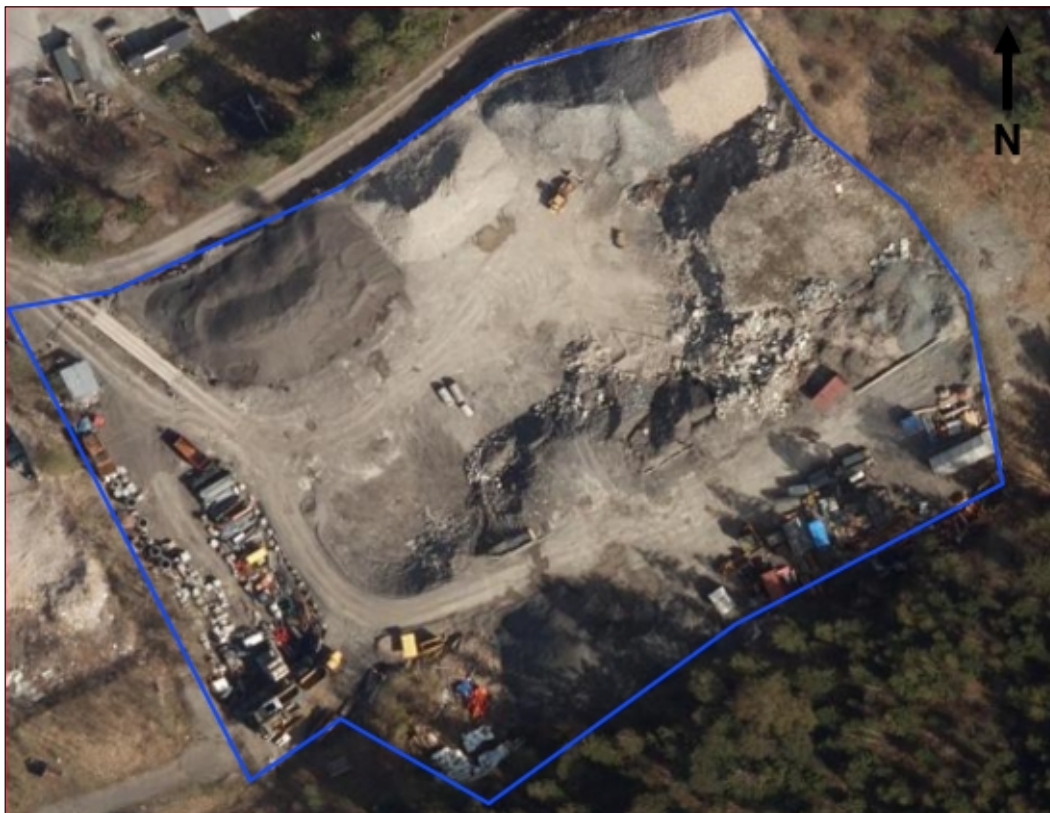
Figur 1: Viser plasseringen til Yggeset gjenvinningsmottak i Asker kommune.

Avgrensningen til området hvor det søkes om tillatelse til mottak, behandling og lagring av avfall er vist med blå strek i Figur 1.

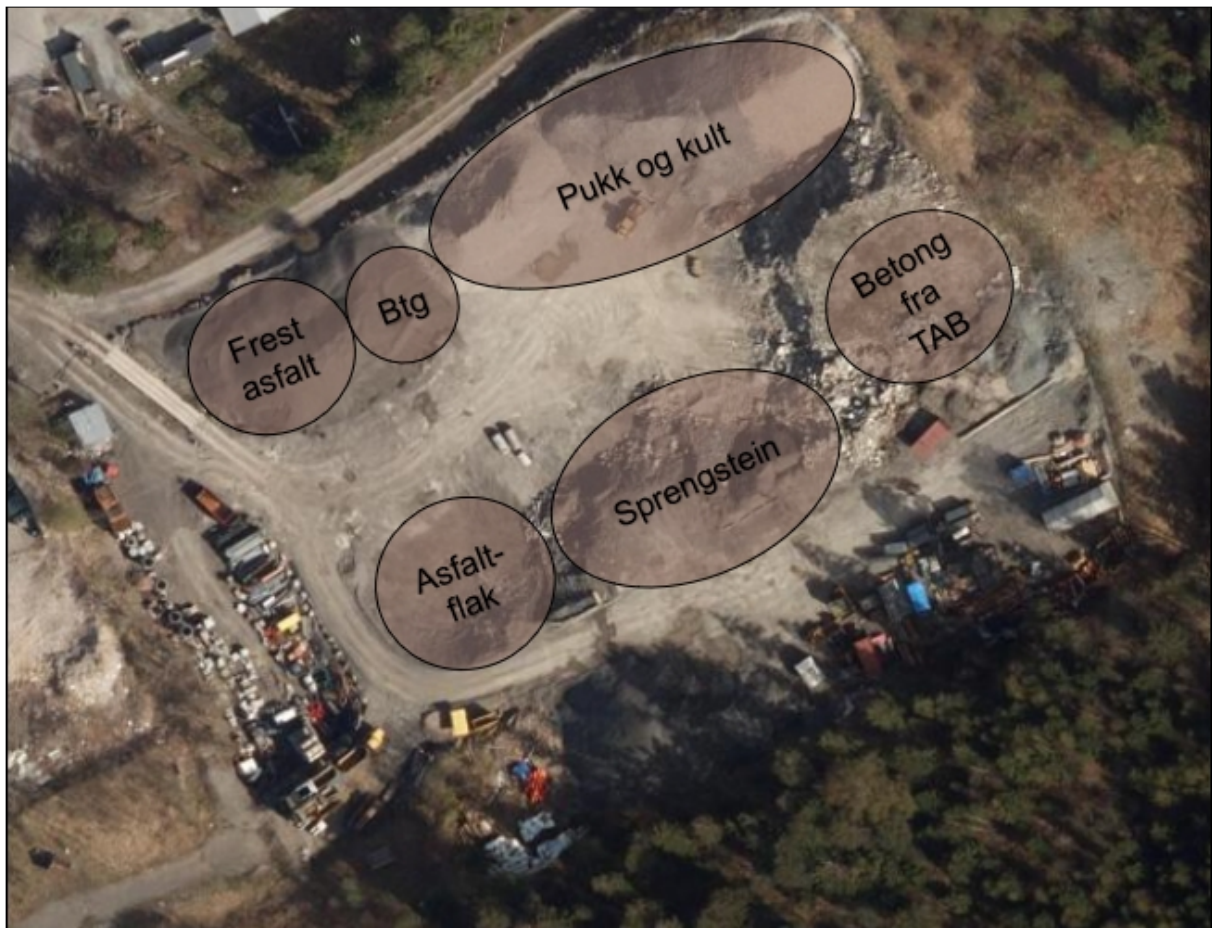
Figur 2: Viser oversikt over hvor ulike typer masser blir lagret. Btg=betong

En oversikt over lagerplass for de ulike massene er gitt i Figur 2.

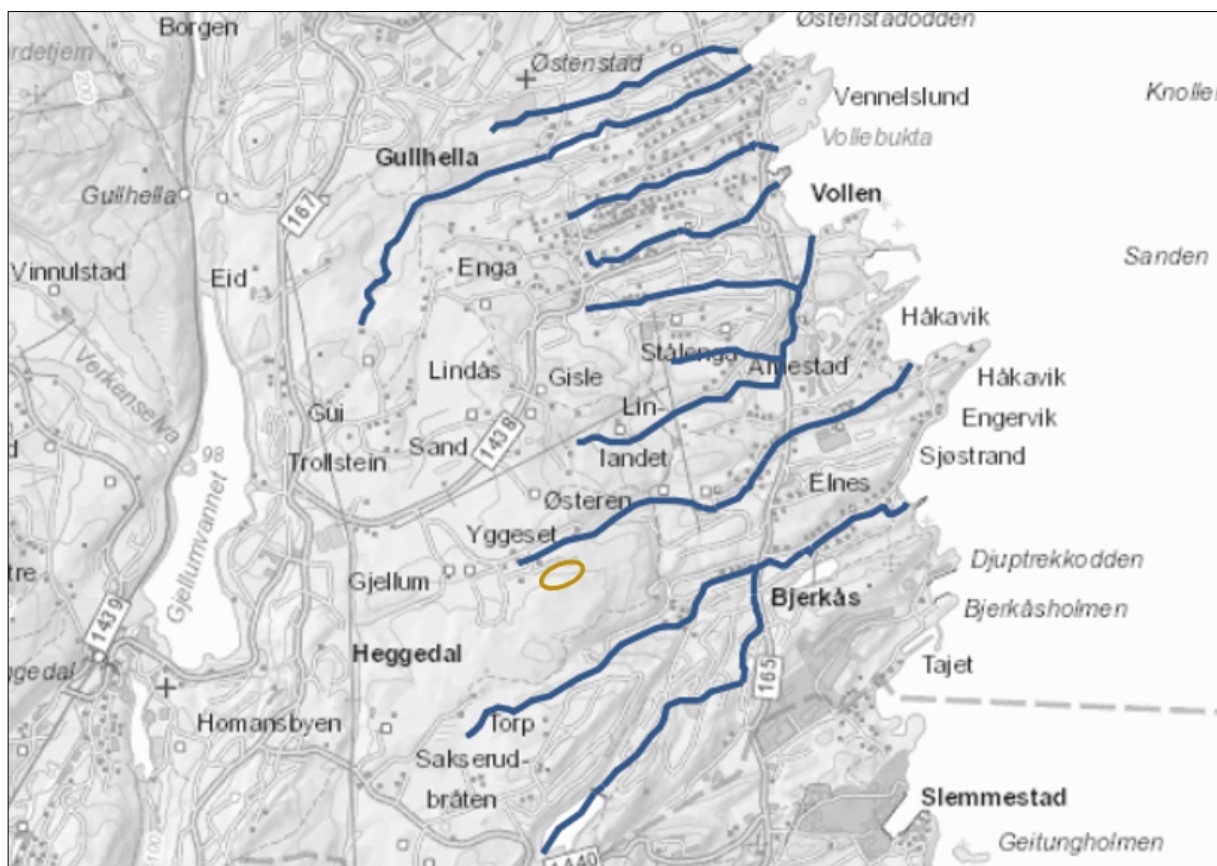
Figur 3: Viser vannforekomsten Småbekkene rundt Vollen og Bjerkås fra Vann-Nett. Resipienten til Yggeset gjenvinningsmottak, er bekkeløpet som går på nordsiden av mottaket. Plasseringen til mottaket, er vist med oransje sirkel.

Nærmeste resipient er bekken som renner på nordsiden av anlegget som er en del av bekkesystemet/vannforekomsten 009-12-R Småbekkene rundt Vollen og Bjerkås (se Figur 3) **Error! Reference source not found.** Ifølge Vann-Nett er den økologisk tilstand til vannforekomsten dårlig og den kjemiske tilstanden god.

All lagring av masser foregår på komprimert grus. Terrenget på området heller mot nord, og det er etablert voller på den nordøstre og -vestre delen for å hindre avrenning av overvann ut av området. Nærmeste resipient er bekken nord for anlegget (Figur 3). Det ligger også et tjern umiddelbart (30 m fra) nedstrøms området. Dette tjernet er ikke registret eller synlig på kart. Avstanden ned til grunnvannsspeilet er ikke kjent. Oppstrøms anlegget er det skog.

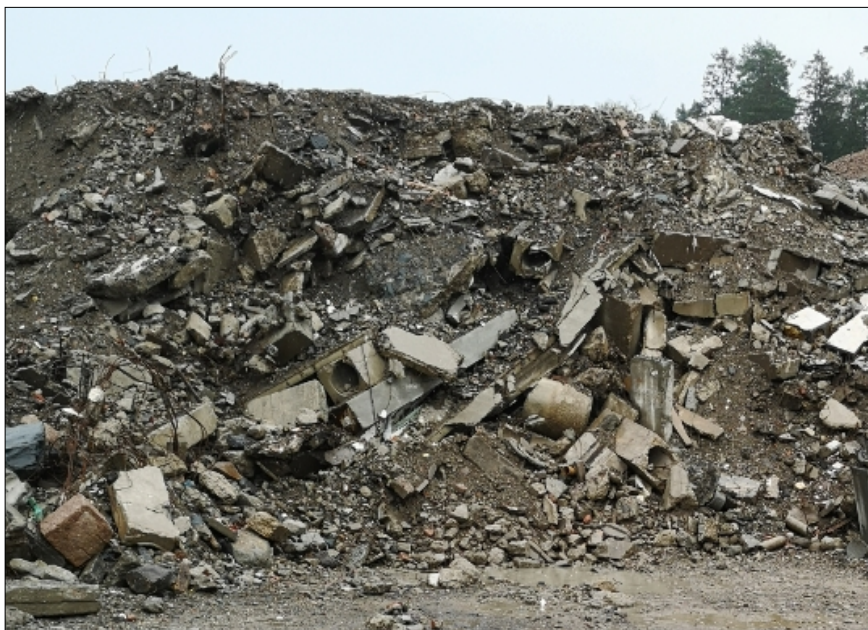
Figur 5: Avfall fra TAB

Når det gjelder avfallet fra TAB er dette en blandet fraksjon av betong, fyllmasser og noe plast (Figur 5). Avfallet stammer fra mange ulike rivingsprosjekter. Topaas og Haug er godt i gang med å fjerne

avfallet med å sortere ut ren betong for knusing med påfølgende salg og levering av forurensede masser til godkjent deponi. Avfallet fra TAB skal etter planen være fjernet innen utgangen av 2021. Det vil ikke bli mottatt slike blandede masser i fremtiden.
