Tittel: Deres ref.: 2021/30312 Søknad om mudring og utfylling ved Verket Moss felt Bk1A - revidert søknad

# Skjema for søknad om mudring, dumping og utfylling i sjø og vassdrag

### Verket Moss, felt Bk 1A – Verket Brygge og Hotell Riviera

#### Vedlegg 4 til søknad om mudring og utfylling – Lokale forhold, flyfoto og bilder av området med beskrivelse av planlagte arbeider og avbøtende tiltak.

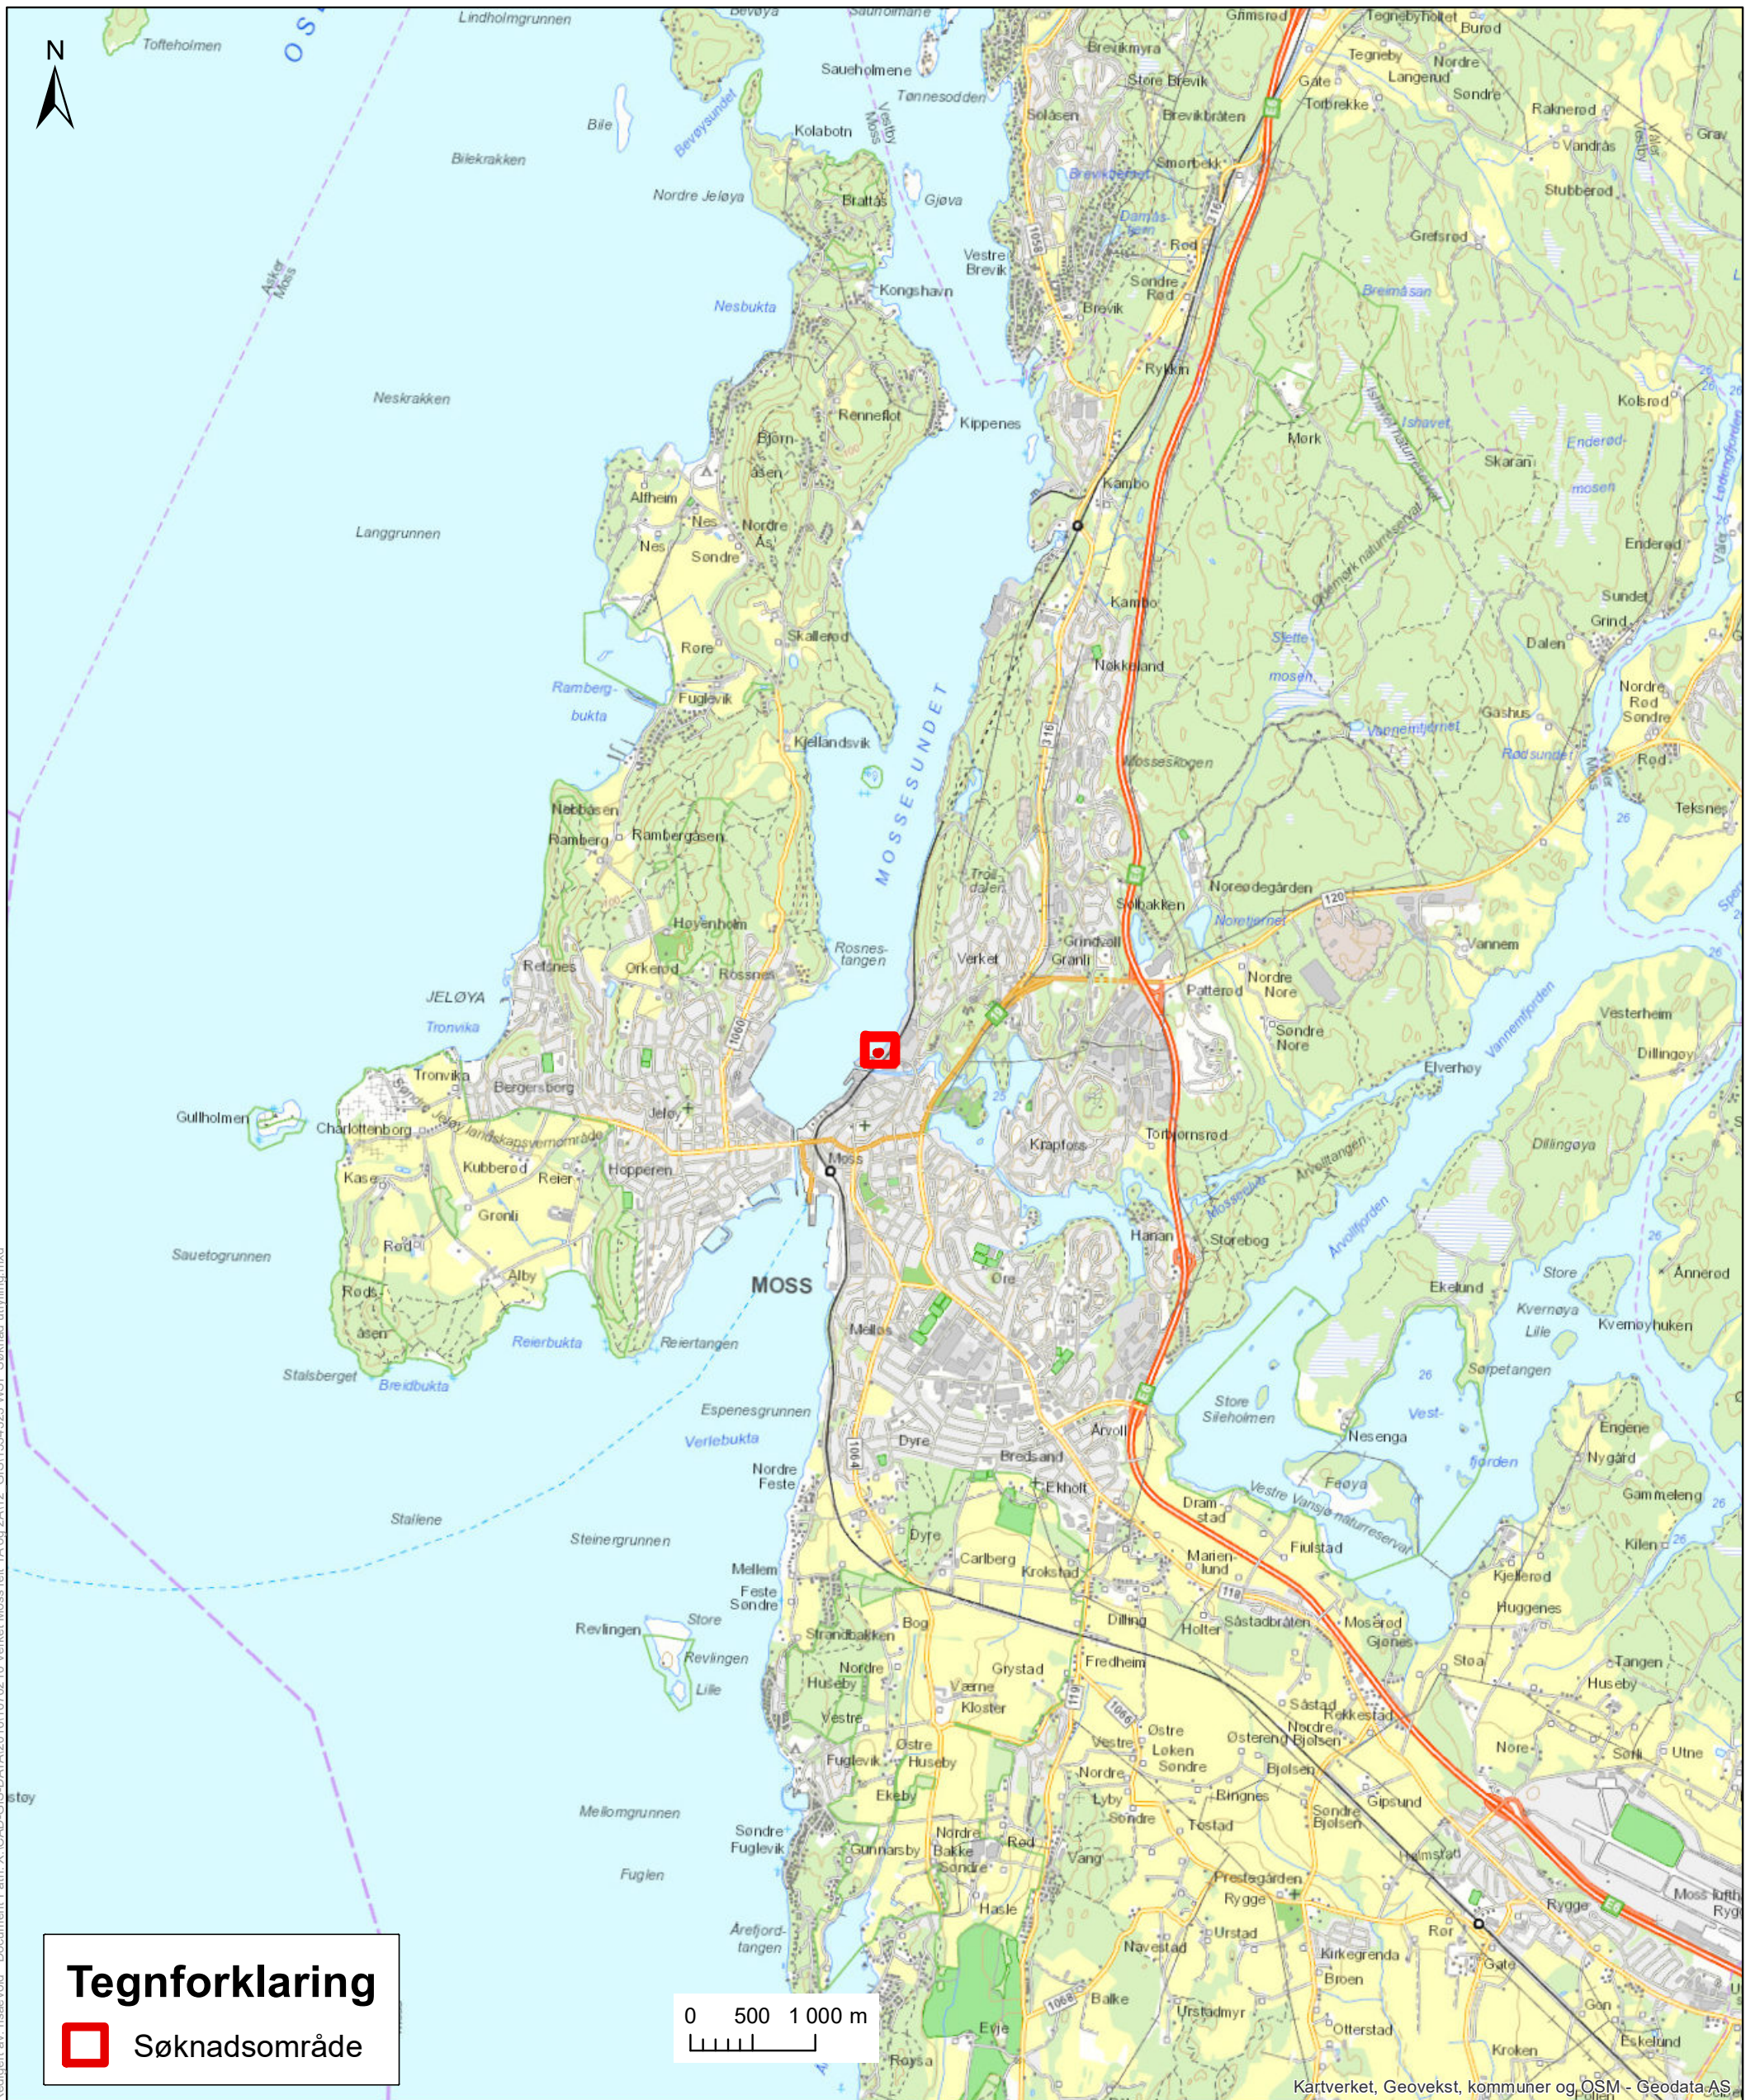
WSP AS		PROSJEKTNUMMER	Figur Oversikt

<b>GOLDER</b> EN DEL AV WSP	PROSJEKT Verket Brygge og Hotell Riviera		INNHOOLD
	SIGN hsaevold Rev. 01		<b>Søknadsområde</b>
GRØNNLAND 32B, 3045 Drammen, NORGE Tel: +47 32 85 07 71	GODKJENNING	DATO 15.9.2021	DOKUMENT
			ARK A3 1:50 000

Kart er vist i vedlegg 2 og 3.

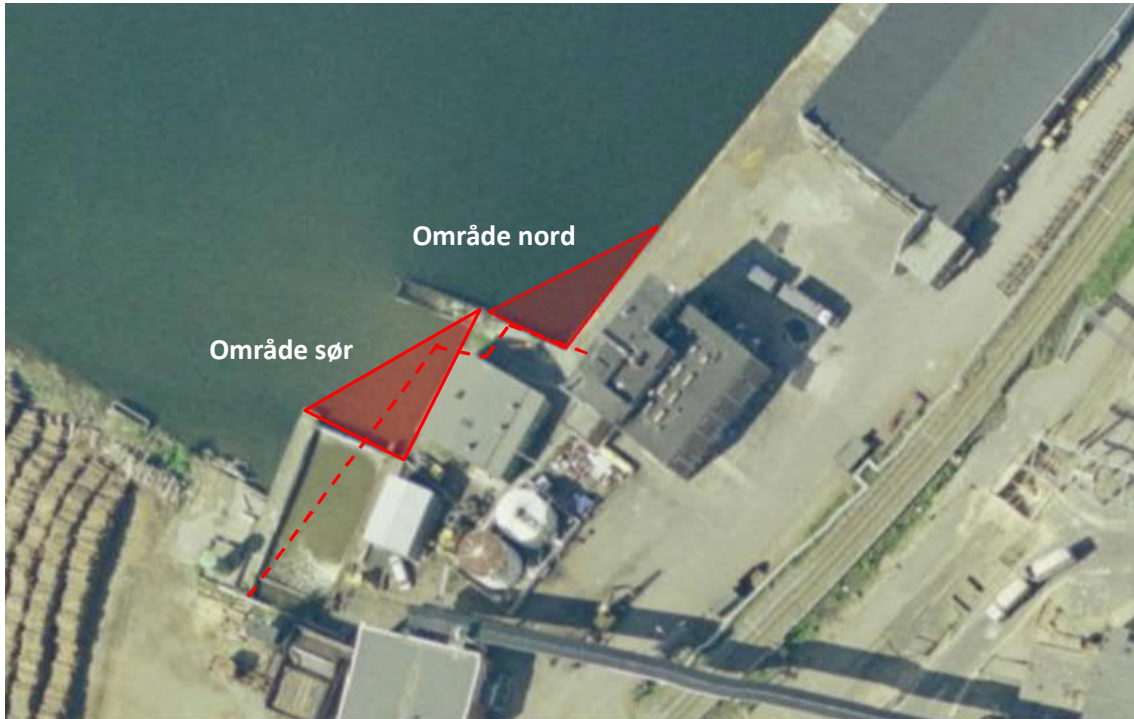
**Figur 3-3-1:** Flyfoto fra 2003 (spunt er vist med rød stiplet linje og utfyllingsområdet er vist med rød trekant).

Flyfoto i Figur 3-3-1 og Figur 3-3-2 viser hvordan kaifronten på området planlagt for spunt og utfylling så ut i hhv. 2003 og 2012.

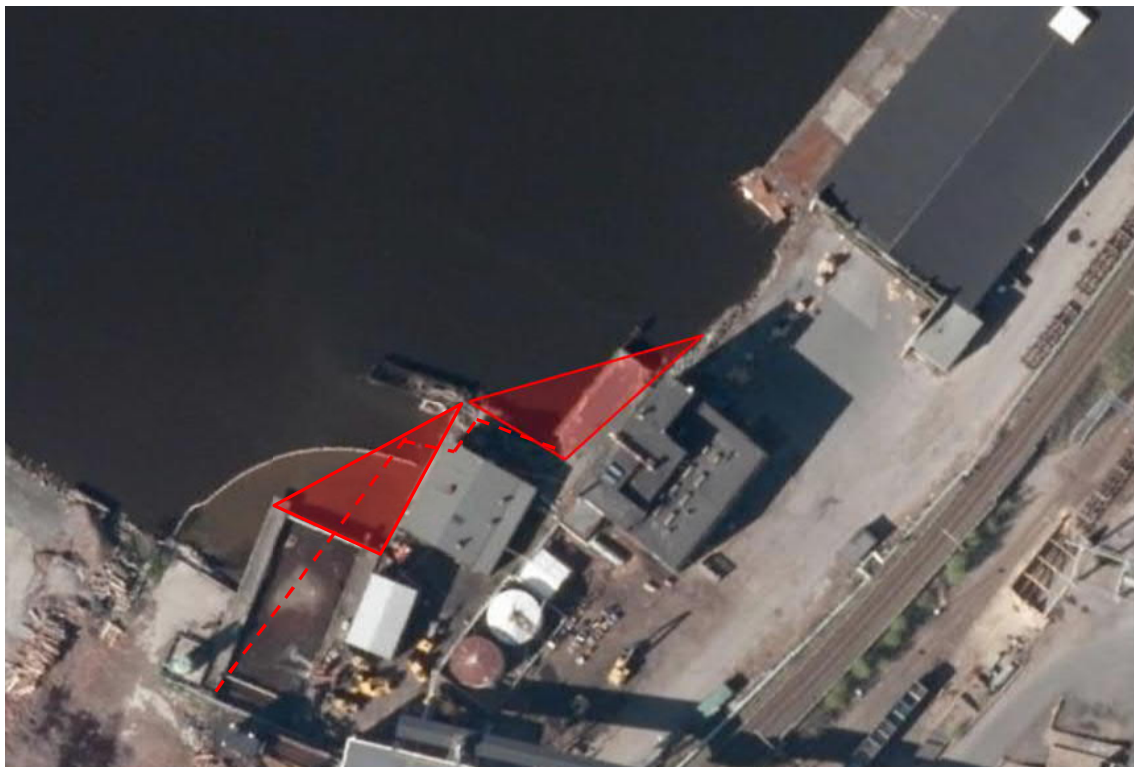
**Figur 3-3-2:** Flyfoto fra 2012 (spunt er vist med rød stiplet linje og utfyllingsområdet er vist med rød trekant).

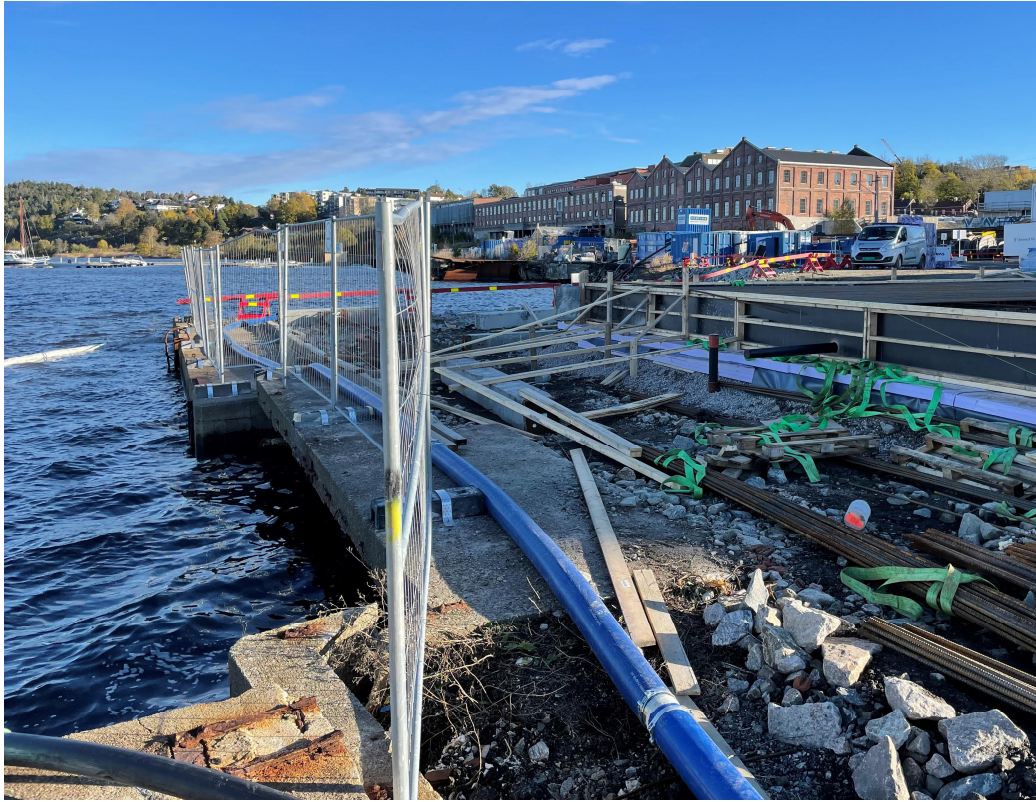
**Figur 3-8:** Område sør, bilde mot nord, 2021, viser trang passasje ved oppførende bygg.

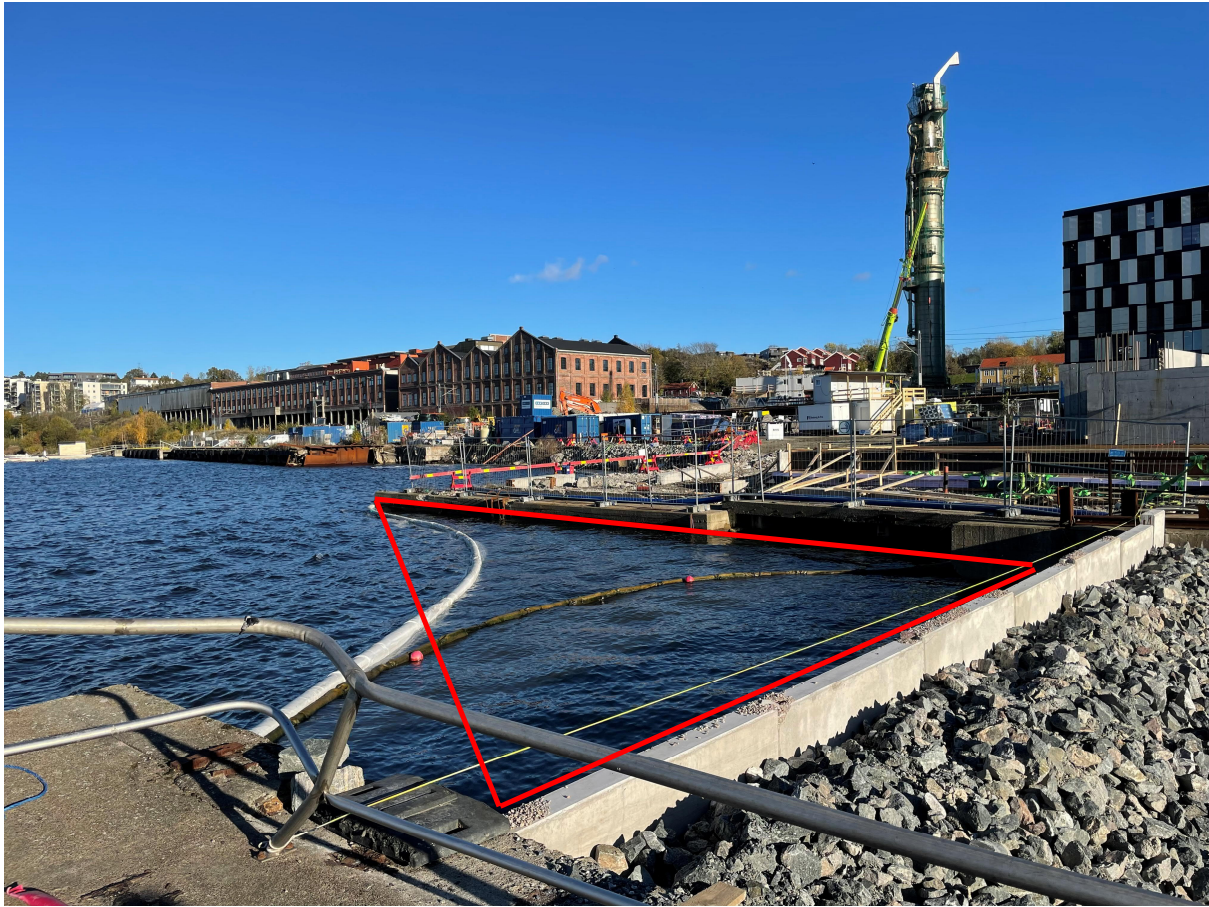
**Figur 3-10:** Område sør, bilde mot nordøst, 2021, med påtegnnet utfyllingsområde i rødt.

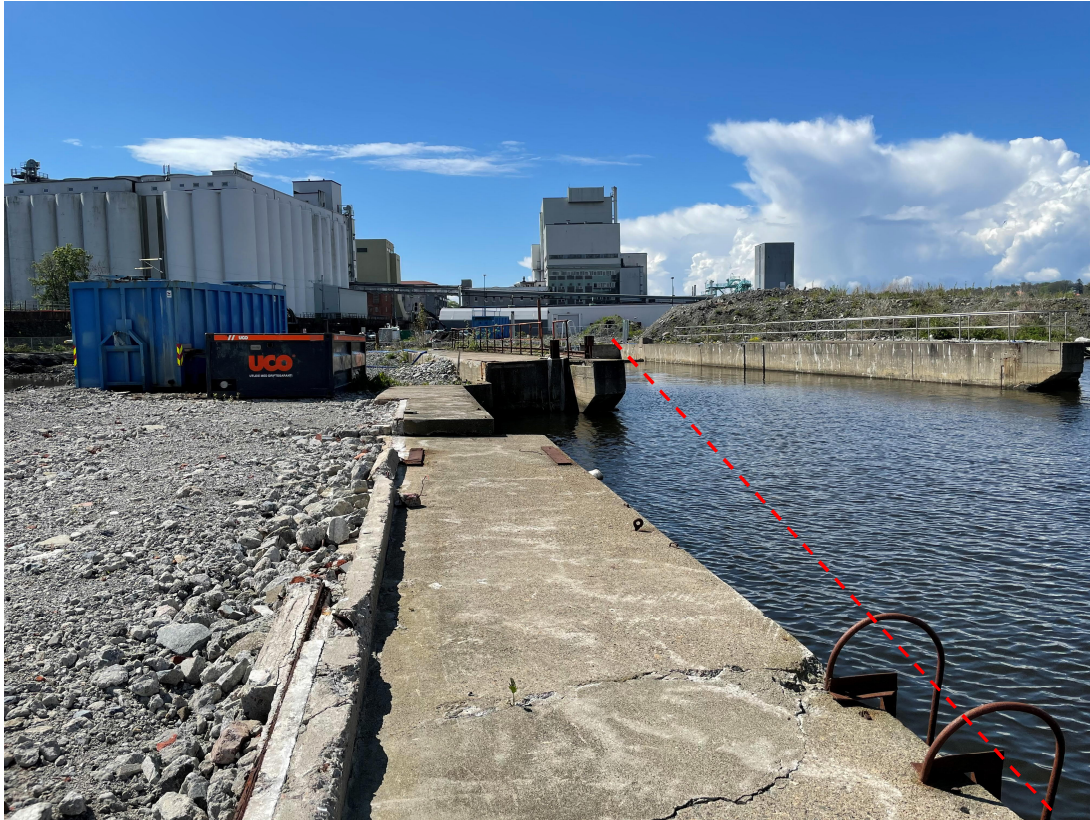
**Figur 3-12:** Kaifront og dokk der det planlegges spunt, vist med rødt stiptet linje (dokka er i dag gjenfylt med sprengstein).

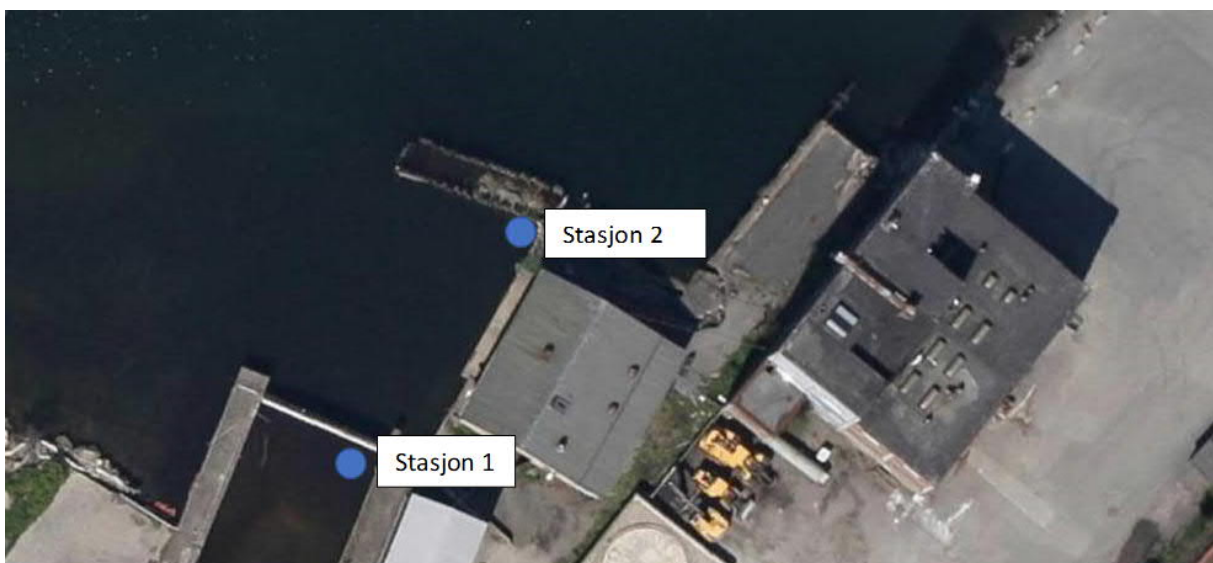
**Figur 2-1:** Plassering av sedimentprøvetakingsstasjoner (vist med blå sirkel).

**Tabell 2-1:** Stasjonsinformasjon for sedimentprøvetaking ved Verket 18.06.2021.

Stasjon	Koordinater (WGS84)	Vanddyb (m)	Prøvesjikt (cm)
S1	5944002N, 1066369Ø	2	0-5
S2	5944022N, 1066398Ø	1,5	0-5

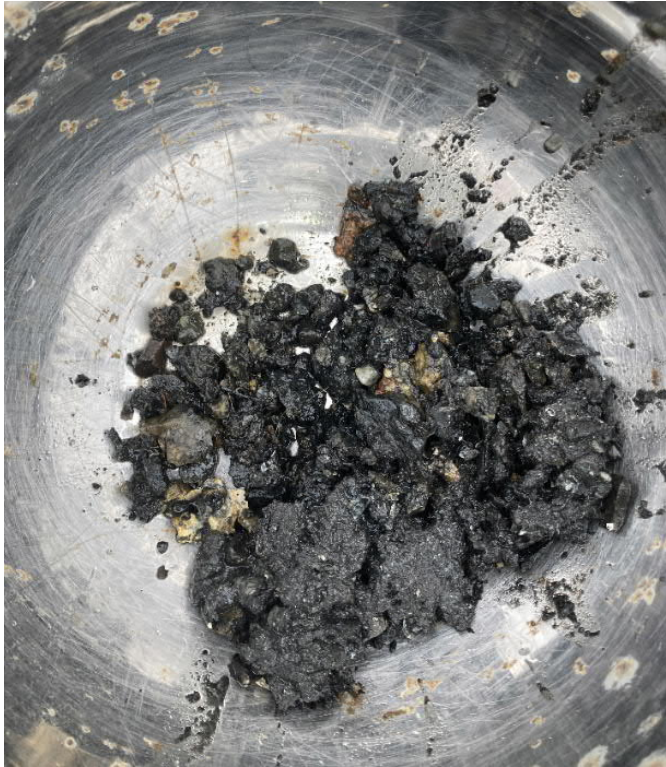
**Figur 2-2:** Sediment fra stasjon 1.

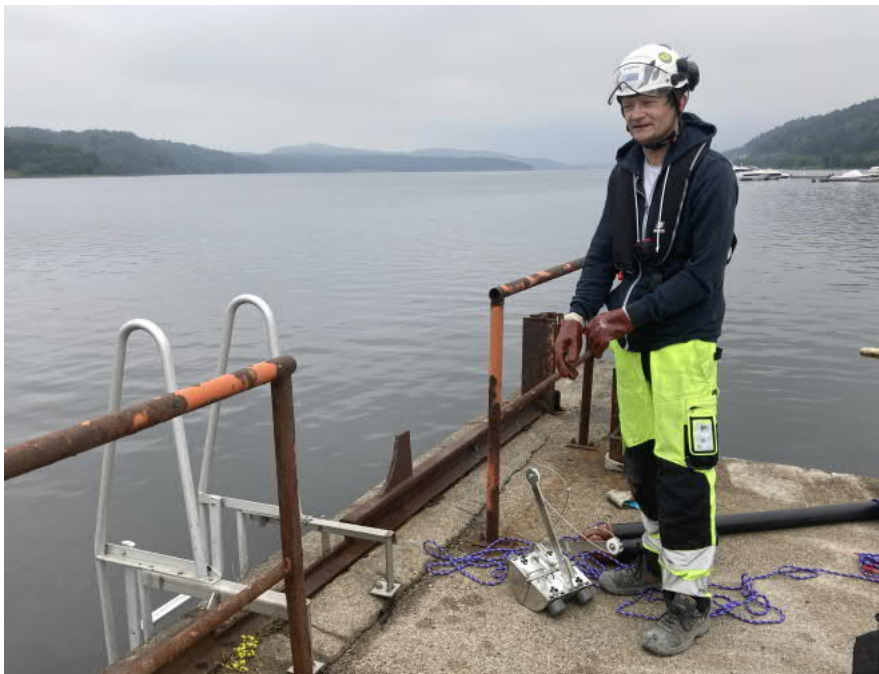
**Figur 2-3:** Prøvetakingsutstyr; van Veen grab (stasjon 1).

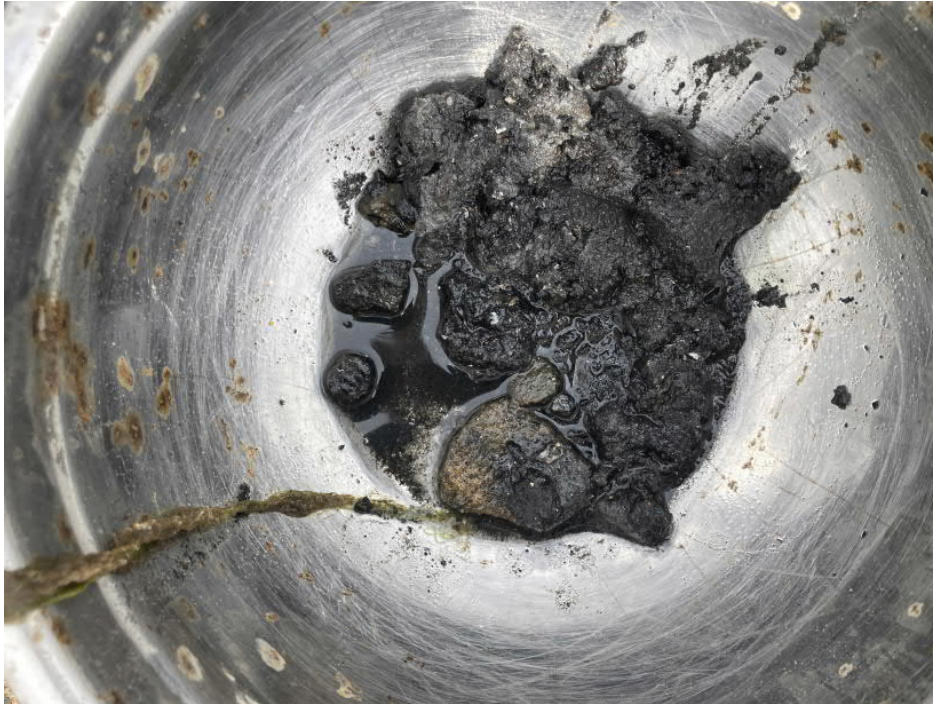
**Figur 2-4:** Sediment fra stasjon 2.

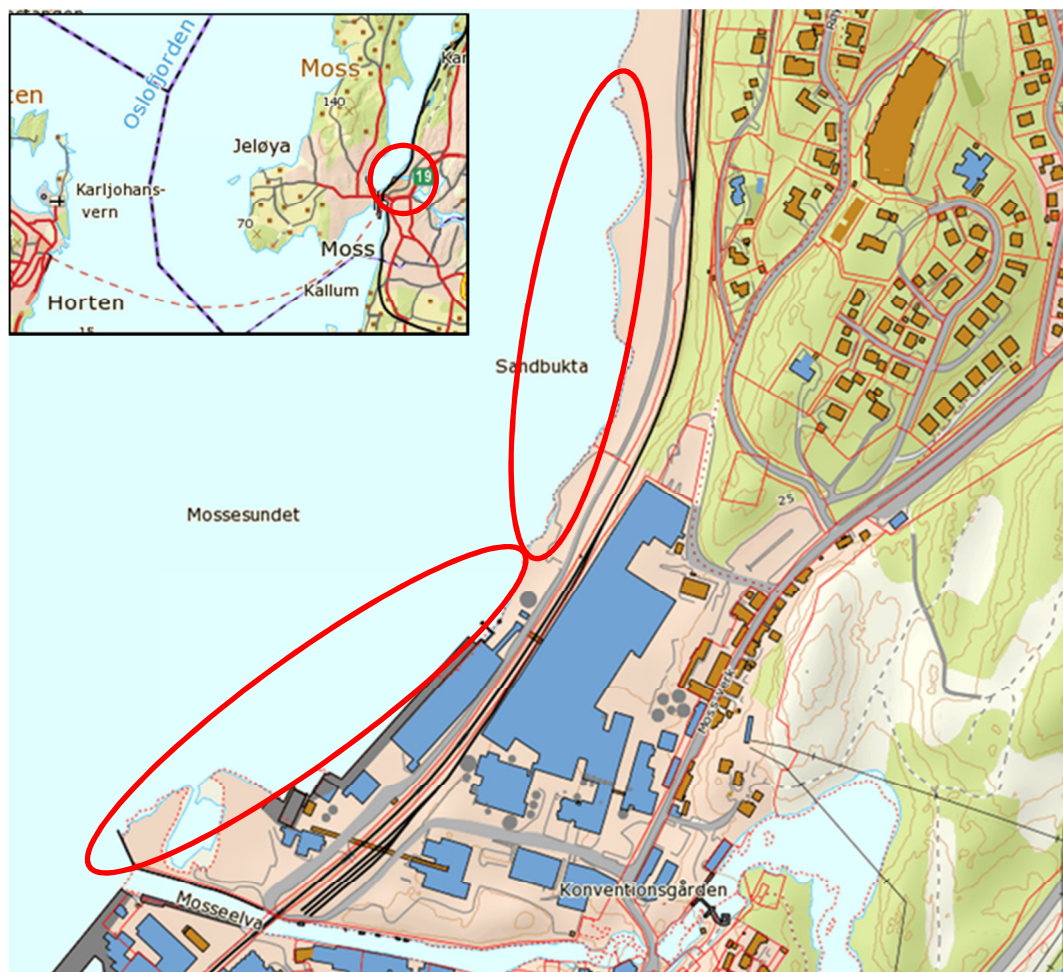
**Figur 1:** Oversiktskart over eiendommen og prøvetakingsområdet (markert med røde sirkler) ([www.norgeskart.no](http://www.norgeskart.no)).

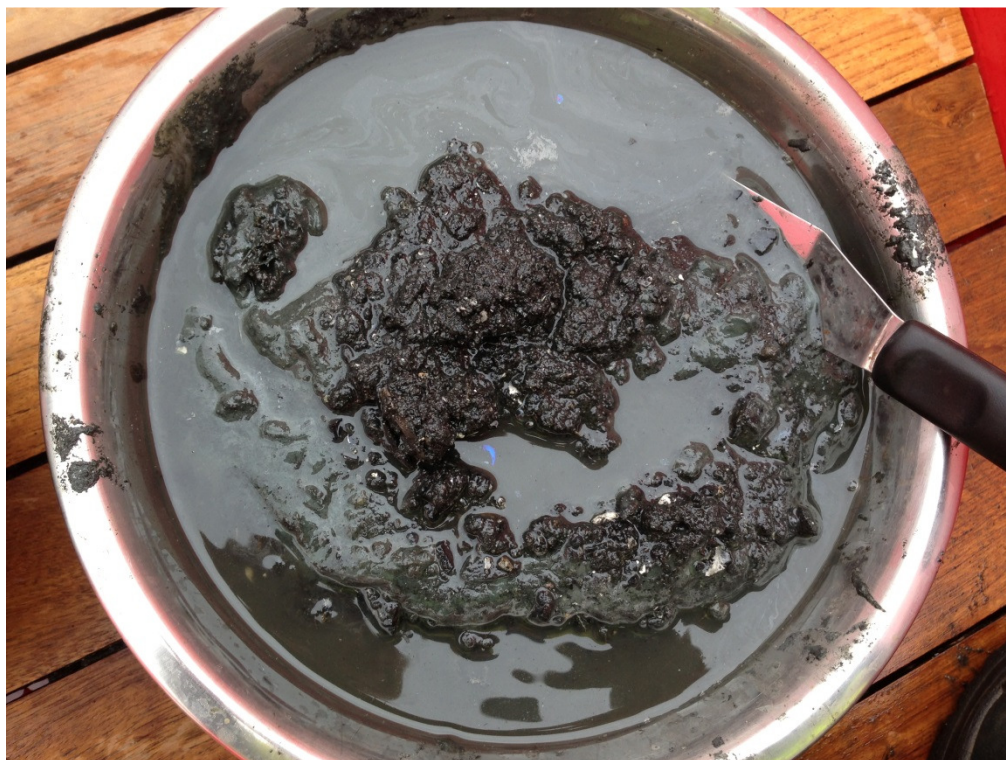
**Sedimentprøve fra stasjon 1**

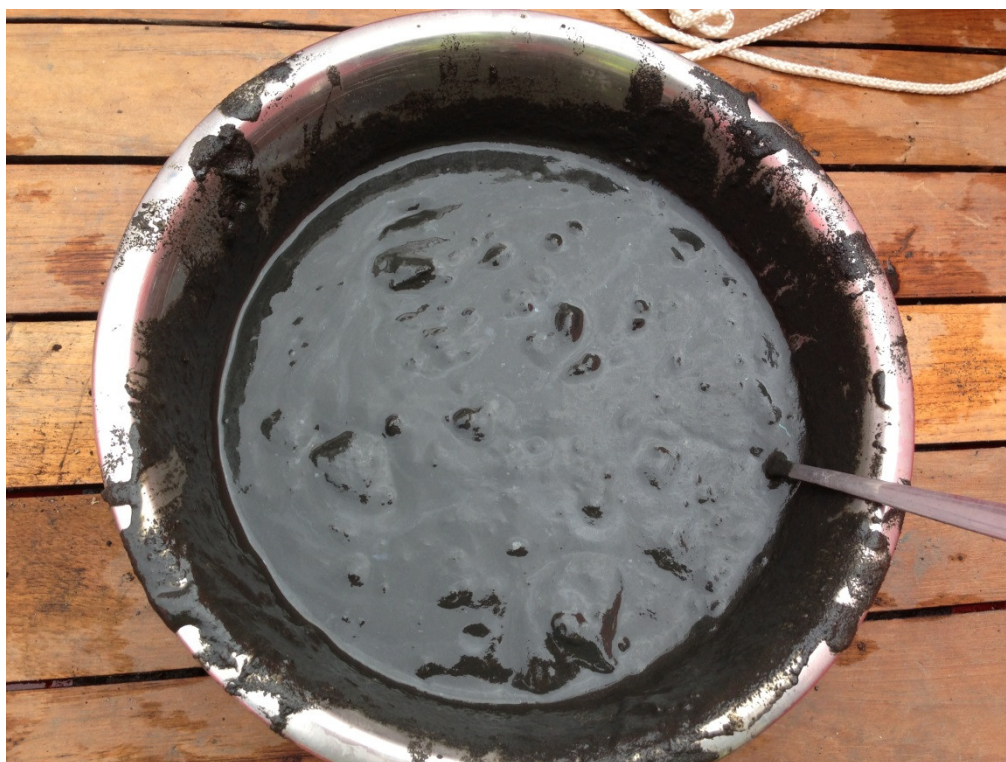
**Sedimentprøve fra stasjon 2**

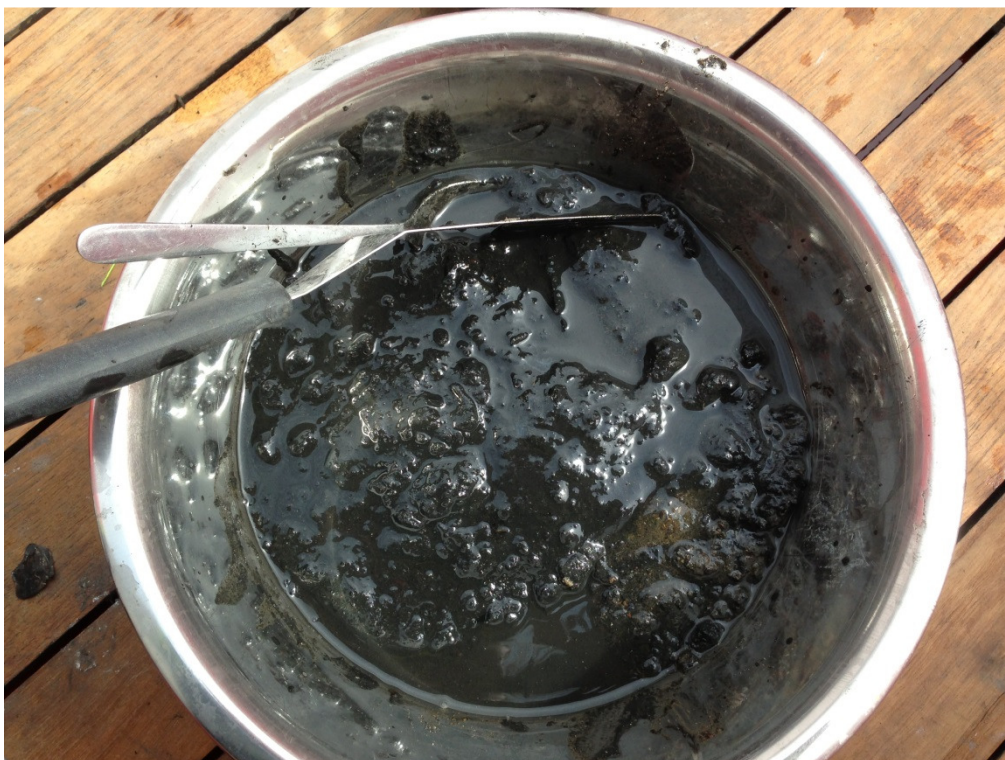
Sedimentprøve fra stasjon 3

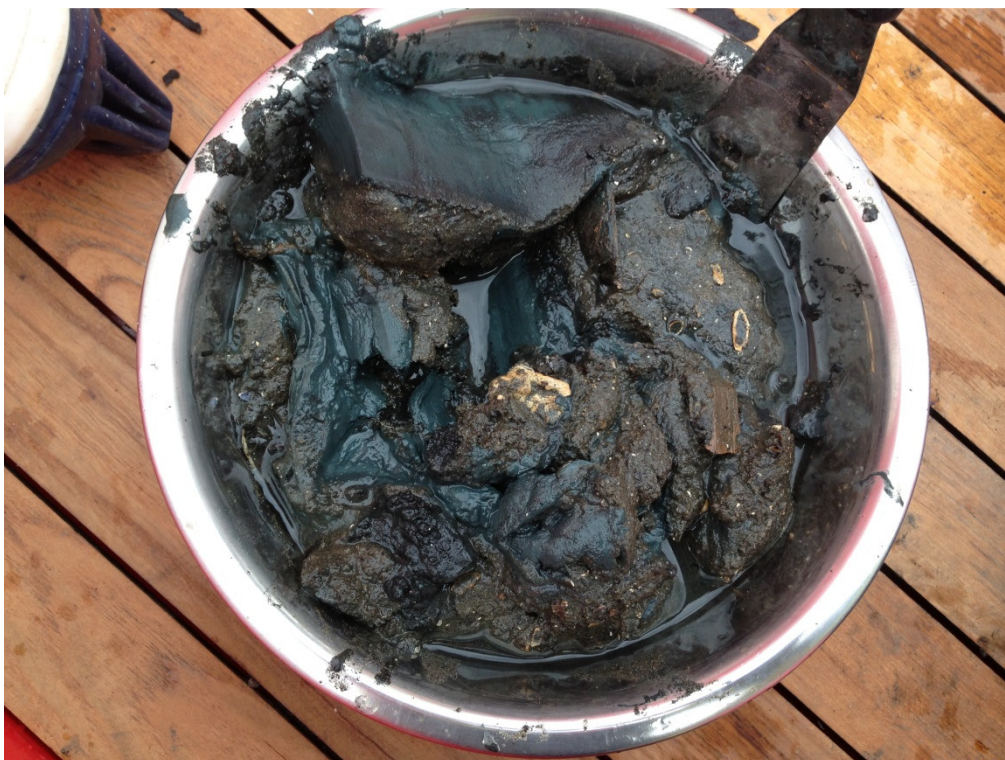
Sedimentprøve fra stasjon 4

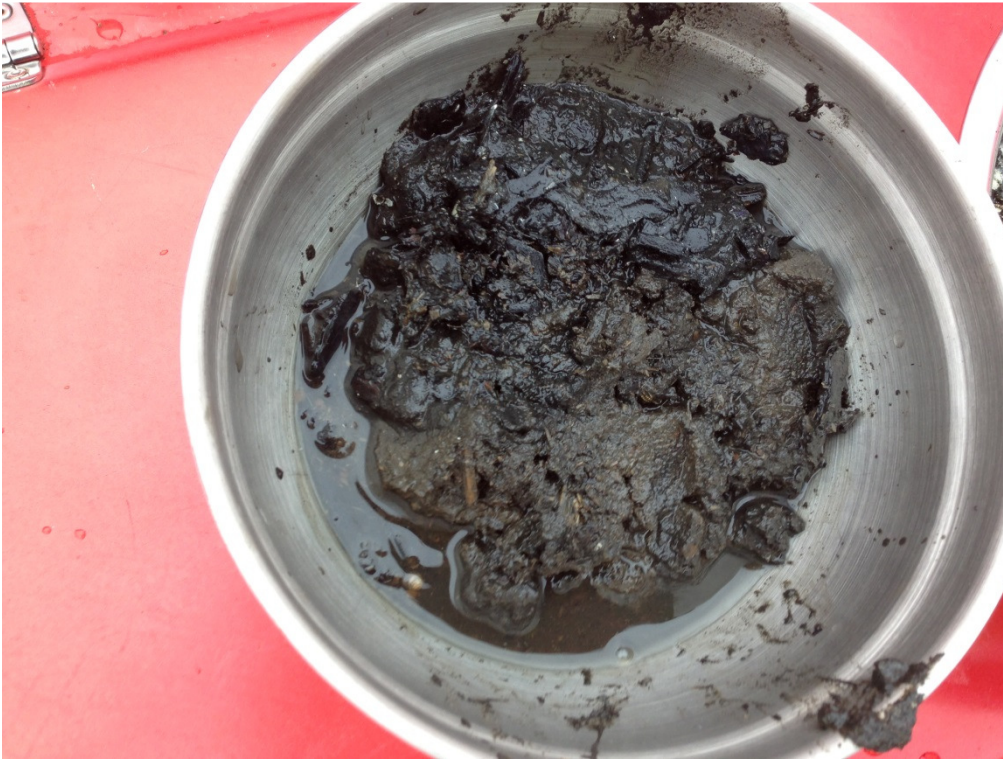
**Sedimentprøve fra stasjon 5**
