Vedlegg 2 - Multiconsults rapport 20160105-15-RIGm-RAP-001_Sedimentundersøkelse og naturmiljø

Sedimentundersøkelse og naturmiljø

Sedimentundersøkelser og naturmiljø

DOKUMENTKODE: 20160105-15-RIGm-RAP-001

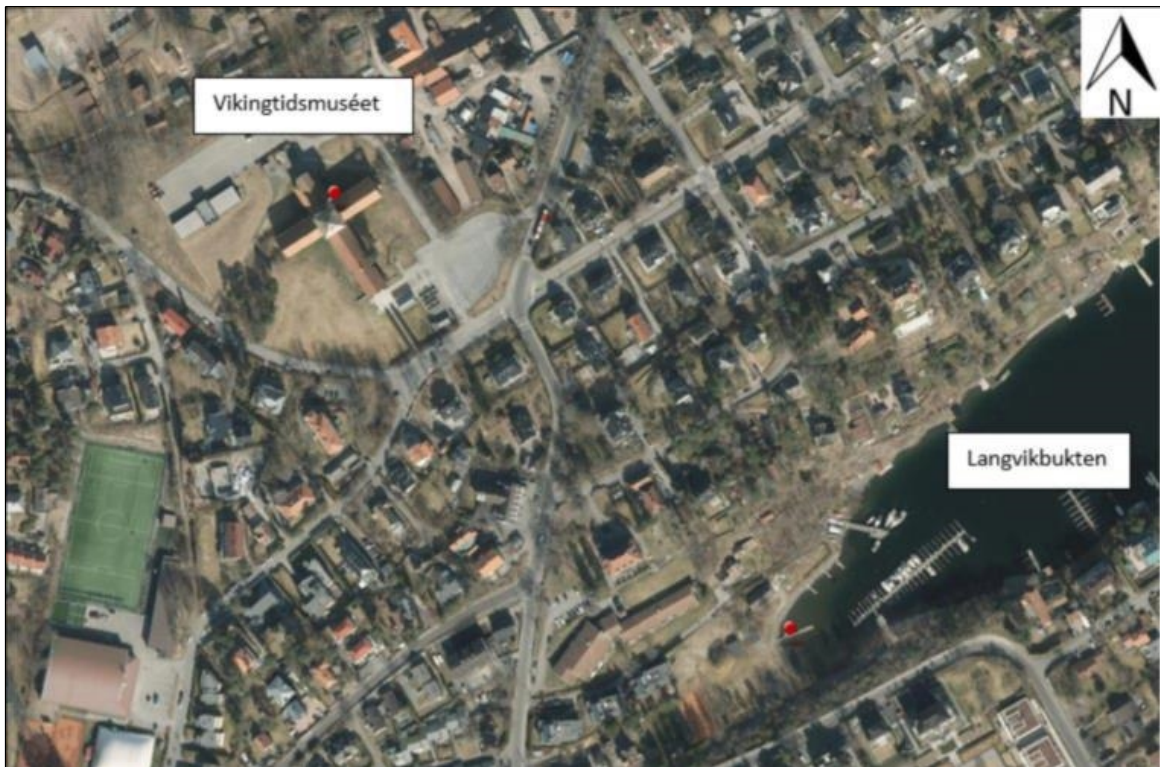
Figur 2. Flyfoto av Vikingtidsmuséet og nærområdet. Flomsikringsalternativ Bygdøynesveien strekker seg fra tomten med muséet til innerst i Langvikbukten der ledningen vil gå ut i sjøen.

Vikingtidsmuséet ligger sentralt på Bygdøy i Oslo. *Figur 1* viser et oversiktskart med plasseringen av museumstomten og *Figur 2* viser et flyfoto av Vikingtidsmuséet og nærområdet der det i all hovedsak er boligbebyggelse.

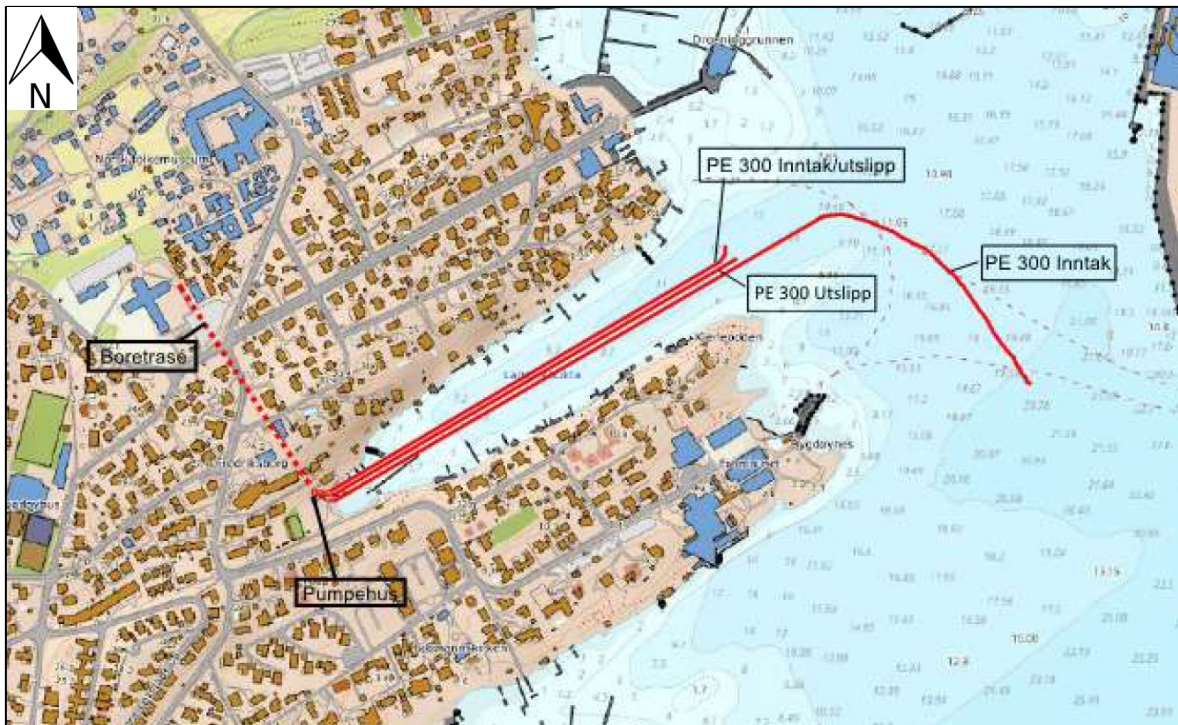
Figur 4. Skisse over trasé for sjøledningene som skal sirkulere vann til varmeutveksling. Fra ca. kote -5 legges ledningene på sjøbunnen ut til inntaket på ca. kote -20. Figuren er en skisse og viser ikke nøyaktig plassering av ledningene. Figuren er hentet fra Multiconsults notat 1011301-AB-RIV-NOT-04 (1).

Figur 3 viser en skisse av traséen for flomsikringsalternativet Bygdøynesveien. Figuren er hentet fra tegning 20160105-GH101_00 som er vedlagt under tegninger. *Figur 4* viser en skisse av traséen for sjøledningene som skal sirkulere vann til varmeutveksling

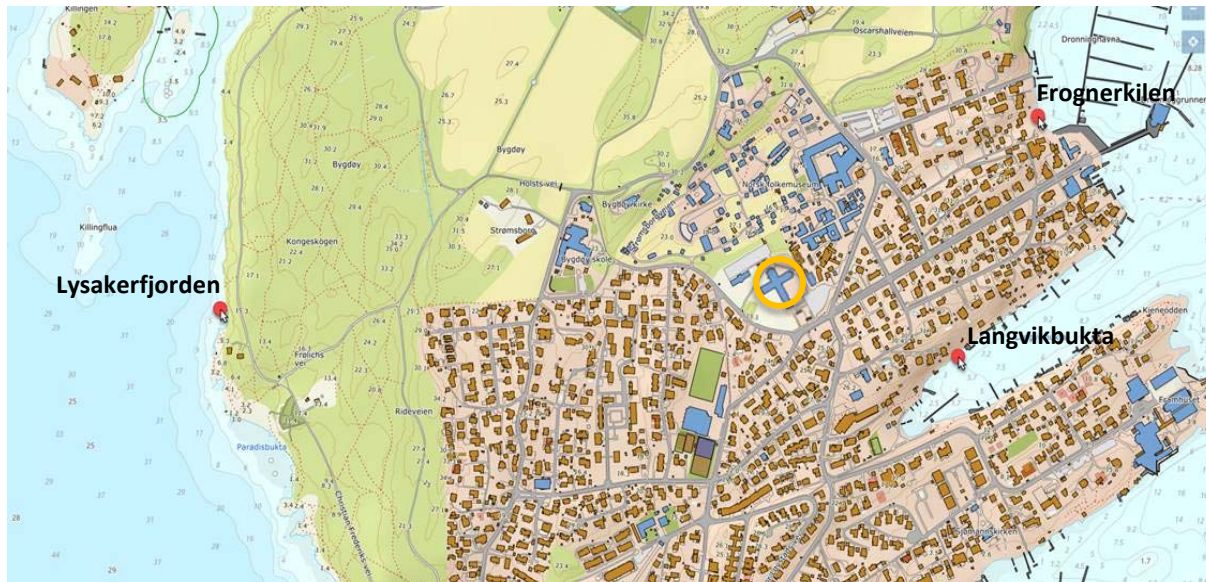
Figur 1: Oversiktskart over Bygdøy som viser plassering av VTM (gul sirkel), samt de tre alternative utslippspunktene (røde punkt) i hhv. Lysakerfjorden (kote -5 m), Langvikbukta (kote -5 m) og Frognerkilen (i strandkanten). Kart: Multiconsult.

Overvannshåndteringen er planlagt utført ved at det etableres sluk med sandfang for avrenning fra tette flater, mens avrenning fra grøntarealer og parkanlegg vil håndteres via naturlige flomveier som gangveier og vadier. Overvann som går til sandfang vil føres videre til fordrøyingsbassenger, enten åpne damsystem eller regnbed, før det slippes ut til sjø. Tre alternative utslippspunkt for utslipp av overvann til sjø er til utredning (Figur 1):

1. Alternativ Lysakerfjorden med utslipp på kote ca. -5 m til vannforekomst Oslofjorden (0101020601-C)
2. Alternativ Langvikbukta med utslipp på kote ca. -5 m til vannforekomst Bekkelagsbassenget (010120702-2-C)
3. Alternativ Frognerkilen med utslipp i strandkanten til vannforekomst Bekkelagsbassenget (010120702-2-C)

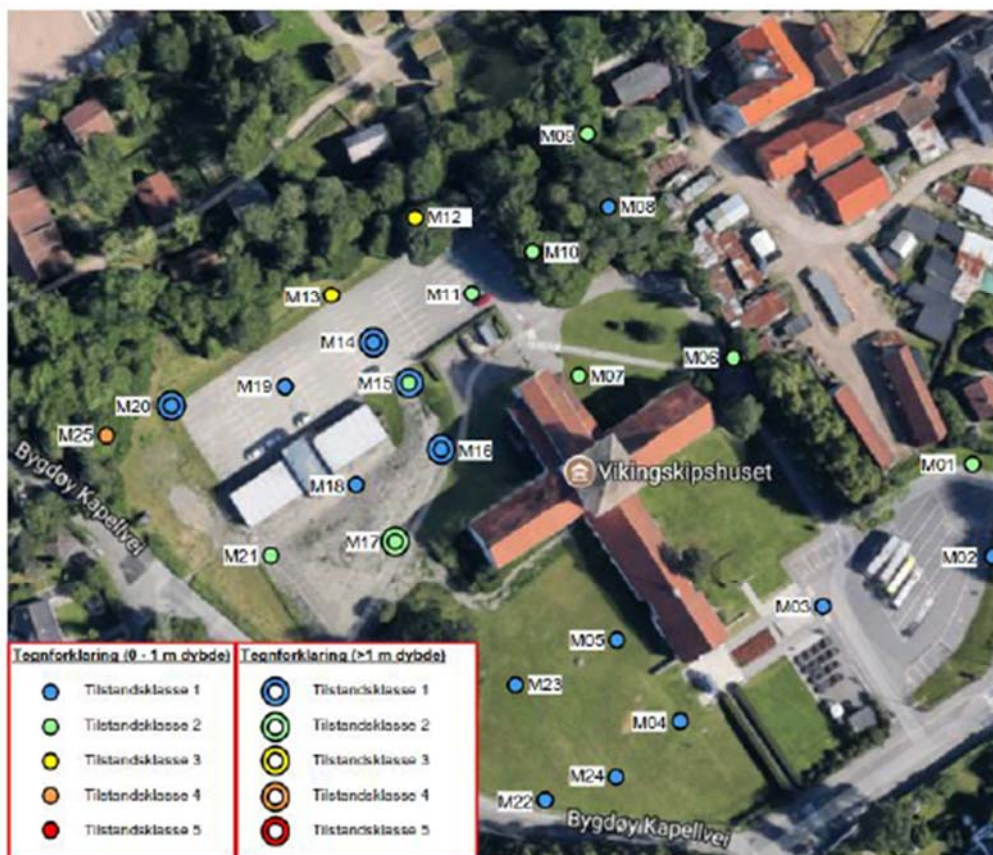
Figur 7: Prøvepunkter markert med høyeste påviste tilstandsklasse. Figuren er hentet fra datarapport utarbeidet av Hjellnes Consult (12).

I 2017 ble det utført miljøgeologiske grunnundersøkelser på 25 punkter i tiltaksområdet, samt i områder der det planlegges terrenginngrep (12). Samtlige prøver ble analysert for metaller (arsen, krom, kobber, nikkel, kadmium, sink, bly, kvikksølv), PAH₁₆ og PCB₇, BTEX, samt oljeforbindelser (C8-C35). Fire av punktene (M13, M15, M16 og M19) var plassert slik at de ville fange opp eventuell forurensning fra gartneriet som tidligere lå på tomten, derfor ble disse prøvene i tillegg analysert for pesticider (DDT, lindan og DDE). Resultatene fra undersøkelsen viser tilstandsklasse 1 (svært god) for tolv av de undersøkte punktene, mens ti av punktene klassifiseres i tilstandsklasse 2, to punkter i tilstandsklasse 3 (M12: PAH₁₆, B(a)P, M13: sink), samt ett punkt i tilstandsklasse 4 (M25: arsen), se Figur 7 for lokalisering av punkter og tilstandsklassifisering. Iht. tiltaksplanen skal det etableres tiltak som sikrer at spredning av miljøgifter under anleggsperioden ikke forekommer, videre skal forurensede masser fjernes fra området og deponeres i godkjent deponi (13).

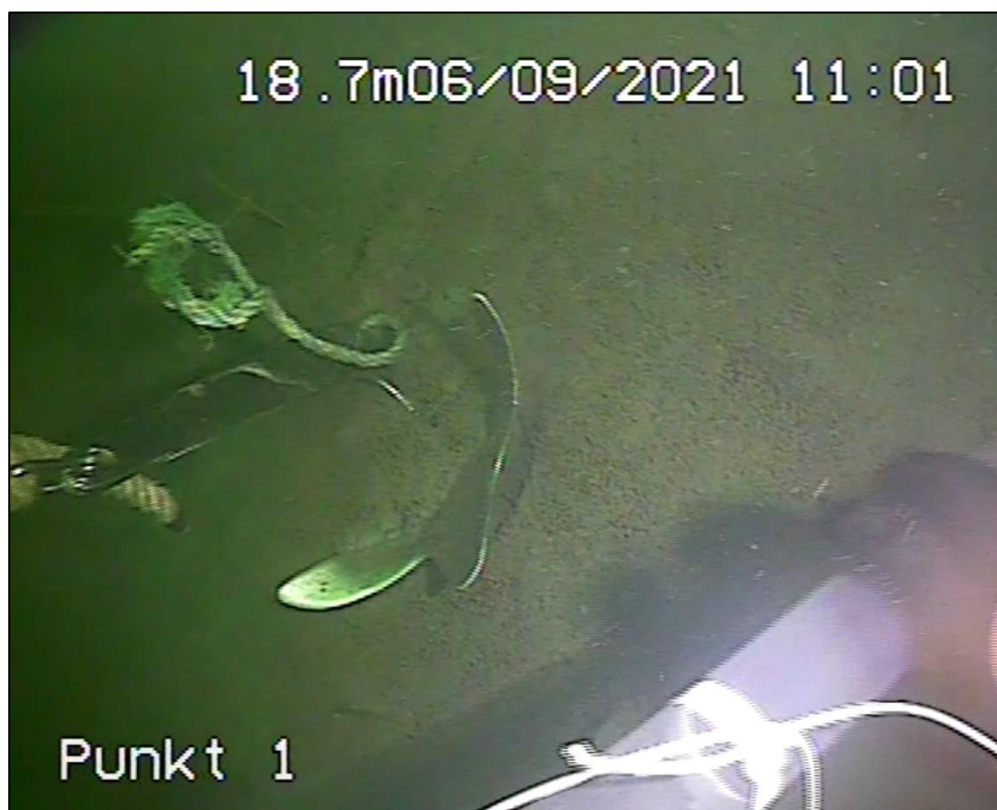
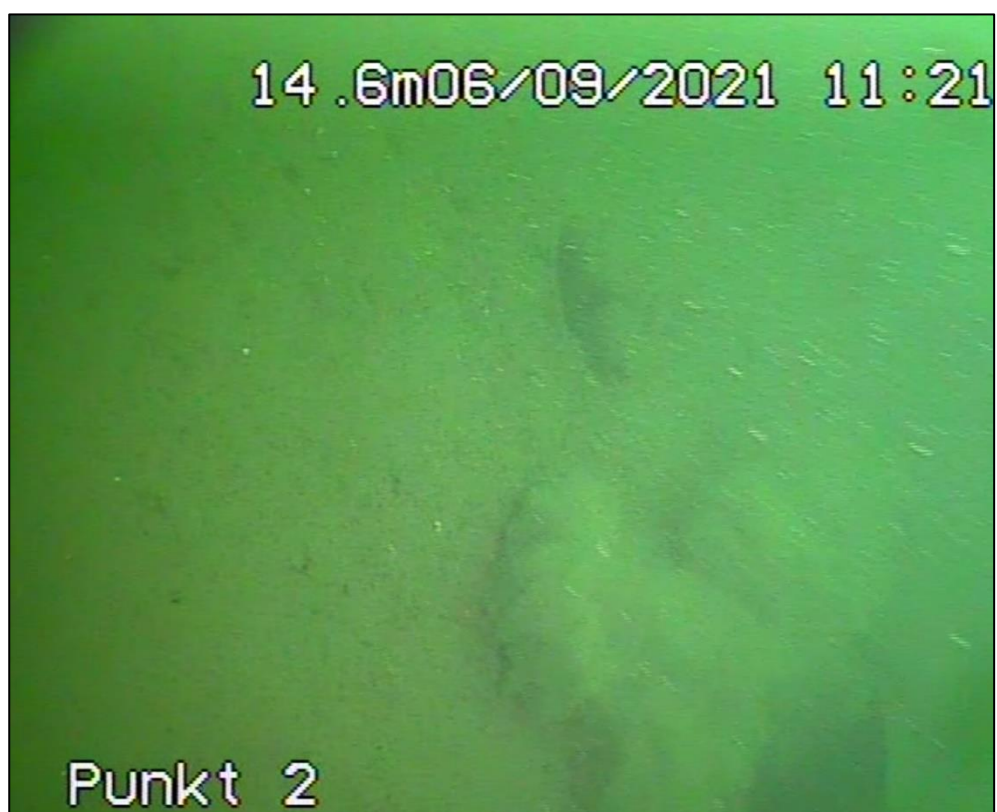
Punkt 3

9.9m06/09/2021 11:36

8.9m06/09/2021 11:54
