SØKNAD OM MUDRING I HOLMENDAMMEN, OSLO KOMMUNE

NOTAT

Prøvetaking Holmendammen

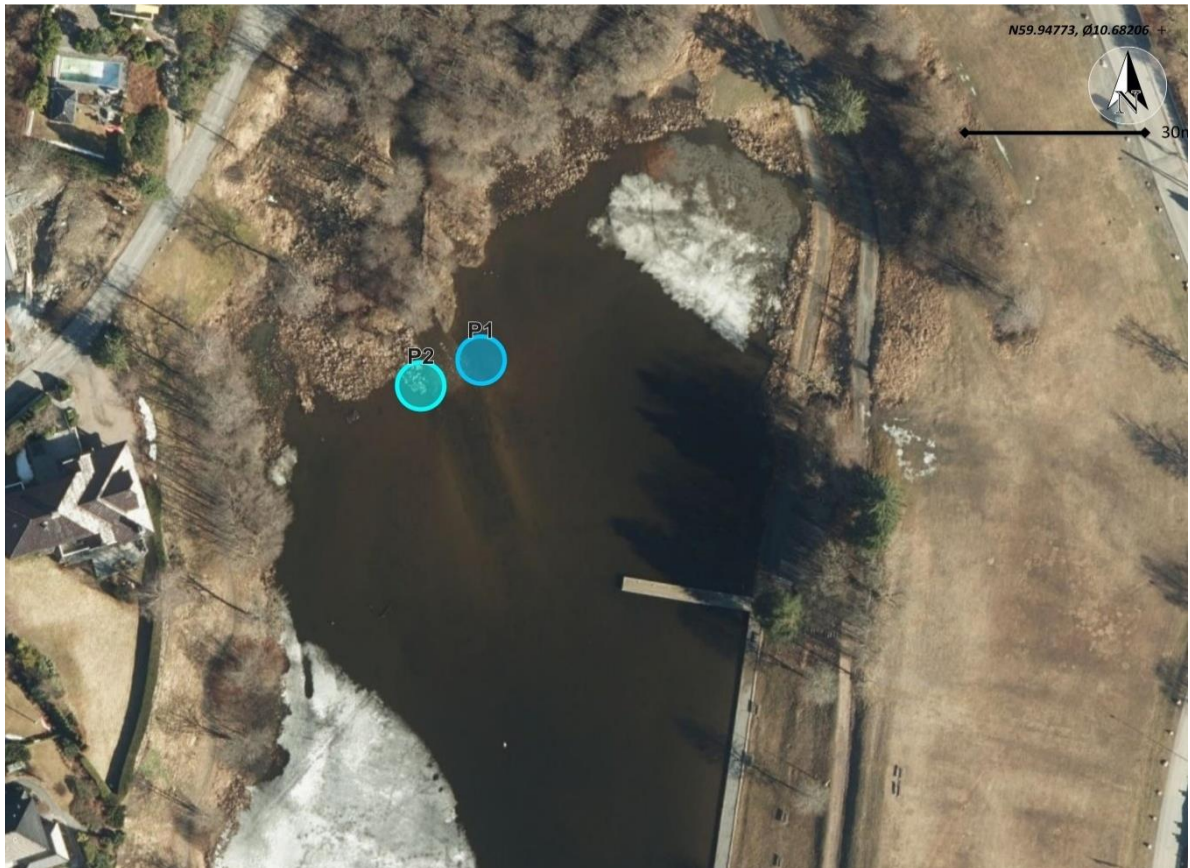
Figur 2 Prøvepunkt P1, P2

Prøvetakingen ble gjennomført onsdag 3. april 2019 av miljørådgiver Lars-André Erstad fra Sweco Norge AS. Prøvetakingen ble gjennomført med vadere og kjerneprøvetaker, det var derfor noe begrenset hvor det kunne prøvetas. Det ble tatt to prøver, som hver besto av 4 parallelle delprøver innenfor samme område Figur 2. Prøvene ble sendte til ALS Global for analyse samme dag.

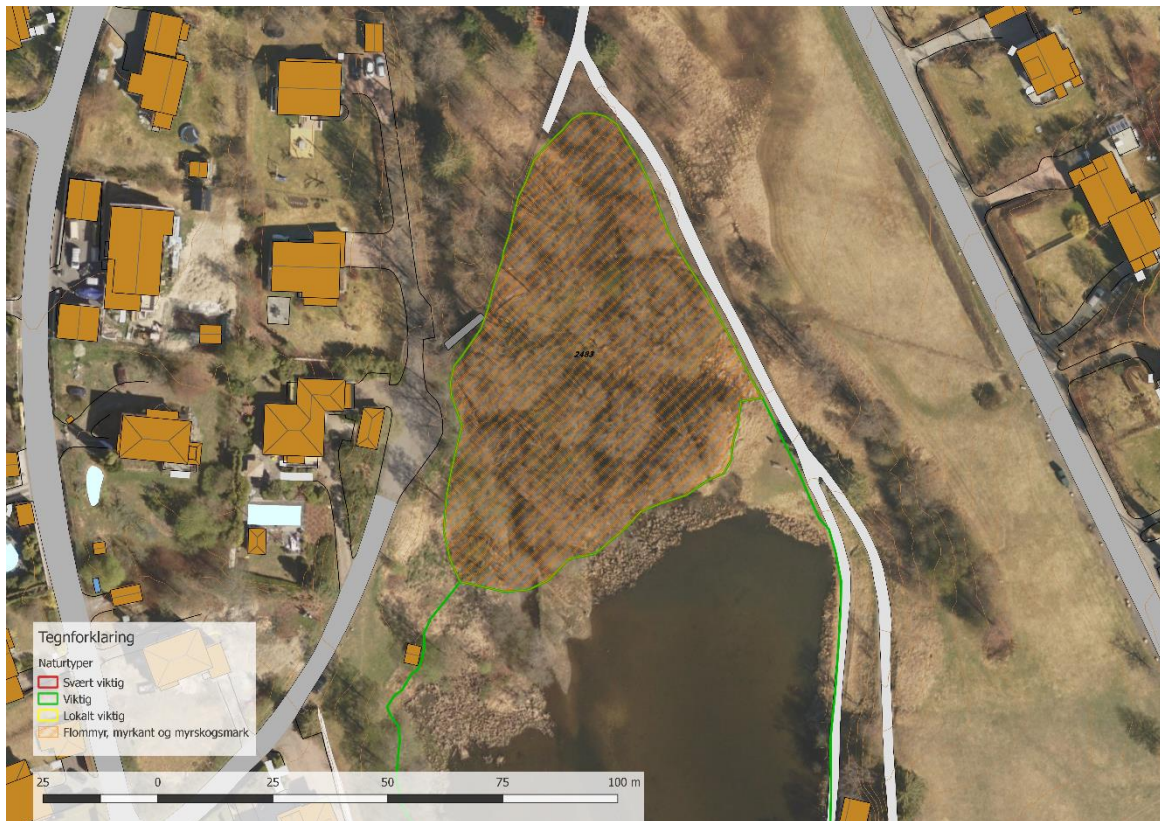
Figur 2: Oversikt over naturtypeavgrænsningen til den nykartlagte sumpskogen (lengst nord) og justert naturtypeavgrænsning av Holmendammen (lengst sør). Sumpskogen er rødlistet som flommyr, myrkant og myrskogsmårk (NT) (skravur).

Sumpskogen nord for Holmendammen ble avgrenset som naturtypen rik sumpskog med utformingen rik løvsumpskog (Figur 2 og 3) (Vedlegg). Naturtypen faller inn under den rødlistede naturtypen flommyr, myrkant og myskogsmark, og er vurdert som nær truet (NT). Tresjiktet består i all hovedsak av gråor med noe innslag av bjørk, svartor, hegg, alm (VU), ask (VU) og selje. Feltsjiktet er relativt rikt med dominans av mjørdurt, skogsivaks, fredløs, skvallerkål, strutseving, sløke, skogsvinerot og hestehov. Nær bekken finnes i tillegg en god del burot, storborre, stornesle, bringebær og reinfann. De svartelistede artene alaskakornell (SE-svært stor risiko) og hagerips (SE) finnes i relativt store mengder i skogen, spesielt langs bekken (Figur 4). I tillegg finnes noe platanlønn (SE), kanadagullris (SE) og edelgran (HI) spredt i området. Langs bekken, like utenfor lokaliteten, finnes også et større kratt med parkslirekne (SE) som fort kan spre seg videre inn i sumpskogslokaliteten. Skogen er relativt godt sjiktet og ganske storvokst med noen trær av gråor og selje med brysthøydediameter (bhd) på 30-40 cm. Det er relativt lite dødved i skogen og det meste er middels grove og lite nedbrutte læger fra tynningshogst. Enkelte grove gråorgadder og noen grove middels nedbrutte læger finnes spredt i området. I sumpskogen finnes flere åpne vannspeil og partiet langs bekken er noe flommarkspreget. En mye brukt tursti går gjennom lokaliteten og skogen bærer noe preg av slitasje fra tråkk. En god del hogststubber og avkappede stokker vitner om at det har foregått noe tynning i skogen. Vannkantvegetasjonen ut mot Holmendammen domineres av bredt dunkjevle, slyngsøtvier og høymol. Her ble det registrert noen få vannlevende insekter, og bare vanlige arter ble funnet. Insektene var lite aktive, og det var sannsynligvis litt for seint på året for å gjennomføre slike undersøkelser. Noen individer av mort, sørv og ørekyte ble fanget med håv i vannkanten. Det ble også gjort en oppdatering av naturtypeavgrensningen og beskrivelsen av Holmendammen (BN00064068). Beskrivelsen er en sammenstilling av tilgjengelig informasjon fra Artskart, Naturbase og publiserte rapporter. En mer omfattende undersøkelse av dammen er nødvendig for å utarbeide en mer dekkende beskrivelse av naturtypelokaliteten.

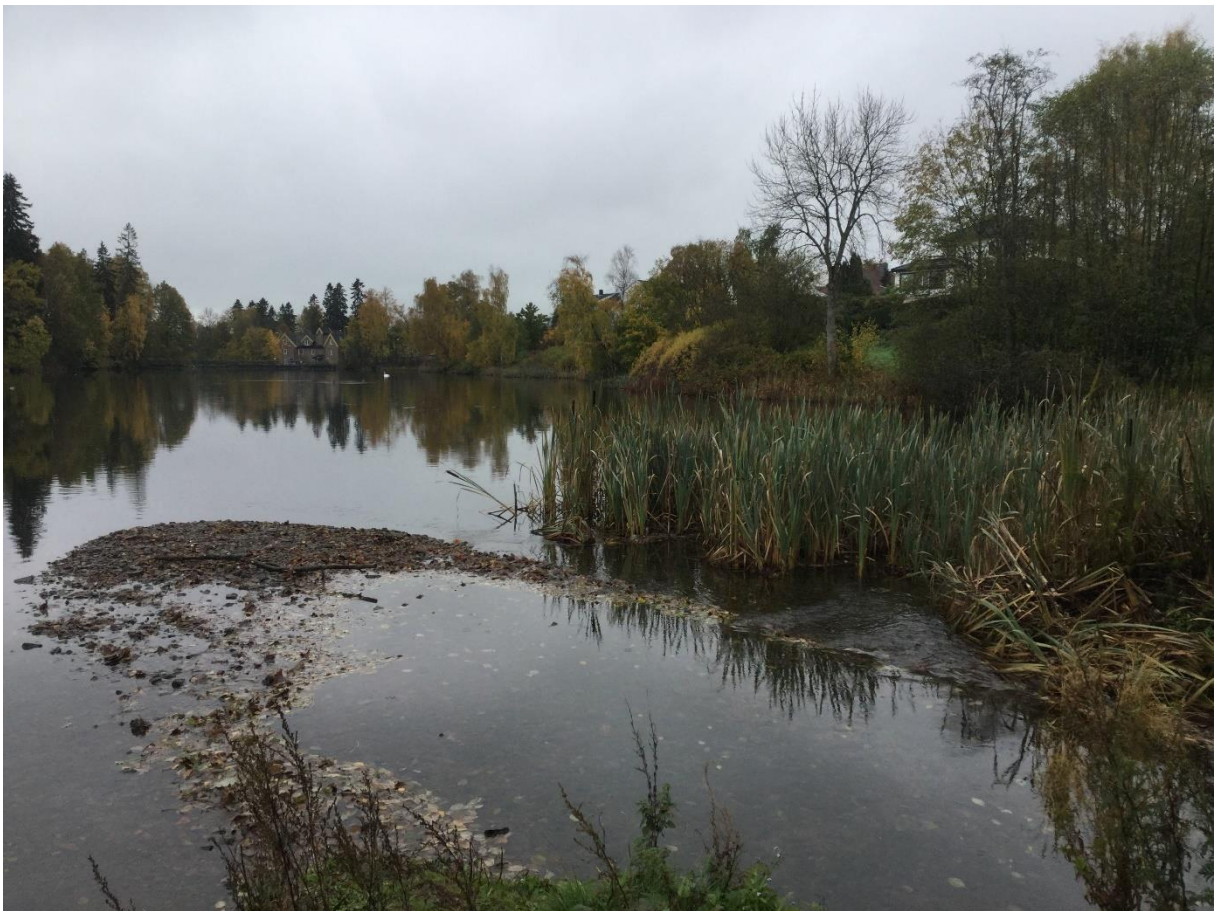
Figur 5: I flomperioder foregår det ganske stor massetransport ut i Holmendammen fra Holmenbekken. Foto: Lars Erik Høitomt.

graving og massepåfylling. Det foregår en del massetransport ut i Holmendammen via Holmenbekken (Figur 5), men det er foreløpig bare nordenden som viser noen tegn til gjengroing. At dammen har noen grunne partier, vil mest sannsynlig være positivt for mangfoldet av fugl og vanninsekter. Mudring vurderes derfor som unødvendig med dagens situasjon, men gjengroingsprosessen bør overvåkes. Man bør prøve å bevare mest mulig av den gjenværende kantsonen rundt dammen, og tilrettelegging av badeplass bør helst skje i de nordøstre delene av dammen der det kun finnes små fragmenter med intakt vannkantvegetasjon. Holmendammen i seg selv er et viktig funksjonsområde for fugl, og truede arter som sothøne, sivhøne og vannrikse hekker sannsynligvis i området (Artsdatabanken 2017). Dammen har også et potensial for rødlistede- eller interessante artsforekomster av vannlevende insekter, og man bør foreta videre undersøkelser av denne artsgruppen.
